調査結果(気体の成分調査)

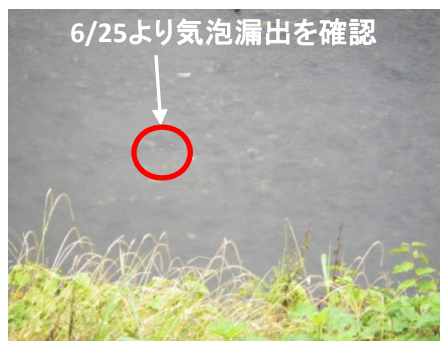
野川 大正橋上流

○河川の気泡は地下のシールド工の掘進時に用いる空気のごく一部が土中の空気の通り道に集まり河床から漏出したものです。気泡自体の空気成分の簡易測定では酸素濃度が1.5~6.4%であることを確認しております。工事で用いる空気は通常の空気ですが、一般的に地中では酸化還元反応により酸素が消費されるため地中を通過した空気の酸素濃度は低くなることを有識者に確認しております。なお気泡漏出箇所周辺の地下室等で酸素濃度を念のため測定しており問題ないことを確認しております。

気泡漏出状況

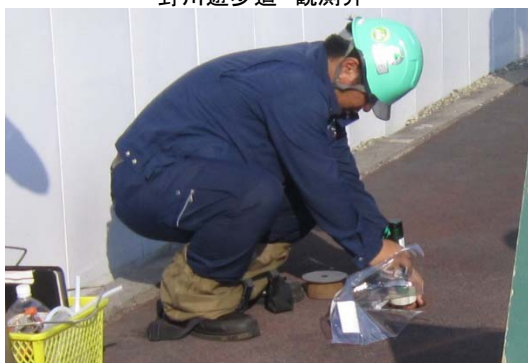
野川遊歩道 観測井

気体採取状況
