**野川の気泡漏出等および  
今後の掘進計画について**

# 発生状況

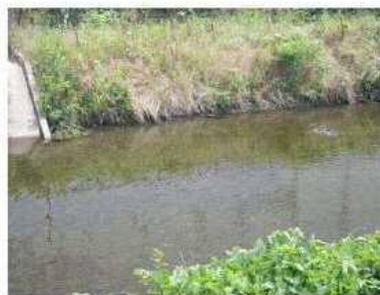
写真① (H30.6.22撮影)

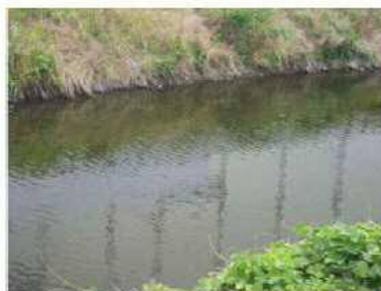
写真② (H30.6.27撮影)

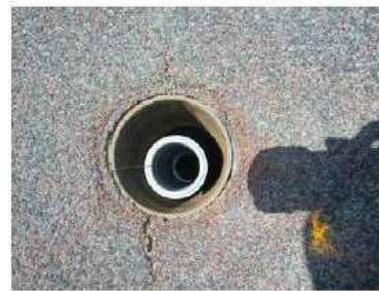
写真③ (H30.6.29撮影)

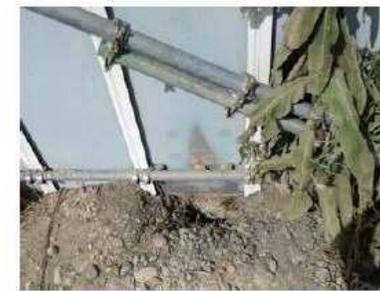
写真④ (H30.7.3撮影)

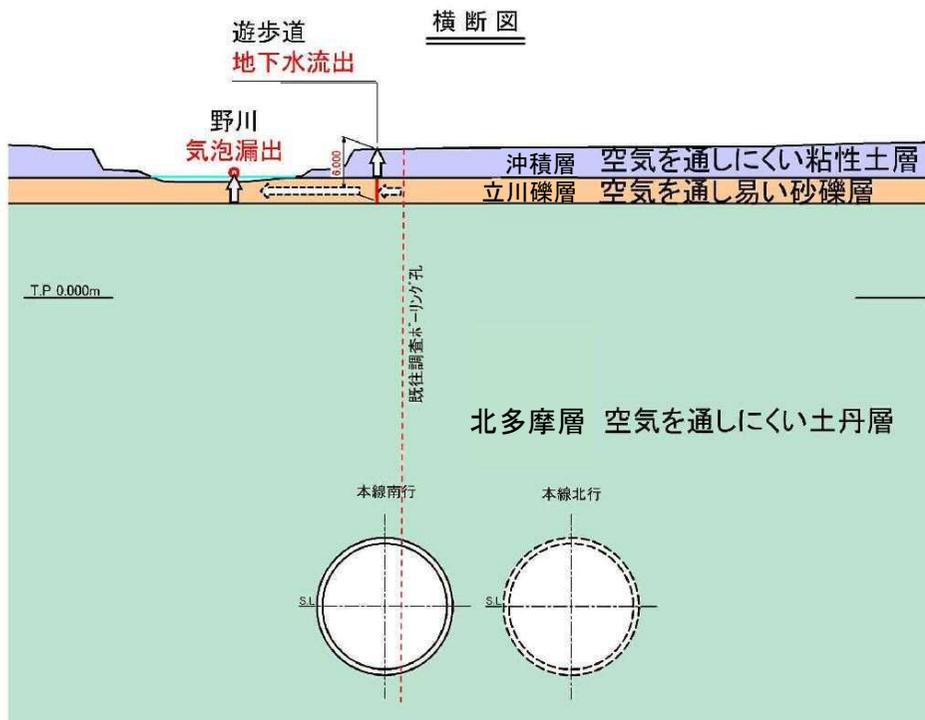
野川気泡漏出メカニズム

- 北多摩層では掘削面の水量が少なく、気泡が破泡しやすいため、シールド工事の空気が一部漏出。
- 北多摩層は水や空気を通しにくいいため、人工的な孔を通して空気が上昇。

北多摩層:非常に硬い状態の粘性土層

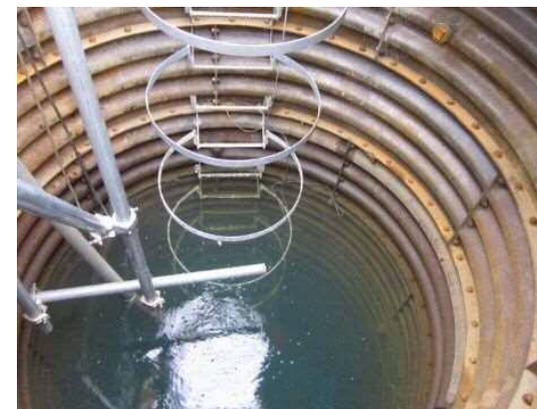
空気を使用する掘進方法(改良気泡)による観測立坑からの漏気

- 東名側の北多摩層では地上へ漏気が発生させることなく安全に掘進できた空気を使用しない掘進方法で掘進
- それ以外の層においては、地質状況に応じて掘進時に使用する添加材や圧力を調整し、安全な掘進方法を確認しながら掘進
- 安心を確保するため、周辺環境への影響をモニタリング

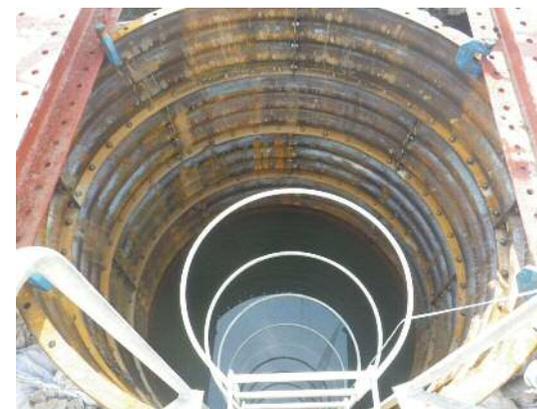
空気を使用しない掘進方法では観測立坑からの漏気はなし
