# 調査結果(気泡漏出及び地下水流出推定メカニズム)

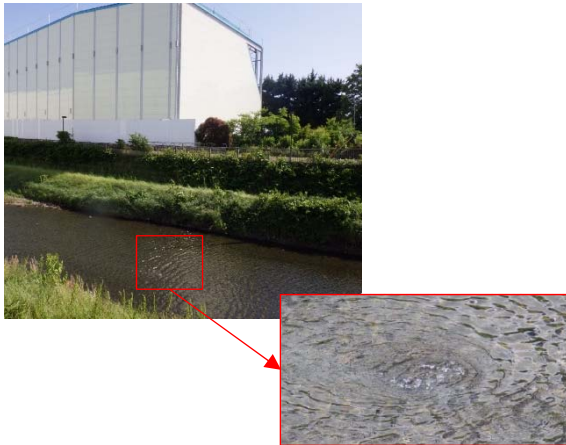
・気泡漏出状況写真

5/15から発生した気泡漏出については、その付近に過去のボ-リング調査孔が存在していることを確認しました。

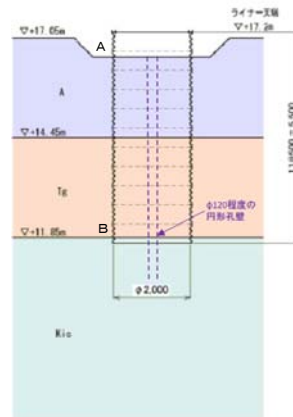
・地下水流出孔掘削調査図

6/28に発生した地下水流出箇所において流出孔が確認され地盤を掘削し流出孔の状態を確認したところ、直径12cmの人工的と思われる孔が約5.5mの深さ以上で存在していることを確認しました。

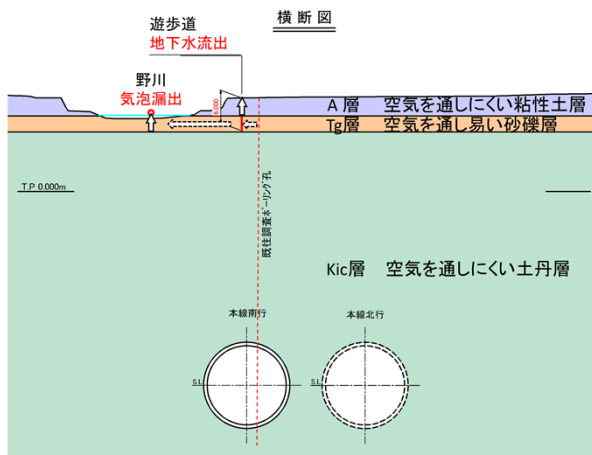
### ①野川気泡漏出推定メカニズム

地下のシールド工の掘進時に用いる空気のごく一部が北多摩層まで到達している人工的な孔の隙間を通して上昇して、河川では気泡として漏出し、また、工事ヤード内では土砂で閉塞されていた人工的な孔の下部に漏出した空気が集まり、圧力が上昇し地下水とともに地上に流出したものと考えられることを有識者に確認しています。
