大泉JCT周辺の白子川における漏気について (漏気の推定メカニズム)

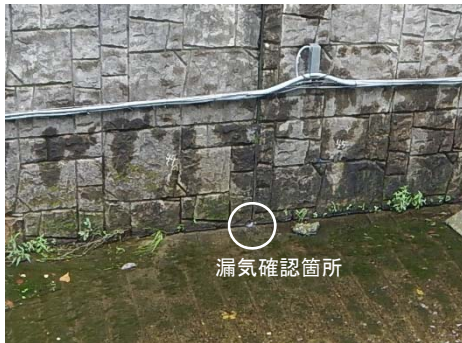
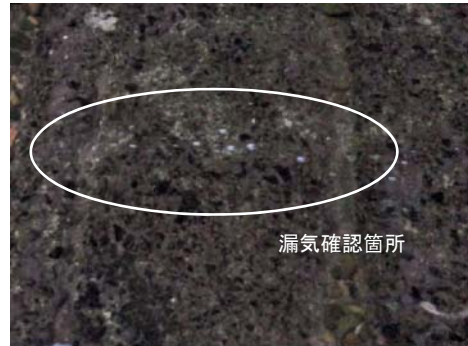
○漏気の状態

大泉JCT周辺の白子川の水面において微少な漏気が見られております。

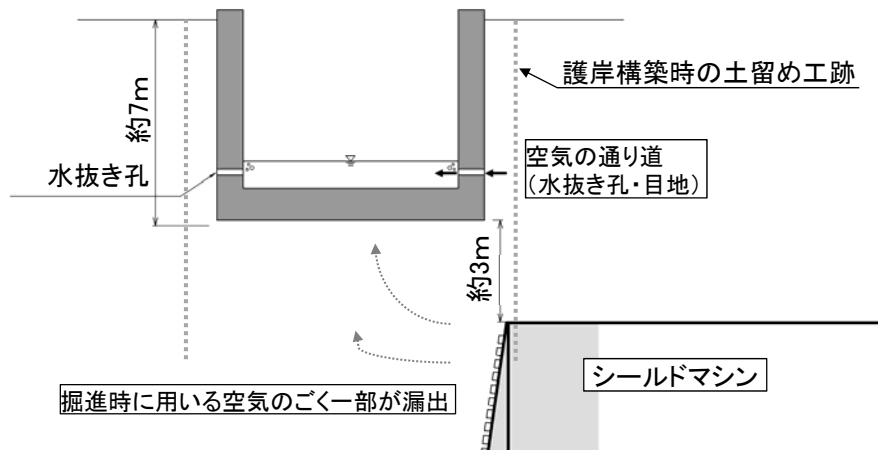
白子川への漏気の推定メカニズム(イメージ図)

今回の事象について有識者に確認したところ、地下のシールド工事の掘進時に用いる空気のごく一部が、過去の護岸構築時の土留め工跡を通じ、護岸の水抜き孔や目地より河川に漏出したものと考えられるとの見解を頂きました。
