大泉側本線トンネル(南行)における掘進状況について

(別紙) 白子川における漏気について

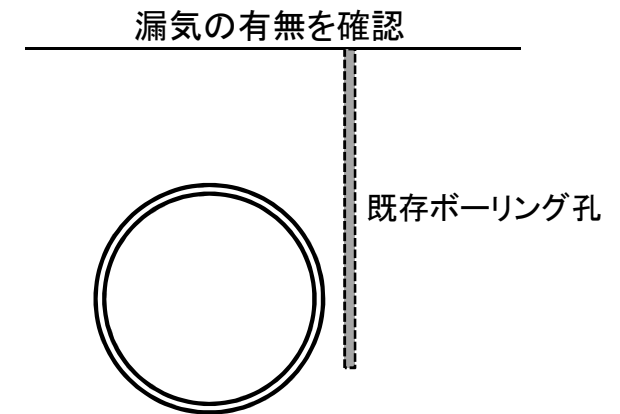
漏気確認箇所(イメージ)

- ・大泉側本線トンネル(南行)では、添加材として気泡を用いた掘進を行っています。
(地中に埋設されている旧下水管や白子川旧護岸の杭が干渉する区間および地盤改良区間などの特殊区間では、カッタービットの温度上昇を冷却するため、添加材としてベントナイトを用いた掘削を行っています。)
- ・掘進時は地上部を常時監視しながら掘進を進めてきましたが、白子川においてトンネル掘進に用いている空気の一部が地上へ漏出していることが確認されました(別紙)。漏気確認後、河川水質調査等を実施し、漏気による周辺環境への影響はなく、環境基準値等を満足していることを確認しております。
- ・これらについて、有識者へ報告したところ、次の意見を頂きました。
 - ✓ 添加材に気泡を用いた掘進は、空気の通り道等により漏気の可能性はある
 - ✓ ただし、東名JCTや大泉JCTでの漏気に対する環境測定結果を踏まえると、漏気が発生したとしても周辺環境に影響はないと考えられる
 - ✓ 引き続き、安心確保のために漏気に対する周辺環境モニタリングをしながら、気泡を用いた掘進を進めること

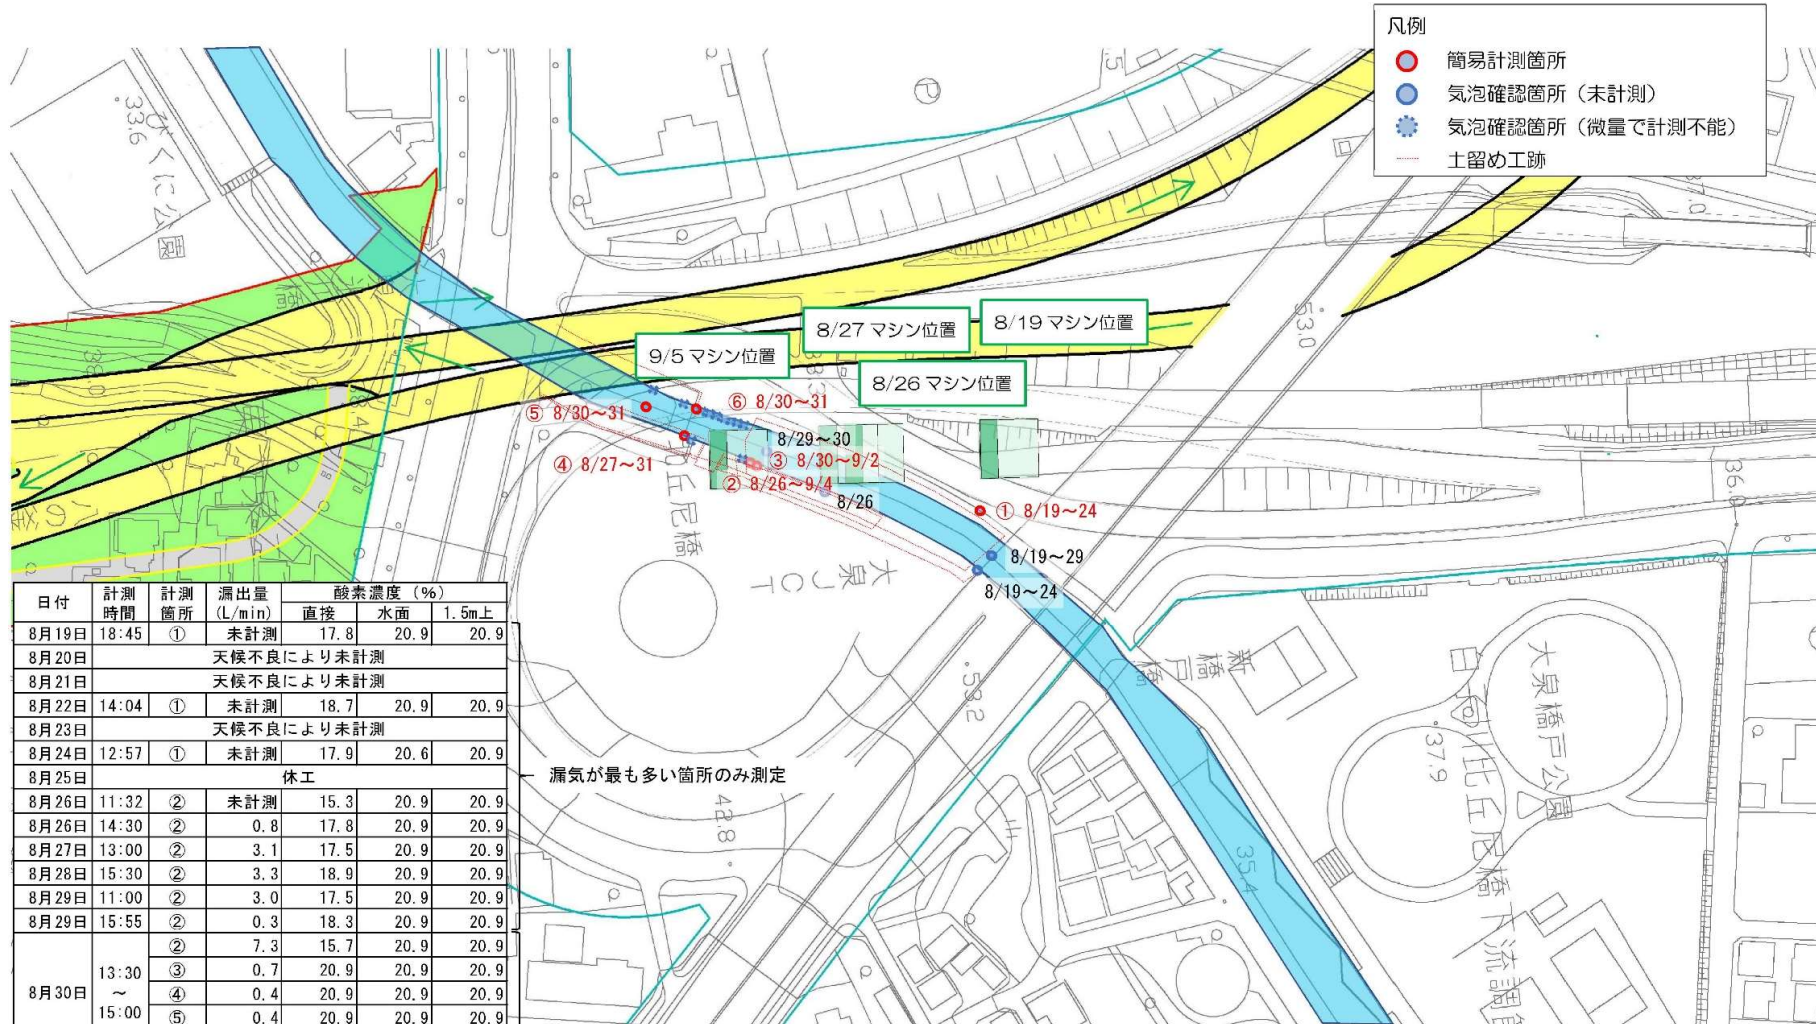
日付	計測時間	計測箇所	漏出量 (L/min)	酸素濃度 (%)		
				直接	水面	1.5m上
8月19日	18:45	①	未計測	17.8	20.9	20.9
8月20日	天候不良により未計測					
8月21日	天候不良により未計測					
8月22日	14:04	①	未計測	18.7	20.9	20.9
8月23日	天候不良により未計測					
8月24日	12:57	①	未計測	17.9	20.6	20.9
8月25日	休工					
8月26日	11:32	②	未計測	15.3	20.9	20.9
8月26日	14:30	②	0.8	17.8	20.9	20.9
8月27日	13:00	②	3.1	17.5	20.9	20.9
8月28日	15:30	②	3.3	18.9	20.9	20.9
8月29日	11:00	②	3.0	17.5	20.9	20.9
8月29日	15:55	②	0.3	18.3	20.9	20.9
8月30日	13:30 ~ 15:00	②	7.3	15.7	20.9	20.9
		③	0.7	20.9	20.9	20.9
		④	0.4	20.9	20.9	20.9
		⑤	0.4	20.9	20.9	20.9
		⑥	0.2	20.9	20.9	20.9
8月31日	13:30 ~ 14:00	②	1.7	14.7	20.9	20.9
		④	0.2	20.9	20.9	20.9
		⑤	0.2	20.9	20.9	20.9
9月1日	休工					
9月2日	12:50	②	6.1	7.3	20.9	20.9
9月3日	11:50	②	1.6	11.5	20.9	20.9
9月4日	15:00	②	微量で計測不可			
9月5日	漏気見られず

漏気が最も多い箇所のみ測定

計測できる全ての漏気箇所を測定
