大泉JCT周辺における掘進の状況について

<2019/10/17公表資料抜粋>

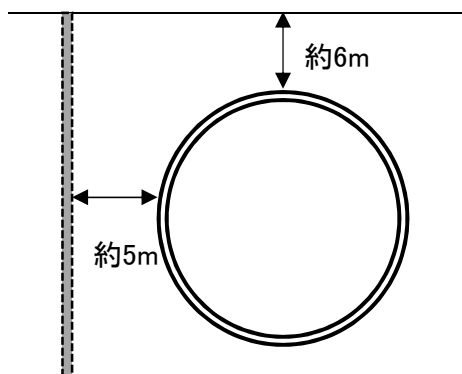
漏気確認箇所(イメージ)

令和元年10月31日より、既存ボーリング孔において微少な漏気が見られております。これは、シールド工事で用いる空気のごく一部が地中から漏出しているものと考えられます。

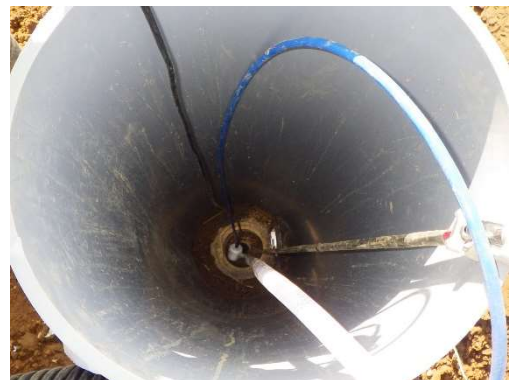
既存ボーリング孔

孔内状況

※参考値として実施している簡易測定による酸素濃度は、水面直上において20.2%~20.9%であり、周辺環境に影響はないと考えられます。
なお、漏気している空気量は微少であり採取できておりませんが、今後採取できた場合には気泡自体の空気成分の酸素濃度を測定することとしています。
