入間川における気泡について（第5報）

令和5年12月6日に地盤改良体の造成作業に伴う周辺環境への影響を確認するため、一時的に改良体の造成作業を実施し、気体調査及び水質調査を行いましたので、結果をお知らせします。

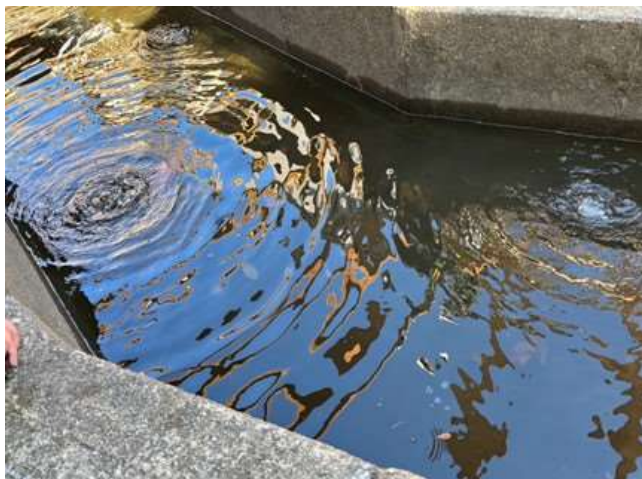
気泡発生状況

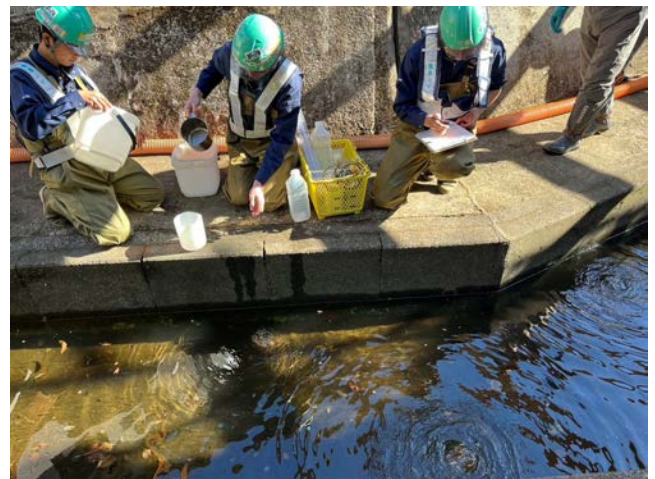
調査実施状況（水質調査）

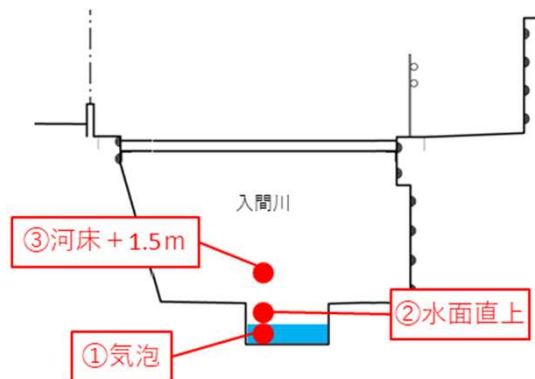
(参考) 気体採取箇所

酸素濃度 基準値：18%(vol)以上 (酸素欠乏症等防止規則より)	①気泡	②水面直上	③河床 +1.5m
	20.2%(vol)	21.2%(vol)	21.4%(vol)

なお、気体の発生量は0.67L/minでした。
