入間川で発生した気泡の発生原因と今後の対応について

令和5年11月2日の地盤補修工事の改良体造成作業中に入間川において発生した気泡について、周辺環境への影響を確認するため、これまで気体調査や水質調査等を行ってきました。

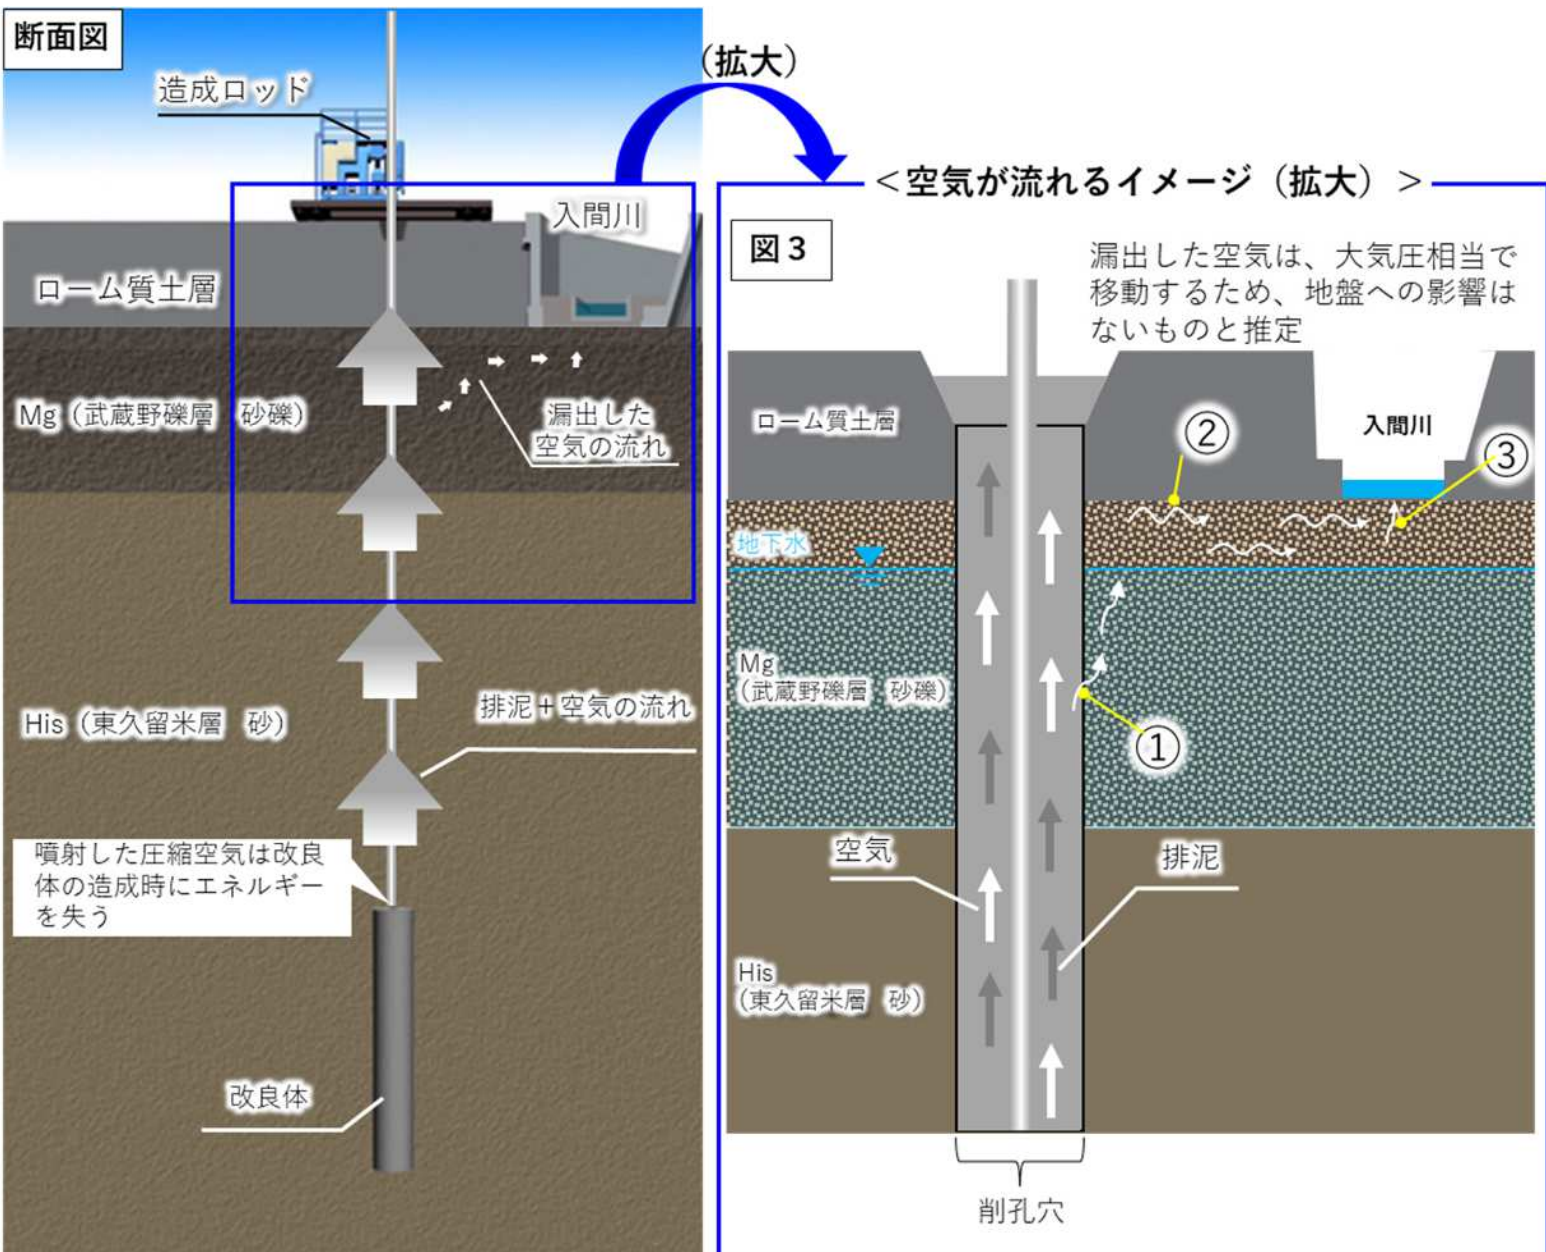
○本工法で使用した空気は、削孔穴を上昇し排泥とともに排出されますが、下記①～③のメカニズムで気泡が発生したものと推定しています。（図3）

- ①排泥と空気が地上に排出される際に、削孔穴の中から一部の空気が、空気を通しやすい武蔵野礫層へ漏出する。
- ②空気を通しにくいローム質土層が蓋となり、空気は砂礫の隙間を介して武蔵野礫層内を横方向に移動する。
- ③造成箇所が入間川に近接していたため、移動した空気は入間川の河床等から出て気泡が発生する。

○また、削孔穴から漏出した空気は圧力が減少しており、大気圧相当で移動するため、地盤への影響はないものと推定しています。

- これまでの調査結果から、入間川から発生した空気は周辺環境へ影響を与えるものではないことを有識者に確認しています。
- また、気泡の発生原因（推定メカニズム）についても有識者に確認しています。
- 今後も、地盤改良体の造成作業時に、削孔穴から空気が漏出する可能性はありますが、引き続き、周辺環境のモニタリングを継続し、安全を確保しながら進めてまいります。
- また、地盤補修に関する削孔及び造成作業の実施にあたっては、地域にお住いの皆さまの安全・安心確保に向け、以下の取り組みを実施します。

- ・気泡発生による周辺への影響を確認するため、これまで実施している巡回員による地表面等の監視に加えて、地盤改良体の造成中は、河川内を監視する専属の監視員を配置します。

- ・発生した気泡の酸素濃度を計測するため、監視員が簡易の酸素濃度計測機を携帯し、気泡の発生が確認された場合は周辺の酸素濃度を計測します。
- ・計測結果について、掲示板等でお知らせします。

- ・改良体造成により地表面等に変状がないかを確認するため、これまで実施している周辺地域の地表面の変位計測や造成箇所周辺の地表面監視に加えて、河川管理施設の計測を行います。
