C3 東京外かく環状道路 大泉側本線(北行)シールドトンネルについて

1. スクリューコンベヤーで確認された変状

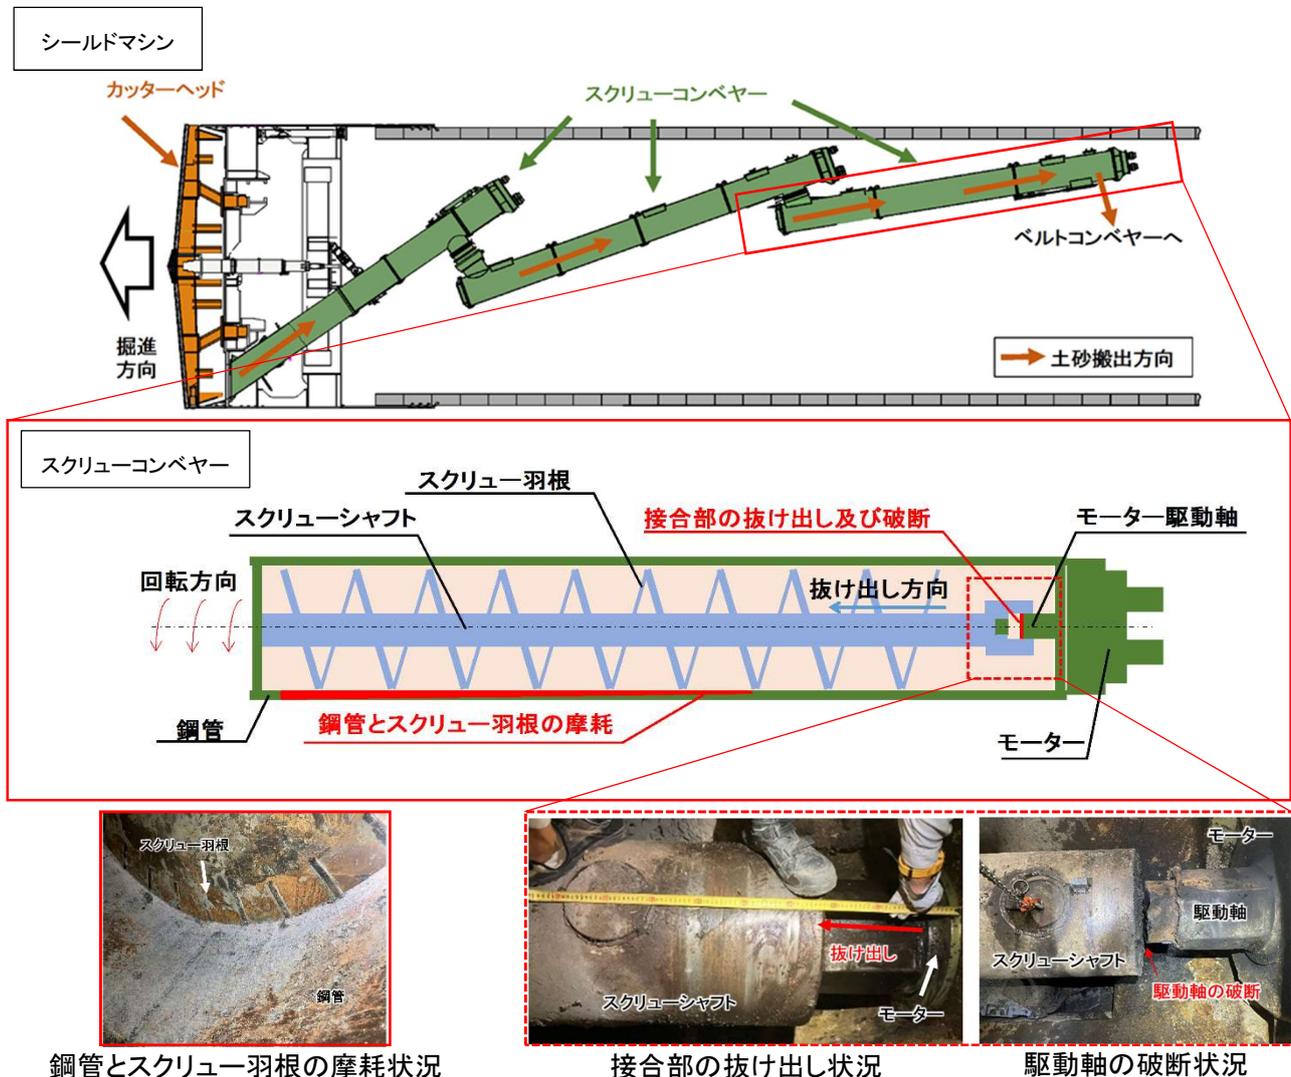
点検の結果、スクリーコンベヤーの部材であるスクリーシャフトとモーター駆動軸との接合部(以下、「接合部」という。)からの抜け出しの他、駆動軸の破断、鋼管およびスクリー羽根に顕著な摩耗が生じている状況を確認しました。

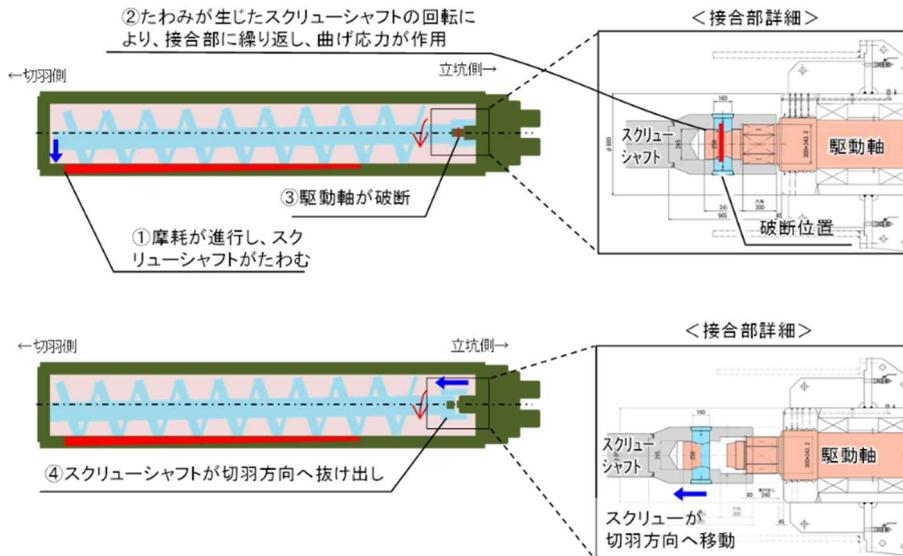
図 変状の原因

○シールドマシン製作時以降に発生土有効利用のために添加材（高分子材）を増量する等の施工条件の変更があり、当初の想定以上の負荷がスクリーコンベヤーにかかっていたと想定されること。

○これにより、掘進時の掘削土砂排出に伴う鋼管やスクリー羽根の摩耗が想定以上に進行し、自重によりたわみが生じたスクリーシャフトが回転することで、接合部に繰り返しの曲げ応力が作用し、駆動軸が破断、スクリーシャフトが抜け出して回転不能となったこと。

が原因となり生じたものであり、その結果、変状が生じたスクリーコンベヤー内の掘削土砂の排出ができない状態となったものと推定されます。
