# 地盤改良体 造成作業中の気泡発生について

# 地盤改良体 造成作業中の気泡発生に伴うモニタリング結果について

東日本高速道路(株) 関東支社 東京外環工事事務所

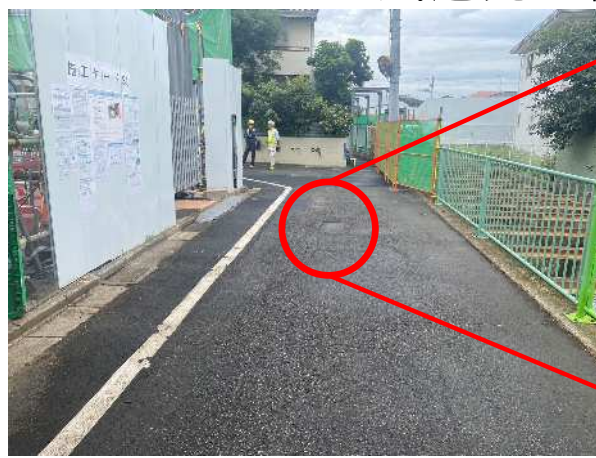
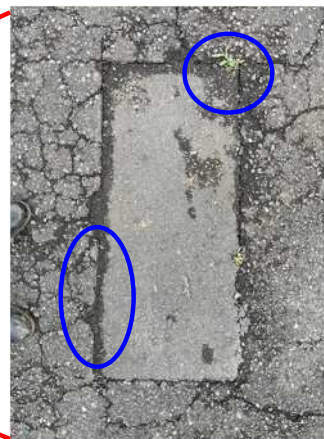
## <気泡発生箇所>

- 7月11日（木）の造成作業中に舗装目地部（ボーリング孔跡）から気泡の発生を確認しました。
- 気泡の発生を確認したのは短時間であり、酸素濃度計測前に気泡の発生が止まりました。
- 気泡発生箇所周辺に酸素濃度計測機を携帯した監視員を追加で配置します。
- 周辺環境のモニタリングを継続し、安全を確保しながら進めてまいります。

○：舗装の目地部から気泡発生
