東京外かく環状道路(関越～東名)  
地盤補修の施工状況・中央JCT付近及びシールドトンネル工事の  
状況等をお知らせするオープンハウスの資料

【地盤補修の施工状況】

令和7年8月29日～30日

東日本高速道路(株) 関東支社 東京外環工事事務所  
国土交通省 関東地方整備局 東京外かく環状国道事務所  
中日本高速道路(株) 東京支社 東京工事事務所

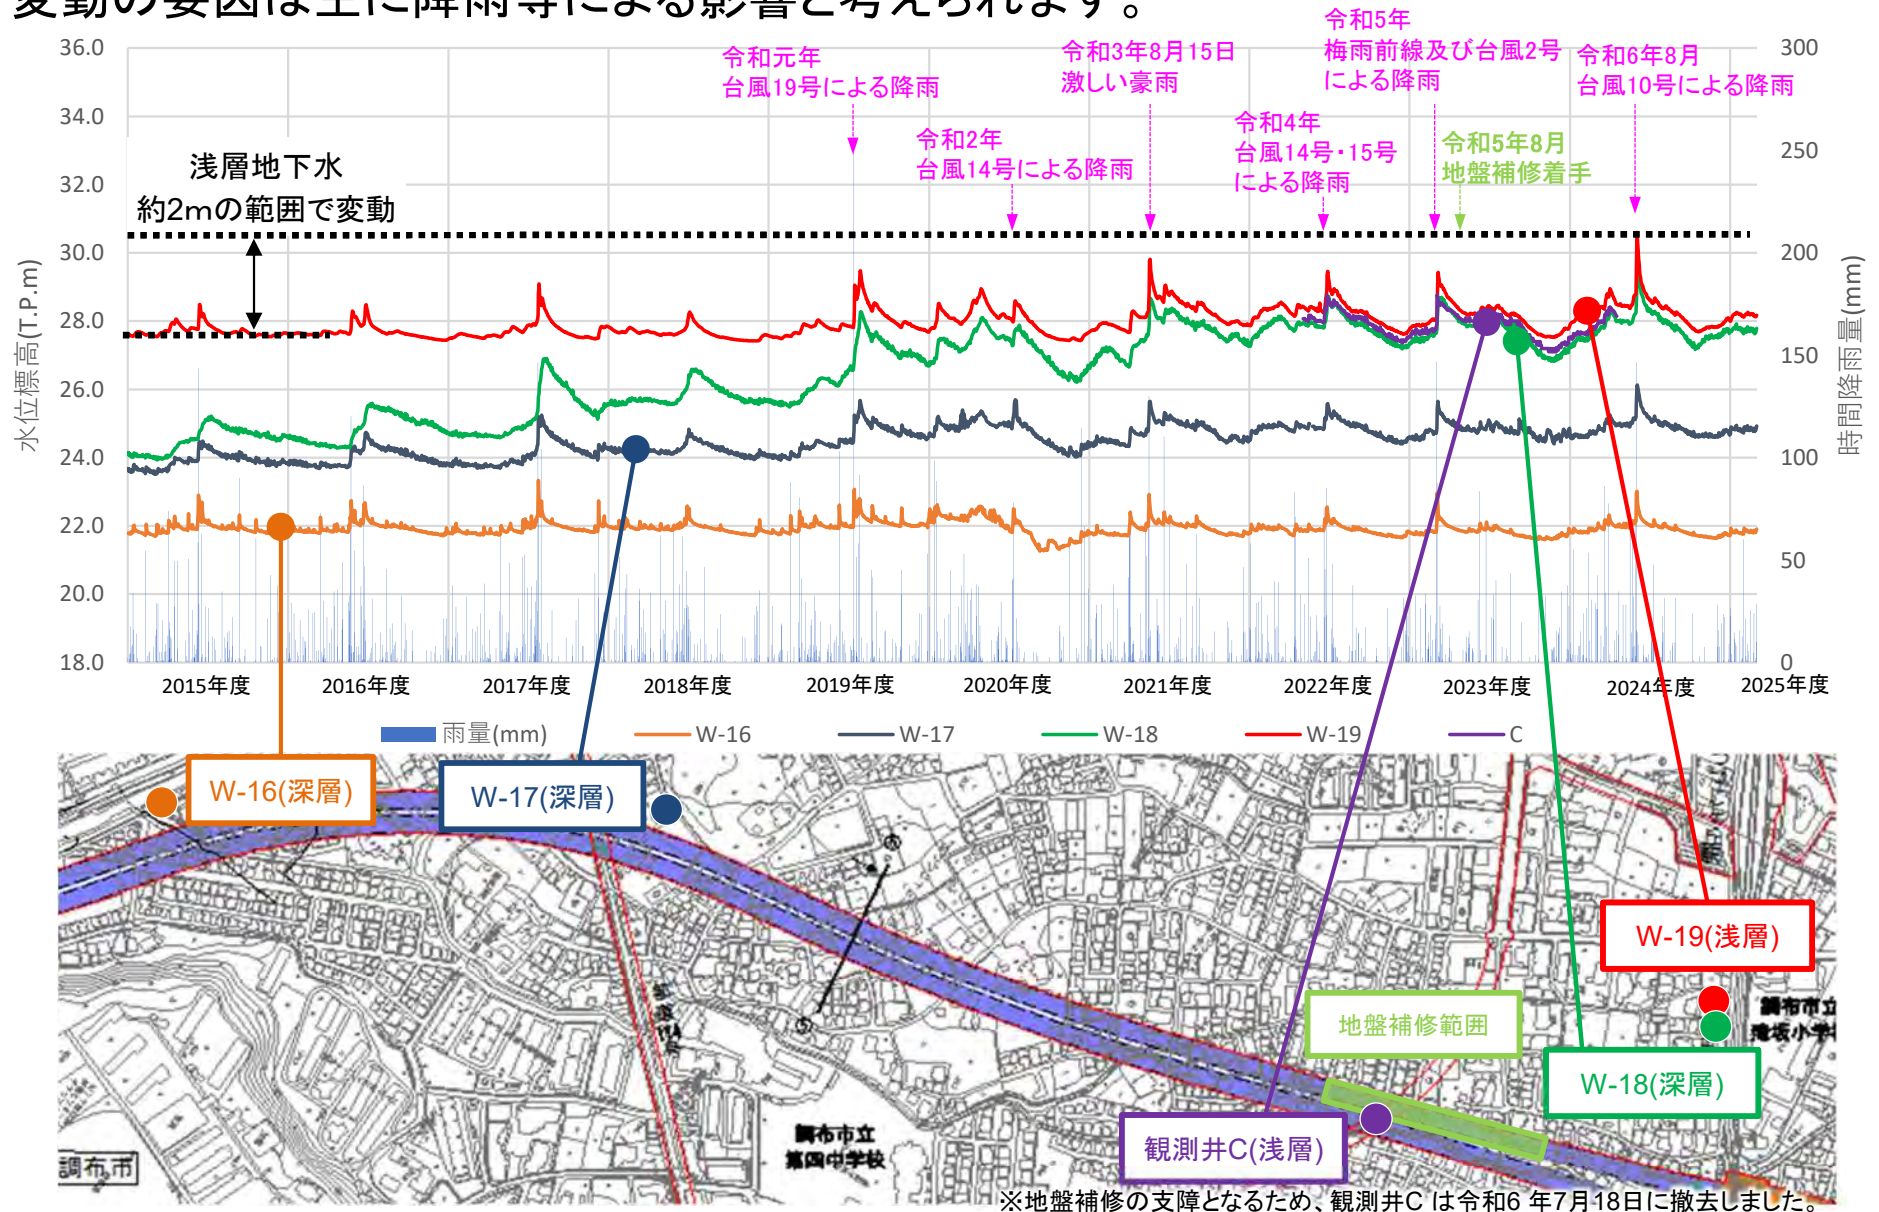
- 近年の地下水位は、浅層地下水(W-19(浅層))で、約2m程度の範囲で水位変動がみられます。
- 変動の要因は主に降雨等による影響と考えられます。

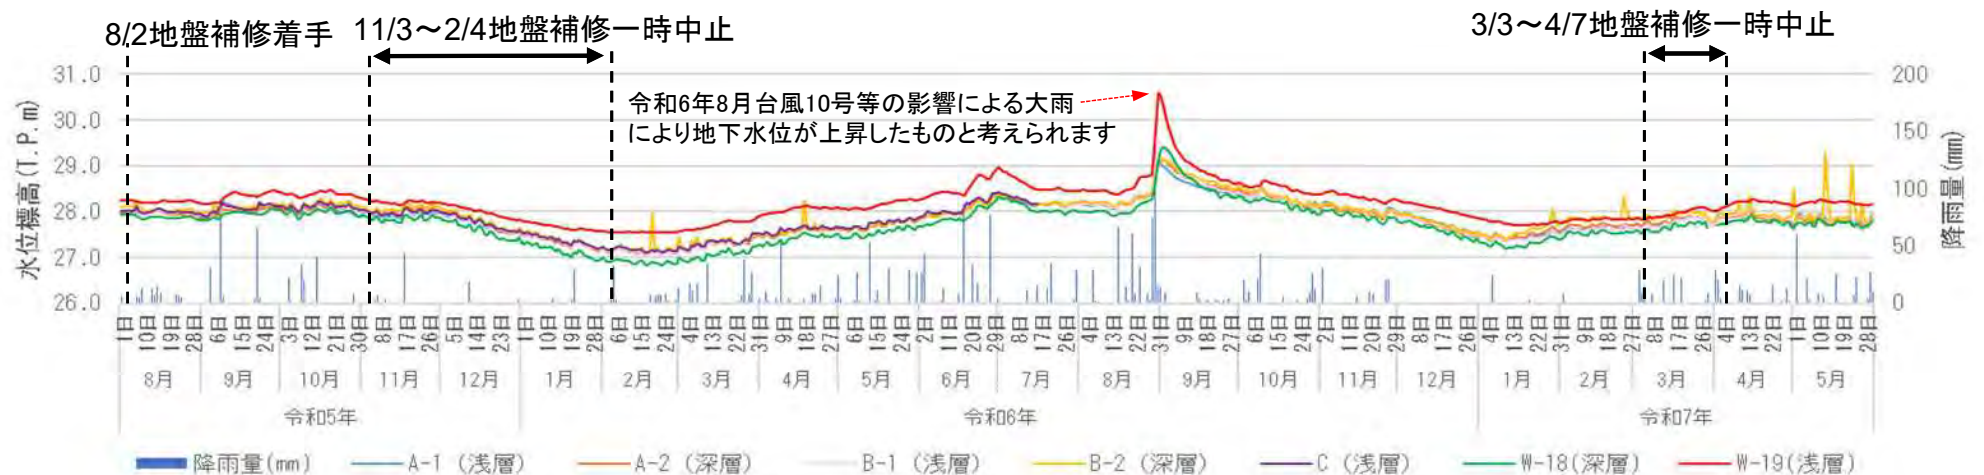
- 地盤補修による地下水への影響を確認するため、1回/日地下水位のモニタリングを実施しています。
- 地盤補修範囲近傍の地下水位は、造成作業中の一時的な変動を除き、周辺の地下水位(W-18(深層)及びW-19(浅層))と同じ傾向であるため、地盤補修は地下水位へ影響を与えていないものと考えられます。
- 観測井B-2の一時的な水位上昇は、近傍で造成作業を行った影響と考えられますが、造成完了後には元の水位に戻っています。

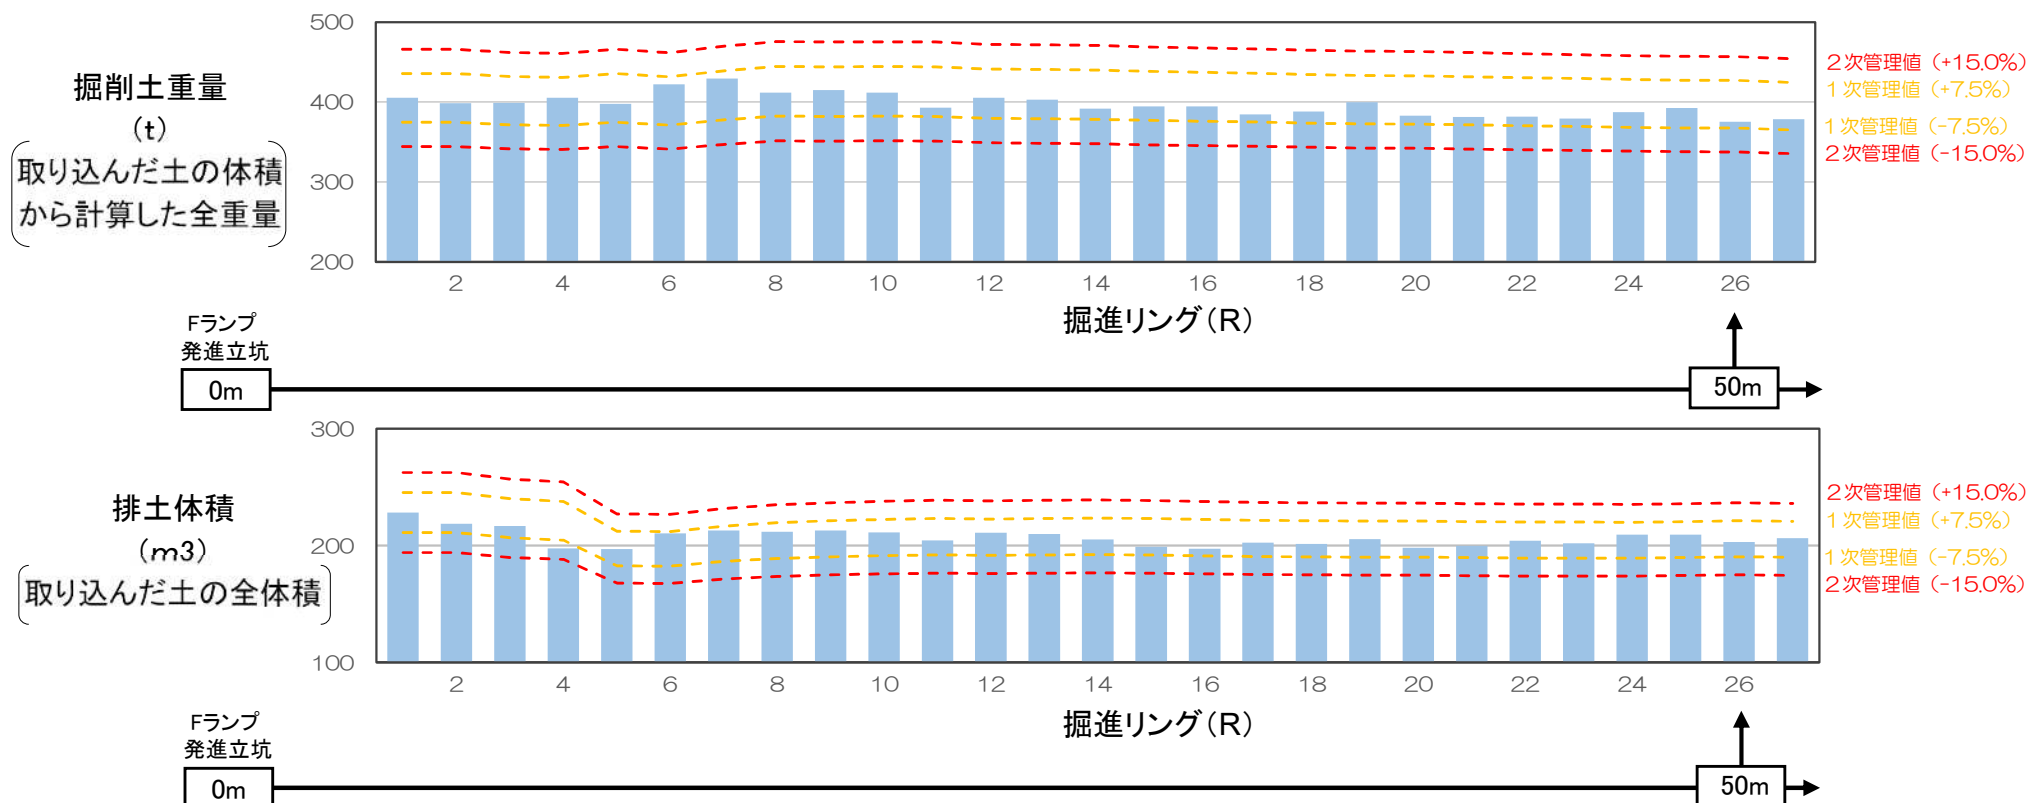
- 管理値を±10%から±7.5%に厳格化した掘削土重量、排土体積、新たな管理値として追加した排土率を用いて、排土量管理を実施しています。
- 掘削土重量、排土体積、排土率を確認し、掘進における管理フロー(切羽の安定管理、掘削土量)に基づき、適切に施工が行われていることを確認しています。
- 掘削土重量、排土体積は概ね1次管理値の範囲内であることを確認しており、1次管理値を超過した際は、各施工データの確認を行い、異常の兆候がないことを確認し、掘進を継続しています。

※1次管理値を超過した区間について(排土体積:4R)

- ・ 砂・礫分が比較的多い地盤であったため、掘進する際の圧力により、地山に存在する間隙水等が掘削断面の外に押し出されたことなどで、排土体積が小さくなったものと考えられます。

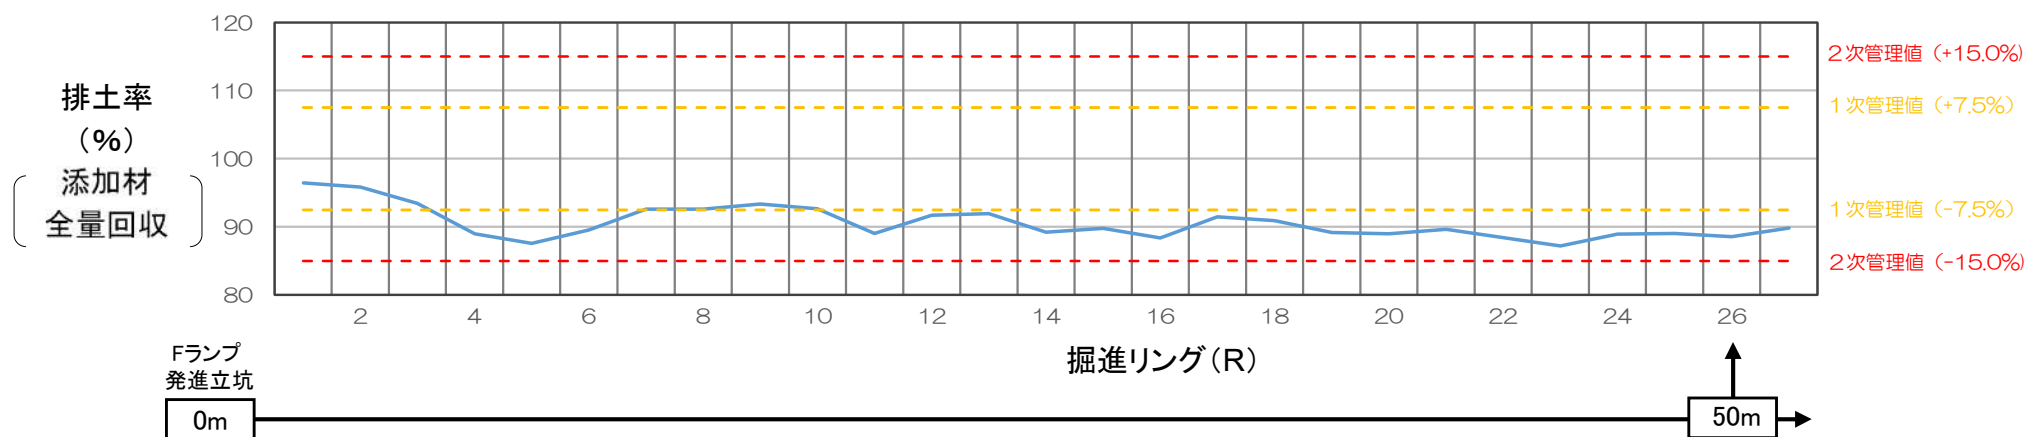
- 掘進における管理フロー(切羽の安定管理、掘削土量)に基づき、適切に施工が行われていることを確認しています。
- 排土率は、下限側の1次管理値を超過する傾向が確認されたことから、各施工データの確認を行い、異常の兆候がないことを確認し、掘進を継続しています。

※1次管理値を超過した区間について(4～6R及び11～27R)

- ・ 砂・礫分が比較的多い地盤であったため、掘進する際の圧力により、地山に存在する間隙水等が掘削断面の外に押し出されたことなどで、排土率が低くなったものと考えられます。
