東京外かく環状道路(関越～東名)
地盤補修の施工状況・中央JCT付近及びシールドトンネル工事の
状況等をお知らせするオープンハウスの資料

【地盤補修の施工状況】

令和7年12月19日～20日

東日本高速道路(株) 関東支社 東京外環工事事務所
国土交通省 関東地方整備局 東京外かく環状国道事務所
中日本高速道路(株) 東京支社 東京工事事務所

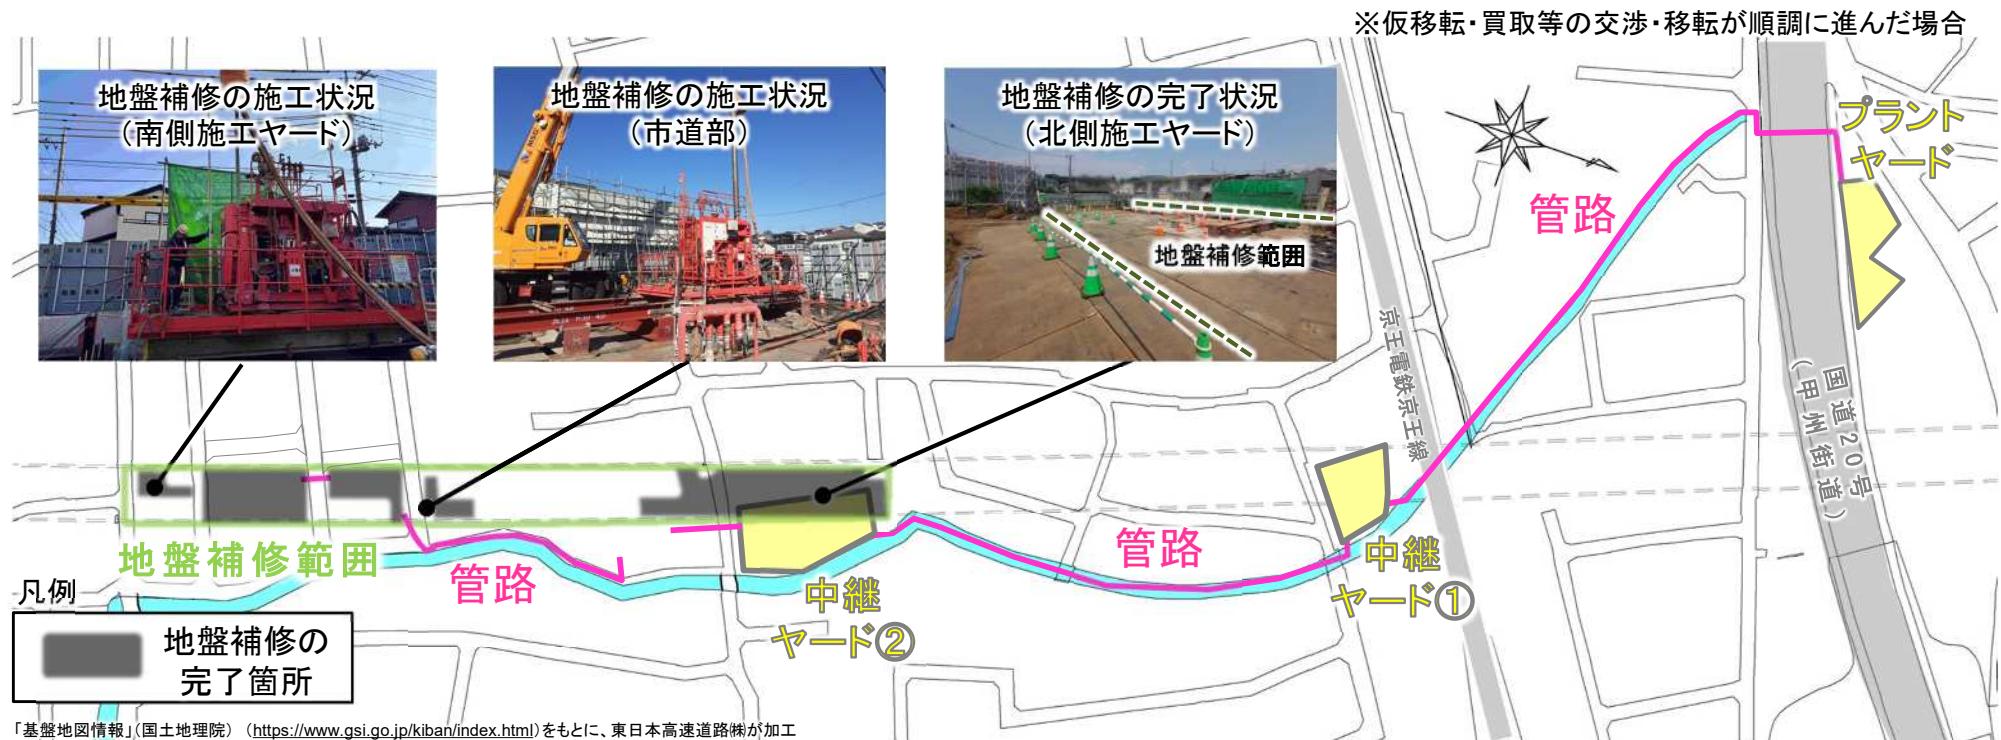
- 令和5年8月から地盤補修に着手し、地盤改良体約220本のうち概ね6割の造成が完了しています。
 - 地盤補修範囲の仮移転・買取の対象は約30件で、現在までに26件の家屋解体が完了しています。
 - 地盤補修後の土地利用については、地盤補修後にお住まいになる皆さん、地盤補修範囲周辺にお住まいの皆さんのご意見をお聞きし、自治体と調整しながら、検討を進めてまいります。

- 令和6年12月のオープンハウスにて「令和4年12月の準備工事着手から概ね2年程度を想定していた地盤補修工事の期間は、1年程度延長となる見込み※」とお知らせしておりましたが、現在の家屋解体や地盤補修の進捗状況を踏まえ、地盤補修工事の期間は更に1年程度延長となる見込み※です。
 - 引き続き、地盤補修範囲にお住まいの皆さまへは丁寧に仮移転・買取についてお願いさせていただき、責任を持って地盤補修を実施してまいります。

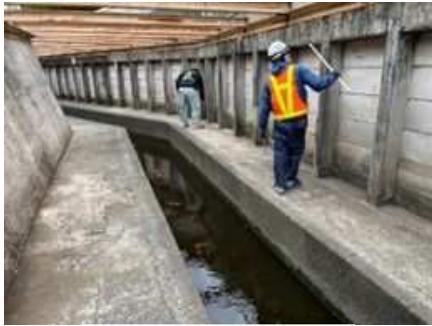
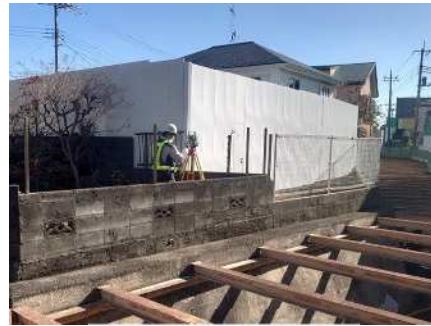
変状調査	気体調査																																		
<p>○点検と測量の結果、気泡の発生前後で、造成作業実施箇所周辺や河川管理施設、地表面に特段の変状は確認されませんでした。</p>

<p>○気泡自体の酸素濃度は、基準値を満足しており、大気中の酸素濃度と同程度でした。</p> <p>○また、有識者へ結果を報告し、発生した気体が大気に影響を与えていない事を確認しています。</p> <p>＜採取した気体を測定した酸素濃度＞</p> <table border="1"><thead><tr><th>酸素濃度 基準値：18%(vol)以上 (酸素欠乏症等防止規則より)</th><th>①気泡</th><th>②水面直上</th><th>③河床 +1.5m</th></tr></thead><tbody><tr><td></td><td>20.2%(vol)</td><td>21.2%(vol)</td><td>21.4%(vol)</td></tr></tbody></table> <p>なお、気体の発生量は0.67L/minでした。</p>

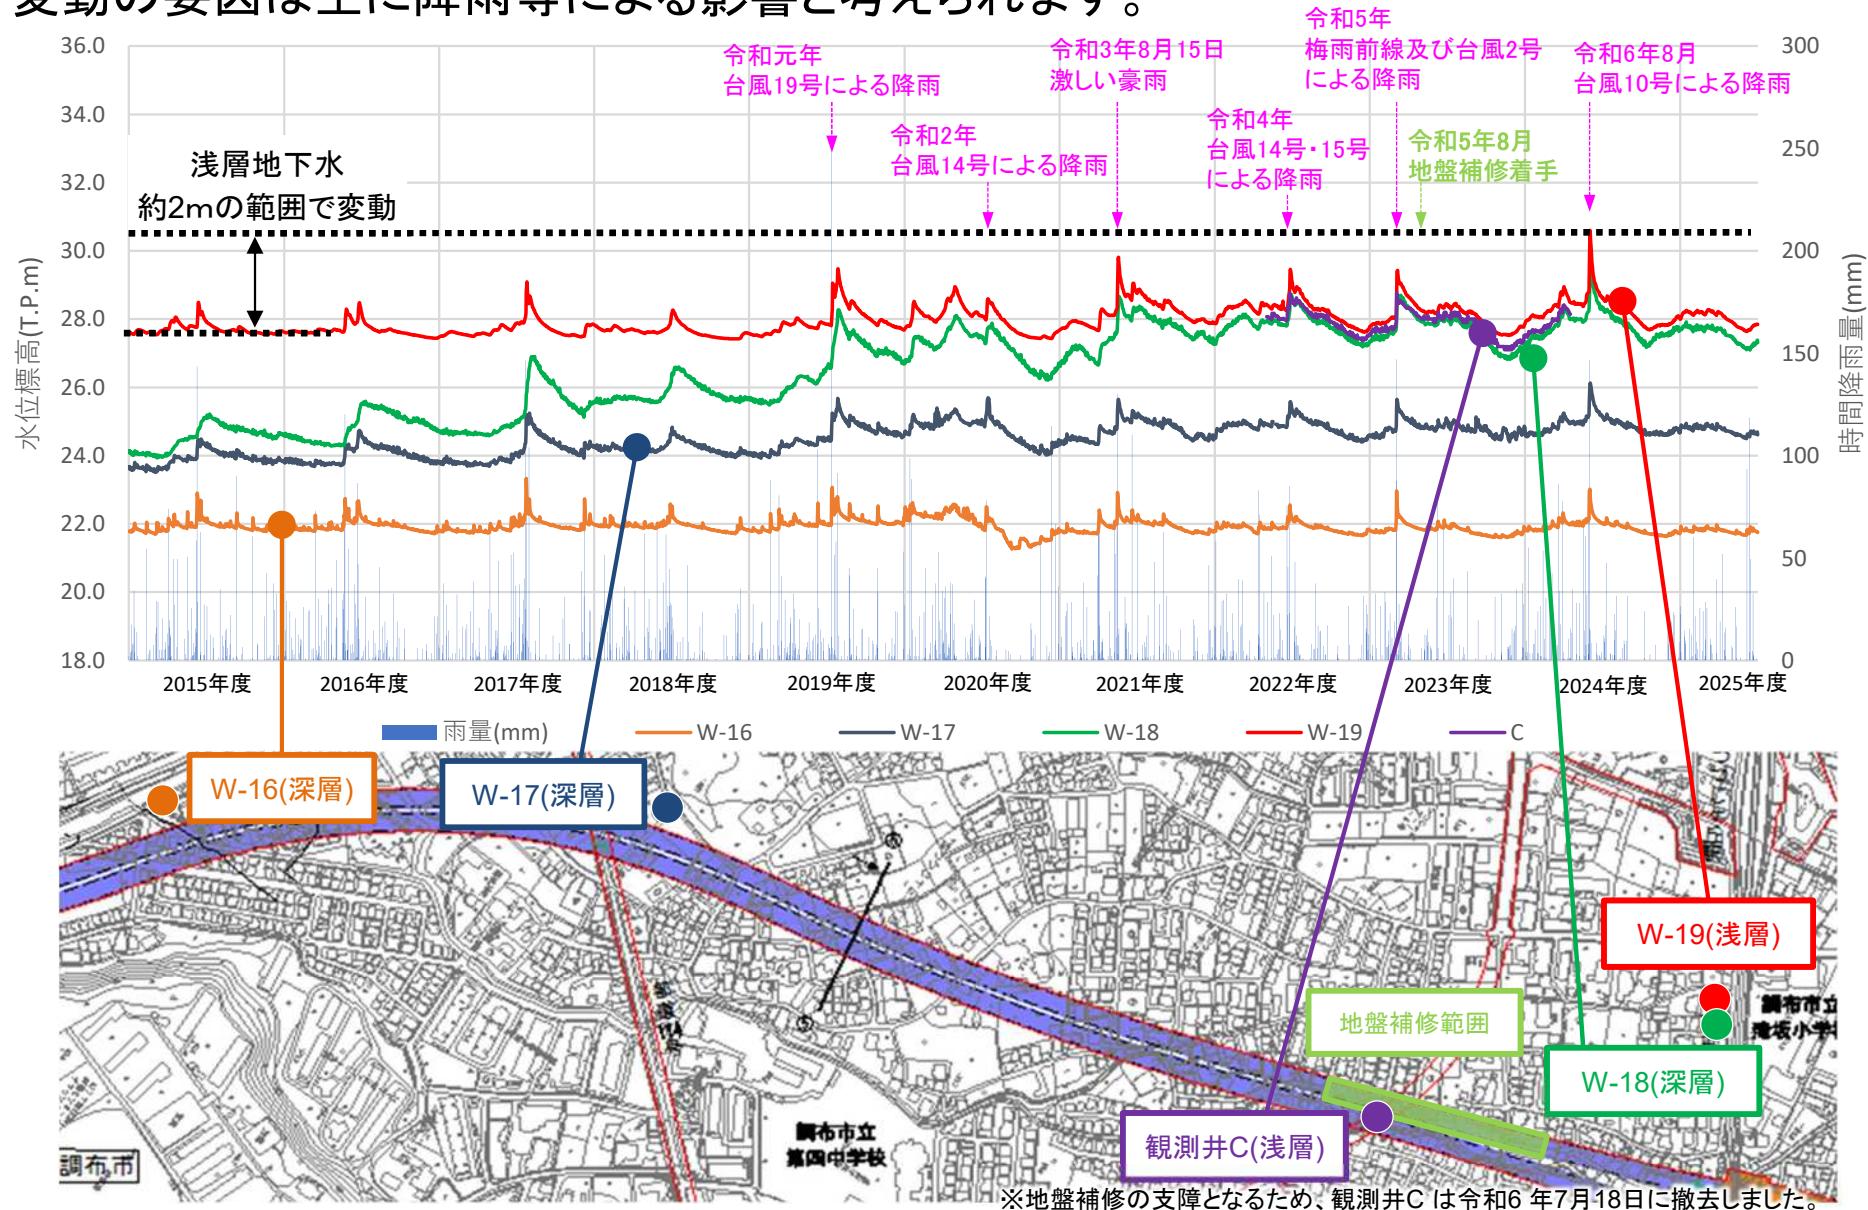
地下水の水位変動

- 近年の地下水位は、浅層地下水(W-19(浅層))で、約2m程度の範囲で水位変動がみられます。
- 変動の要因は主に降雨等による影響と考えられます。

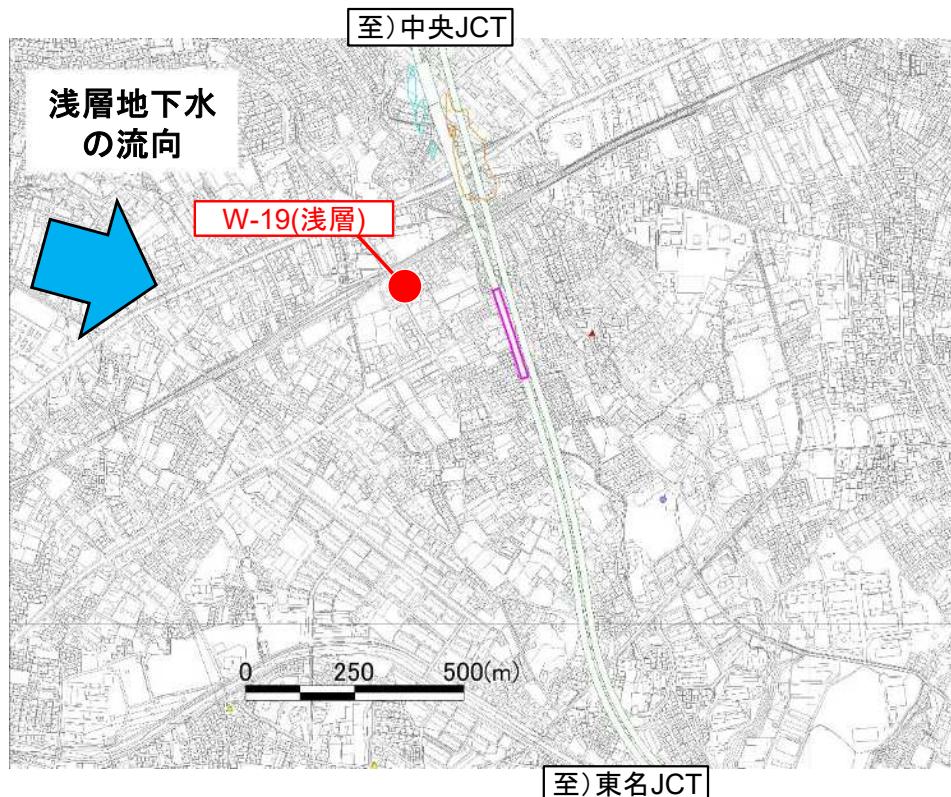
浅層地下水

- ・浅層地下水位の変動量は10cm未満と予測しています ※1

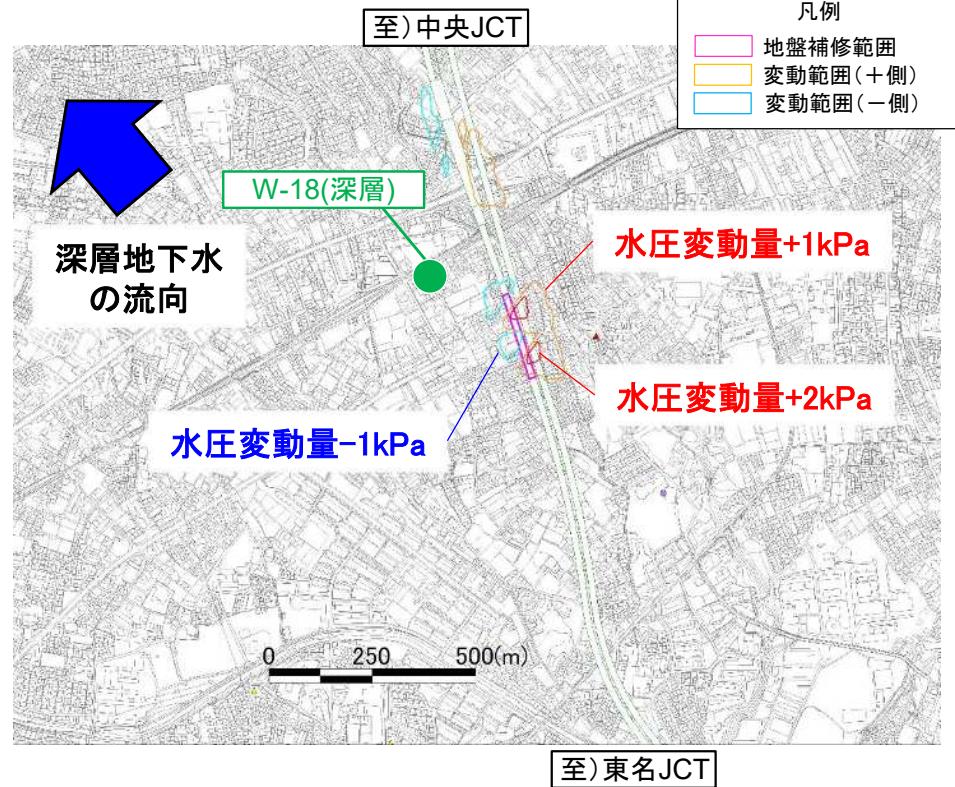
深層地下水

- ・深層地下水位の変動量は20cm程度と予測しています ※2

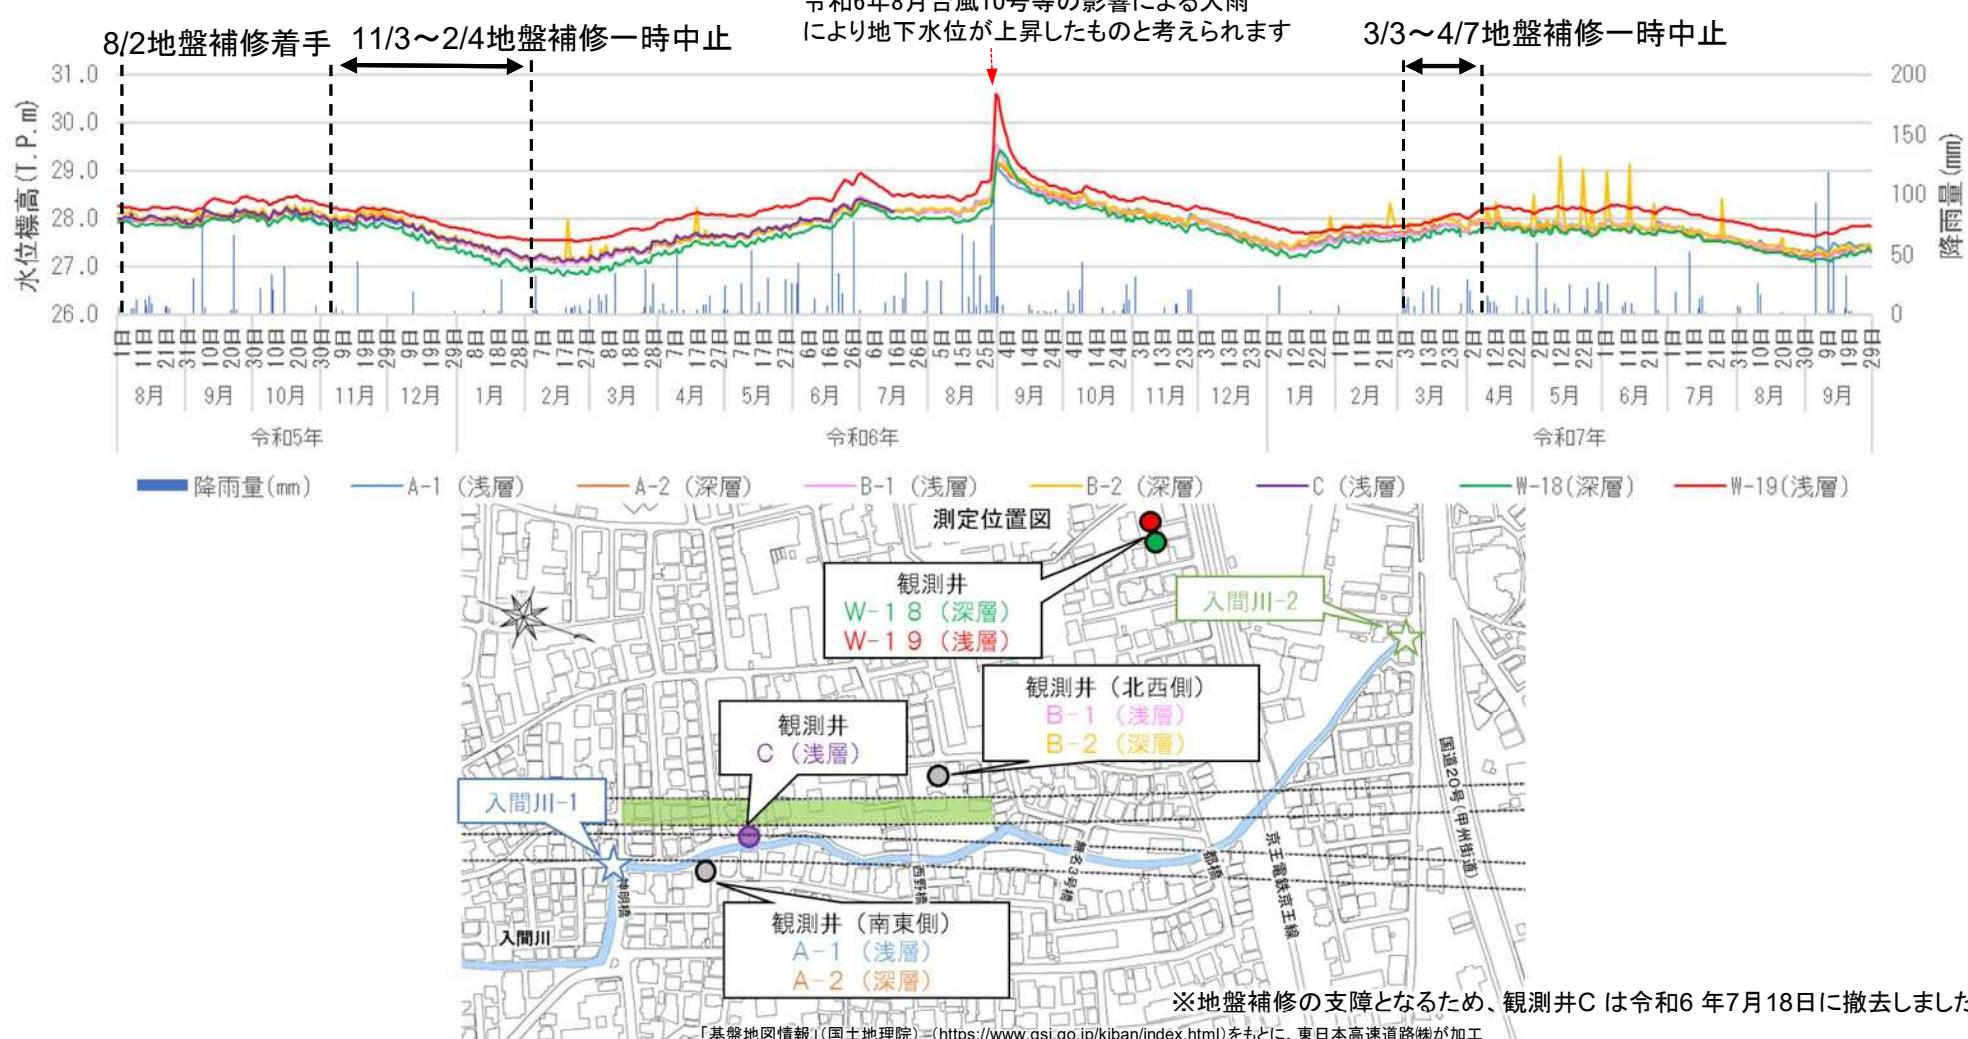
地下水モニタリング結果(地下水位)

- 地盤補修による地下水への影響を確認するため、1回/日地下水位のモニタリングを実施しています。
- 地盤補修範囲近傍の地下水位は、造成作業中の一時的な変動を除き、周辺の地下水位(W-18(深層)及びW-19(浅層))と同じ傾向であるため、地盤補修は地下水位へ影響を与えていないものと考えられます。
- 観測井B-2の一時的な水位上昇は、近傍で造成作業を行った影響と考えられますが、造成完了後には元の水位に戻っています。

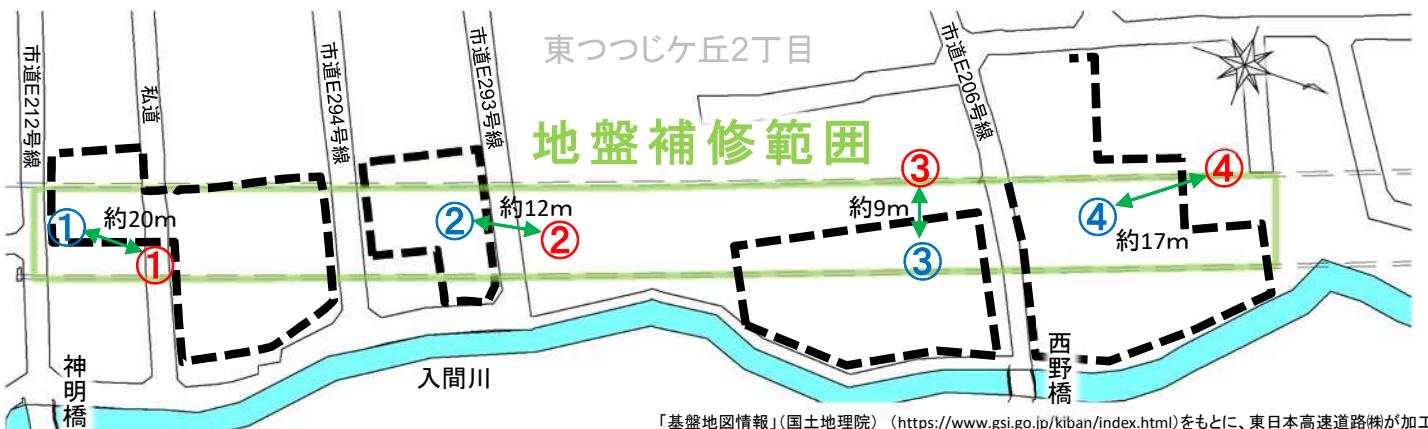
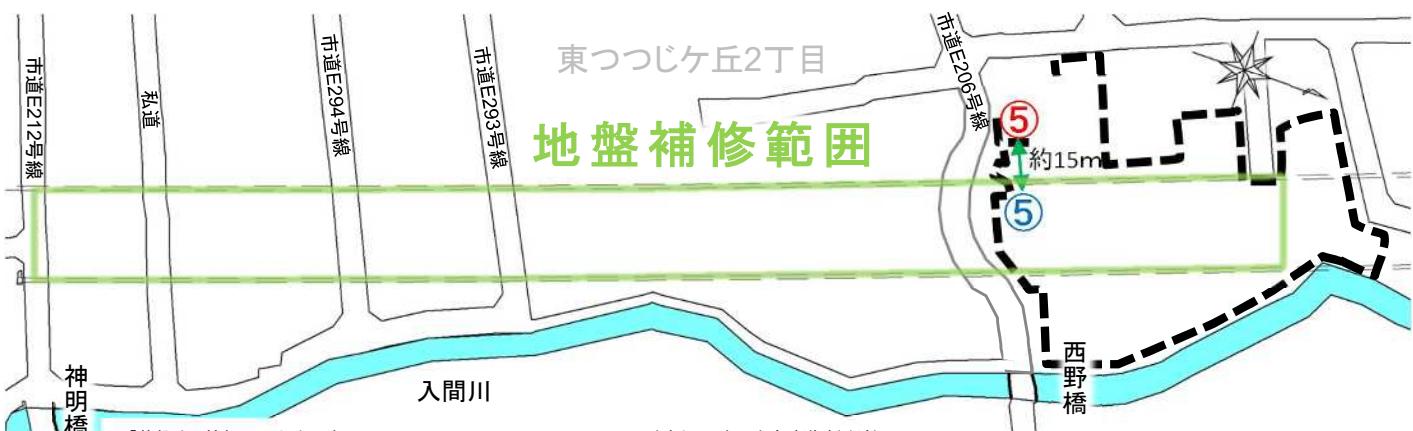
振動・騒音の測定結果

- 地盤補修施工中の振動・騒音レベルについて、測定を実施しました。
- 測定日の削孔・造成時の振動・騒音レベルについては、振動レベル L_{10} が42~51dB、騒音レベル L_{A5} が59~64dBであることを確認しました。
- 引き続き、振動・騒音の測定を実施し、振動・騒音対策の効果を検証していきます。

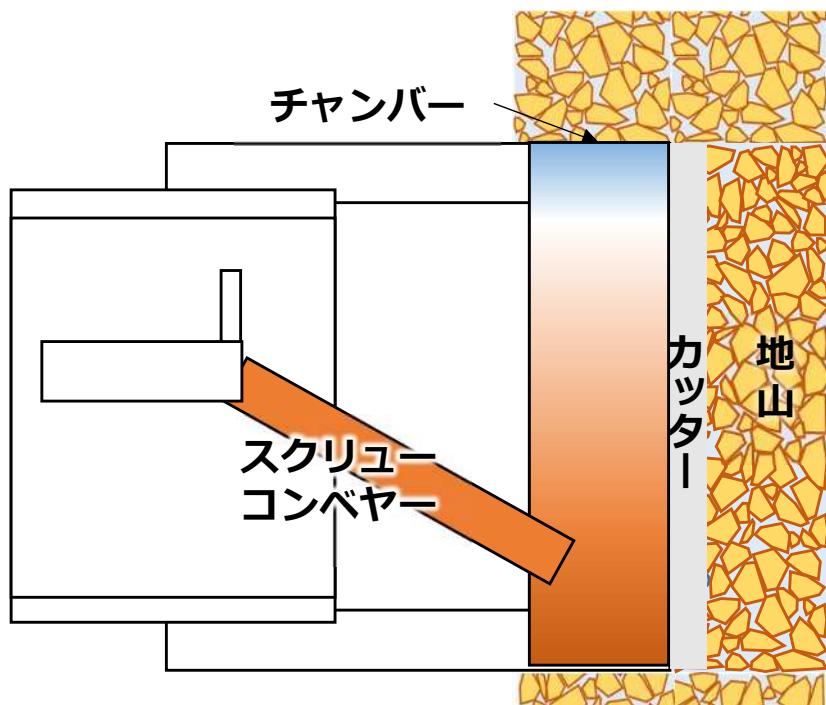
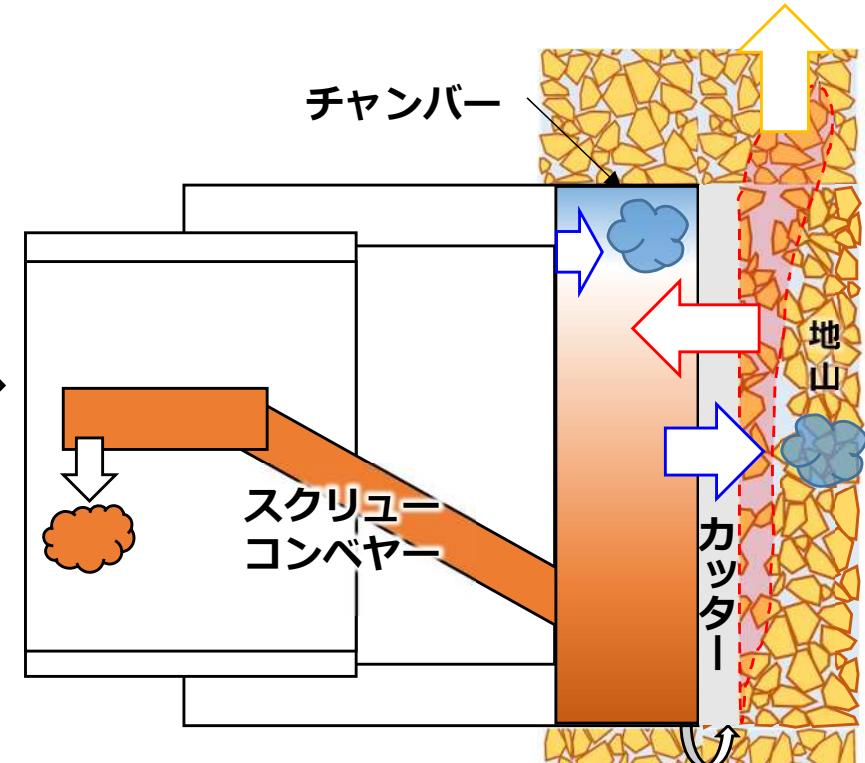
陥没・空洞の原因

- 夜間の停止中に削った土と添加材が分離
- 下部に土砂がたまり、土が締め固まってしまった
- 翌朝、カッターが回らなくなってしまった

- 回らなくなったカッターを回すため、特別な作業を行った時に、地山の土が過剰に入り込んでしまい、その後の掘進において、土を取り込みすぎた
- シールドマシン上部にゆるみが発生
- 上方に煙突状に伝わり陥没・空洞が発生

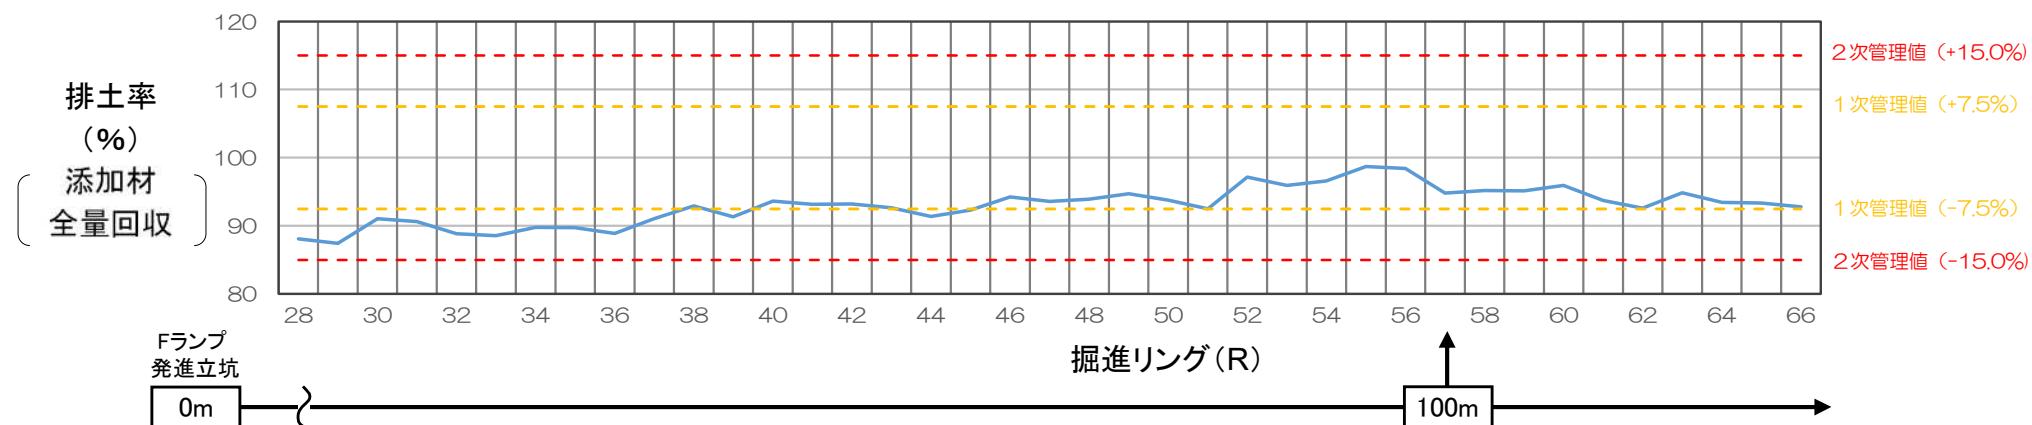
- 掘進における管理フロー(切羽の安定管理、掘削土量)に基づき、適切に施工が行われていることを確認しています。
- 排土率は、下限側の1次管理値を超過する傾向が確認されたことから、各施工データの確認を行い、異常の兆候がないことを確認し、掘進を継続しています。

※1次管理値を超過した区間について(28~37R、39R、44R~45R及び51R)

- 砂・礫分が比較的多い地盤であったため、掘進する際の圧力により、地山に存在する間隙水等が掘削断面の外に押し出されたことなどで、出土率が低くなったものと考えられます。

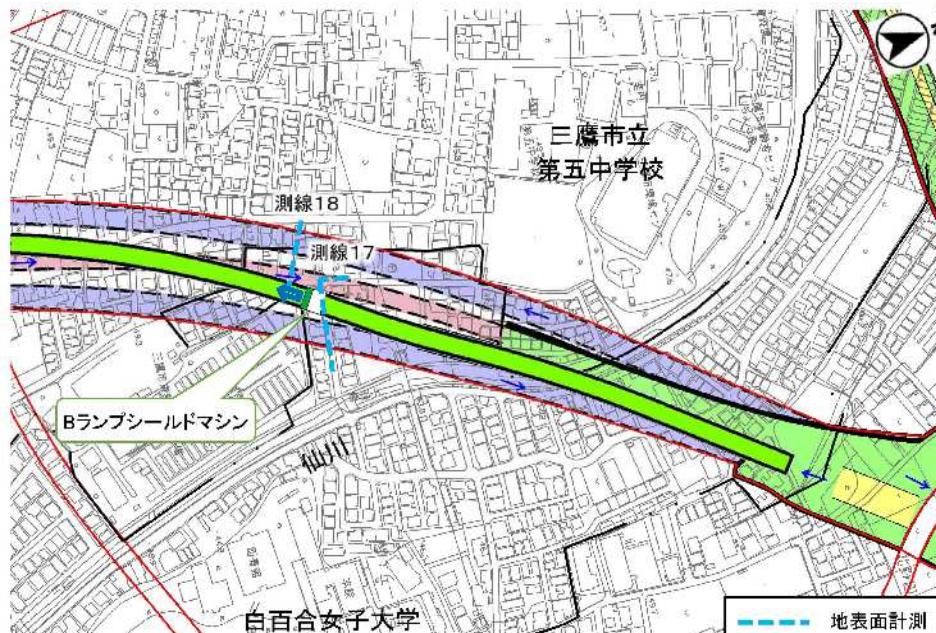
【令和7年10月21日(火) 地表面変位計測結果】

- 掘進前後の地表面変位は基準値以下であることを確認しています。
基準値：最大傾斜角は1000分の1rad以下※

測線	基準日	最大傾斜角 (rad)	最大鉛直変位 (mm)
測線17	令和7年 9月22日	0.2/1,000	+2
測線18	令和7年10月11日	0.0/1,000	-2

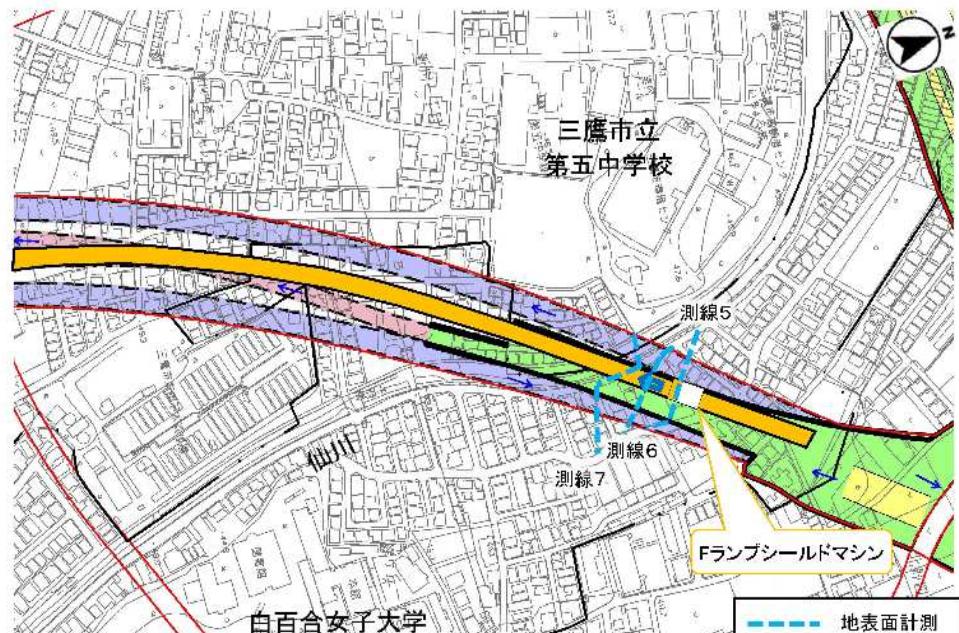
【令和7年10月21日(火) 地表面変位計測結果】

測線	基準日	最大傾斜角 (rad)	最大鉛直変位 (mm)
測線5	令和6年10月15日	0.1/1,000	-3
測線6	令和6年10月25日	0.3/1,000	-3
測線7	令和6年11月7日	0.1/1,000	+2
