東京外かく環状道路(関越～東名)  
地盤補修の施工状況・中央JCT付近及びシールドトンネル工事の  
状況等をお知らせするオープンハウスの資料

【地盤補修の施工状況】

令和7年8月29日～30日

東日本高速道路(株) 関東支社 東京外環工事事務所  
国土交通省 関東地方整備局 東京外かく環状国道事務所  
中日本高速道路(株) 東京支社 東京工事事務所

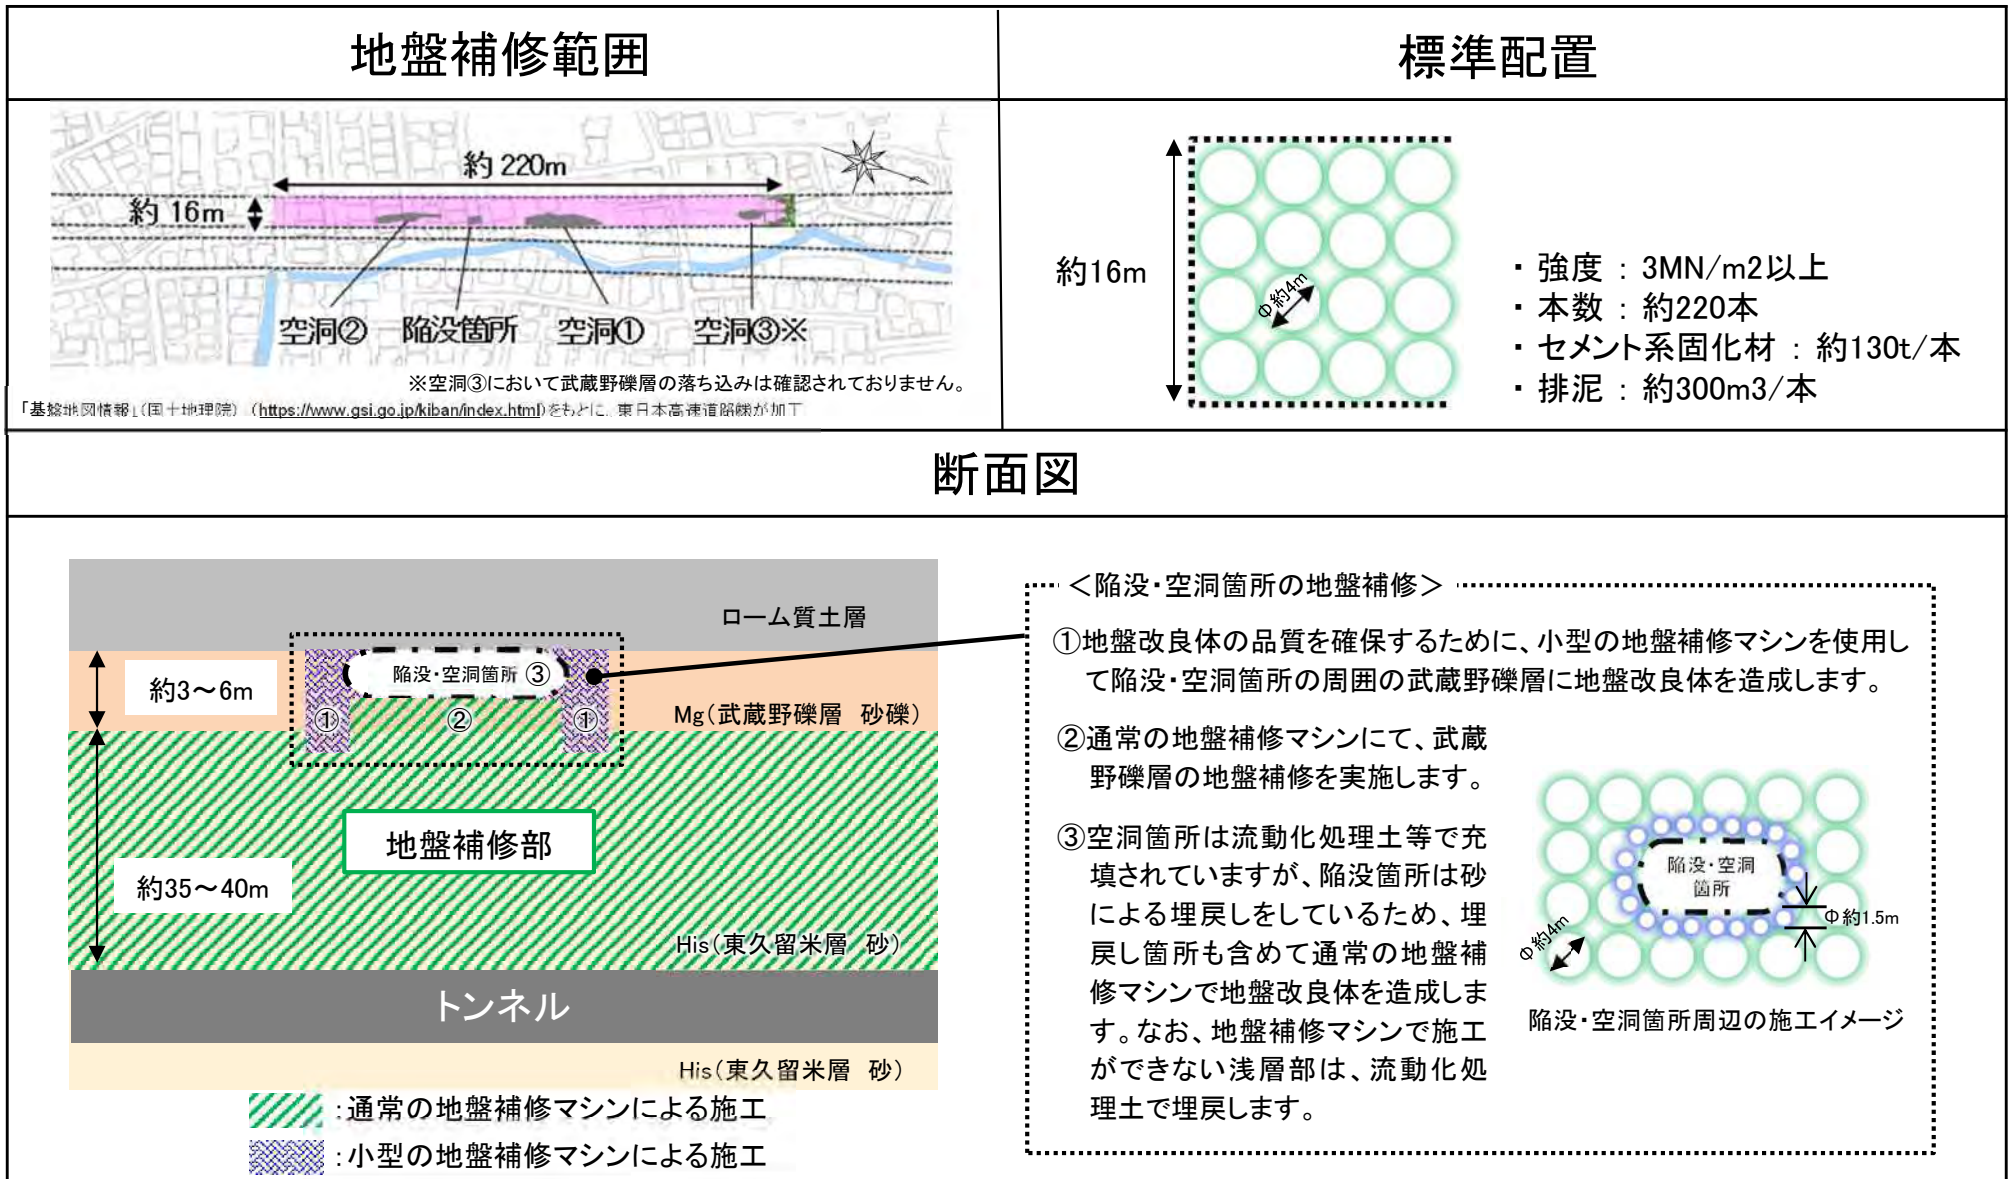
# 地盤補修の範囲と方法

- 地盤補修範囲に地盤改良体を連続配置することで、元の地盤強度(N値50相当)に戻します。
- 地盤補修は、トンネル上の東久留米層(砂層)を対象に実施しています。
- 武蔵野礫層の落ち込みが確認された陥没・空洞箇所では、武蔵野礫層も地盤補修を実施します。

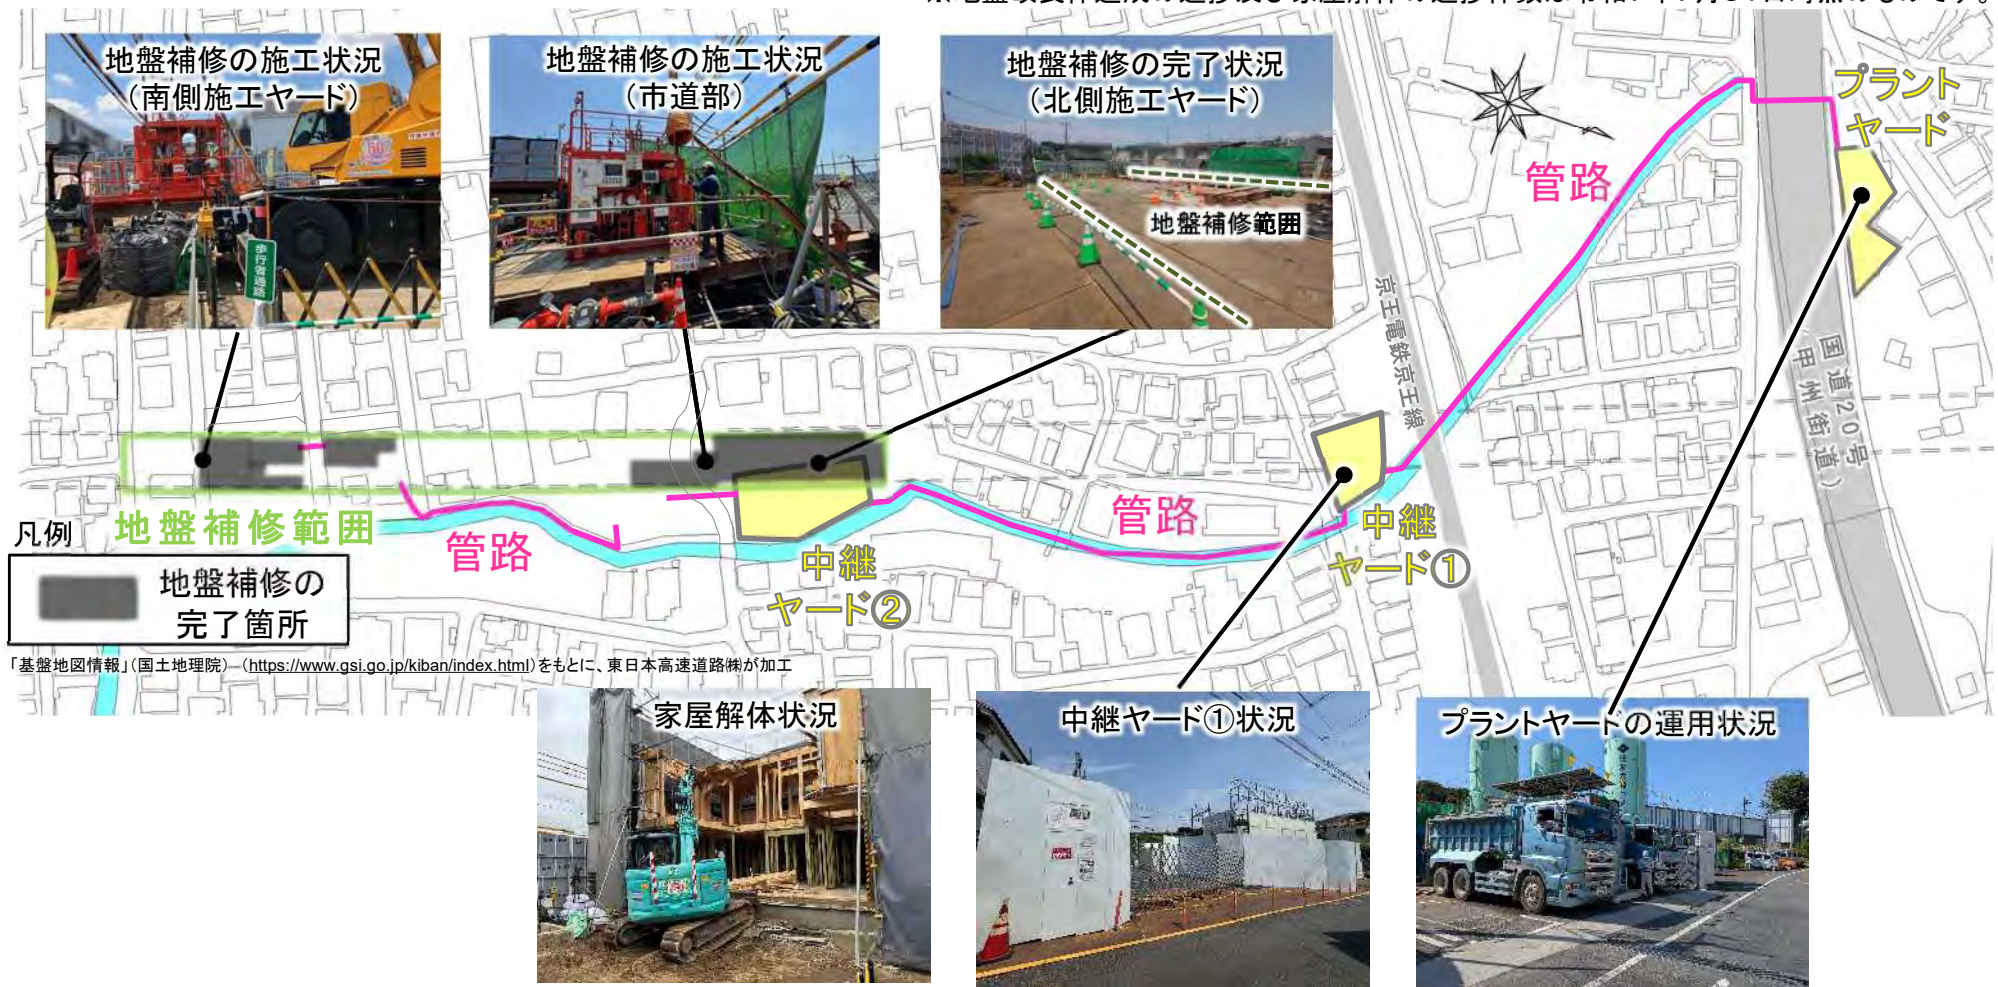
# 地盤補修の進捗状況

- 令和5年8月から地盤補修に着手し、地盤改良体約220本のうち概ね4割の造成が完了しています。
- 地盤補修範囲の仮移転・買収の対象は約30件で、現在までに25件の家屋解体が完了しています。
- 仮移転・買収について、引き続きお願いさせていただいております。
- 地盤補修後の土地利用については、地盤補修後にお住まいになる皆さま、地盤補修範囲周辺にお住まいの皆さまのご意見をお聞きし、自治体と調整しながら、検討を進めてまいります。
- 引き続き丁寧な説明を心掛けながら、安全に細心の注意を払い、責任を持って地盤補修を実施してまいります。

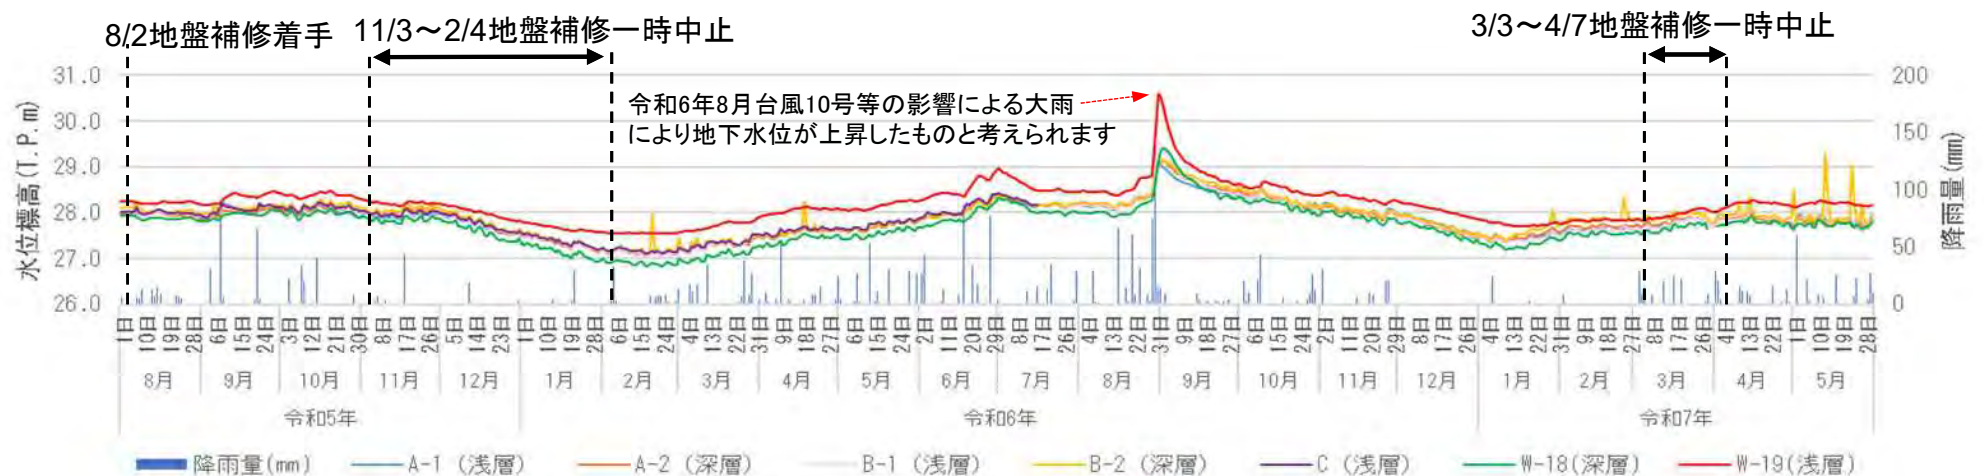
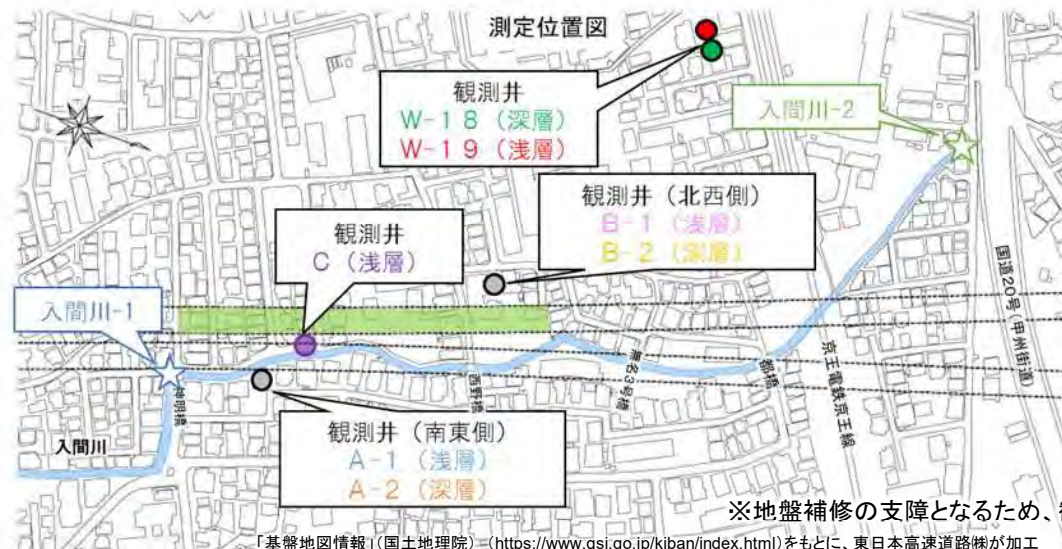
# 地下水モニタリング結果(地下水位)

- 地盤補修による地下水への影響を確認するため、1回/日地下水位のモニタリングを実施しています。
- 地盤補修範囲近傍の地下水位は、造成作業中の一時的な変動を除き、周辺の地下水位(W-18(深層)及びW-19(浅層))と同じ傾向であるため、地盤補修は地下水位へ影響を与えていないものと考えられます。
- 観測井B-2の一時的な水位上昇は、近傍で造成作業を行った影響と考えられますが、造成完了後には元の水位に戻っています。

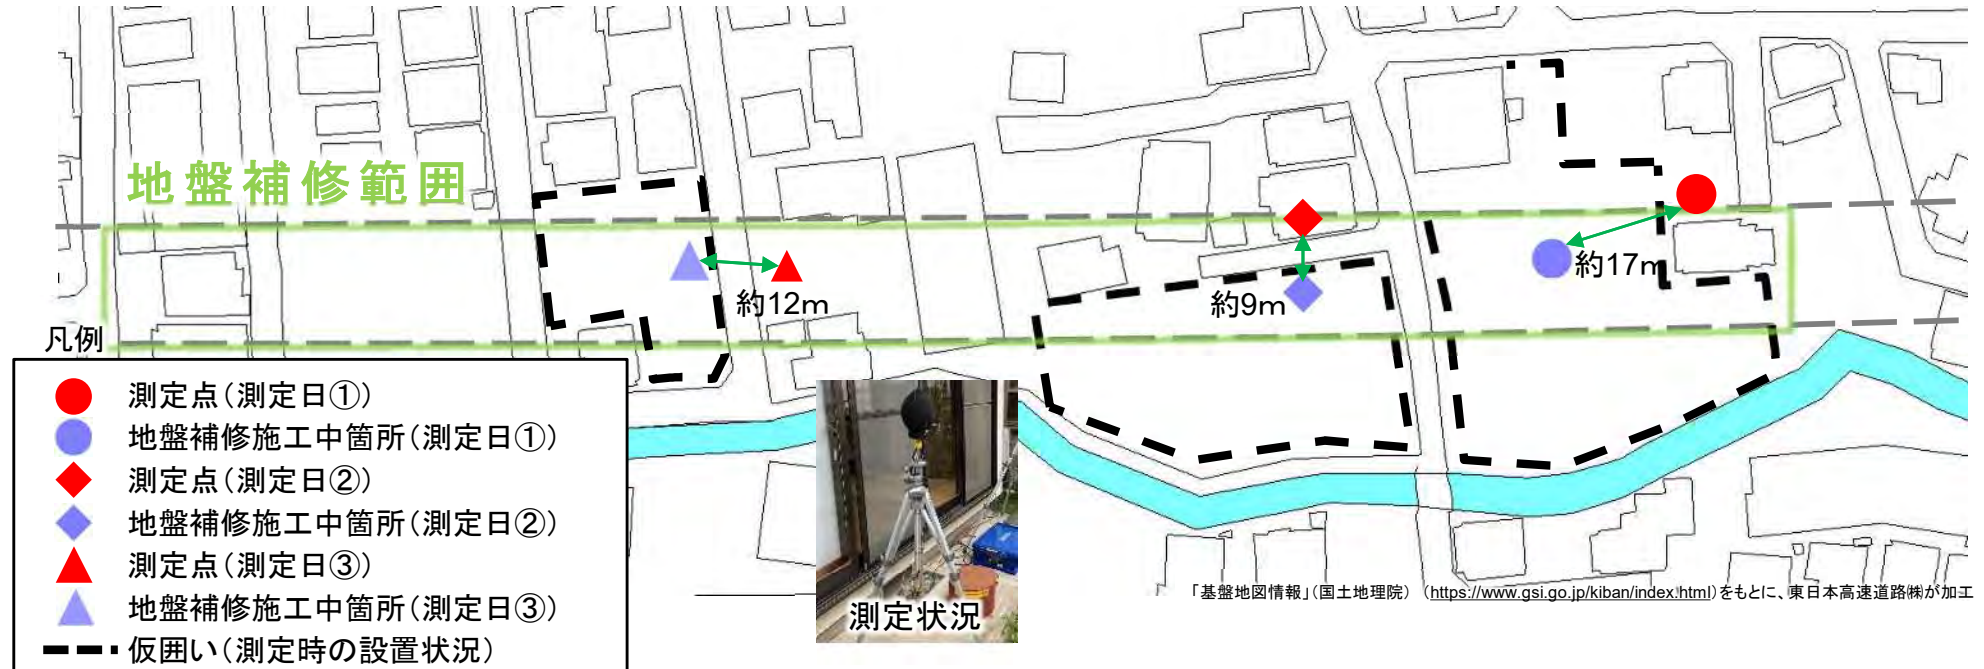
# 振動・騒音の測定結果

- 地盤補修施工中の振動・騒音レベルについて、測定を実施しました。
- 測定日の削孔・造成時の振動・騒音レベルについては、振動レベル $L_{10}$ が44～51dB、騒音レベル $LA_5$ が59～64dBであることを確認しました。
- 引き続き、振動・騒音の測定を実施し、振動・騒音対策の効果を検証していきます。

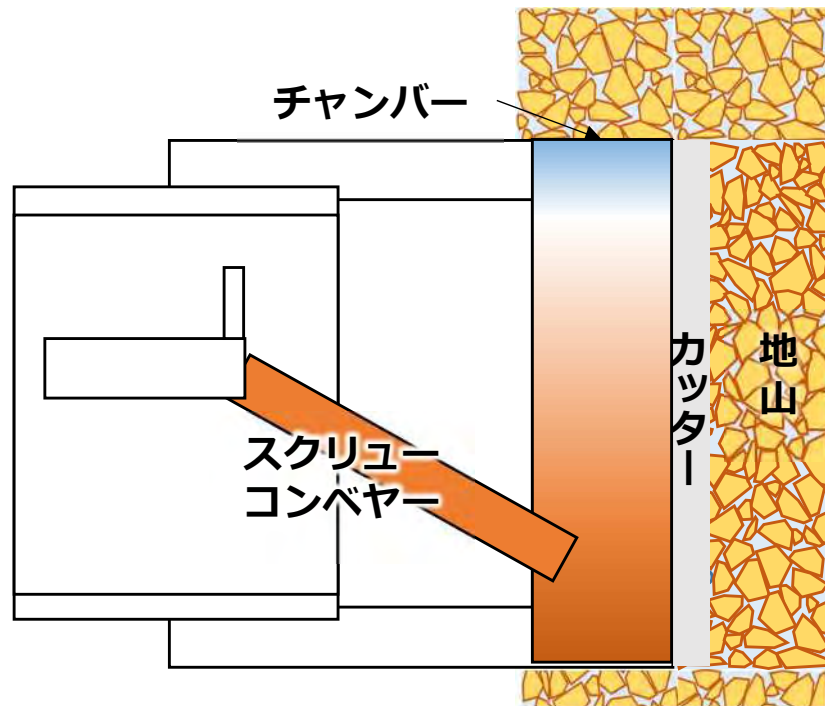
## 〈事故発生箇所付近での夜間停止〉

- 夜間の停止中に削った土と添加材が分離
- 下部に土砂がたまり、土が締め固まってしまった
- 翌朝、カッターが回らなくなってしまった

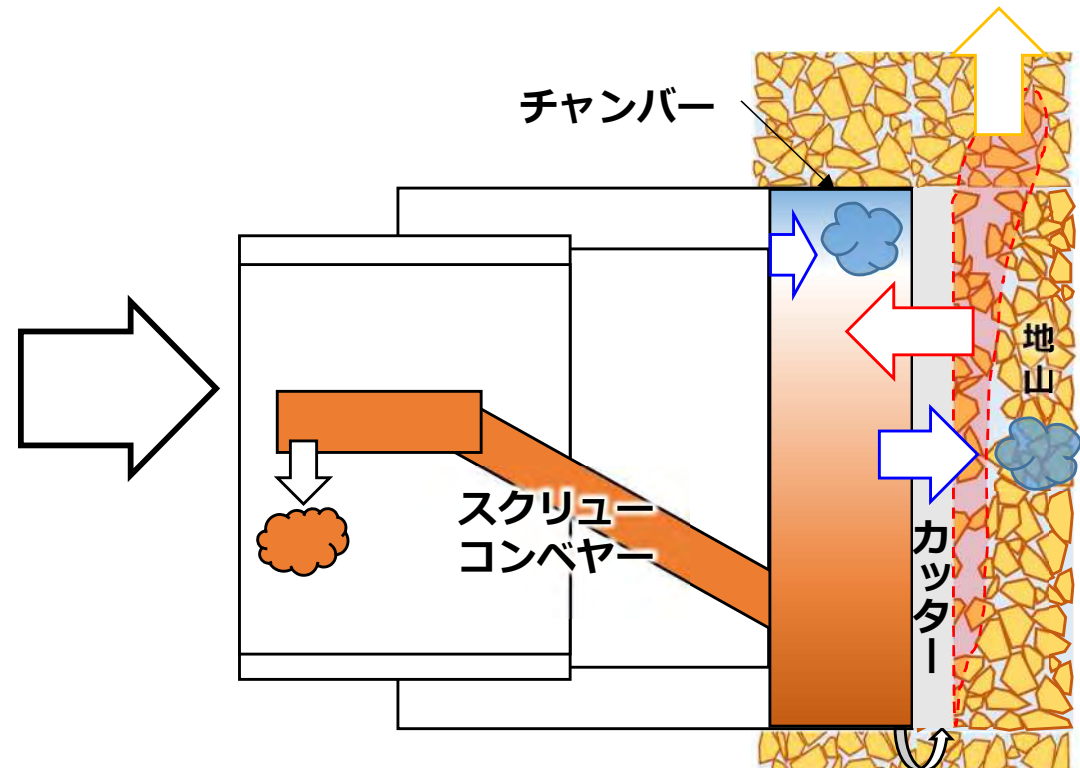
## 〈翌朝の工事〉

- 回らなくなったカッターを回すため、特別な作業を行った時に、地山の土が過剰に入り込んでしまい、その後の掘進において、土を取り込みすぎた
- シールドマシン上部にゆるみが発生
- 上方に煙突状に伝わり陥没・空洞が発生

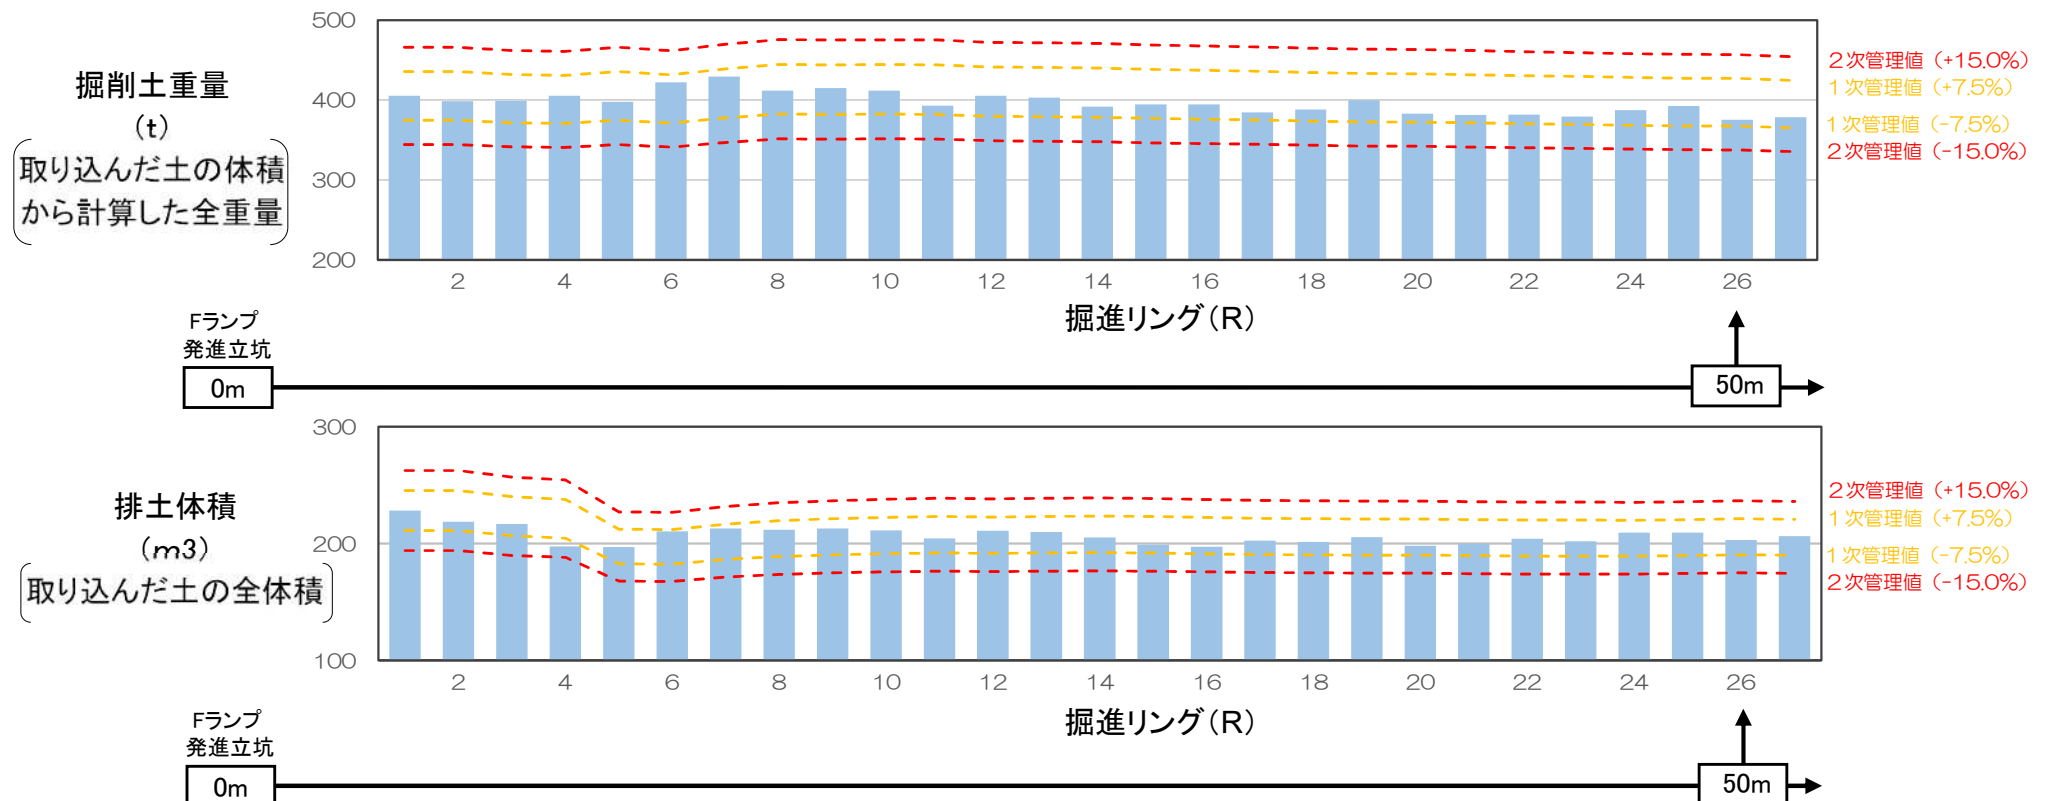
## 中央JCT Fランプシールドトンネル工事の施工データ(掘削土重量・排土体積・排土率)

- 管理値を±10%から±7.5%に厳格化した掘削土重量、排土体積、新たな管理値として追加した排土率を用いて、排土量管理を実施しています。
- 掘削土重量、排土体積、排土率を確認し、掘進における管理フロー(切羽の安定管理、掘削土量)に基づき、適切に施工が行われていることを確認しています。
- 掘削土重量、排土体積は概ね1次管理値の範囲内であることを確認しており、1次管理値を超過した際は、各施工データの確認を行い、異常の兆候がないことを確認し、掘進を継続しています。

※1次管理値を超過した区間について(排土体積:4R)

- ・ 砂・礫分が比較的多い地盤であったため、掘進する際の圧力により、地山に存在する間隙水等が掘削断面の外に押し出されたことなどで、排土体積が小さくなったものと考えられます。

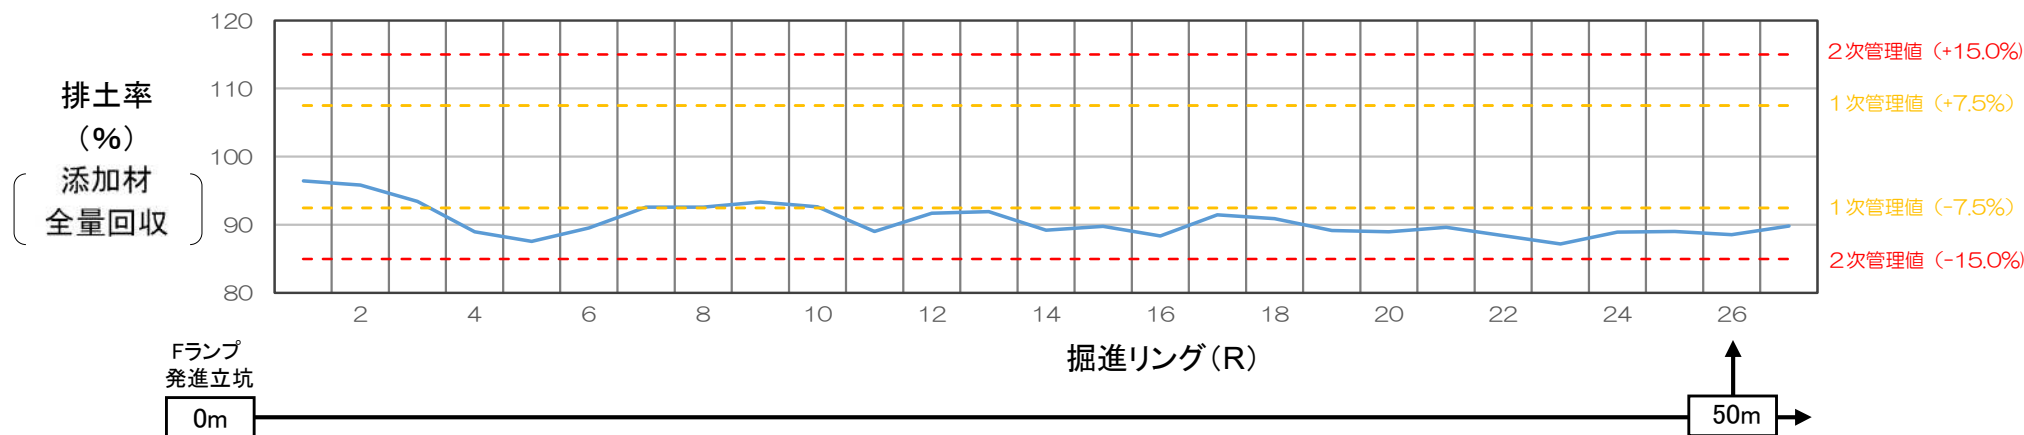
- 掘進における管理フロー(切羽の安定管理、掘削土量)に基づき、適切に施工が行われていることを確認しています。
- 排土率は、下限側の1次管理値を超過する傾向が確認されたことから、各施工データの確認を行い、異常の兆候がないことを確認し、掘進を継続しています。

※1次管理値を超過した区間について(4～6R及び11～27R)

- ・ 砂・礫分が比較的多い地盤であったため、掘進する際の圧力により、地山に存在する間隙水等が掘削断面の外に押し出されたことなどで、排土率が低くなったものと考えられます。
