東京外かく環状道路 本線トンネル工事における掘進の停止 原因と補修の状況等についてのお知らせ

東京外かく環状道路 本線トンネル工事における掘進の停止 原因と補修の状況等について

1. 事象の概要について

2. 原因について

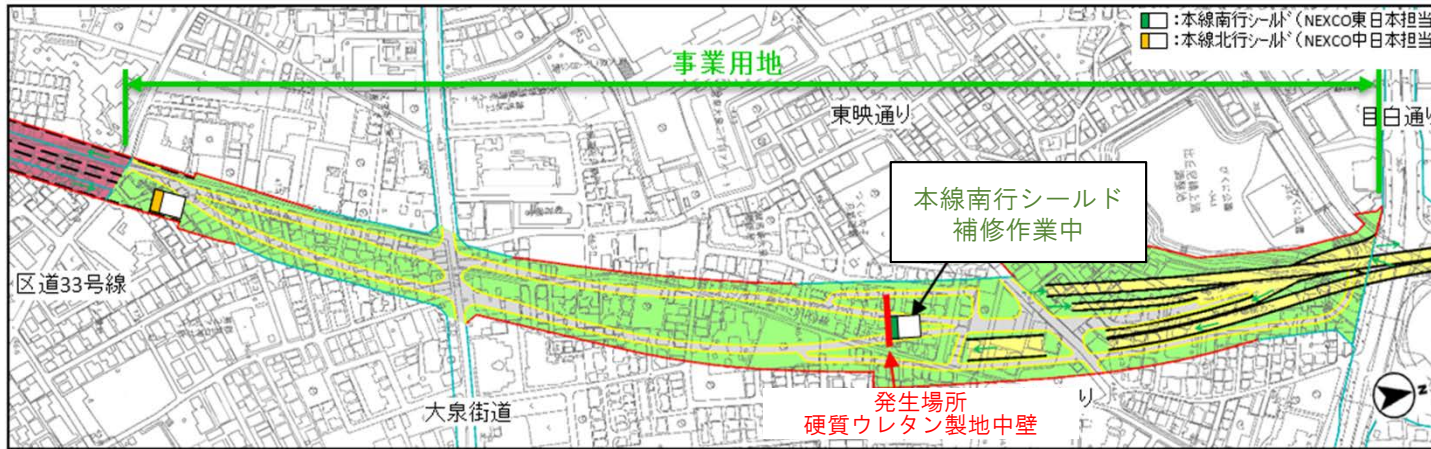
平面図

○事業用地内で掘進を行っている大泉側本線トンネル(南行)のシールドマシンについて、シールドマシン前面のカッターが鋼材に接触し、4月7日より掘進を停止しています。

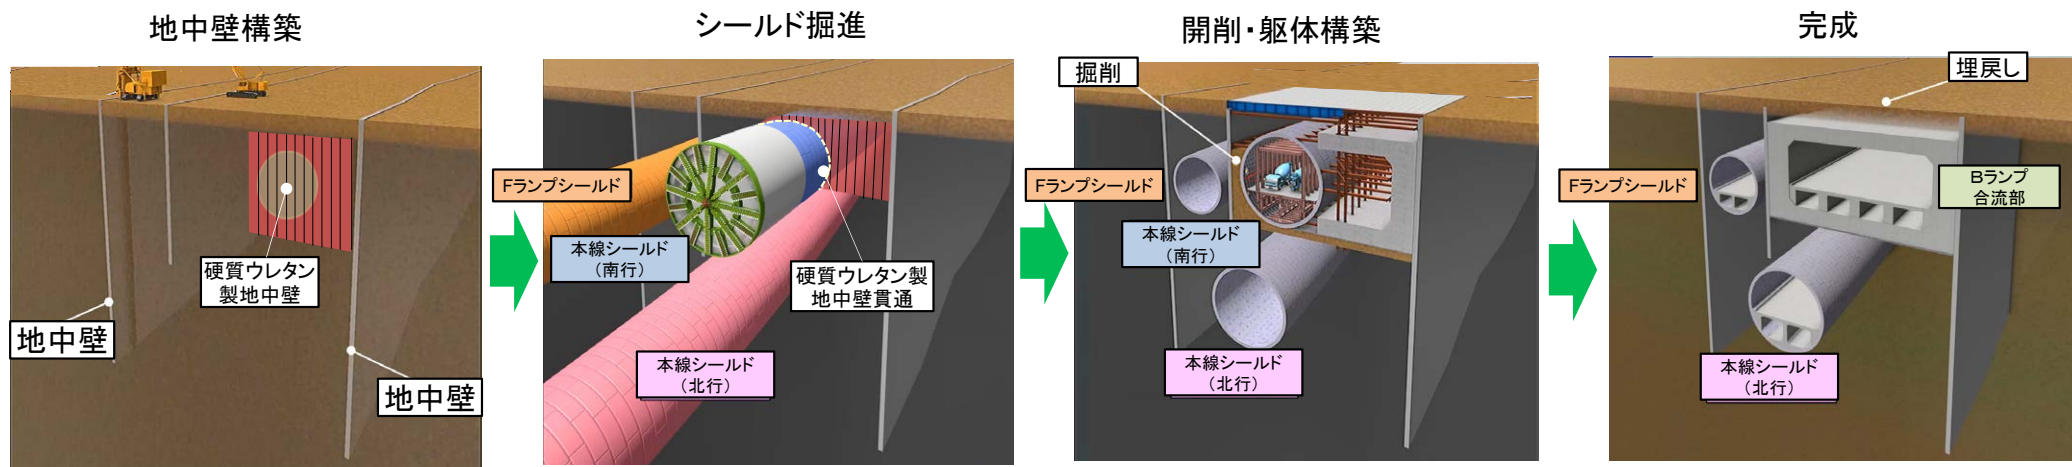
Bランプ合流部開削工事横断面図・施工ステップ

○地中壁は、本線トンネルとランプトンネルを接合する工事を行う際の止水を目的としており、本線トンネルが地中壁部を貫通できるように、一部を切削可能な円形の硬質ウレタン製としております。

この地中壁は、本線トンネルとランプトンネルを接合する工事を行う際の止水を目的にしており、本線トンネルが地中壁部を貫通できるように、一部を切削可能な円形の硬質ウレタン製としております。【資料3】

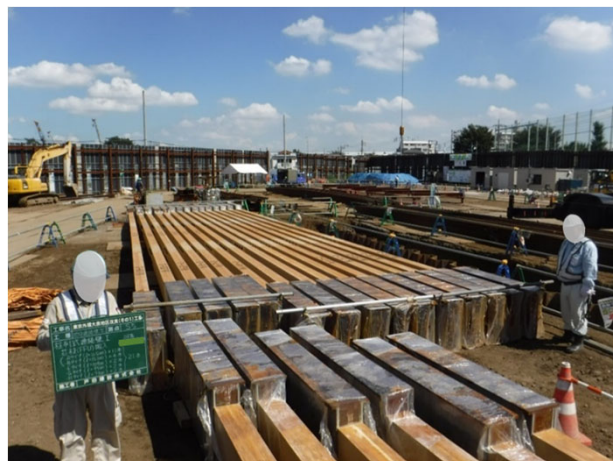
地中壁材料寸法計測状況

○トンネル中心位置に対してずれた設計のまま、地中壁が施工されました(下方に約90cm、水平方向に約10cm)。

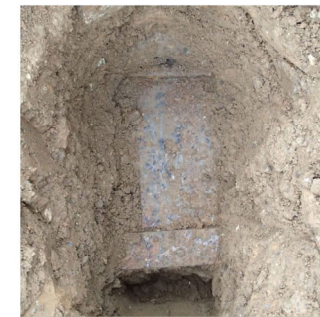
地中壁位置現地確認状況(測量)

○地中壁の位置のずれが発見されないままシールドマシンの掘進が行われたために、シールドマシン前面のカッターが鋼材に接触したことがわかっております。なお、シールドマシンは設計値の中心の位置通りに掘削していました。

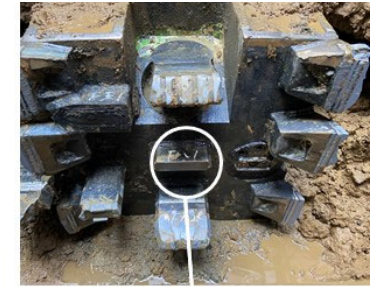
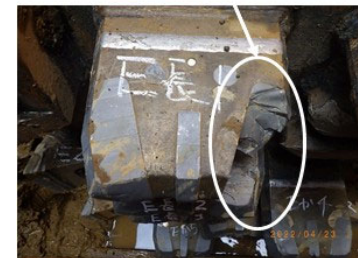
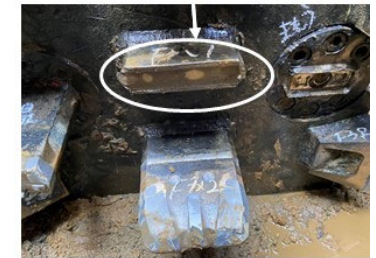
ビットの損傷状況

(ビットの欠け)

(ビットの欠損)

- チャンバー内に残っている損傷した部材等を確認・回収するとともにカッタービット・攪拌翼を補修する予定です。
- 補修の完了まで、半年程度要する見込みです。

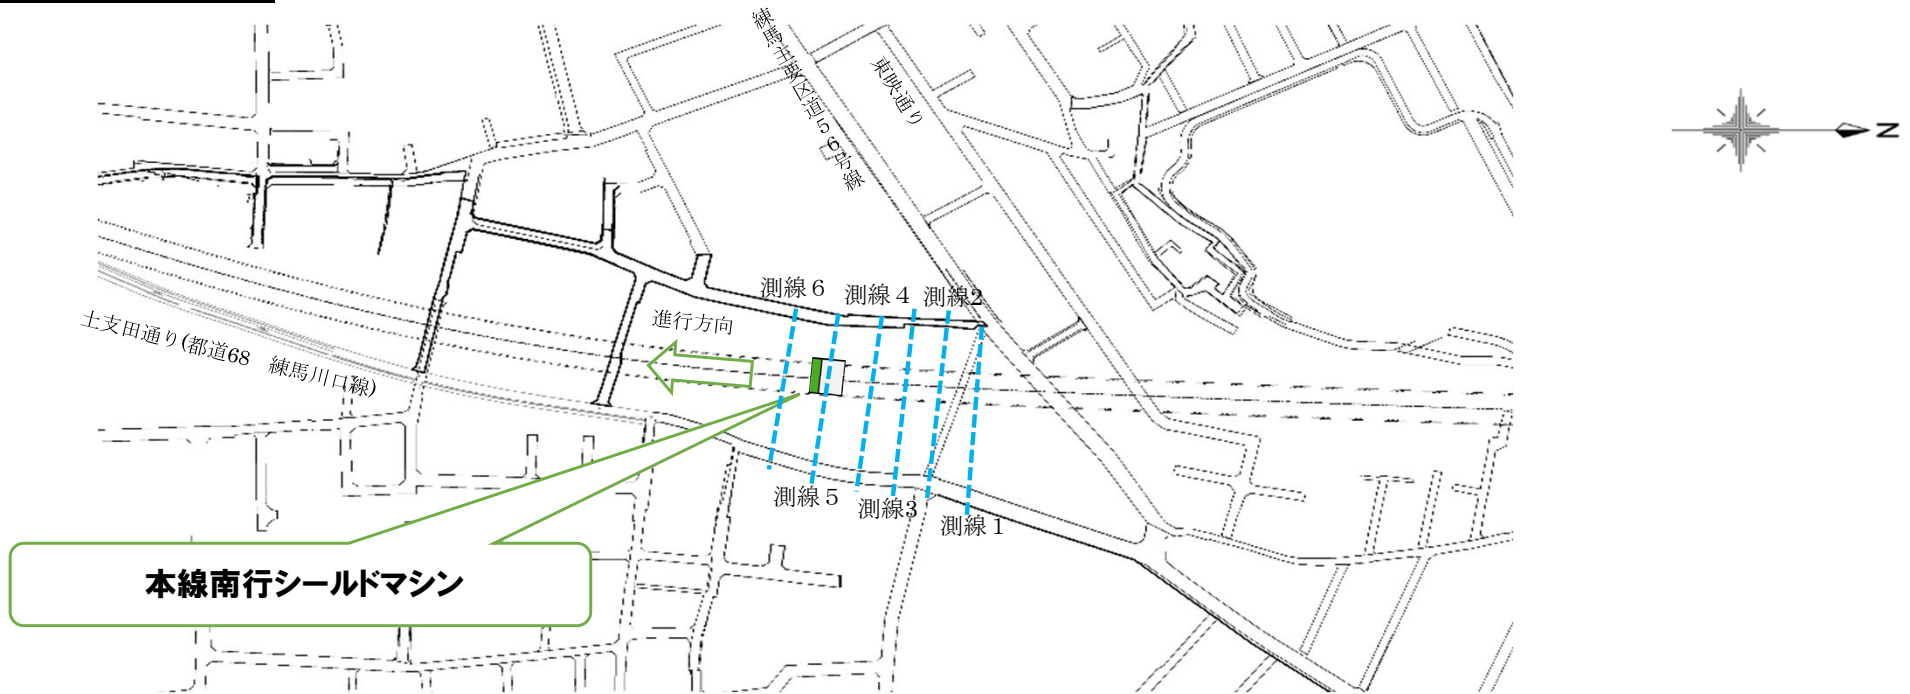
【令和4年2月25日～4月15日地表面計測結果】

○今回の掘進区間における掘進前後の地表面最大傾斜角は1000分の1rad以下であり、地表面への影響は生じておりません。

基準値計測日	最大傾斜角(rad)							計測日からの最大鉛直変位(mm)						
		3月4日	3月11日	3月18日	3月25日	4月1日	4月8日	4月15日	3月4日	3月11日	3月18日	3月25日	4月1日	4月8日	4月15日
測線1	令和4年2月25日	0.2/1000	0.3/1000	0.3/1000	—	—	—	—	+2	+4	+4	—	—	—	—
測線2	令和4年2月25日	0.1/1000	0.2/1000	0.1/1000	—	—	—	—	+1	+3	+3	—	—	—	—
測線3	令和4年3月4日	—	0.1/1000	0.0/1000	0.2/1000	0.1/1000	—	—	—	-1	+1	+3	-1	—	—
測線4	令和4年3月9日	—	—	0.0/1000	0.0/1000	0.0/1000	0.1/1000	—	—	—	+1	0	+1	-1	—
測線5	令和4年3月9日	—	—	—	0.0/1000	0.0/1000	0.0/1000	0.0/1000	—	—	—	+2	+2	+3	+1
測線6	令和4年3月15日	—	—	—	—	0.0/1000	0.1/1000	0.0/1000	—	—	—	—	+1	-2	-1

・掘進区間周辺の地表面への影響はありません。
