C3 東京外かく環状道路 東名JCT工事における 大雨により生じた土留壁等の変状の復旧工事について

事象の概要

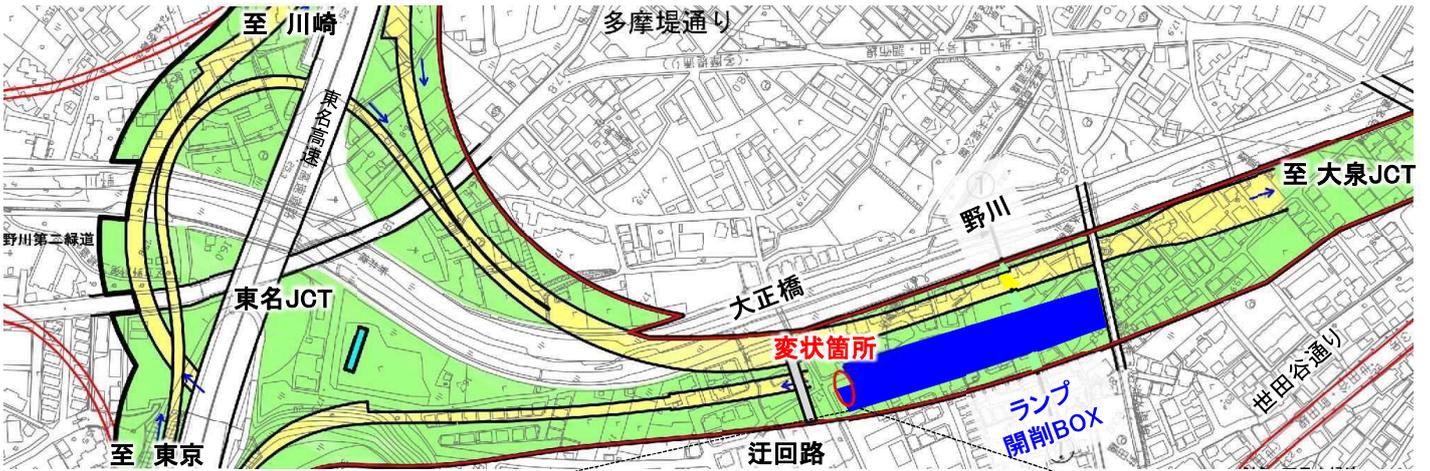
<平面図>

今回の土留壁等に発生した変状は、台風10号による大雨に伴い地下水位が上昇し、土留壁やアンカーに設計で想定した以上の土水圧が作用したことによるものと推定しています。
