東京外かく環状道路(関越～東名)  
大泉側本線シールドトンネル工事のご説明  
参考資料

令和7年8月21日、23日

国土交通省 関東地方整備局 東京外かく環状国道事務所  
東日本高速道路(株) 関東支社 東京外環工事事務所  
中日本高速道路(株) 東京支社 東京工事事務所

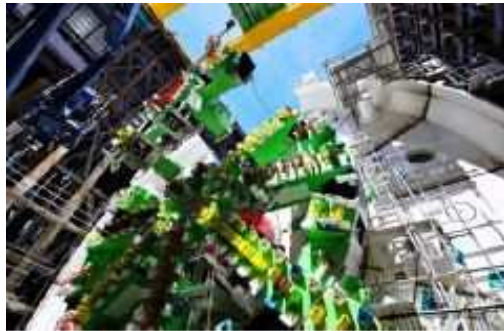
シールドマシンカッター部の投入・組立を行っている状況  
(平成30年4月27日)

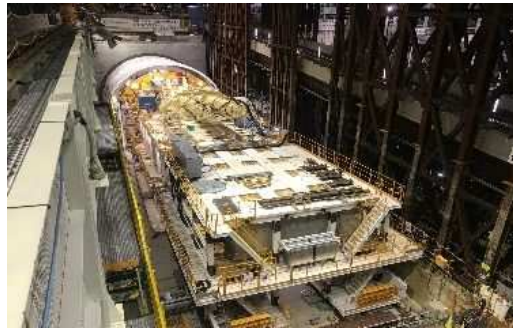
シールドマシンの後続台車の組立状況  
(平成30年10月25日)

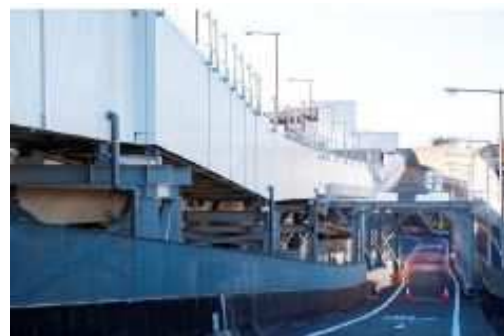
外環道のベルトコンベヤーの設置が完了した状況  
(令和元年5月14日)

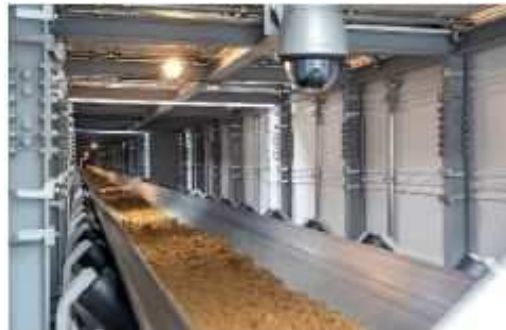
掘削した土砂をベルトコンベヤーで搬送する状況  
(令和元年9月18日)

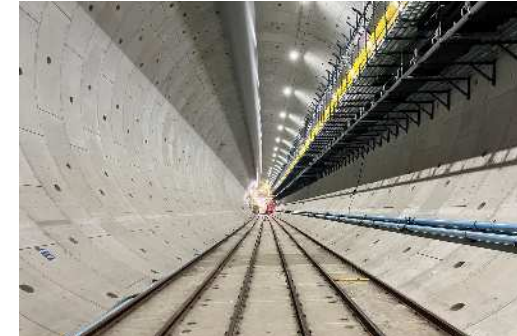
構築されたトンネル内(RCセグメント)  
(令和7年7月25日)

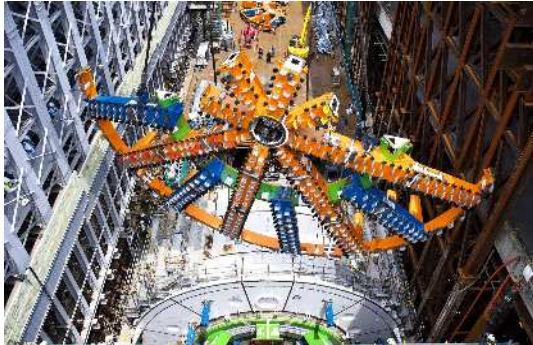
シールドマシンカッター部の投入・組立を行っている状況  
(平成30年6月22日)

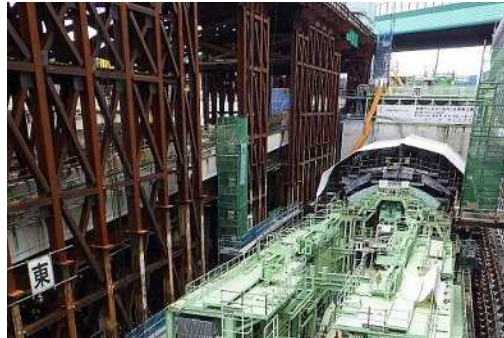
シールドマシンの後続台車の組立状況  
(平成30年9月18日)

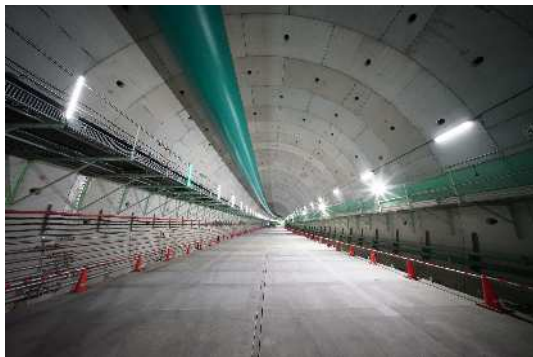
床版構築状況  
(令和5年11月21日)

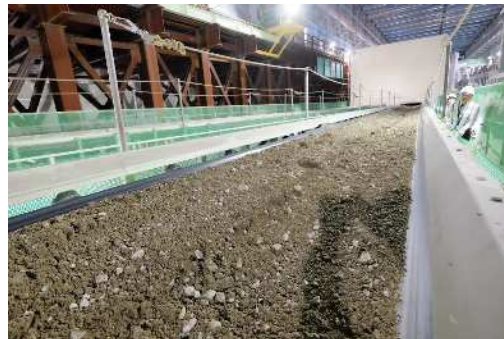
掘削した土砂をベルトコンベヤーで搬送する状況  
(令和5年12月21日)

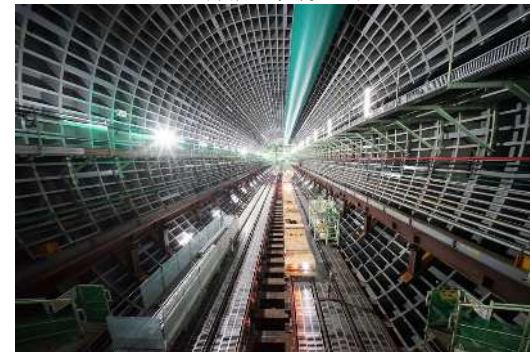
構築されたトンネル内(鋼製セグメント)  
(令和7年7月25日)

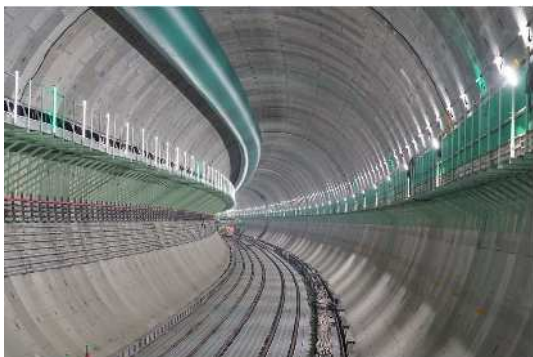
構築されたトンネル内(RCセグメント)  
(令和7年7月25日)

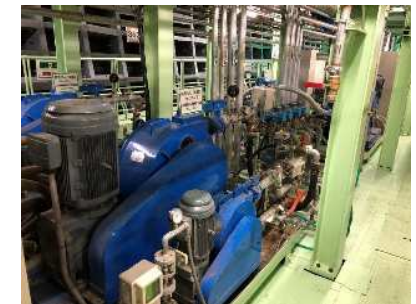
添加材注入ポンプ

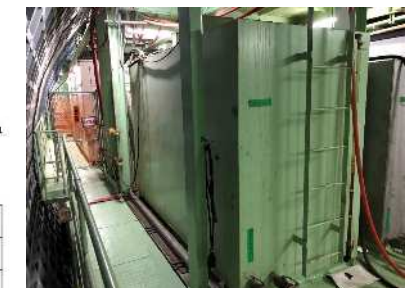
気泡原液タンク

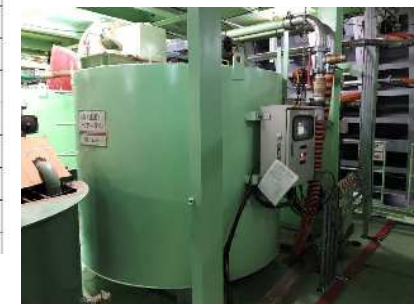
鉋物系添加材用泥水タンク

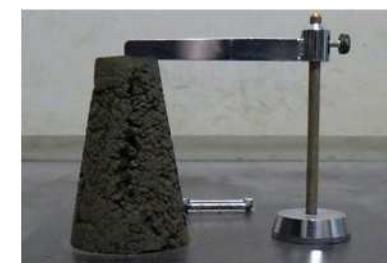
2640R ミニスランプ

（上記の掘削土は排土時に高分子材を添加しているもの）

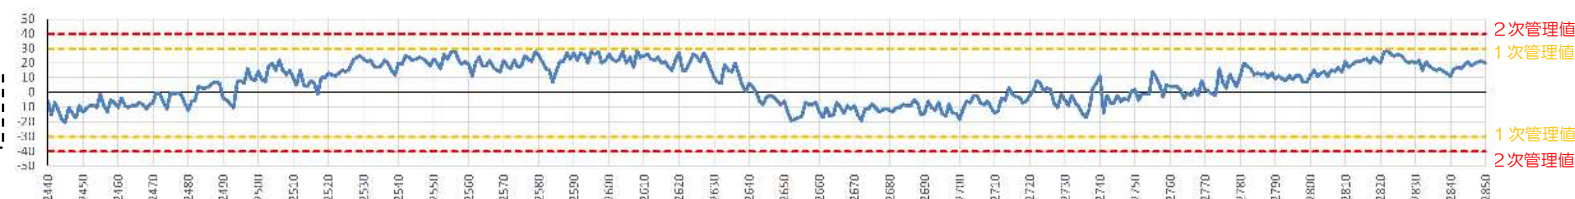
線形蛇行量  
縦断(mm)

線形蛇行量(縦断): セグメントの所定  
の位置に対し、縦断方向に蛇行した量

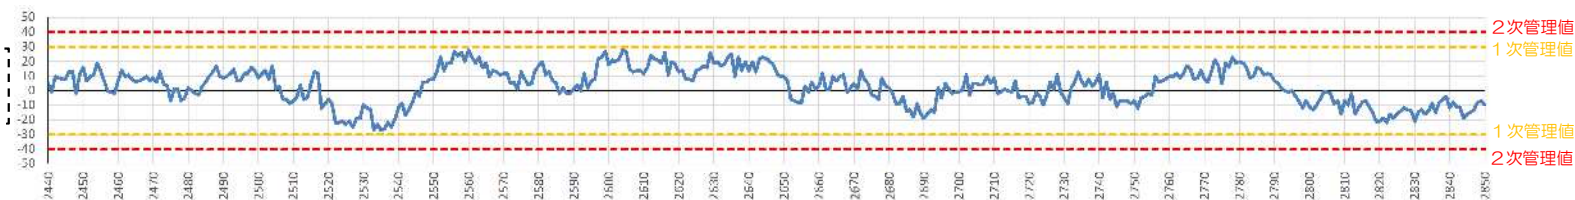
線形蛇行量  
水平(mm)

- マシン方向制御の掘進管理項目(方位、ピッチング)及び線形蛇行量は、1次管理値の範囲で収まっていることを確認しています。

線形蛇行量(水平): セグメントの所定  
の位置に対し、水平方向に蛇行した量

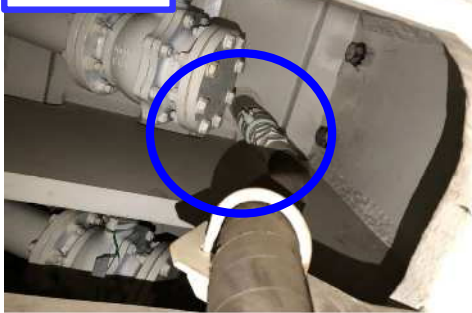
- ・ スキンプレートと地山との間に滑剤をいつでも充填できる設備を搭載
- ・ 掘進速度の調整
- ・ ジャッキ長さの調整

滑剤作液プラント

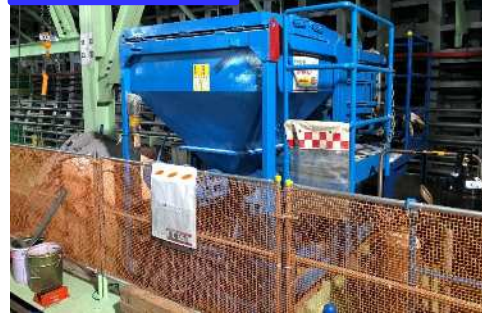
滑剤充填設備(大泉本線(北行)シールドトンネル工事の実績)

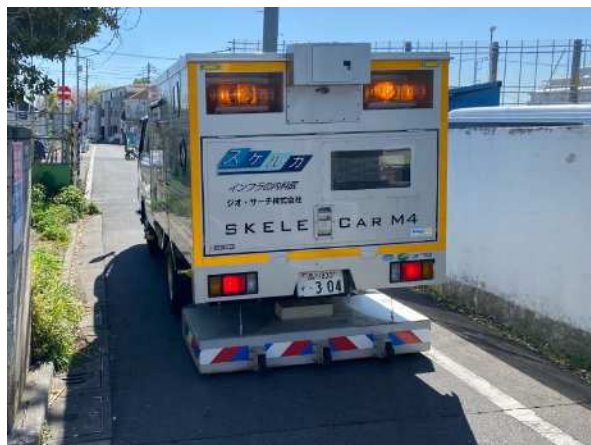
- 大泉JCT～前原交差点において、掘進作業実施前後に掘進区間の安全を確認するため、公道を対象に路面下空洞探査車を用いた路面下空洞調査及びMMS(3D点群調査)を実施し、掘進による影響が生じていないことを確認しています。

路面下空洞調査(車道部)

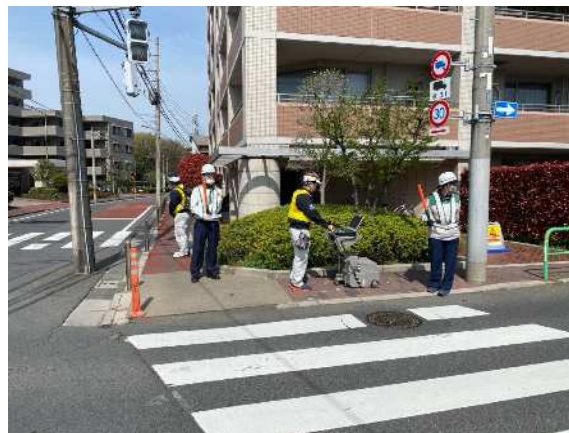
路面下空洞調査(歩道部)

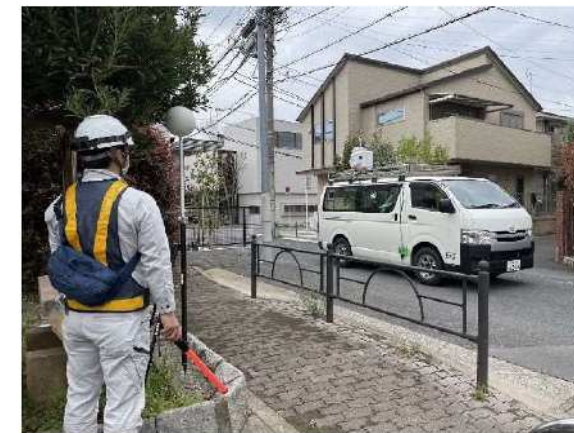
MMS[3D点群調査](車道部)
