**野川の気泡漏出等および  
今後の掘進計画について**

# 発生状況

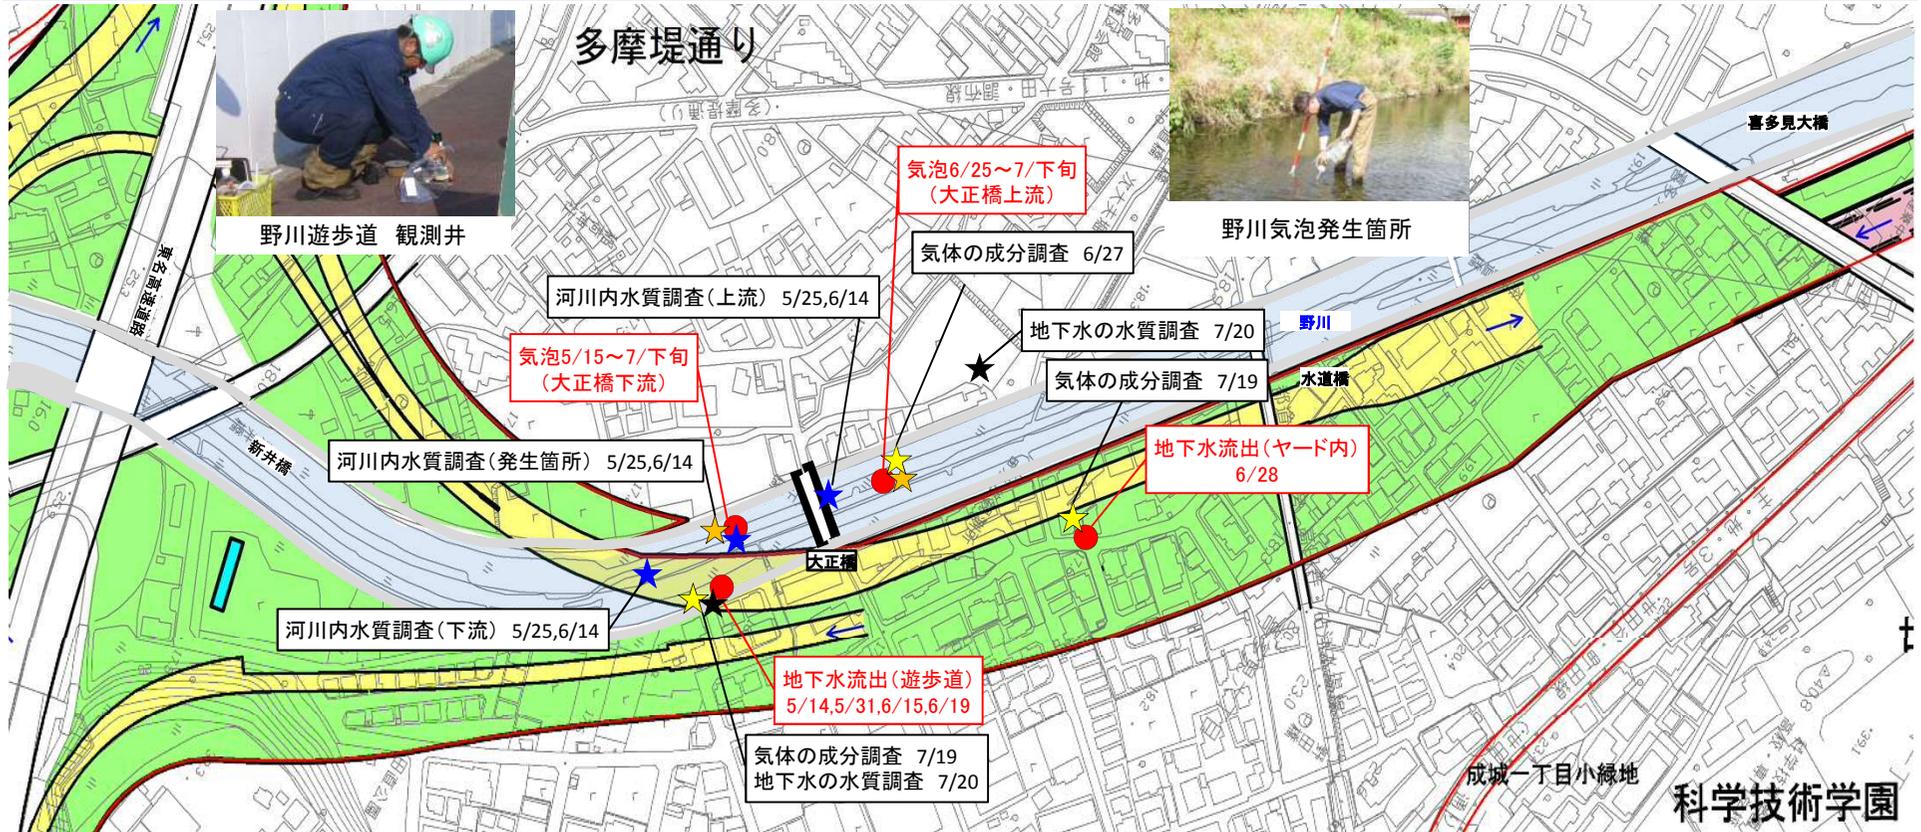
● 漏気・流出箇所

河川内および地下水の水質：漏気・流出による影響なし

気体の成分：漏気による影響なし

地下水位：漏気・流出による影響なし

※水面直上等の酸素濃度：20.8%~21.1%

※気泡自体の酸素濃度：1.5~6.4%

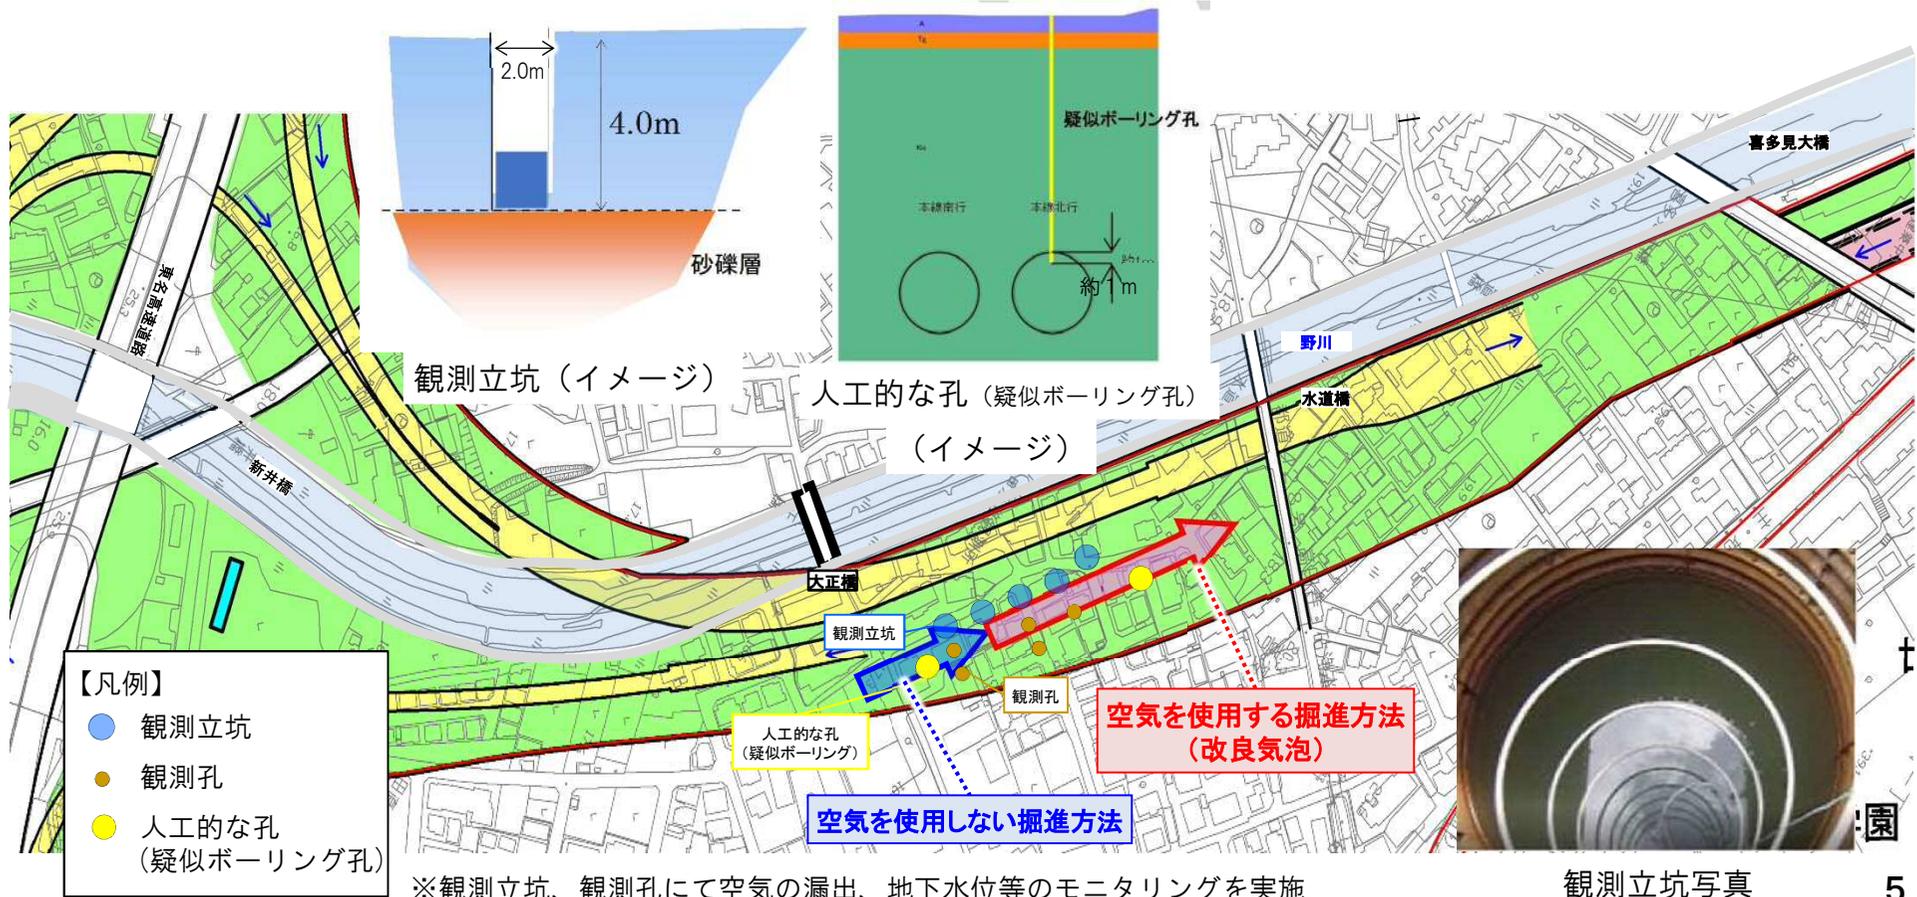
# 確認掘進概要

## ●2018年8月30日より、漏気の抑制を確認するための掘進を開始

- 空気を使用しない掘進方法と、空気を使用时起泡剤の濃度を変更した掘進方法(改良気泡)にて漏気抑制を確認
- 漏気抑制を確認するため、野川の状況や工事ヤード内に設置した人工的な孔(疑似ボーリング孔)、観測立坑などによりモニタリング

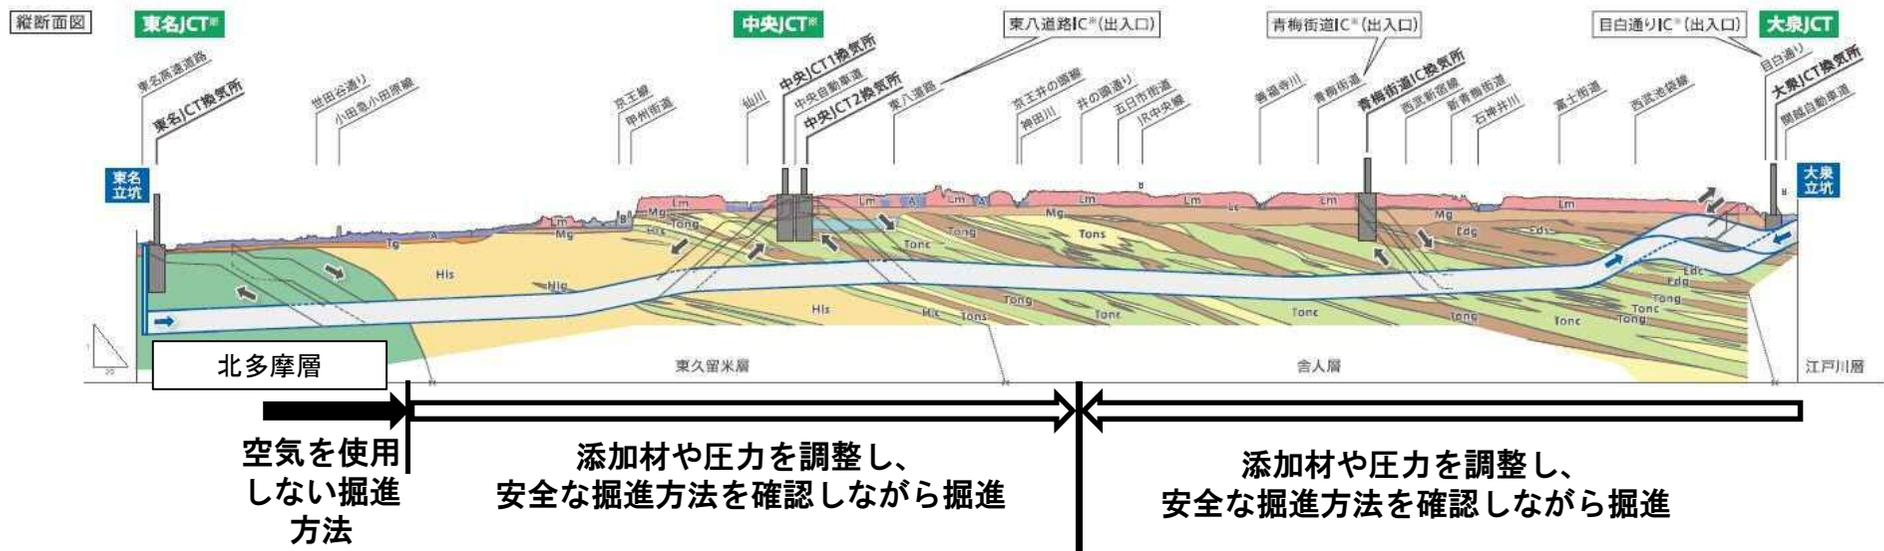
### 【モニタリング内容】

- 東名側の北多摩層では地上へ漏気が発生させることなく安全に掘進できた空気を使用しない掘進方法で掘進
- それ以外の層においては、地質状況に応じて掘進時に使用する添加材や圧力を調整し、安全な掘進方法を確認しながら掘進
- 安心を確保するため、周辺環境への影響をモニタリング

- ・河川や観測井等を目視（漏気が確認された場合は水質や大気質調査）
- ・地下水位の計測
- ・沿線地下室等の酸素濃度計測
