入間川で発生した気泡の発生原因と今後の対応について

令和5年11月2日の地盤補修工事の改良体造成作業中に入間川において発生した気泡について、周辺環境への影響を確認するため、これまで気体調査や水質調査等を行ってきました。

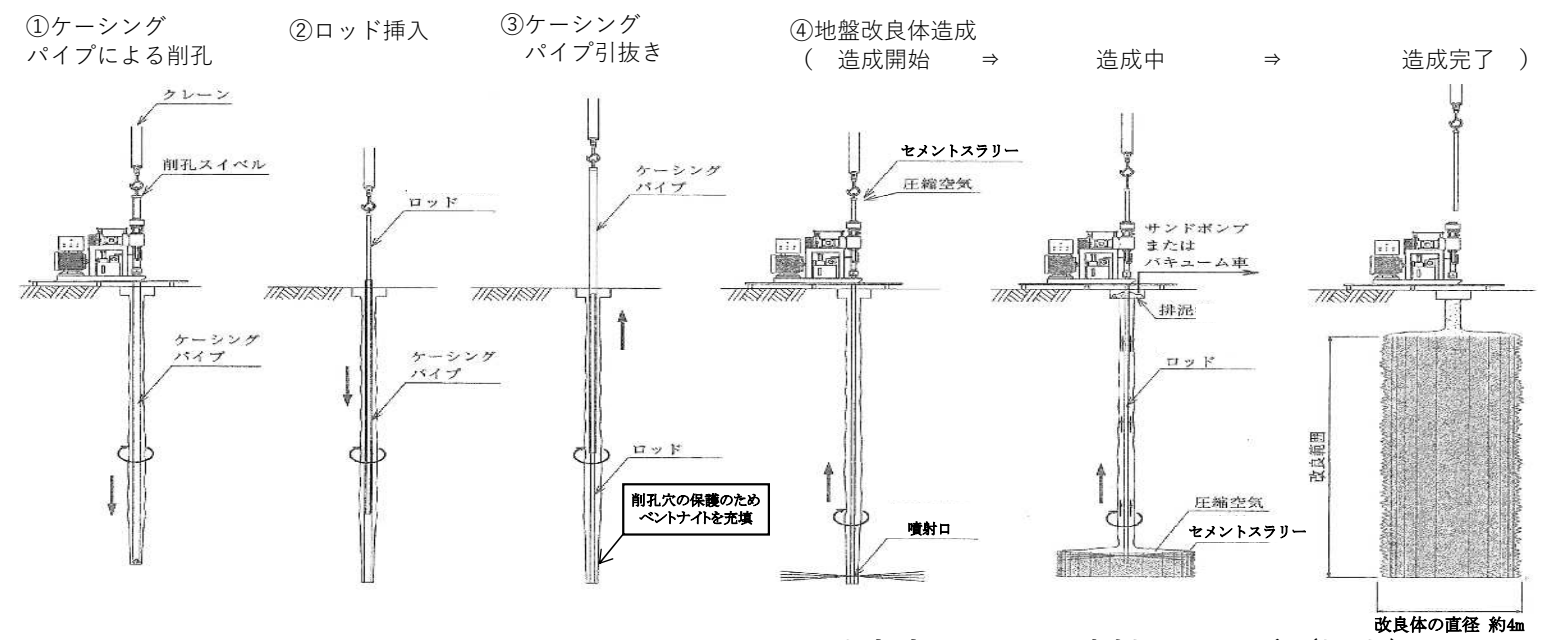
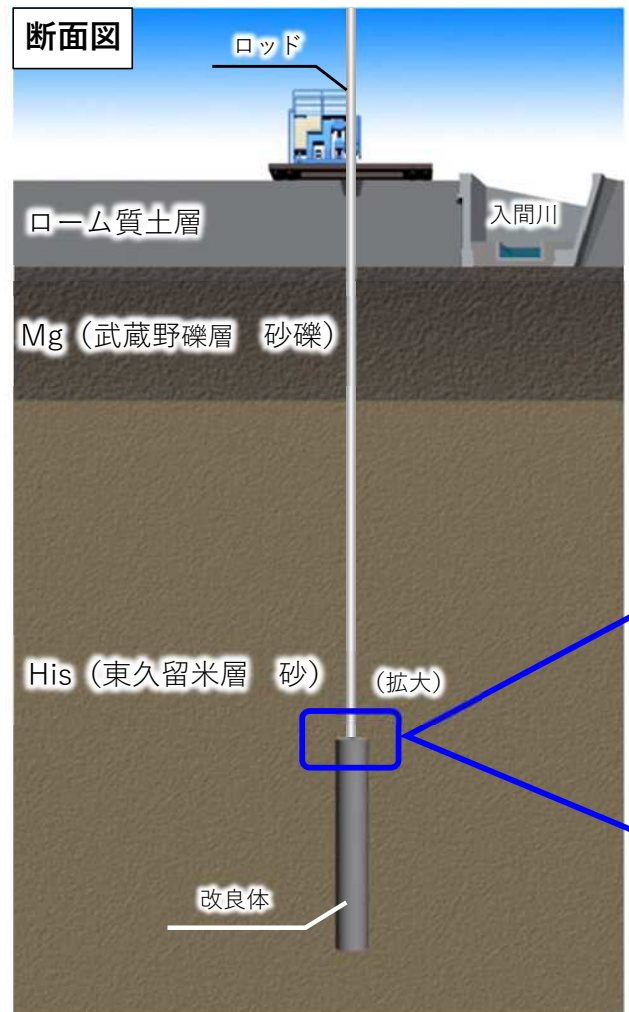
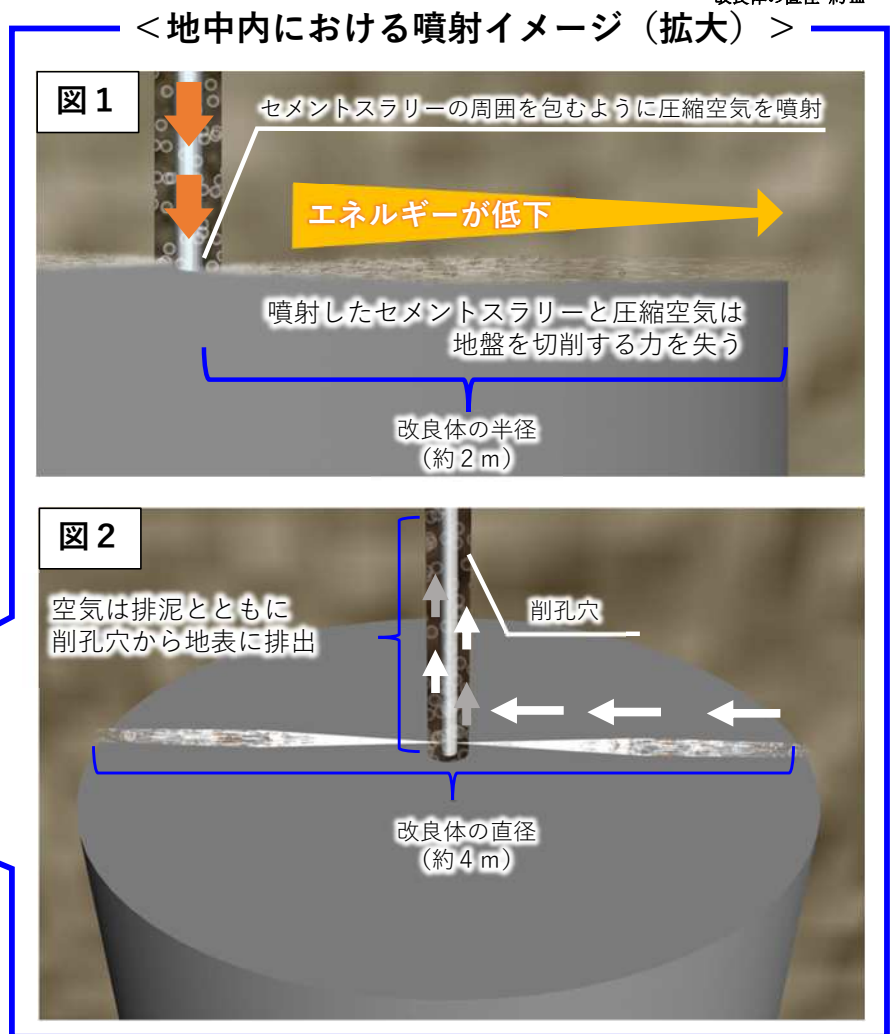
- 高圧噴射攪拌工法は、地中内でセメントスラリーの周囲を包むように圧縮空気を噴射しながら土と混合攪拌して、円柱状の改良体を造成する工法です。
- 地中内で噴射されたセメントスラリーと圧縮空気は、地中で土粒子や地下水により抵抗を受けるため、エネルギーが低下し、地盤を切削する力を失います。（図1）
- 地盤を切削する力を失った空気は、排泥とともに削孔穴を上昇し、同時に圧力を減らしながら地表に排出されます。（図2）
