# 地盤改良体 造成作業中の気泡発生について

# 地盤改良体 造成作業中の気泡発生に伴うモニタリング結果について

東日本高速道路(株) 関東支社 東京外環工事事務所

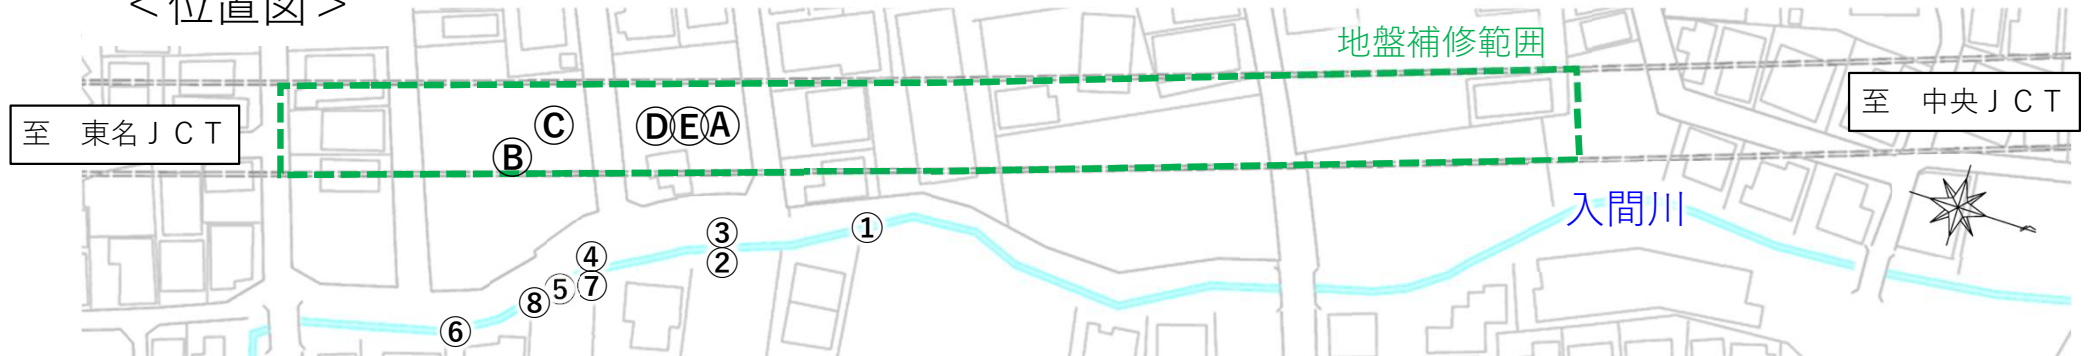
<位置図>

入間川での気泡発生箇所における酸素濃度計測結果及び地表面等のモニタリング結果についてお知らせいたします。

| 日付 | 改良体<br>造成位置 | 発生時間 | 発生箇所 | 酸素濃度計測結果※<br>基準値：18%(vol)以上<br>(酸素欠乏症等防止規則より) | 地表面等の状況 |
|---|---|---|---|---|---|
| 9/12 (木) | Ⓐ | 12:40頃 | ①～⑤ | ①～⑤：21.0%(vol) | 異常なし |
| 9/13 (金) | Ⓐ | 9:55頃 | ③～⑤ | ③～⑤：21.0%(vol) | 異常なし |
| 9/17 (火) | Ⓐ | 11:40頃 | ①～③ | ①～③：21.0%(vol) | 異常なし |
| 10/1 (火) | Ⓑ | 10:20頃 | ⑥ | ⑥：21.0%(vol) | 異常なし |
| 10/18 (金) | Ⓒ | 11:00頃 | ④～⑦ | ④～⑦：21.0%(vol) | 異常なし |
| 10/24 (木) | Ⓓ | 11:40頃 | ⑤、⑧ | ⑤、⑧：21.0%(vol) | 異常なし |
| 11/1 (金) | Ⓔ | 9:50頃 | ② | ②：21.0%(vol) | 異常なし |
