東京外かく環状道路(関越～東名)
地盤補修の施工状況・中央JCT付近及びシールドトンネル工事の
状況等をお知らせするオープンハウスの資料

【地盤補修の施工状況】

令和7年12月19日～20日

東日本高速道路(株) 関東支社 東京外環工事事務所
国土交通省 関東地方整備局 東京外かく環状国道事務所
中日本高速道路(株) 東京支社 東京工事事務所

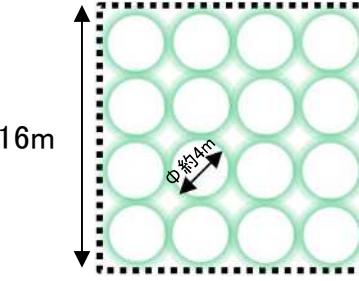
- 地盤補修範囲に地盤改良体を連続配置することで、元の地盤強度(N値50相当)に戻します。
- 地盤補修は、トンネル上の東久留米層(砂層)を対象に実施しています。
- 武藏野礫層の落ち込みが確認された陥没・空洞箇所では、武藏野礫層も地盤補修を実施します。

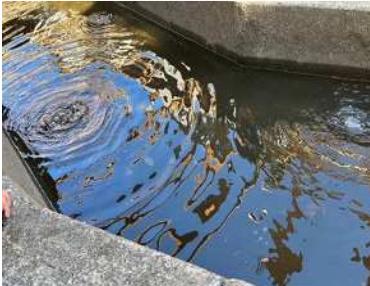
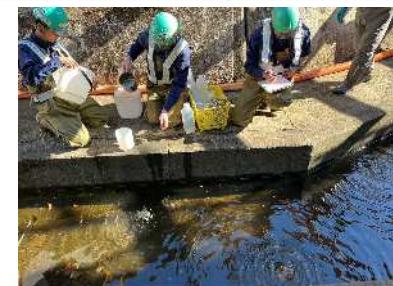
気泡発生状況																																		
	調査実施状況(水質調査)

20.2%(vol)	21.2%(vol)	21.4%(vol)																																
水質調査																																			
<p>○河川内の水質調査の測定値は、気泡発生箇所の上流側と下流側を比較しても大きな変化はありませんでした。</p> <p>○また、有識者へ結果を報告し、発生した気泡が河川の水質に影響を与えていない事を確認しています。</p>
