東京外かく環状道路(関越～東名)  
地盤補修の施工状況・中央JCT付近及びシールドトンネル工事の  
状況等をお知らせするオープンハウスの資料

【地盤補修の施工状況】

令和7年8月29日～30日

東日本高速道路(株) 関東支社 東京外環工事事務所  
国土交通省 関東地方整備局 東京外かく環状国道事務所  
中日本高速道路(株) 東京支社 東京工事事務所

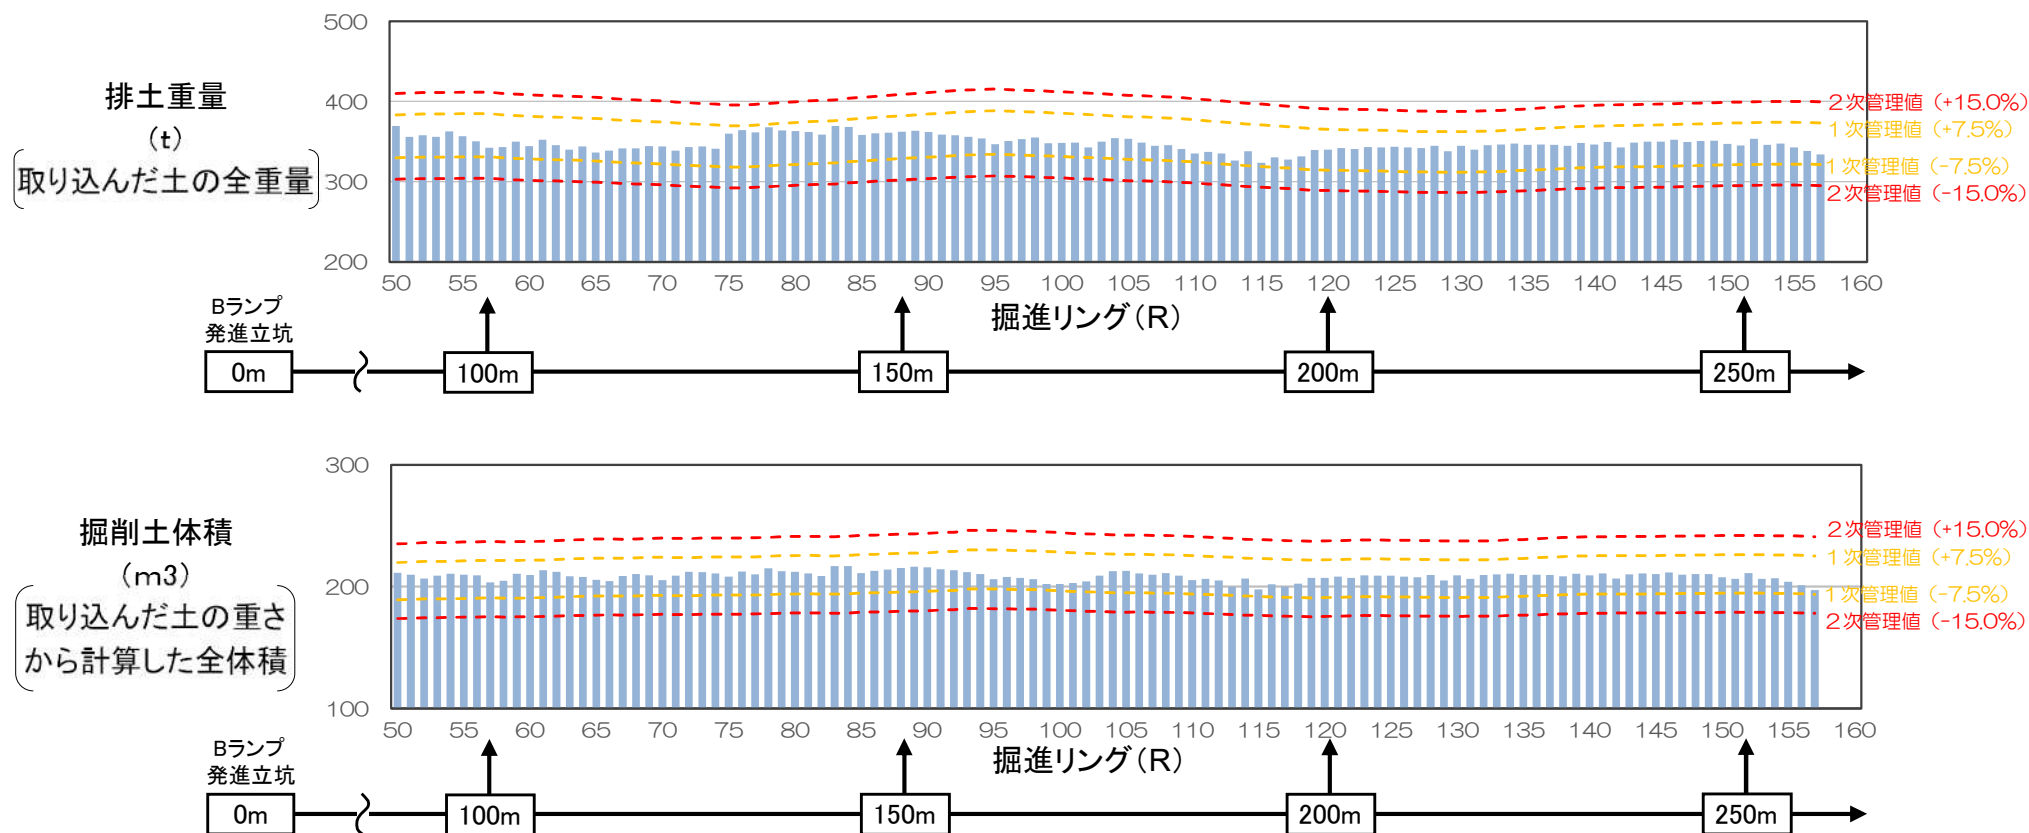
## 中央JCT Bランプシールドトンネル工事の施工データ(排土重量・掘削土体積・排土率)

- 管理値を±10%から±7.5%に厳格化した排土重量、掘削土体積、新たな管理値として追加した排土率を用いて、排土量管理を実施しています。
- 排土重量、掘削土体積、排土率を確認し、掘進における管理フロー(切羽の安定管理、掘削土量)に基づき、適切に施工が行われていることを確認しています。
- 排土重量、掘削土体積は1次管理値の範囲内であることを確認しています。

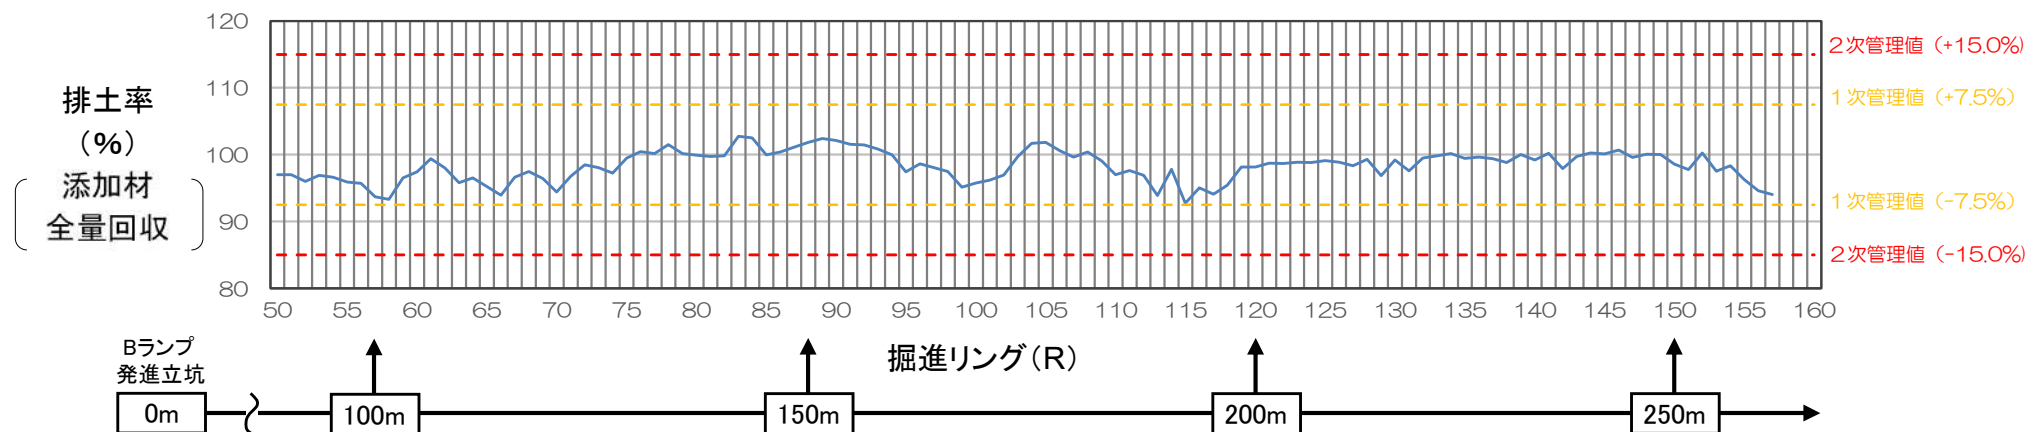
## 中央JCT Bランプシールドトンネル工事の施工データ(掘削土重量・排土体積・排土率)

- 体積の比較(排土率)は、1次管理値の範囲で収まっていることを確認しています。
- 掘進における管理フロー(切羽の安定管理、掘削土量)に基づき、適切に施工が行われていることを確認しています。

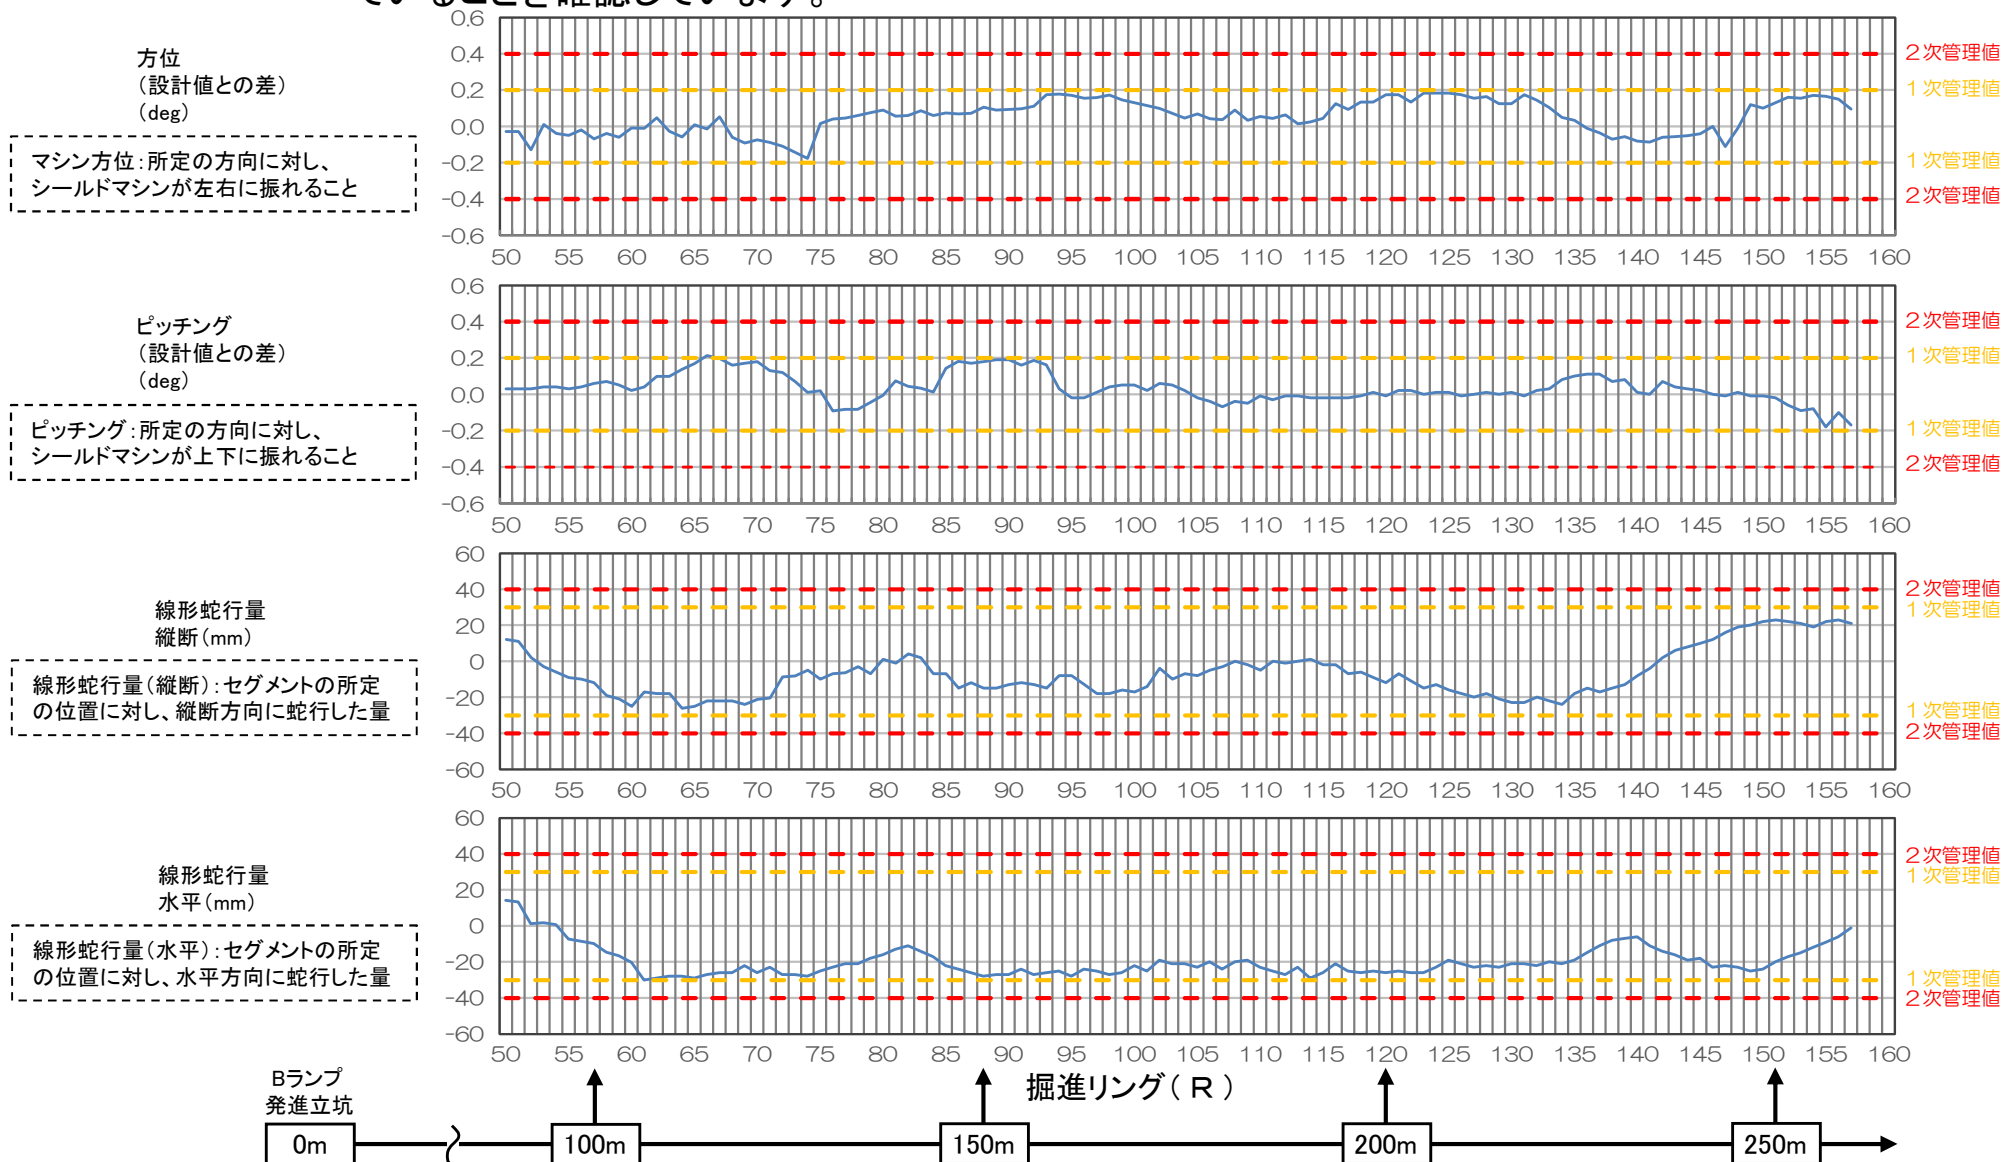
## 中央JCT Bランプシールドトンネル工事の施工データ(マシン制御等)

- マシン方向制御の掘進管理項目(方位、ピッチング)及び線形蛇行量は、管理値の範囲で収まっていることを確認しています。

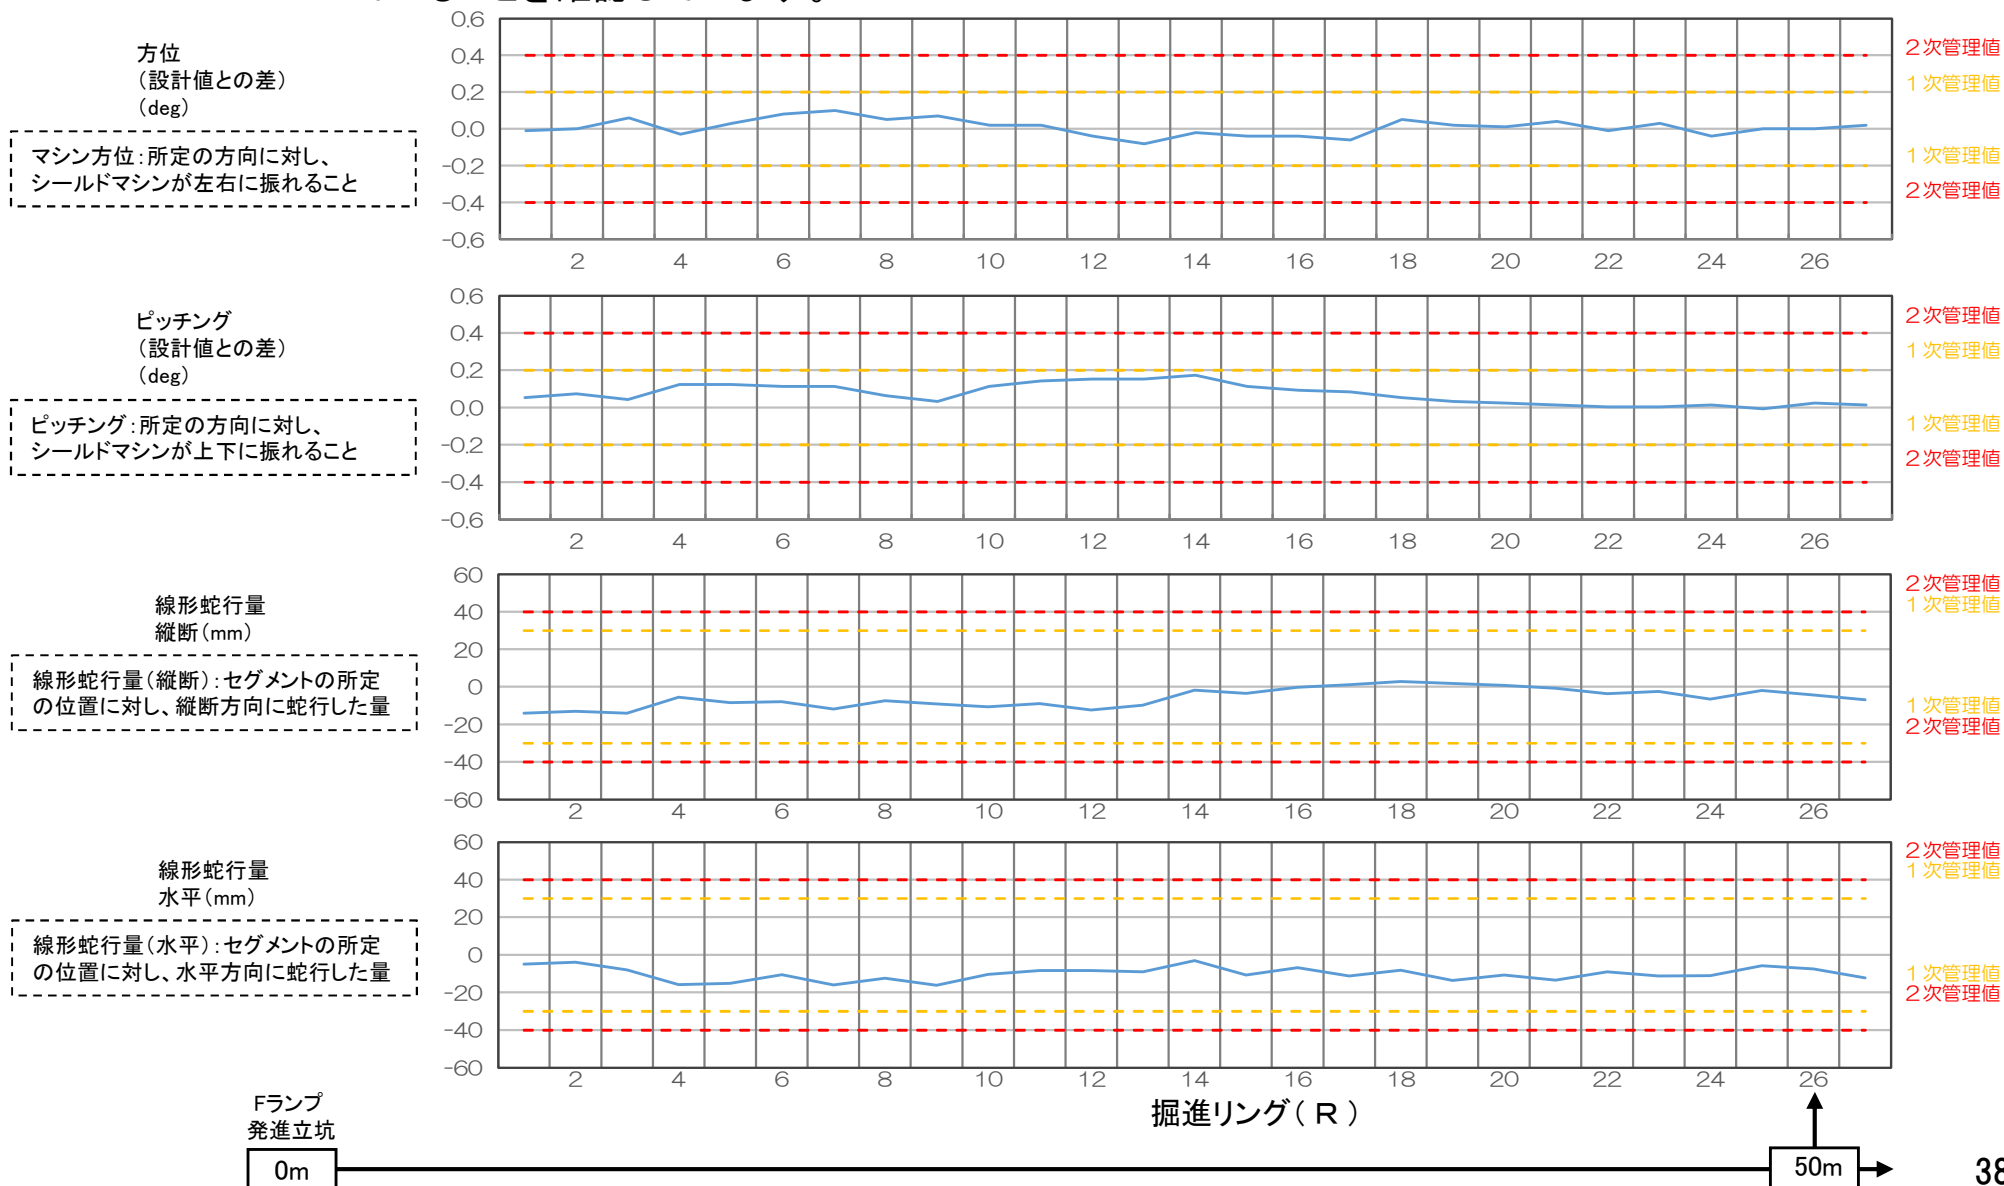
## 中央JCT Fランプシールドトンネル工事の施工データ(マシン制御等)

- マシン方向制御の掘進管理項目(方位、ピッチング)及び線形蛇行量は、管理値の範囲で収まっていることを確認しています。

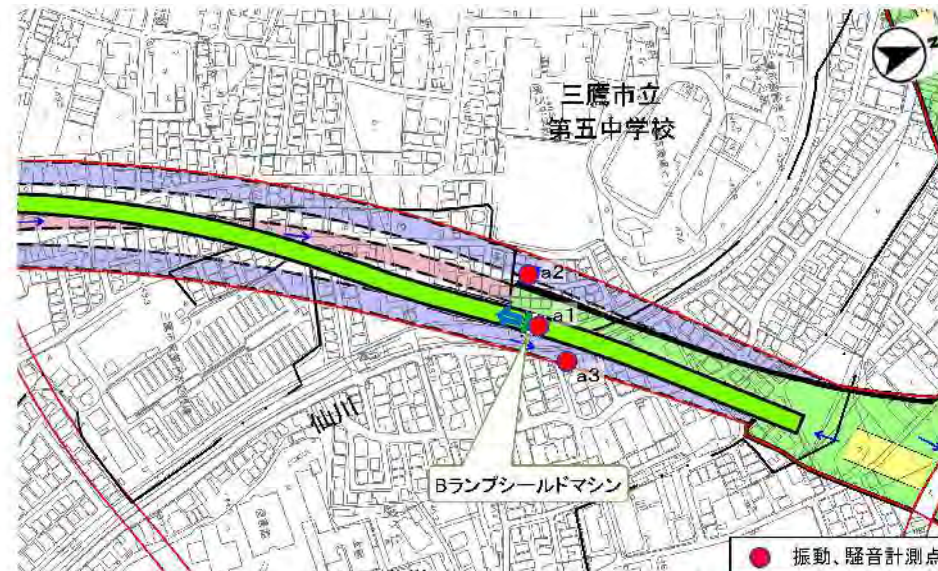
【令和7年5月13日(火) シールドマシン位置図】

- a1地点（シールドマシン直上付近）で停止中と掘進中で騒音レベルの上昇傾向が確認されましたが、規制基準値内でした。
- 振動レベル及び低周波レベルについては停止中と掘進中で明確な差異は確認されませんでした。

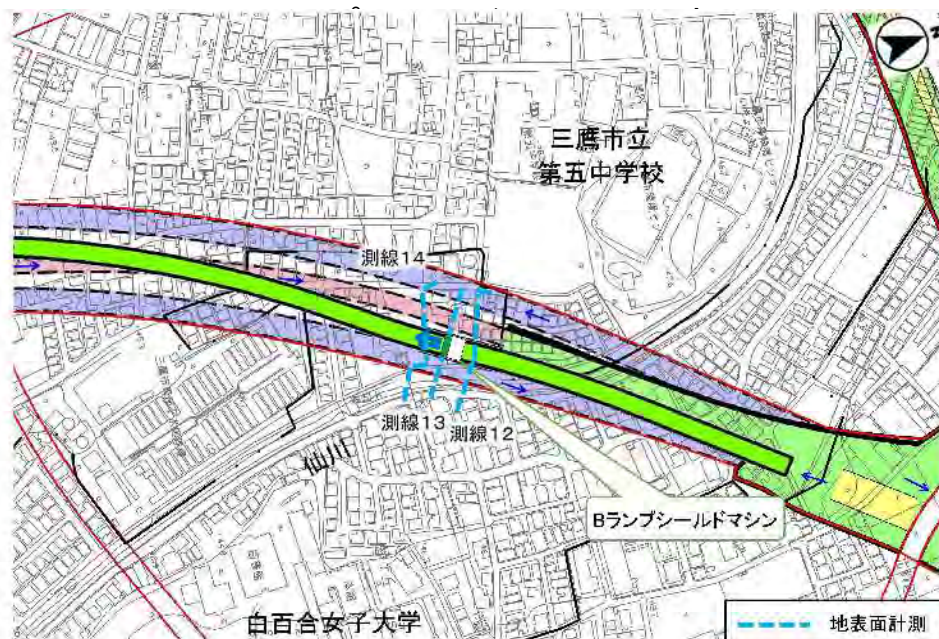
【令和7年6月24日(火) 地表面変位計測結果】

- 掘進前後の地表面変位は基準値以下であることを確認しています。  
基準値：最大傾斜角は1000分の1rad以下※
