東京外かく環状道路(関越～東名)
大泉JCT付近及びシールドトンネル工事の状況等をお知らせする
オープンハウスの資料

令和7年1月13日～21日

国土交通省 関東地方整備局 東京外かく環状国道事務所
東日本高速道路(株) 関東支社 東京外環工事事務所
中日本高速道路(株) 東京支社 東京工事事務所

東京外かく環状道路(関越～東名)の計画概要

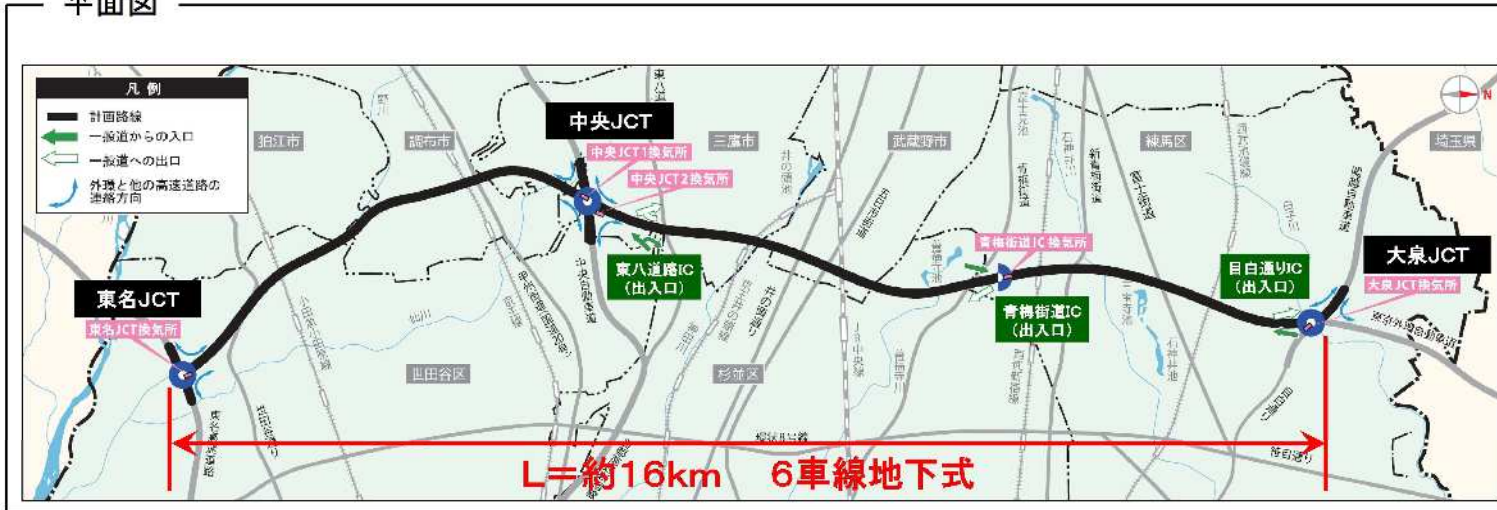
平面図

(平成19年4月6日 都市計画変更(高架→地下))
 (平成27年3月6日 都市計画変更(地中拡幅部))

計画概要

延長：約16km

高速道路との接続：3箇所

- ・東名JCT (仮称)
- ・中央JCT (仮称)
- ・大泉JCT

出入口：3箇所

- ・東八道路IC (仮称)
- ・青梅街道IC (仮称)
- ・目白通りIC (仮称)

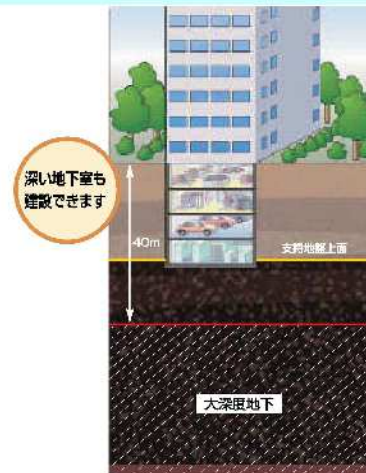
①地下室の建設のための利用が通常行われない深さ（地下40m以深）

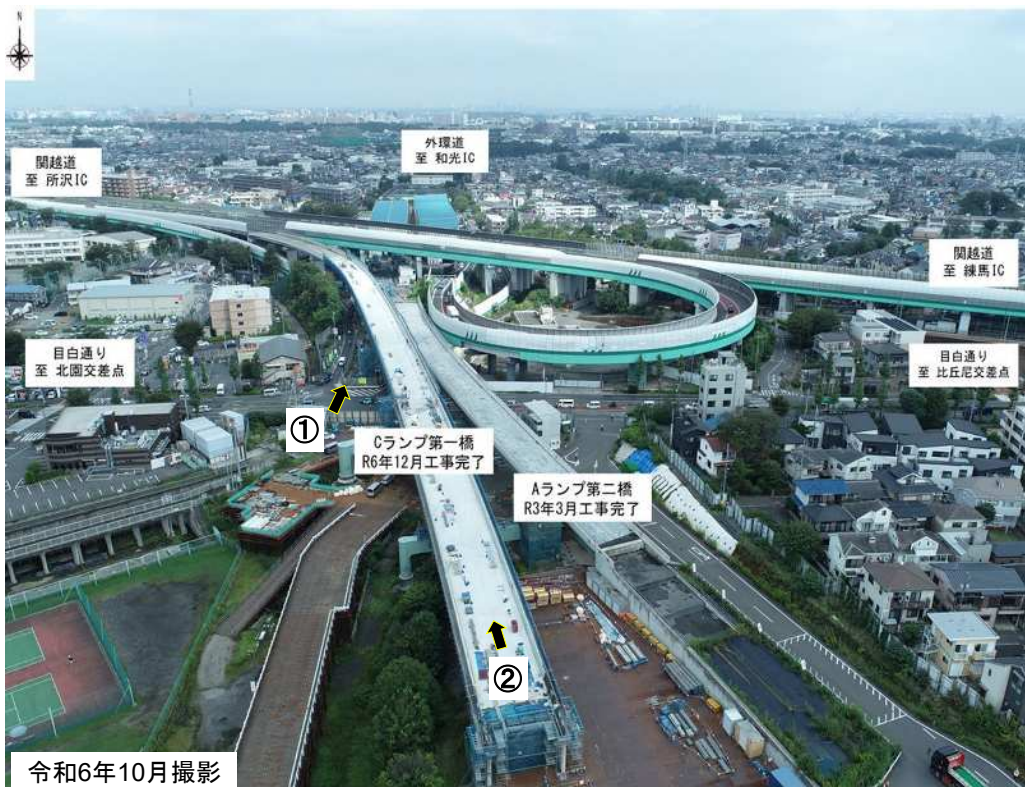
工事全体位置図

○Aランプ第二橋は、関越道(練馬方面)から本線南行トンネルへ行くための橋りょうになっており、令和3年3月に工事が完了しました。

○Cランプ第一橋は、本線北行トンネルから関越道(新潟方面)へ行くための橋りょうになっており、令和6年12月に工事が完了しました。

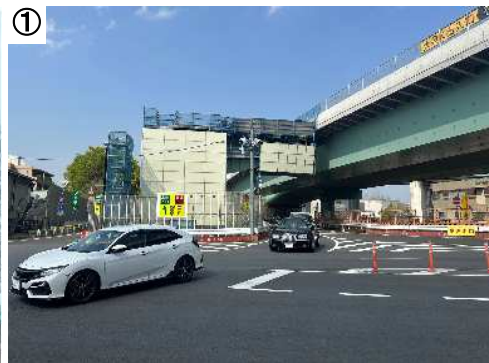
送出し架設前
(令和5年4月)

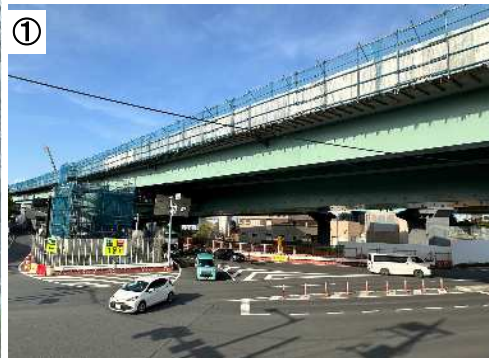
送出し架設後
(令和6年4月)

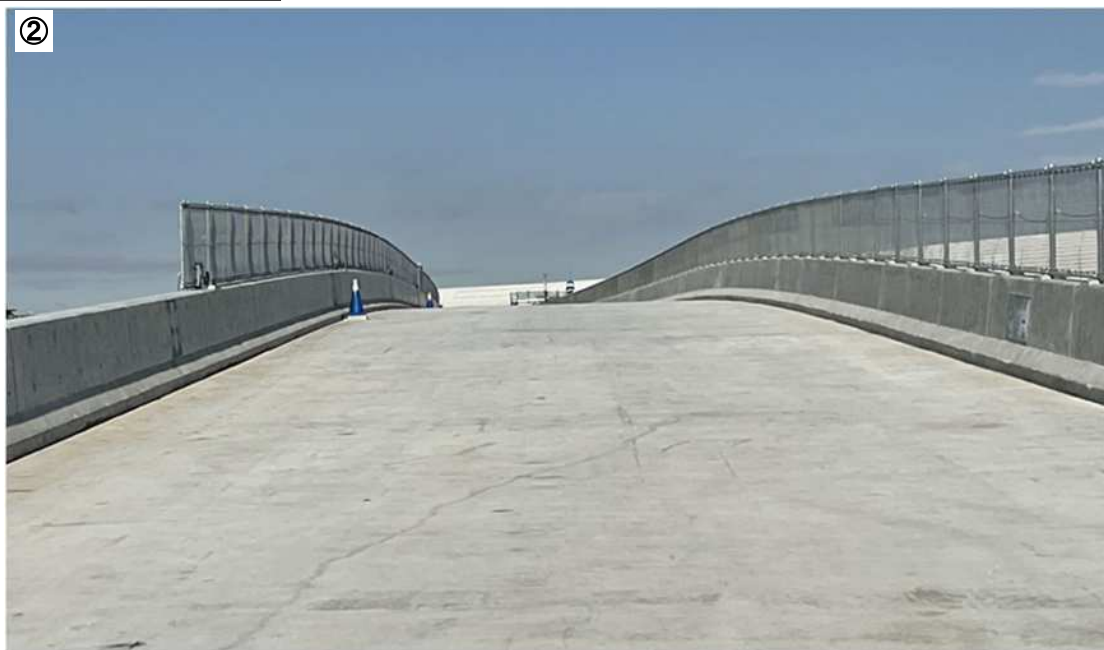
床版施工状況写真

橋りょう上部の鉄筋コンクリート製床版の状況
(令和6年11月)

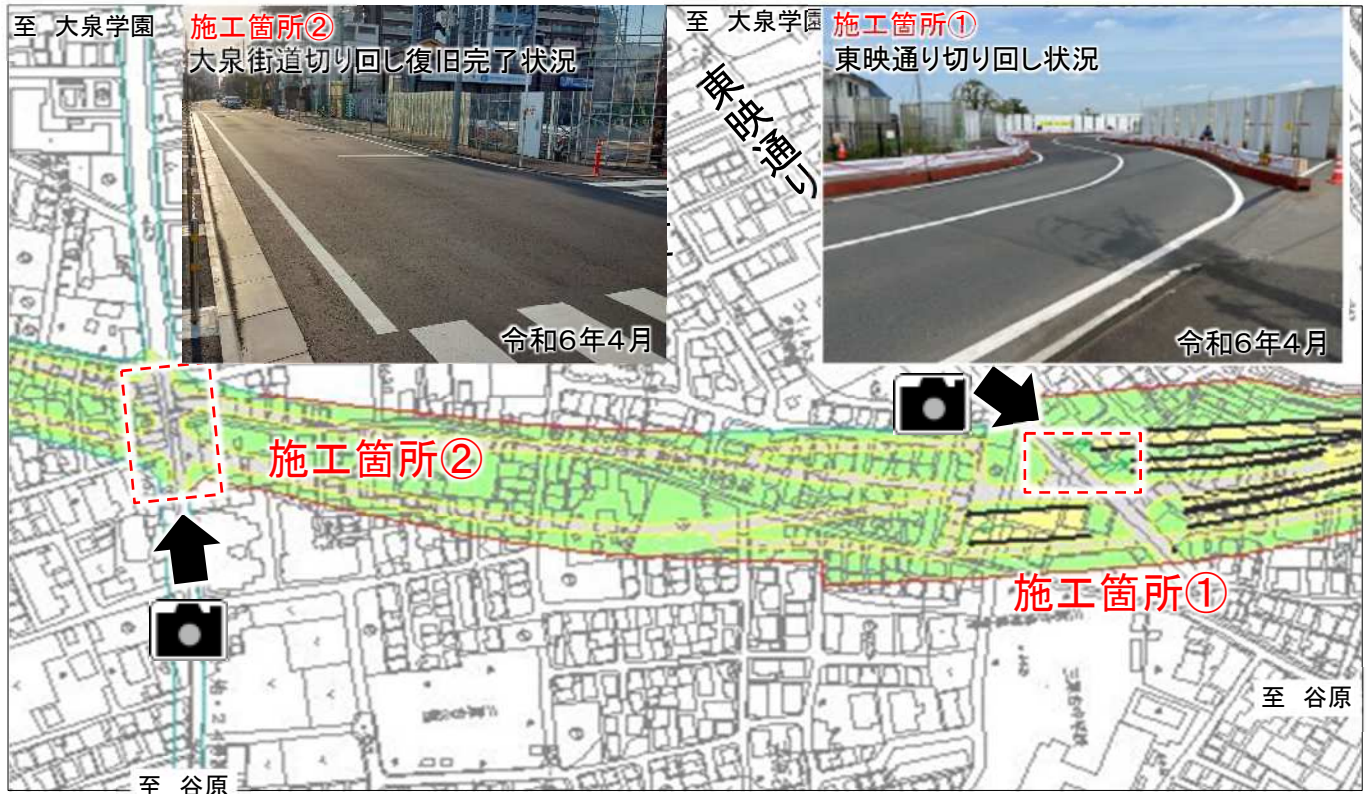
■位置図・施工状況

- 東映通りでは、工事の進捗にあわせて道路の切り回しを行っています。
- 周辺の住民の皆様や、通行される皆様にはご迷惑をおかけいたしますが、ご理解とご協力をお願いいたします。

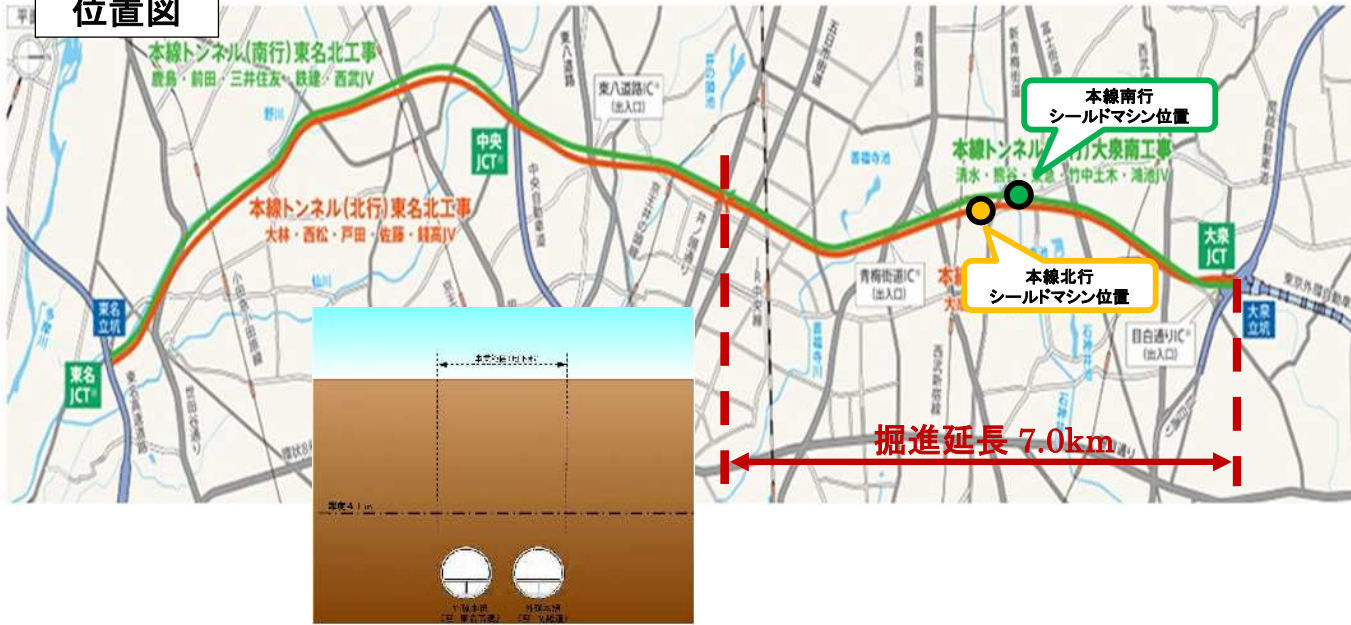
位置図

本線北行シールド	
工事名称	東京外かく環状道路 本線トンネル(北行) 大泉南工事
発注者	中日本高速道路(株) 東京支社
施工者	大成・安藤・間・五洋・飛島・大豊 特定建設工事共同企業体
工事内容	・泥土圧シールド シールド機外径φ16.1m、セグメント外径φ15.8m ・延長約6,970m
本線南行シールド	
工事名称	東京外かく環状道路 本線トンネル(南行) 大泉南工事
発注者	東日本高速道路(株) 関東支社
施工者	清水・熊谷・東急・竹中土木・鴻池組 特定建設工事共同企業体
工事内容	・泥土圧シールド シールド機外径φ16.1m、セグメント外径φ15.8m ・延長約6,990m

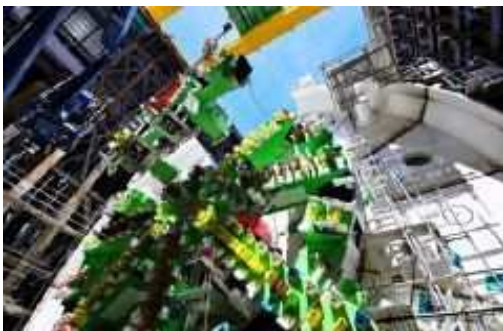
シールドマシンカッター部の投入・組立を行っている状況
(平成30年4月27日)

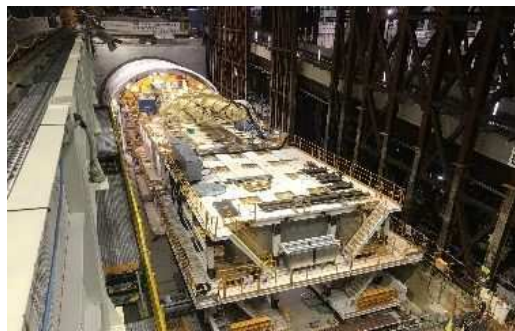
シールドマシンの後続台車の組立状況
(平成30年10月25日)

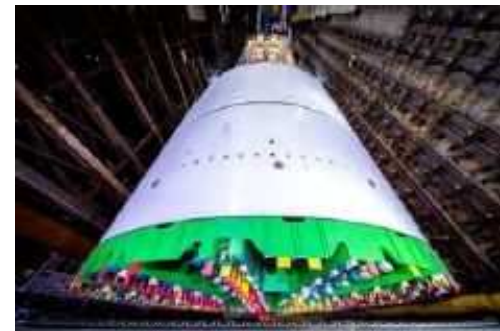
シールドマシン組立状況の前景写真
(平成30年10月25日)

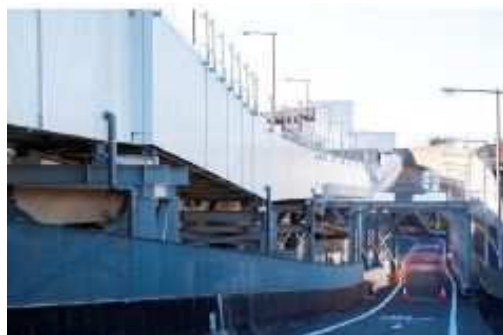
外環道のベルトコンベアの設置が完了した状況
(令和元年5月14日)

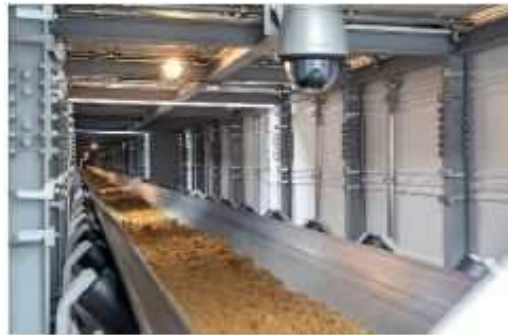
掘削した土砂をベルトコンベアで搬送する状況
(令和元年9月18日)

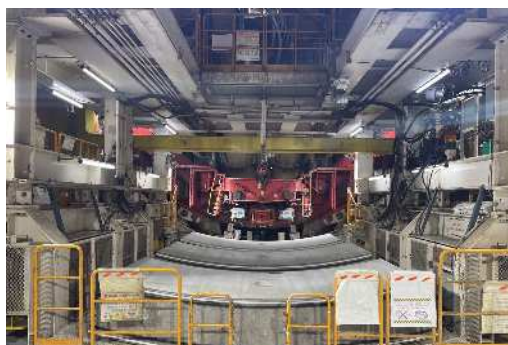
掘進状況
(令和6年9月30日)

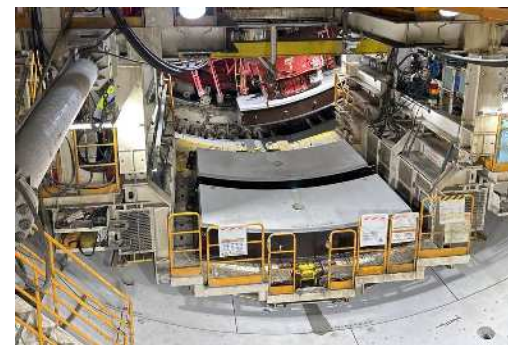
セグメント組立状況
(令和6年11月12日)

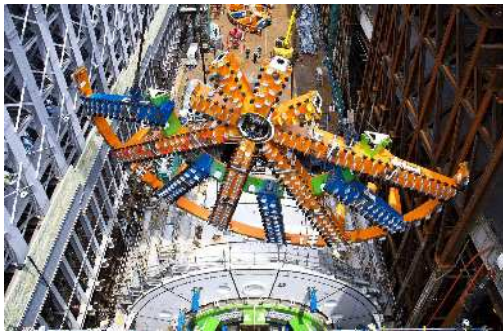
シールドマシンカッター部の投入・組立を行っている状況
(平成30年6月22日)

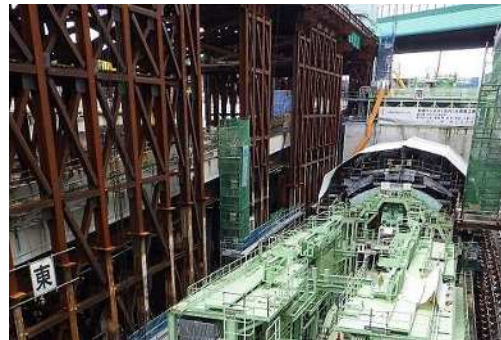
シールドマシンの後続台車の組立状況
(平成30年9月18日)

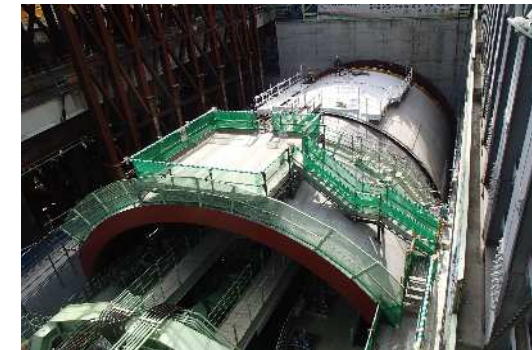
シールドマシン組立完了状況
(平成31年1月27日)

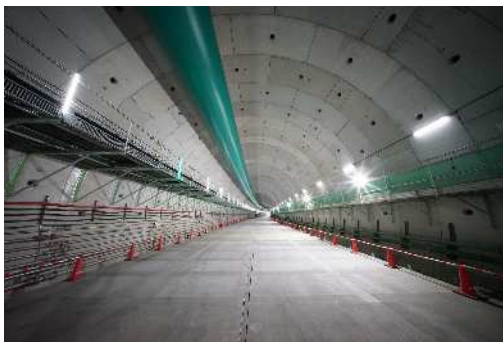
床版構築状況
(令和5年11月21日)

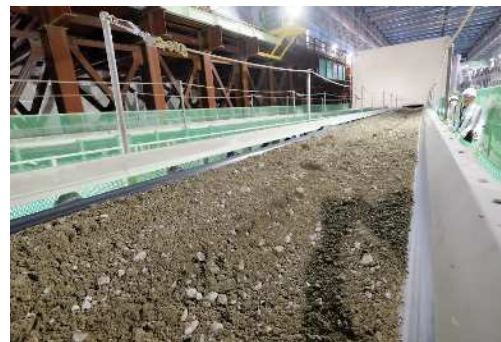
掘削した土砂をベルトコンベアで搬送する状況
(令和5年12月21日)

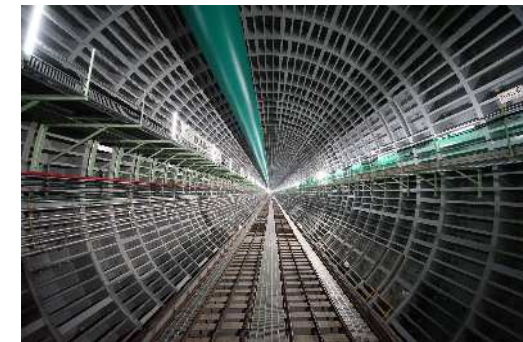
構築されたトンネル内(鋼製セグメント)
(令和6年10月7日)

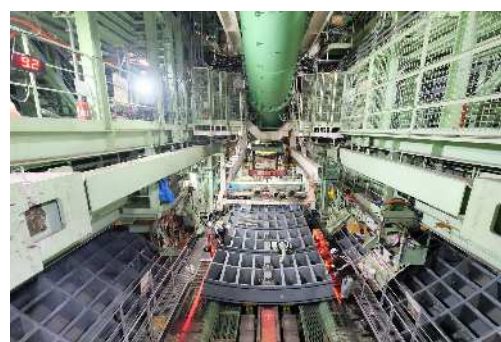
セグメント組立状況
(令和6年8月21日)

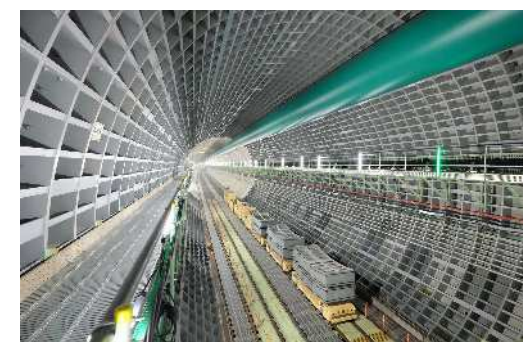
セグメント搬送状況
(令和6年8月21日)

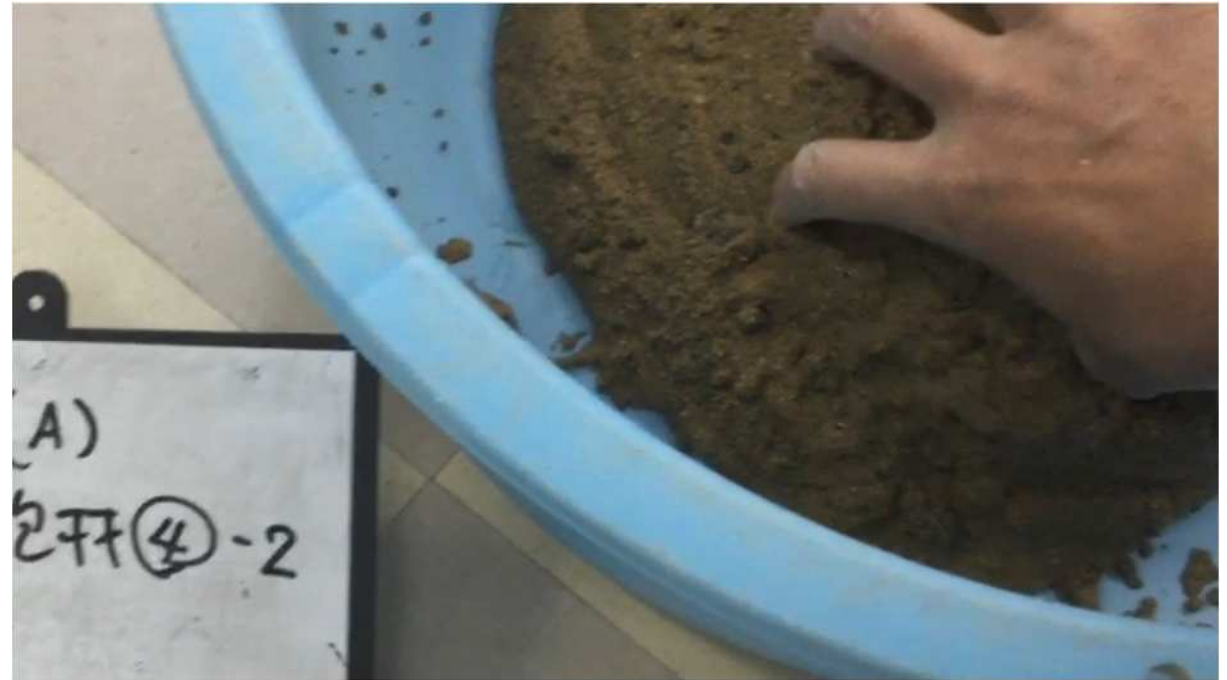
塑性流動性あり

- 良い固さ
- まとまり

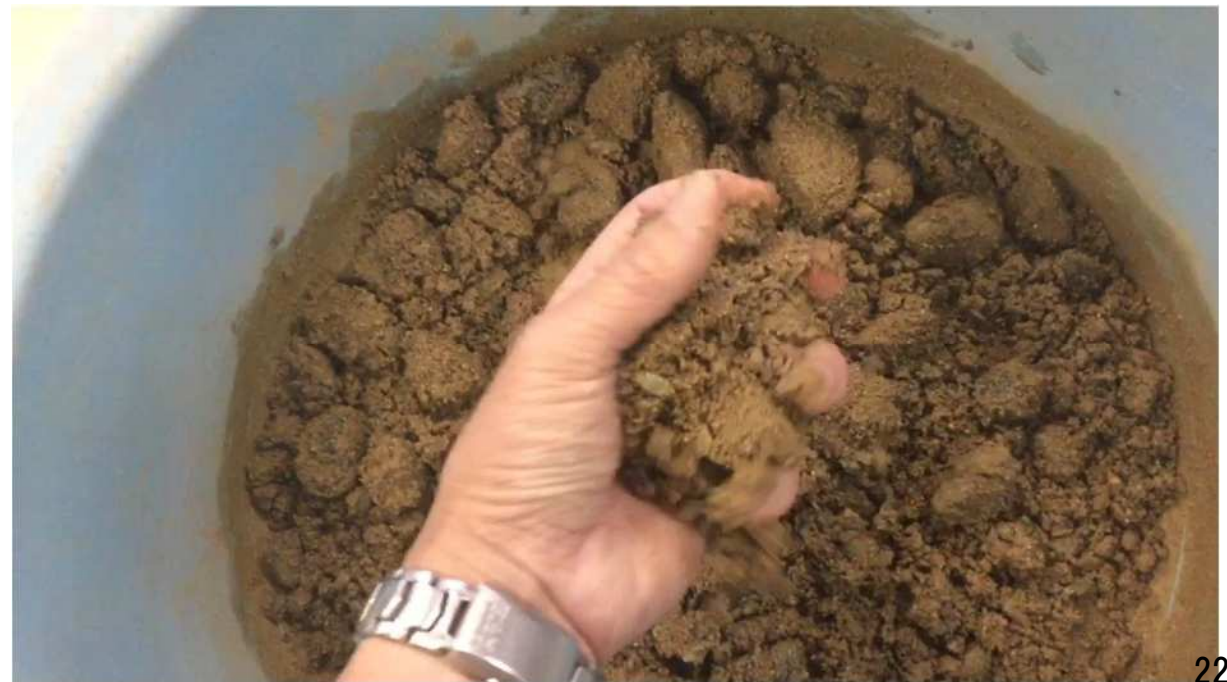
塑性流動性なし

- 固すぎる
(柔らかすぎてもだめ)
- まとまりがない

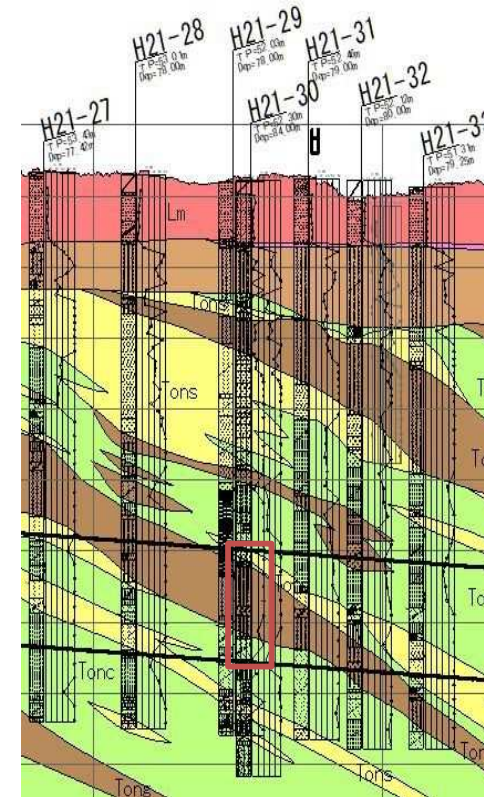
大泉側本線シールドトンネル工事の地盤概要について【武蔵野市】

地質	東久留米層
表層	厚さ5~10mの埋土(他区間より薄い層厚) ローム層・武蔵野礫層
掘削断面上部	単一の砂層で流動化しやすい層が地表面まで連続(変状が煙突上に伝わりやすい)
掘削断面	細粒分が少なく、均等係数が小さいため、自立性が乏しく、礫が卓越して介在

地質	舎人層
表層	厚さ15~20m程度のローム層・武蔵野礫層
掘削断面上部	舎人層の砂、礫、粘性土層などが互層 流動化しにくい粘土層が全域に存在
掘削断面	互層(礫・砂・粘性土) 全域に粘性土層が介在 H21-30に細粒分が少なく、均等係数が小さい層が存在

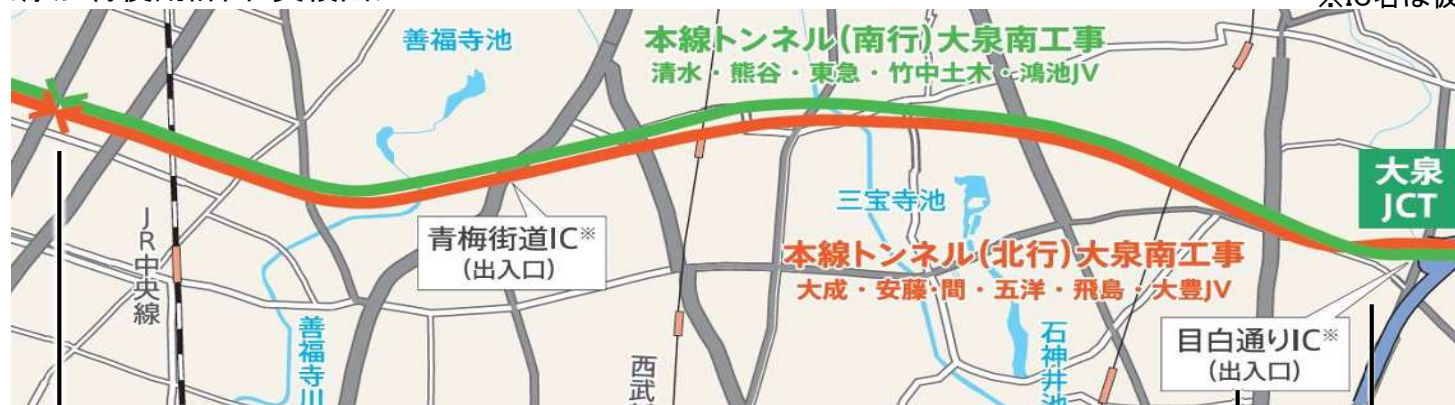
<添加材使用計画・実績図>

- 気泡材、鉍物系添加材を常に使用可能な状態にしています。
- 大泉側本線(南行)は、掘進状況に適した鉍物系添加材および気泡材を使用し、土の締め固めを生じさせることなく、掘進を行っています。
- カッター回転不能となる事象は、発生していません。

▲令和4年11月1日再開位置

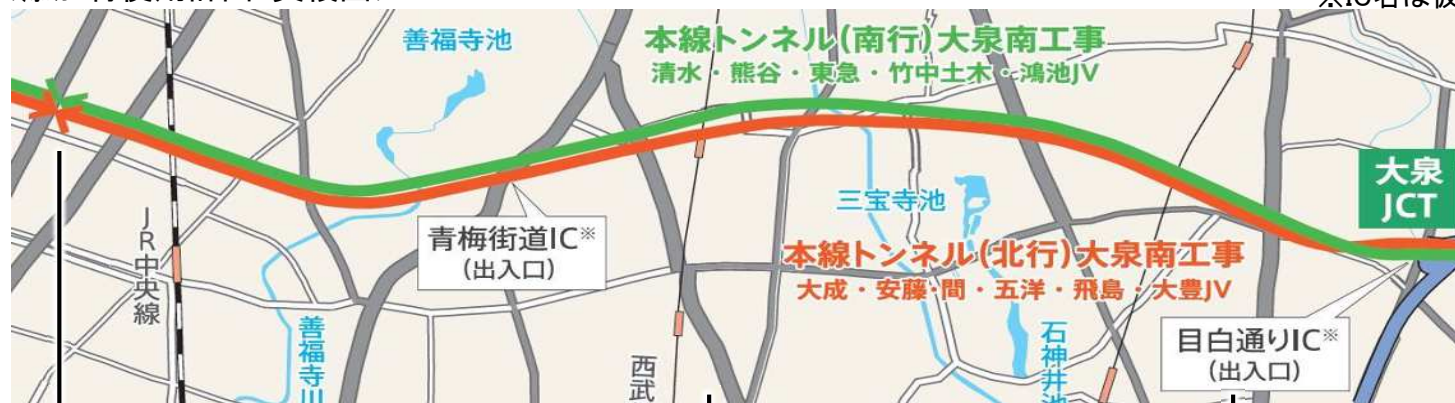
<添加材使用計画・実績図>

- 気泡材、鉍物系添加材を常に使用可能な状態にしています。
- 大泉側本線(北行)は、掘進状況に適した鉍物系添加材および気泡材を使用し、土の締め固めを生じさせることなく、掘進を行っています。
- カッター回転不能となる事象は、発生していません。

▲令和4年12月8日再開位置

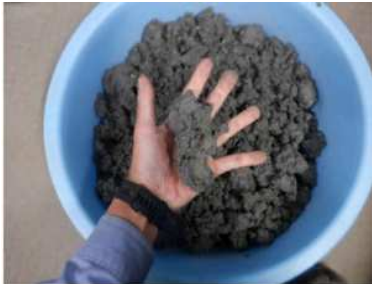
1680R 手触・目視

- モニタリングデータや排土性状確認結果より、排土性状の大きな変化は確認されていません。
- 掘削土を1日2回の頻度で採取し、手触、目視、ミニスランプ試験を行い、排土性状の変化を確認しています。
- 20リングに1回の頻度を基本として掘削土の粒度分布試験を実施し、細粒分や礫分の比率などを確認しています。

(上記の掘削土は排土時に高分子材を添加しているもの)

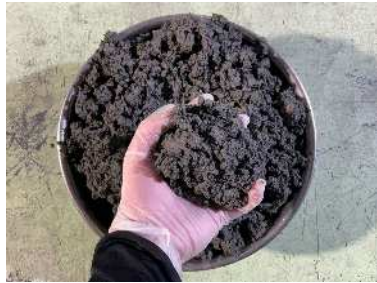
2140R 手触・目視

- モニタリングデータや排土性状確認結果より、排土性状の大きな変化は確認されていません。
- 掘削土を1日2回の頻度で採取し、手触、目視、ミニスランプ試験を行い、排土性状の変化を確認しています。
- 20リングに1回の頻度を基本として掘削土の粒度分布試験を実施し、細粒分や礫分の比率などを確認しています。

(上記の掘削土は排土時に高分子材を添加しているもの)

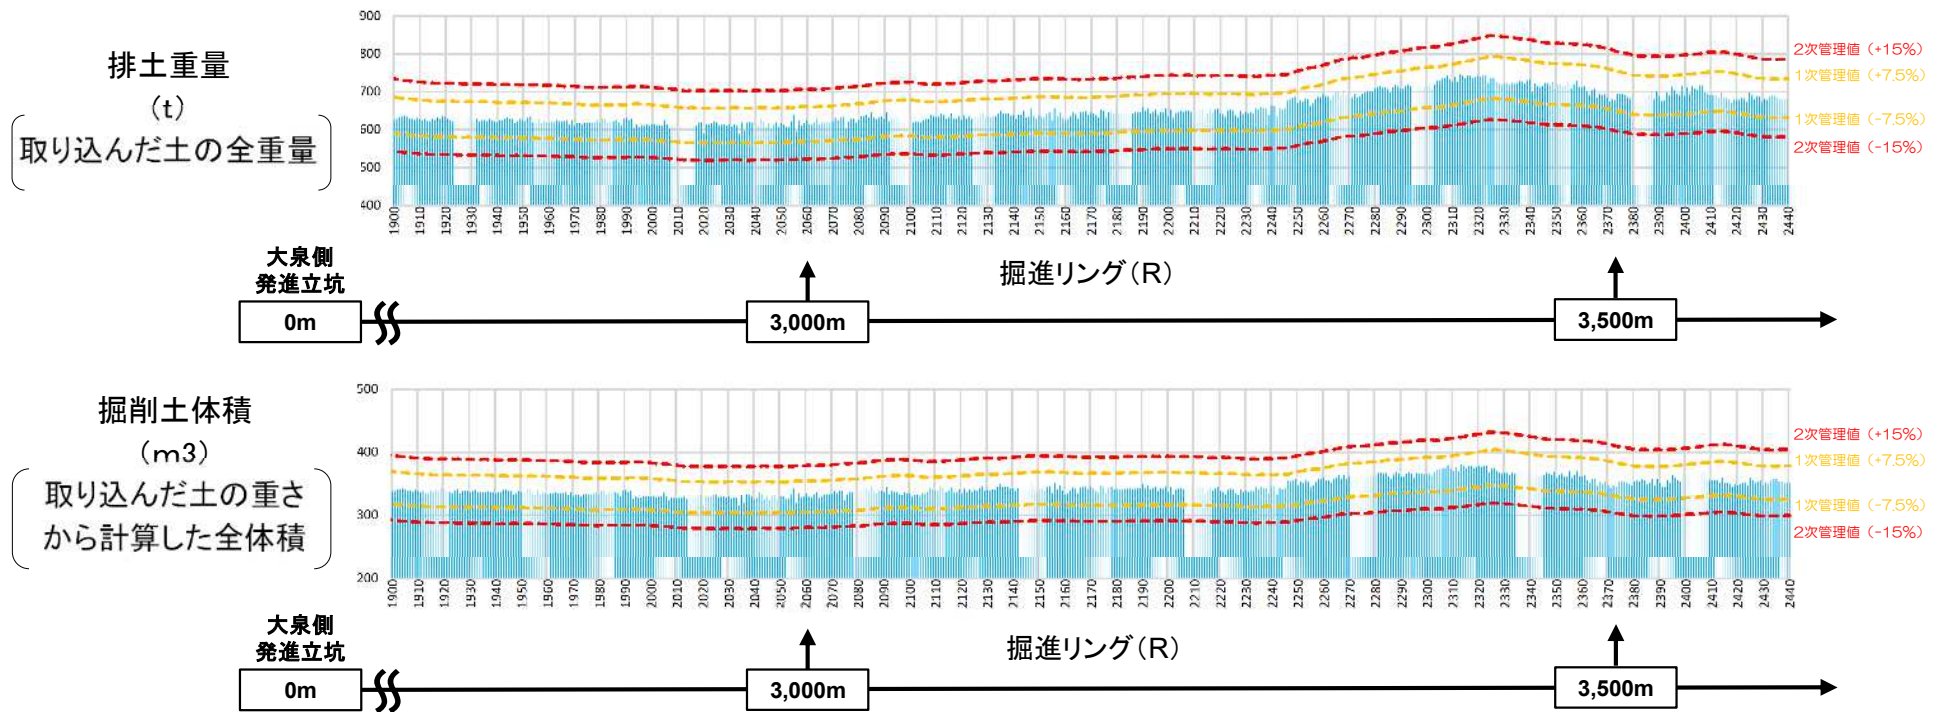
大泉側本線(北行)シールドトンネル工事の施工データ(排土重量・掘削土体積・排土率)

- 管理値を±10%から±7.5%に厳格化した排土重量、掘削土体積、新たな管理値として追加した排土率を用いて、排土量管理を実施しています。
- 排土重量、掘削土体積、排土率を確認し、掘進における管理フロー(切羽の安定管理、掘削土量)に基づき、適切に施工が行われていることを確認しています。
- 排土重量、掘削土体積は、1次管理値の範囲内であることを確認しています。

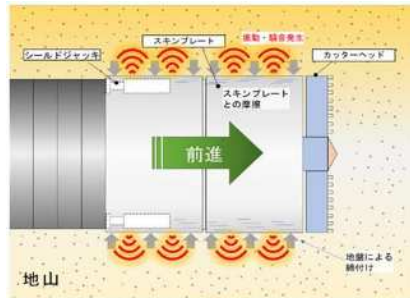
(マシンと地盤の摩擦)

(前方の地盤掘削)

■マシンと地盤の間に滑剤を投入
実験にて振動を最大50%低減

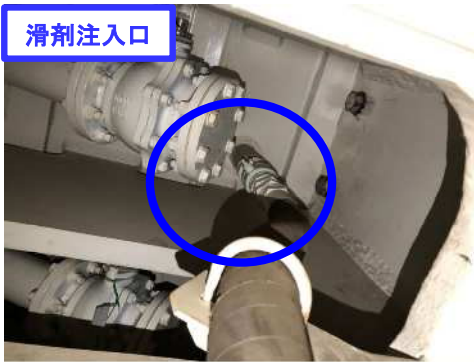
滑剤注入口

- ・ スキンプレートと地山との間に滑剤をいつでも充填できる設備を搭載
- ・ 掘進速度の調整
- ・ ジャッキ長さの調整

滑剤充填設備(大泉本線(北行)シールドトンネル工事の実績)

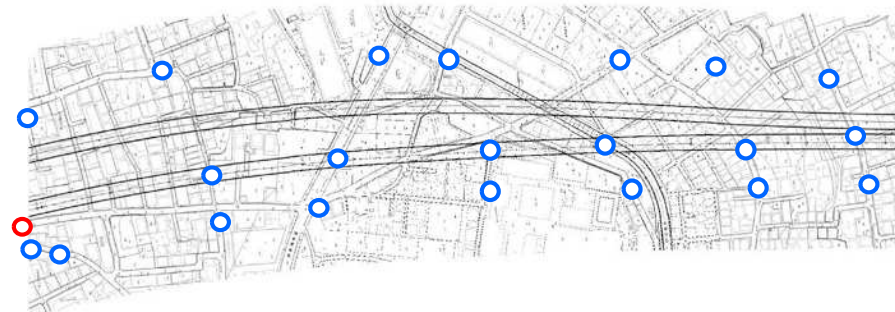
計測頻度の見直しイメージ(本線北行シールド)

■ 計測頻度の見直し、速報値・確定値の公表

● 当初測定地点イメージ
● 今回追加測定地点イメージ

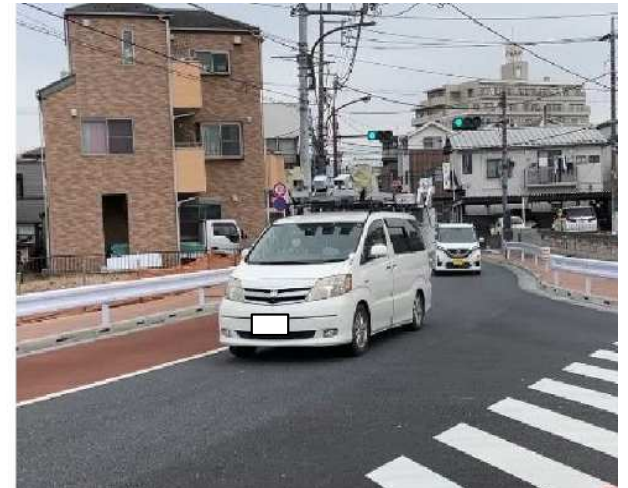
■MMS(3D点群調査)

- 地表面計測やMMS(3D点群調査)、巡回監視などを適切に実施しています。

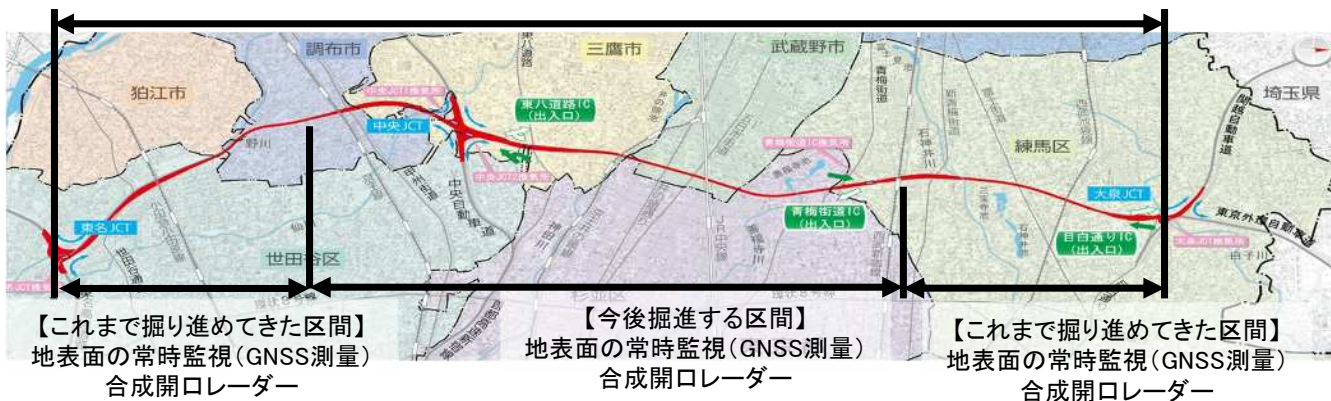
■GNSS・合成開口レーダー

【これまで掘り進めてきた区間】
地表面の常時監視(GNSS測量)
合成開口レーダー

【今後掘進する区間】
地表面の常時監視(GNSS測量)
合成開口レーダー

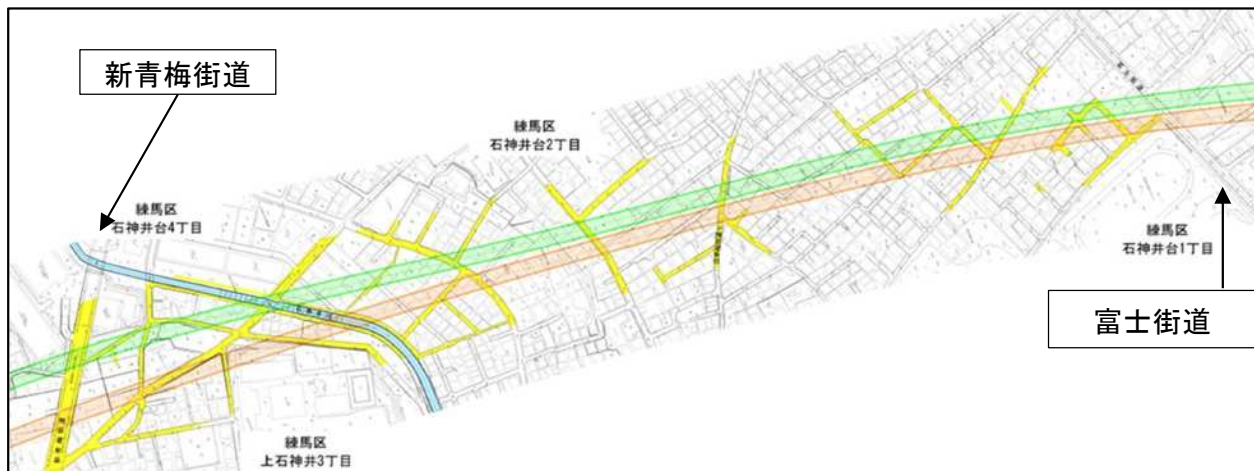
調査位置図(富士街道～新青梅街道)

- 掘進作業実施前に、今後掘進する区間の安全を確認するため、公道を対象に路面下空洞調査を実施しています。

—— 空洞調査範囲

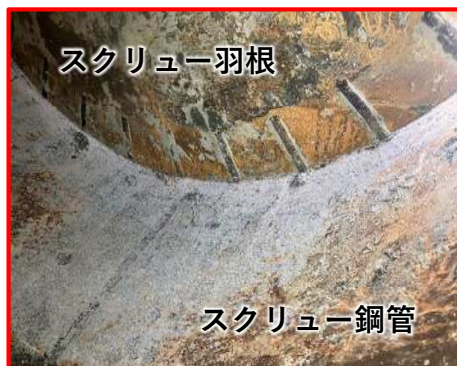
鋼管とスクリュー羽根の摩耗状況

- 大泉側本線(北行)シールドトンネル工事では、10月22日の掘進中に土砂搬出設備であるスクリューコンベヤーの一部で変状が確認されたことから、掘進を一時停止し、保全措置を実施しつつ、スクリューコンベヤー内の土砂撤去作業を行ったうえで部材の点検や補修作業を実施しました。その後、変状が確認された部材の補修作業を完了したことから、11月29日に掘進を再開しております。
- なお、セグメントで構築されたトンネルやシールドマシンの設備については安全上問題がないこと、施工データに異常はなく地表面の安全性を損なう事象ではないことを有識者に確認しております。
- 点検の結果、スクリューコンベヤーの部材であるスクリューシャフトとモーター駆動軸との接合部からの抜け出しの他、駆動軸の破断、鋼管及びスクリュー羽根に顕著な摩耗が生じている状況を確認しました。

駆動軸の破断状況

○これにより、掘進時の掘削土砂排出に伴う鋼管やスクリュー羽根の摩耗が想定以上に進行し、自重によりたわみが生じたスクリューシャフトが回転することで、接合部に繰り返しの曲げ応力が作用し、駆動軸が破断、スクリューシャフトが抜け出して回転不能となったこと。

○接合部については、駆動軸の破断及びスクリューシャフトの抜け出しに対応できる部材の設置

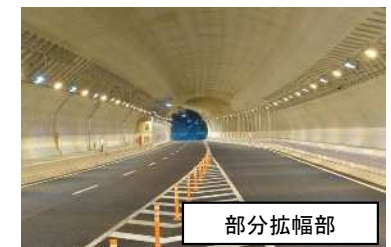
部分拡幅部

参考: 中央環状品川線大橋連絡路工事
出典: [国土技術研究センターHP]より

- 第30回(2024年9月10日)東京外環トンネル施工等検討委員会において、東名JCT地中拡幅工事の施工計画及び地域の安全・安心を高める取組みは、施工を行う上で安全性・確実性が確保された妥当なものであること等が確認されました。
- 東名JCT地中拡幅部は、多くの施工実績を有する都市部山岳工法(NATM)を適用するとともに、中央環状品川線で施工実績を有する「セグメントを用いたシールドトンネル地中拡幅工法」と部分拡幅部における「本線シールドトンネルを利用した本線部分拡幅工法」を適用します。
- 東名JCTの地中拡幅部の施工状況を踏まえ、中央JCT、青梅街道ICの地中拡幅部についても引き続き検討を進めていきます。

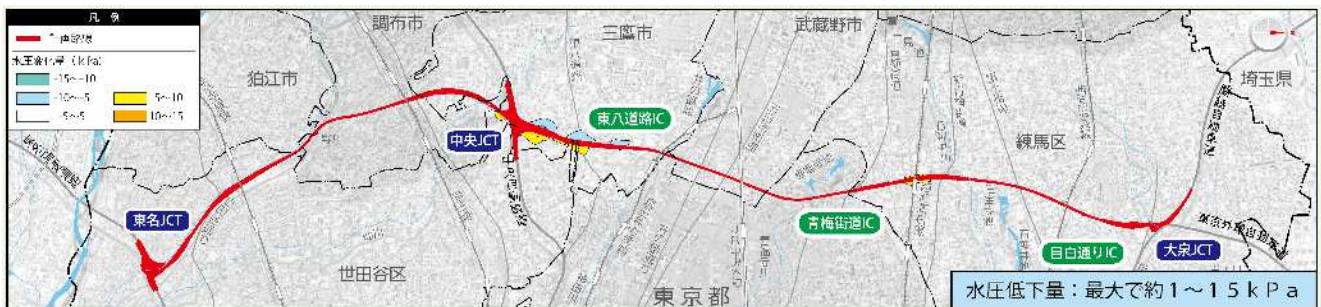
深層地下水への影響

- ・東京外環（関越～東名）の本線シールドによって地下水が引き込まれ、地上部の河川や池沼が涸れてしまうのではないかと心配があるかと思えます。
- ・そのため、外環事業では、トンネル構造の密閉性が高く、地下水に与える影響が小さいシールド工法を採用しています。
- ・三次元浸透流解析と呼ばれる数値シミュレーションにより地下水位及び水圧の変動量を予測した結果、深層地下水の水圧低下量は、年間の水圧変動量以下とわずかであり、影響の範囲内に深層地下水を利用している井戸が存在しないことから、深層地下水は保全されるものと考えています。

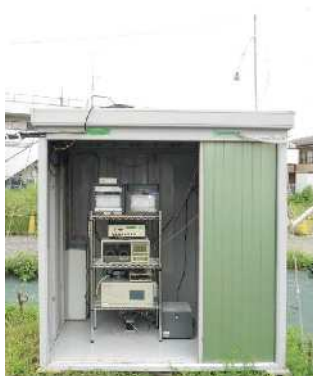
大気質(NO₂、SPM)測定状況

- ・建設機械の稼働や工事用車両の運行に伴う二酸化窒素（NO₂）及び浮遊粒子状物質（SPM）を季節毎（年4回）、1週間、現地測定
- ・また、粉じん等を季節毎（年4回）、1箇月間、現地測定

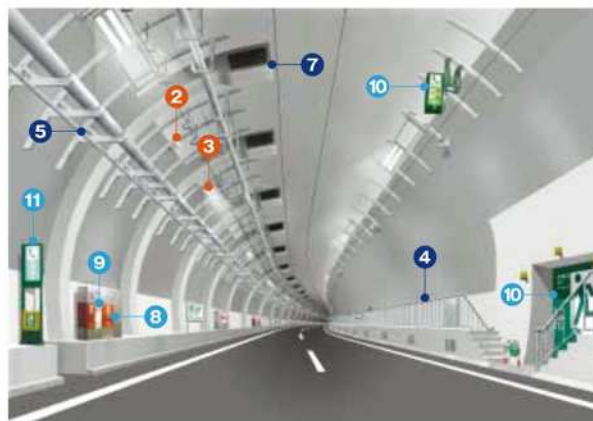
通常時の安全設備

1. 管制室 24時間体制でトンネル内を見守ります。	 	2. テレビカメラ トンネル内の状況を管制室に伝えるため、約100m間隔で死角なく設置します。	 	3. トンネル照明設備 安全で快適に走れる走行環境を確保します。	 
--------------------------------------	---	---	---	--	---

4. 自動火災検知器 トンネル側面に約25m間隔で設置し、火災を自動的に感知します。	 	5. 水噴霧設備 放水区画は約25m、火災の延焼や拡大を防ぎます。	 	6. トンネル警報板 火災、事故状況をドライバーの方へお知らせします。	 	7. 排煙口（排気口） 火災時の煙を外に排出します。	 
--	---	---	---	---	--	--------------------------------------	---

8. 消火器・泡消火栓 約50m間隔で設置してありますので、無理のない初期消火をお願いします。	 	9. 押ボタン式通報装置 約50m間隔で設置し、非常時に管制室へ通報できます。	 	10. 非常口 350m以内に設置された非常口から避難してください。	 
11. 非常電話 約100m間隔で設置し、非常時に管制室と連絡が取れます。

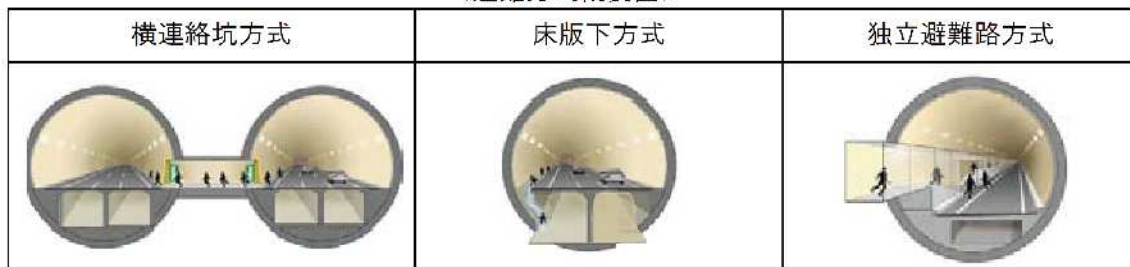
＜避難方式概要図＞

- 火災時等における避難安全性の確保を目的とし、避難施設を設置します。
- 設置する避難施設は、本線・ランプの状況に応じ、次の避難方式を検討します。

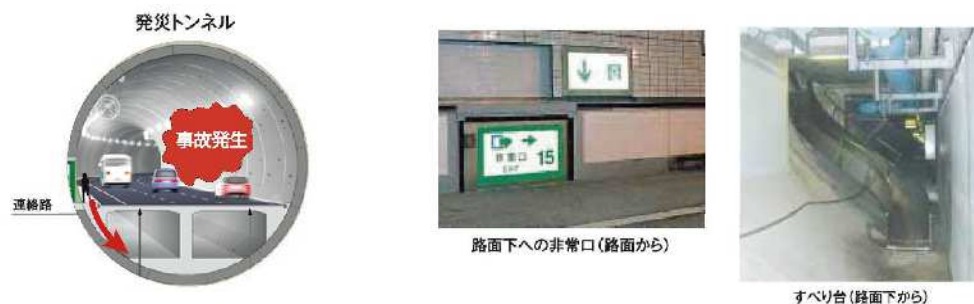
＜床版下方式の避難イメージ＞

発災トンネルの床版下(安全空間)へ、すべり台を利用して避難
