東京外かく環状道路(関越～東名)
大泉JCT付近及びシールドトンネル工事の状況等をお知らせする
オープンハウスの資料

令和7年8月18日～31日

国土交通省 関東地方整備局 東京外かく環状国道事務所
東日本高速道路(株) 関東支社 東京外環工事事務所
中日本高速道路(株) 東京支社 東京工事事務所

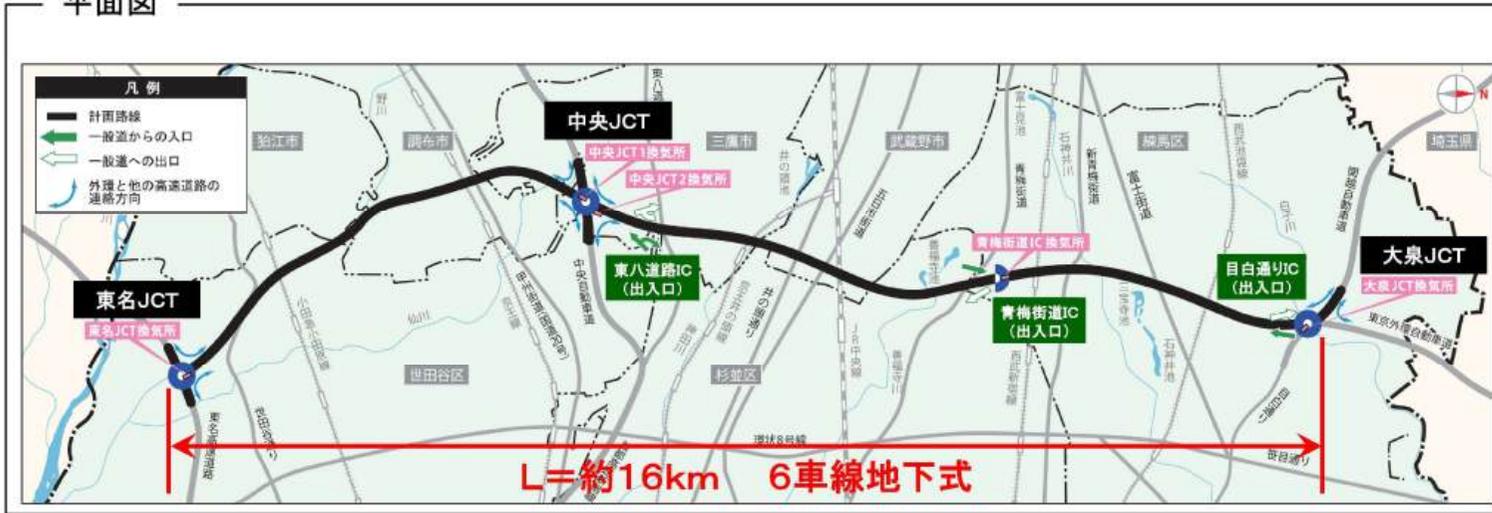
平面図

計画概要

延長：約16km

高速道路との接続：3箇所

- ・東名JCT (仮称)
- ・中央JCT (仮称)
- ・大泉JCT

出入口：3箇所

- ・東八道路IC (仮称)
- ・青梅街道IC (仮称)
- ・目白通りIC (仮称)

構造形式：地下式

(41m以上の大深度に計画)

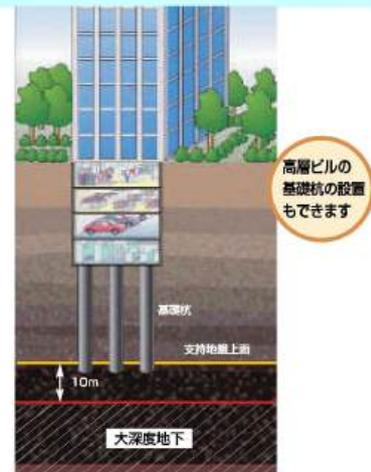
②建築物の基礎の設置のための利用が通常行われない深さ（支持地盤上面から10m以深）

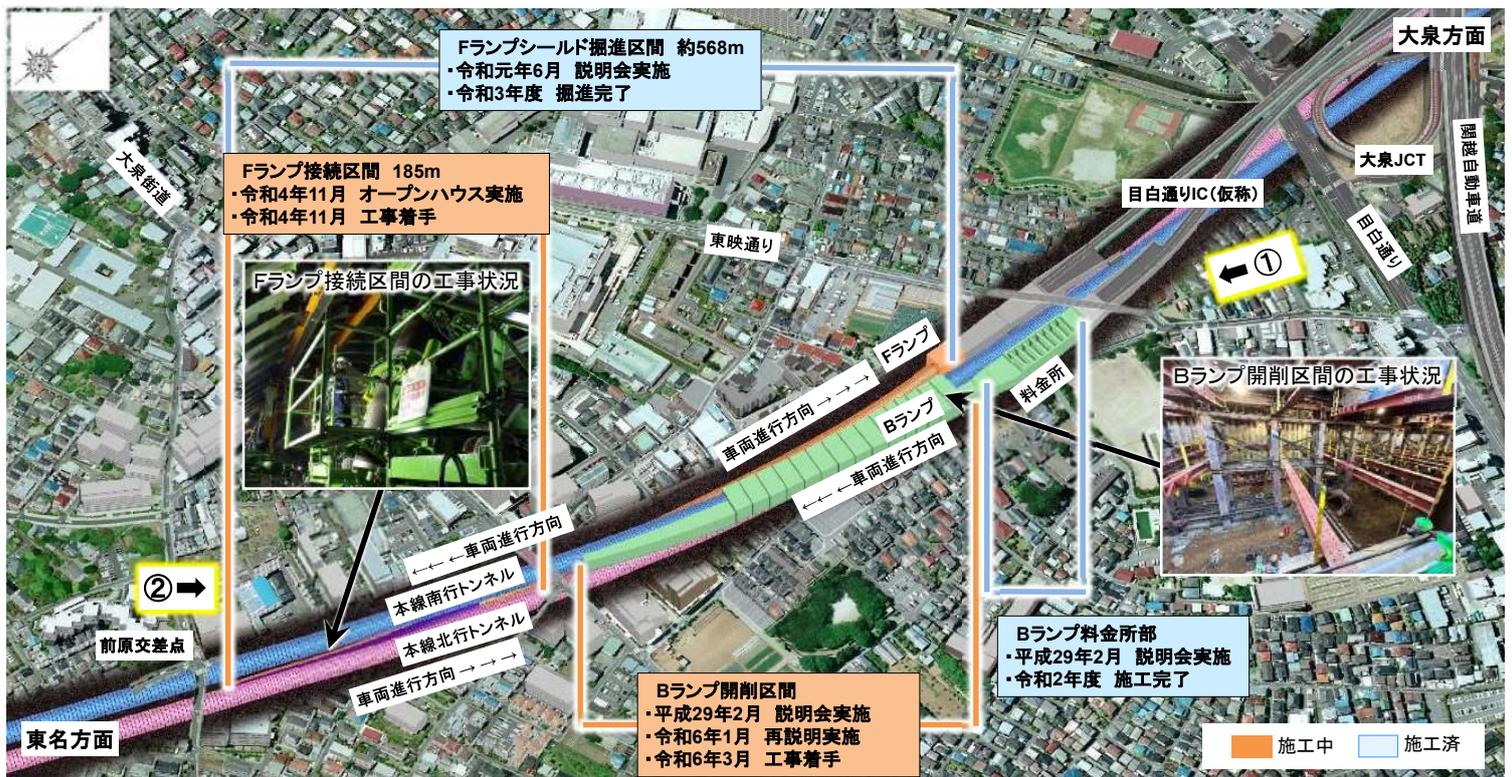
工事全体位置図

○Bランプ開削区間は、関越自動車道・目白通りIC(仮称)から本線南行トンネル(東名方面)へ行くための合流部になっており、現在は地上部から開削を行っています。

○Fランプ接続区間は、本線北行トンネルから関越自動車道(新潟方面)・目白通りIC(仮称)へ行くための分流部になっており、Fランプシールドの掘進は完了し、現在は曲線パイプルーフ等の施工を行っております。

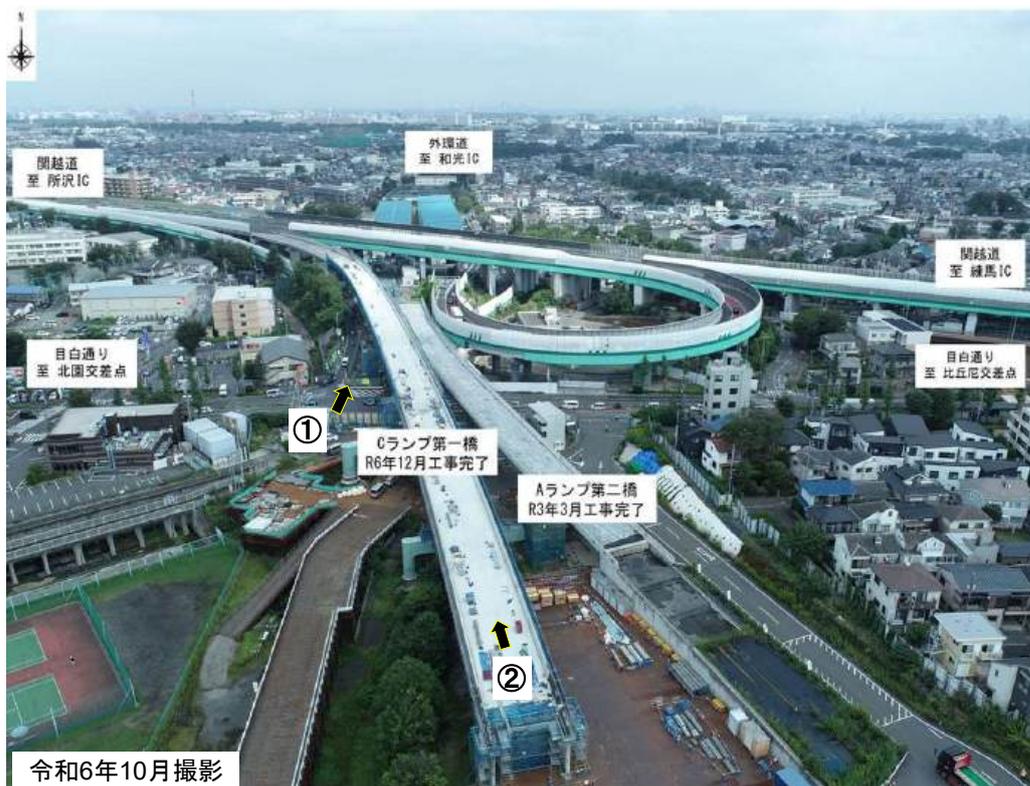
工事全体位置図

○Cランプ第一橋は、本線北行トンネルから関越道（新潟方面）へ行くための橋りょうになっており、令和6年12月に工事が完了しました。

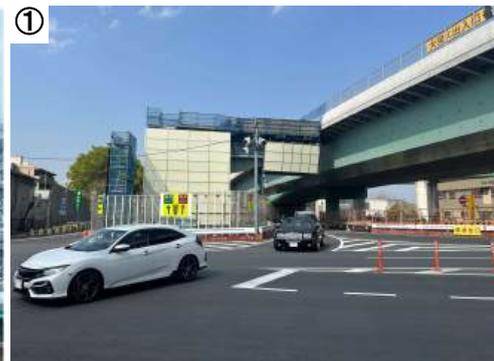
送出し架設前
(令和5年4月)

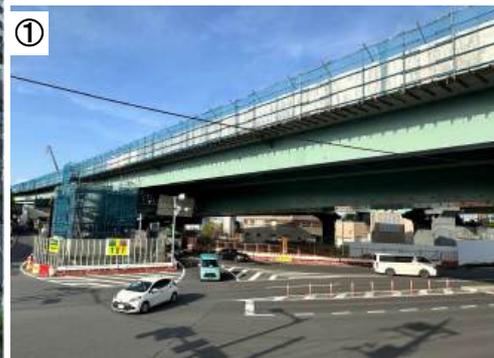
送出し架設後
(令和6年4月)

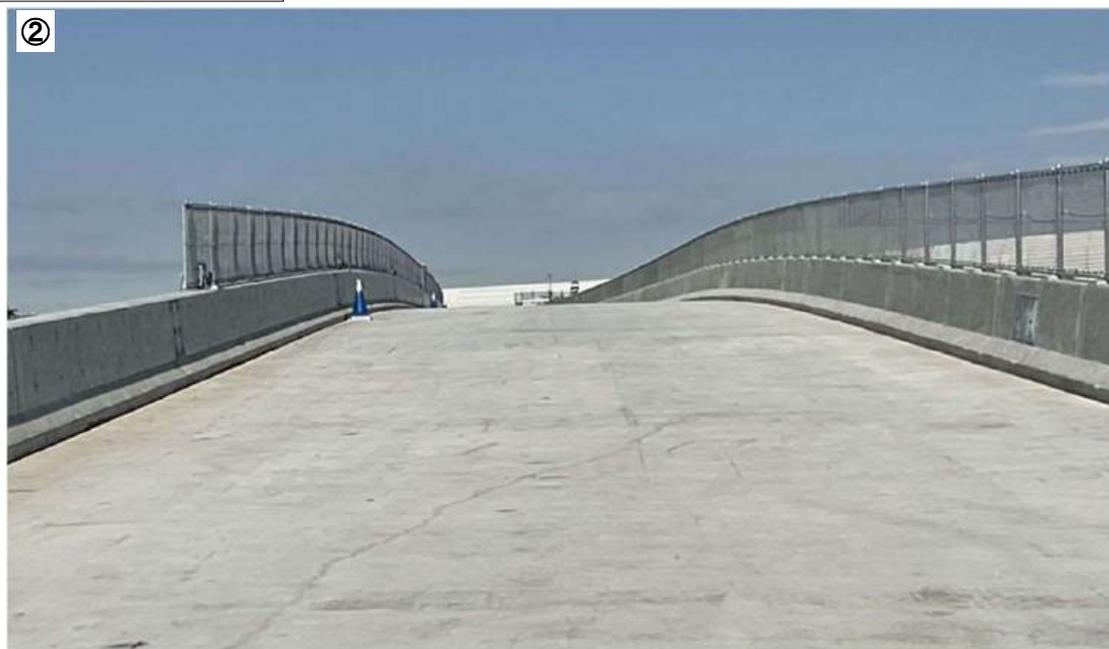
床版施工状況写真

橋りょう上部の鉄筋コンクリート製床版の状況
(令和6年11月)

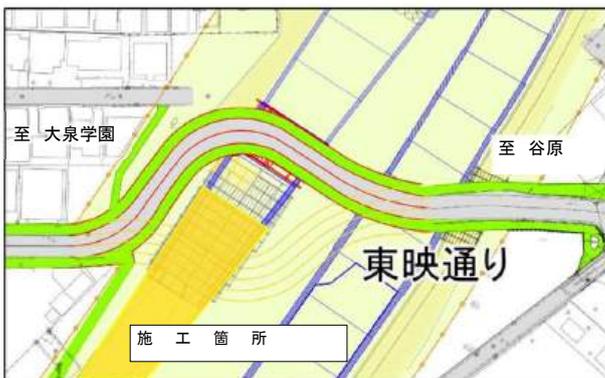
・現時点(令和7年7月末 現在)

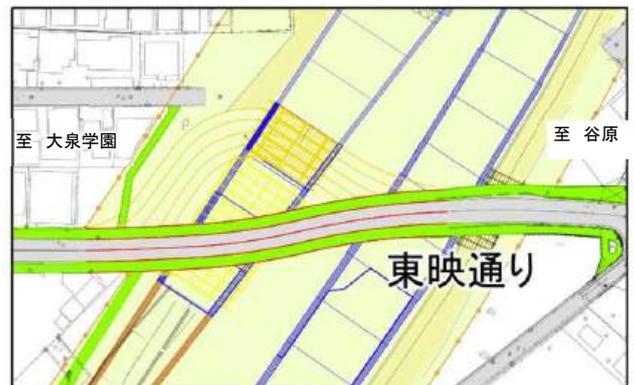
・復旧後(令和8年夏頃)

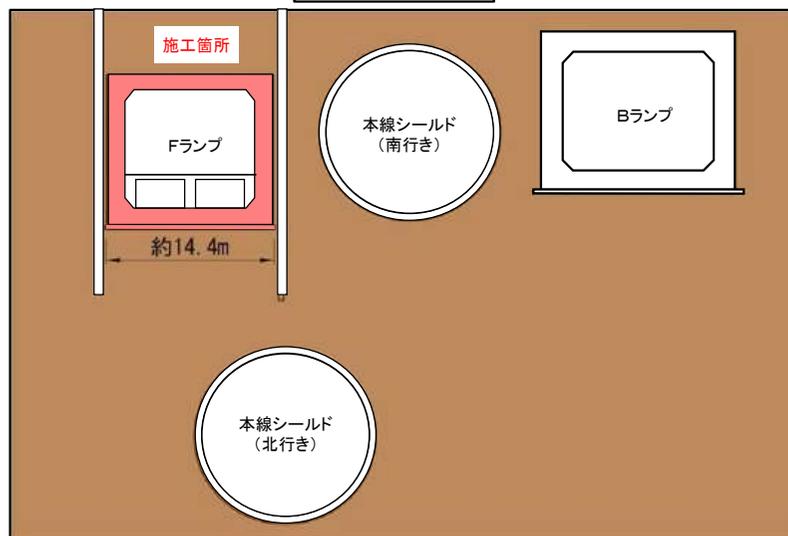
断面図(A-A)

大泉JCT部	
工事名称	R6東京外環道大泉地区改良工事
発注者	国土交通省 関東地方整備局
施工者	(株)奥村組
工事内容	<ul style="list-style-type: none"> ・開削によるランプボックスの構築(開削工) ・東映通りの復旧工事

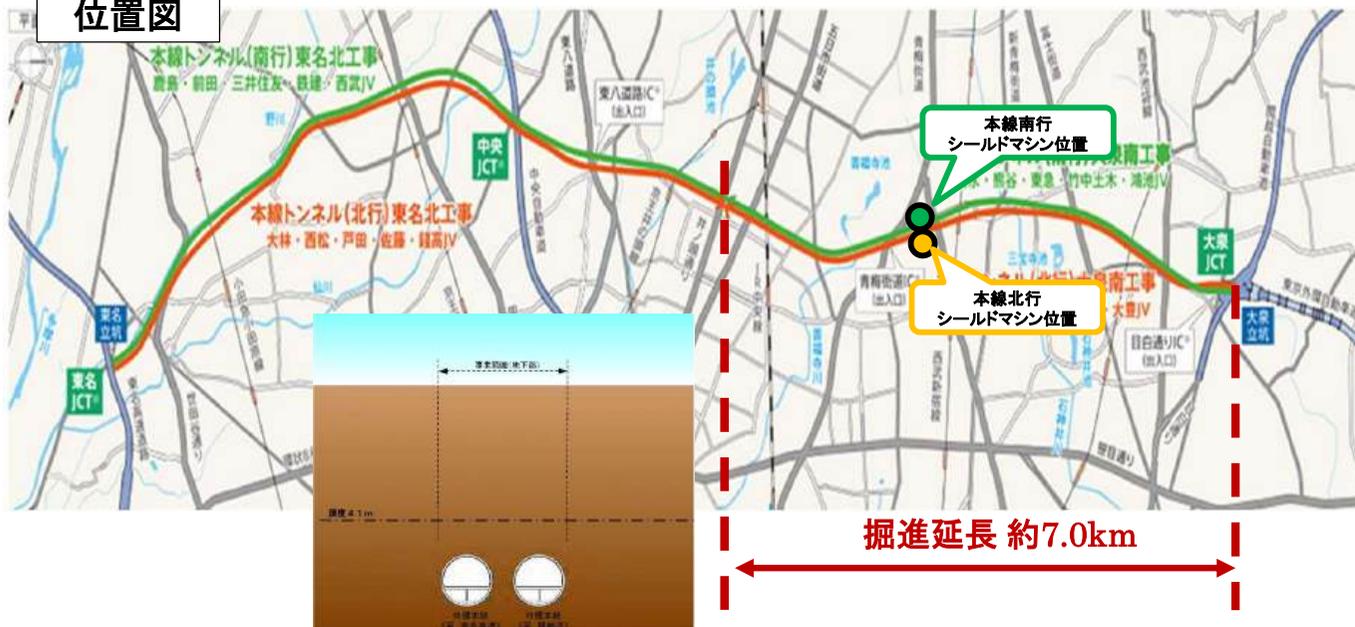
位置図

本線北行シールド	
工事名称	東京外かく環状道路 本線トンネル(北行) 大泉南工事
発注者	中日本高速道路(株) 東京支社
施工者	大成・安藤・間・五洋・飛鳥・大豊 特定建設工事共同企業体
工事内容	・泥土圧シールド シールド機外径φ16.1m、セグメント外径φ15.8m ・延長約6,970m
本線南行シールド	
工事名称	東京外かく環状道路 本線トンネル(南行) 大泉南工事
発注者	東日本高速道路(株) 関東支社
施工者	清水・熊谷・東急・竹中土木・鴻池組 特定建設工事共同企業体
工事内容	・泥土圧シールド シールド機外径φ16.1m、セグメント外径φ15.8m ・延長約6,990m

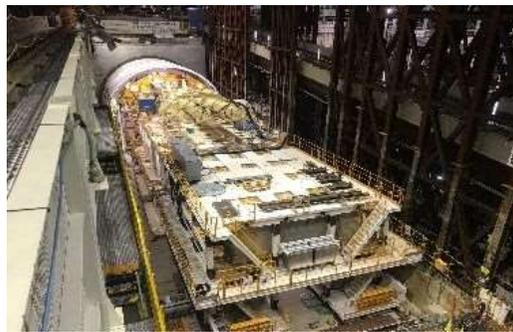
シールドマシンの後続台車の組立状況
(平成30年10月25日)

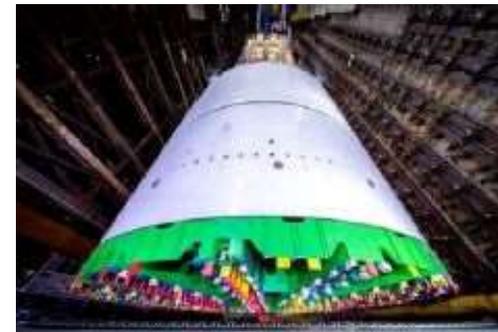
シールドマシン組立状況の前景写真
(平成30年10月25日)

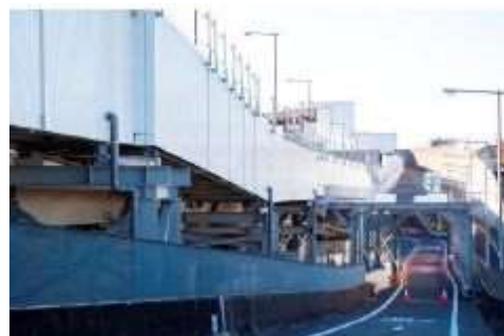
外環道のベルトコンベヤーの設置が完了した状況
(令和元年5月14日)

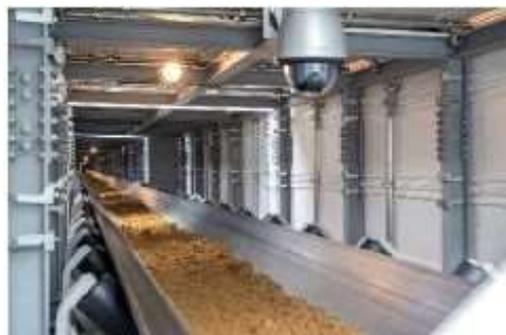
掘削した土砂をベルトコンベヤーで搬送する状況
(令和元年9月18日)

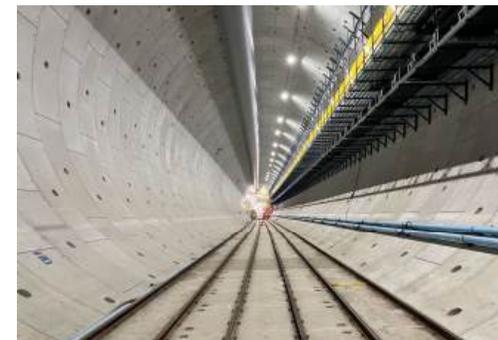
構築されたトンネル内(RCセグメント)
(令和7年7月25日)

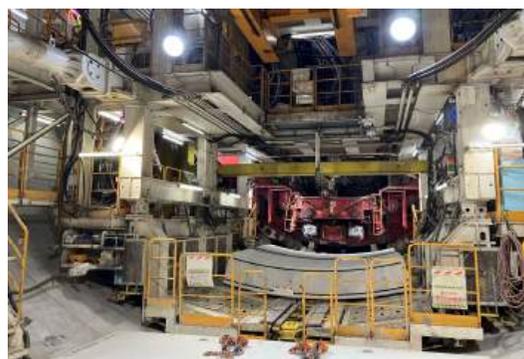
掘進状況
(令和7年7月25日)

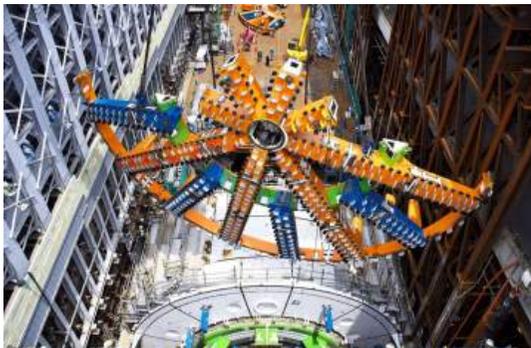
シールドマシンカッター部の投入・組立を行っている状況
(平成30年6月22日)

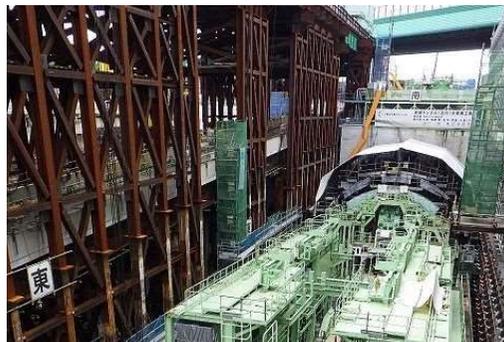
シールドマシンの後続台車の組立状況
(平成30年9月18日)

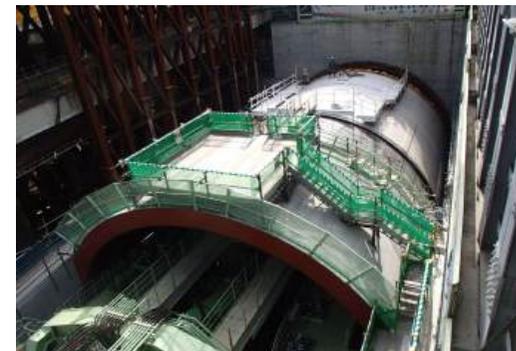
シールドマシン組立完了状況
(平成31年1月27日)

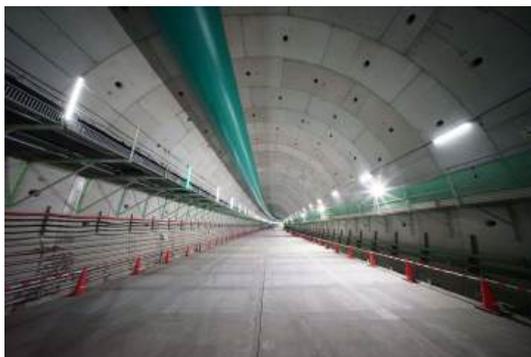
床版構築状況
(令和5年11月21日)

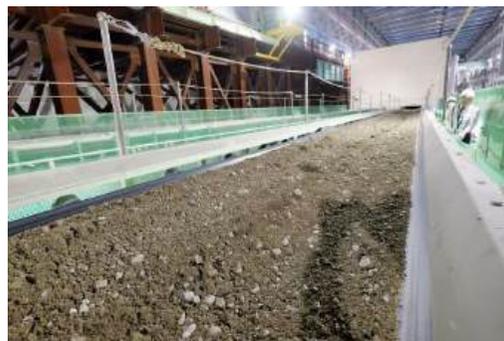
掘削した土砂をベルトコンベヤーで搬送する状況
(令和5年12月21日)

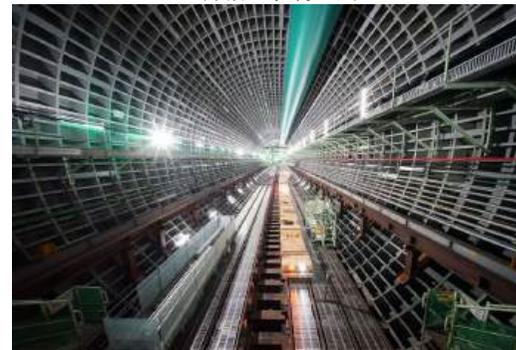
構築されたトンネル内(鋼製セグメント)
(令和7年7月25日)

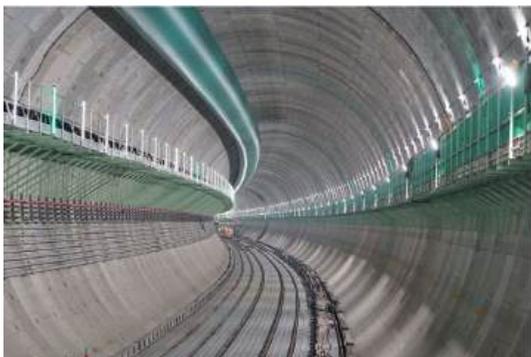
構築されたトンネル内(RCセグメント)
(令和7年7月25日)

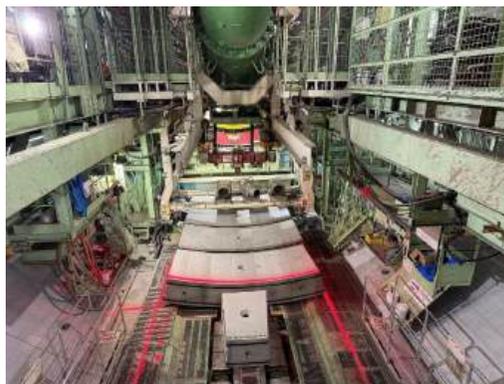
セグメント組立状況
(令和7年7月25日)

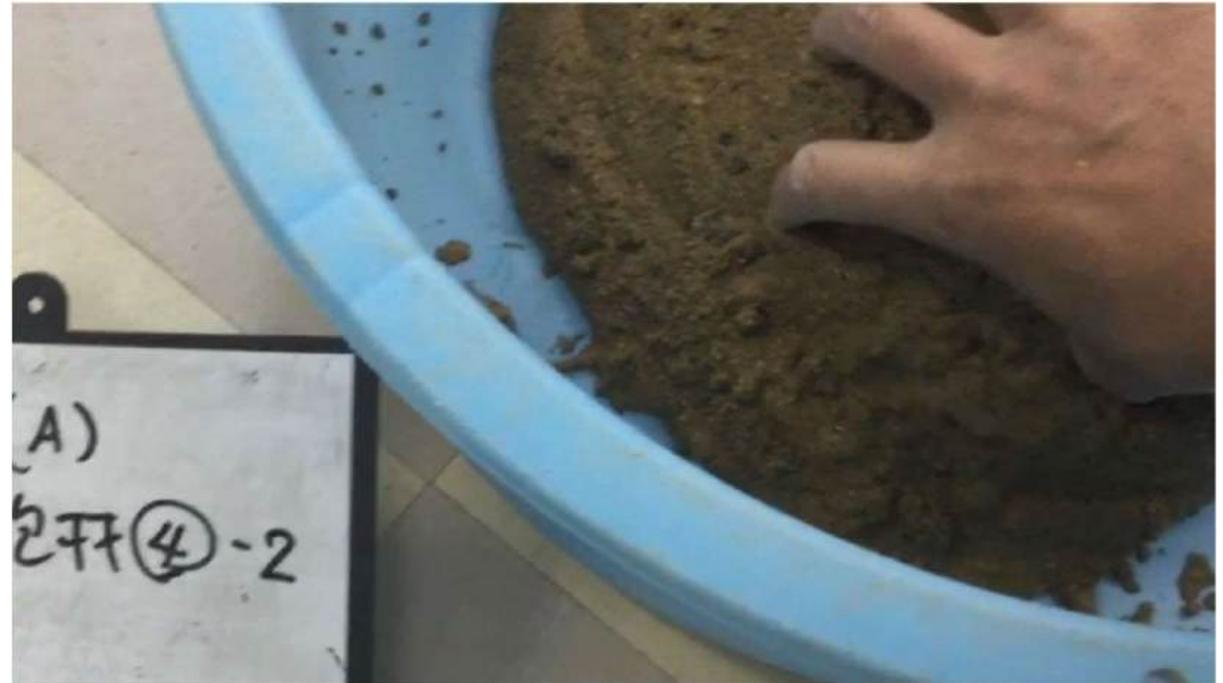
塑性流動性あり

- 良い固さ
- まとまり

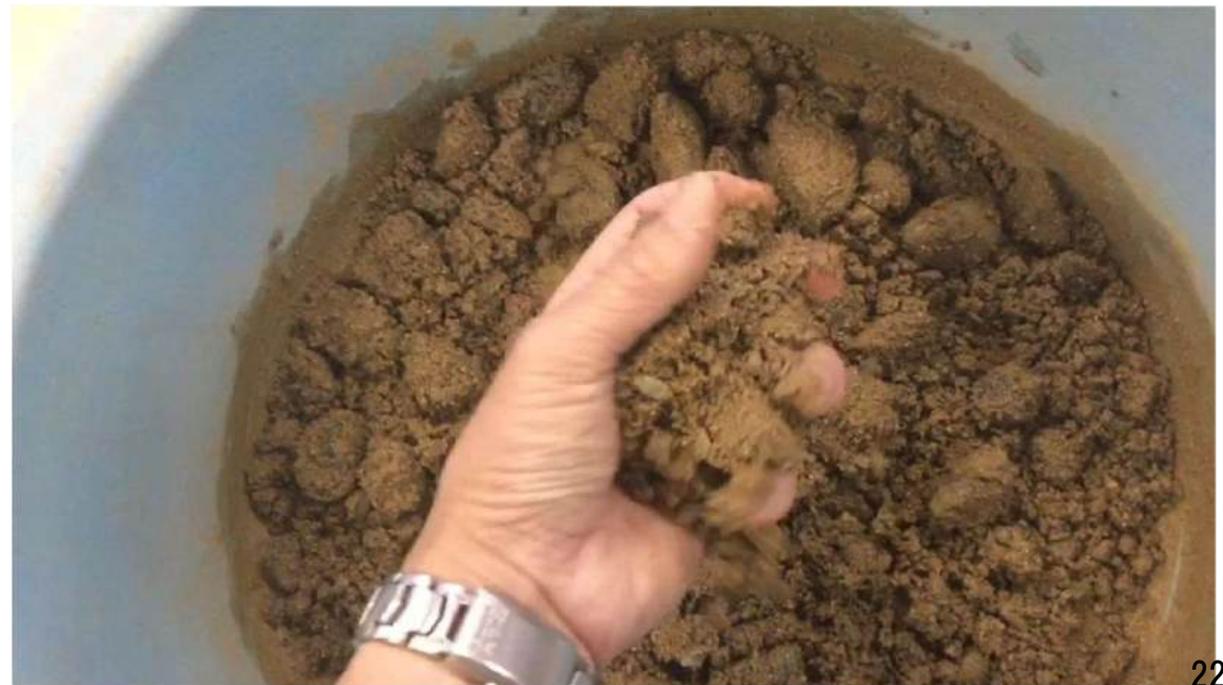
塑性流動性なし

- 固すぎる
(柔らかすぎてもだめ)
- まとまりがない

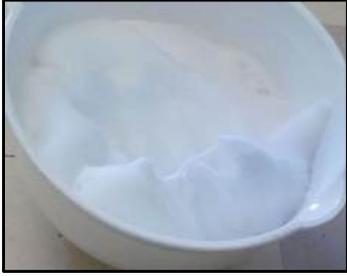
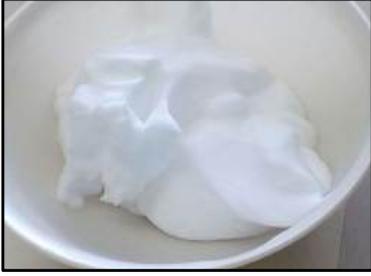
掘進地盤に適した添加材の選定等をするために、以下4種類の添加材で、事前配合試験を行っています。

CASE-1	CASE-2	CASE-3	CASE-4
添加材種別	気泡材(標準配合)	気泡材(高濃度配合)	気泡材+鋳物系 (気泡材の助材として使用)	鋳物系 (単体で使用)
外観

特徴	標準的に使用を予定している気泡材	標準的な気泡材に対し、強度の高い気泡を得ることを目的として、起泡剤溶液の配合を変えた気泡材	気泡材の添加と同時に、助材として鋳物系を添加することで、細粒分を補うとともに、粘性を付与して、塑性流動性の改善を図るもの	鋳物系を主材として添加
種類	・陰イオン系界面活性剤 (家庭用洗剤等と同じ成分)	・陰イオン系界面活性剤 (家庭用洗剤等と同じ成分)	気泡材と鋳物系を混ぜ合わせたもの。	・モンモリロナイト粘土混合物(粘土の一種。高い粘着性や吸水性を利用して、土木工事のほか陶磁器製造、農薬、食品添加物など様々な用途に使用されるもの)

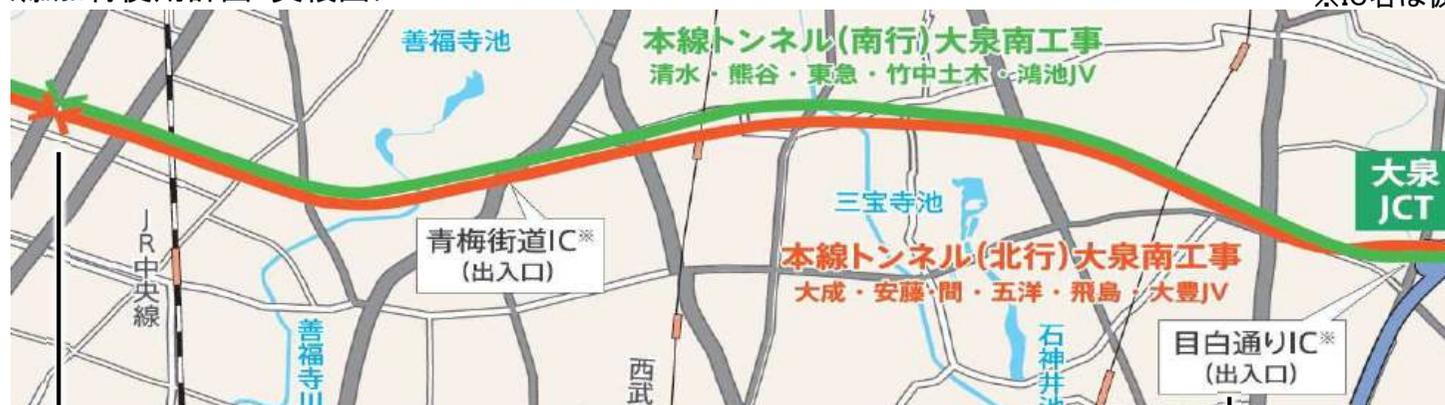
<添加材使用計画・実績図>

大泉側本線(北行)シールドトンネル工事の添加材使用実績

- 気泡材、鉍物系添加材を常に使用可能な状態にしています。
- 大泉側本線(北行)は、掘進状況に適した鉍物系添加材および気泡材を使用し、土の締め固めを生じさせることなく、掘進を行っています。
- カッター回転不能となる事象は、発生していません。

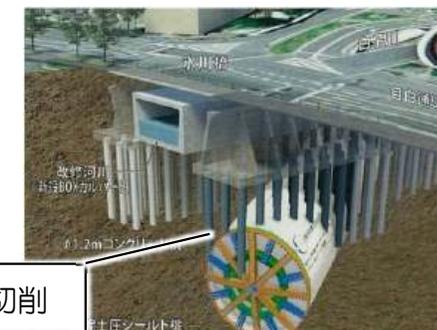
支障物切削状況図

支障物(既設杭)46本の切削

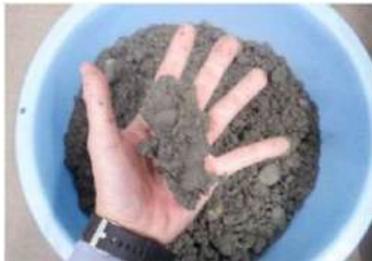
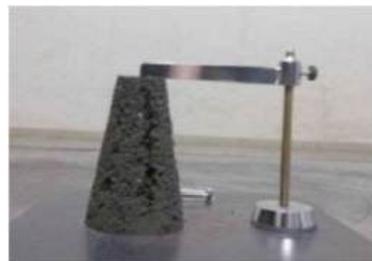
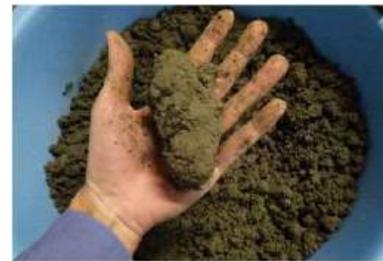
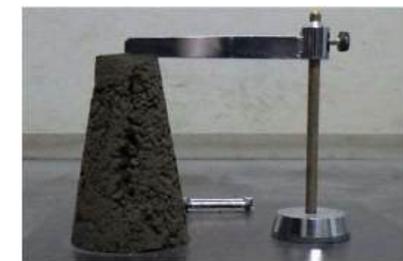
大泉側本線(南行)シールドトンネル工事の排土性状確認結果 (手触、目視、ミニスランプ、粒度分布)

- モニタリングデータや排土性状確認結果より、排土性状の大きな変化は確認されていません。
- 掘削土を1日2回の頻度で採取し、手触、目視、ミニスランプ試験を行い、排土性状の変化を確認しています。
- 20リングに1回の頻度を基本として掘削土の粒度分布試験を実施し、細粒分や礫分の比率などを確認しています。

2160R 手触・目視

2160R ミニスランプ

2640R 手触・目視

2640R ミニスランプ

(上記の掘削土は排土時に高分子材を添加しているもの)

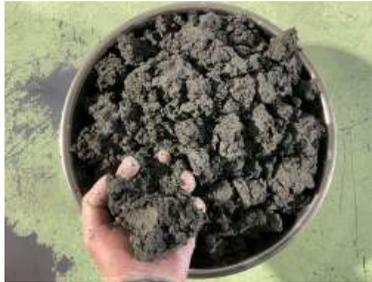
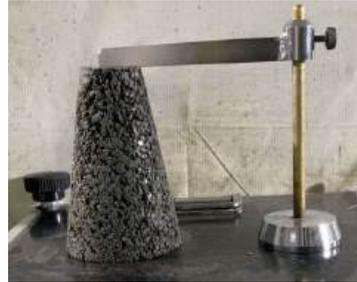
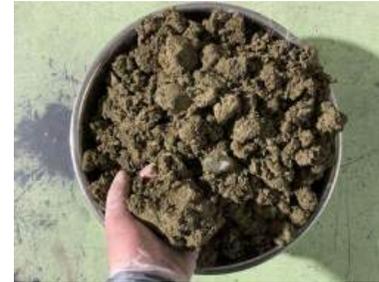
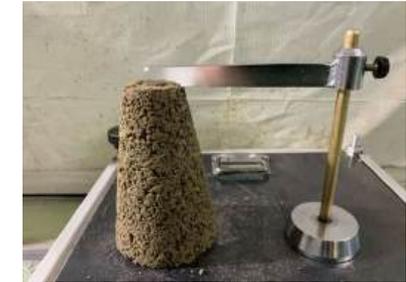
大泉側本線(北行)シールドトンネル工事の排土性状確認結果 (手触、目視、ミニスランプ、粒度分布)

- モニタリングデータや排土性状確認結果より、排土性状の大きな変化は確認されていません。
- 掘削土を1日2回の頻度で採取し、手触、目視、ミニスランプ試験を行い、排土性状の変化を確認しています。
- 20リングに1回の頻度を基本として掘削土の粒度分布試験を実施し、細粒分や礫分の比率などを確認しています。

2600R 手触・目視

2600R ミニスランプ

2800R 手触・目視

2800R ミニスランプ

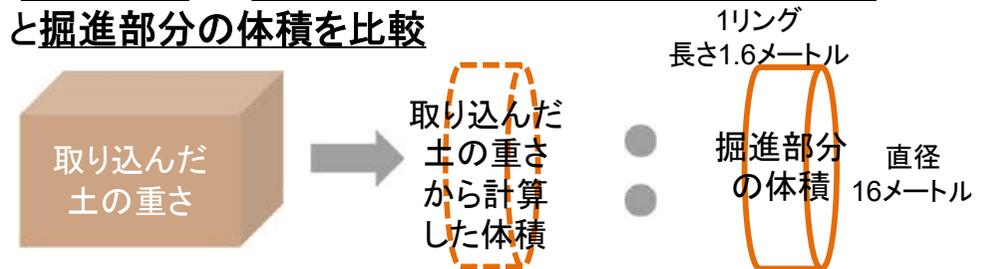
○1リング毎に、取り込んだ土の重さから計算した体積と掘進部分の体積を比較

■体積の比較(排土率)

$$\frac{\text{取り込んだ体積 (重さ/単位体積重量)}}{\text{掘進部分の体積 (マシン面積×掘進距離)}} \times 100(\%)$$

100%超過の場合…土の取り込みが多い傾向

100%未満の場合…土の取り込みが少ない傾向

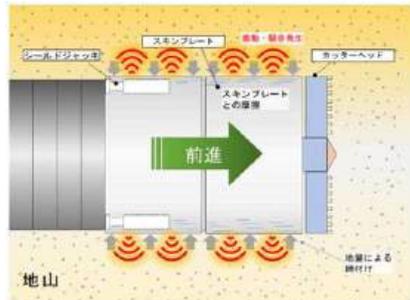
(マシンと地盤の摩擦)

(前方の地盤掘削)

■マシンと地盤の間に滑剤を投入
実験にて振動を最大50%低減

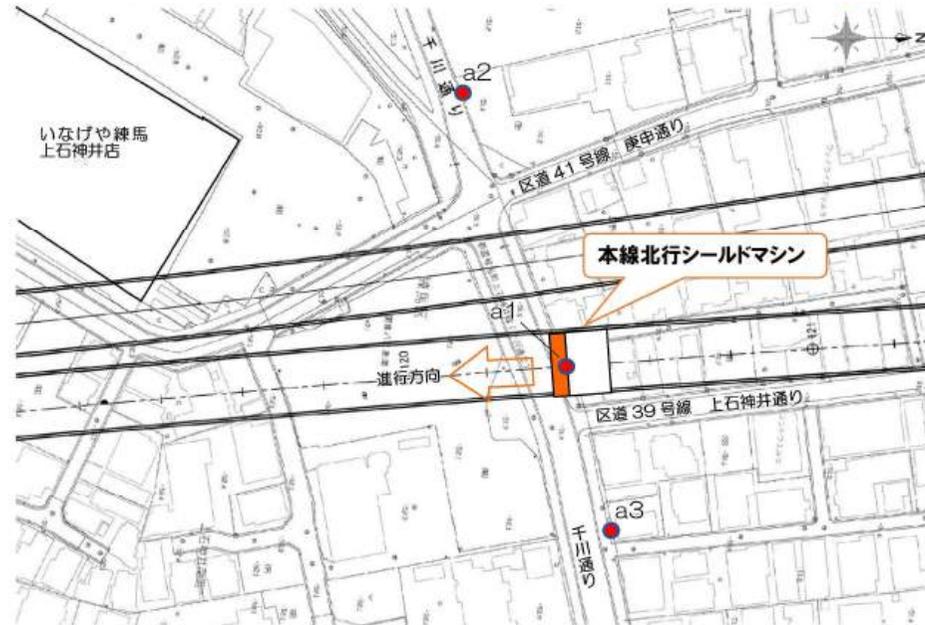
【令和7年3月10日(月) シールドマシン位置図】

- 停止中と掘進中で明確な差異は確認されませんでした。

● 振動・騒音計測点

a1			a2			a3		
	停止中 最大	掘進中 最大(昼)	掘進中 最大(夜)	停止中 最大	掘進中 最大(昼)	掘進中 最大(夜)	停止中 最大	掘進中 最大(昼)	掘進中 最大(夜)
振動レベル L10 (dB)	46	48	46	41	41	38	47	47	48
騒音レベル LA5 (dB)	71	72	70	70	71	69	73	73	72
低周波レベル L50 (dB)	83	84	81						
低周波レベル LG5 (dB)	86	88	85

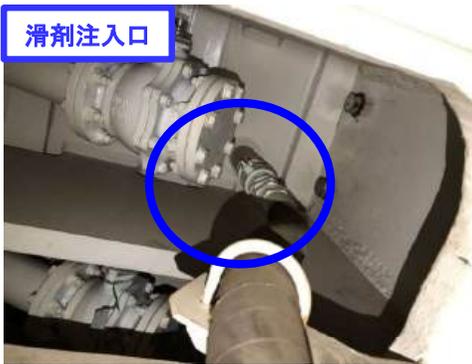
滑剤注入口

- ・ スキンプレートと地山との間に滑剤をいつでも充填できる設備を搭載
- ・ 掘進速度の調整
- ・ ジャッキ長さの調整

滑剤充填設備(大泉本線(北行)シールドトンネル工事の実績)

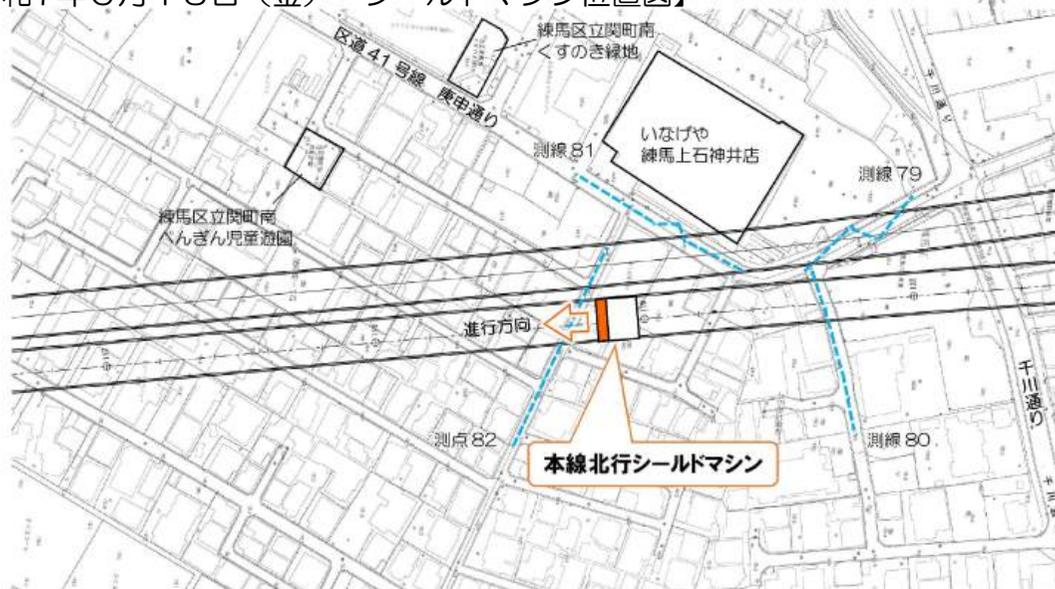
【令和7年6月13日(金) シールドマシン位置図】

- 掘進前後の地表面変位は基準値以下であることを確認しています。
基準値：最大傾斜角は1000分の1rad以下※

測線	基準日	最大傾斜角 (rad)	最大鉛直変位 (mm)
測線 79	令和7年2月21日	0.1/1,000	-4
測線 80	令和7年2月28日	0.2/1,000	-4
測線 81	令和7年3月4日	0.1/1,000	-2
測線 82	令和7年3月19日	0.1/1,000	-1

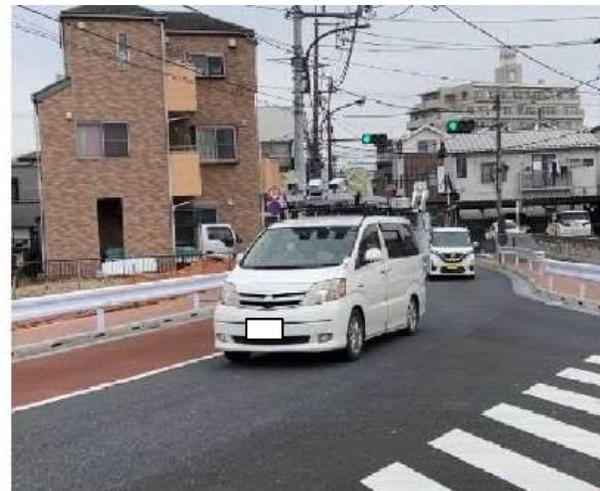
■MMS(3D点群調査)

- 地表面計測やMMS(3D点群調査)、巡回監視などを適切に実施しています。

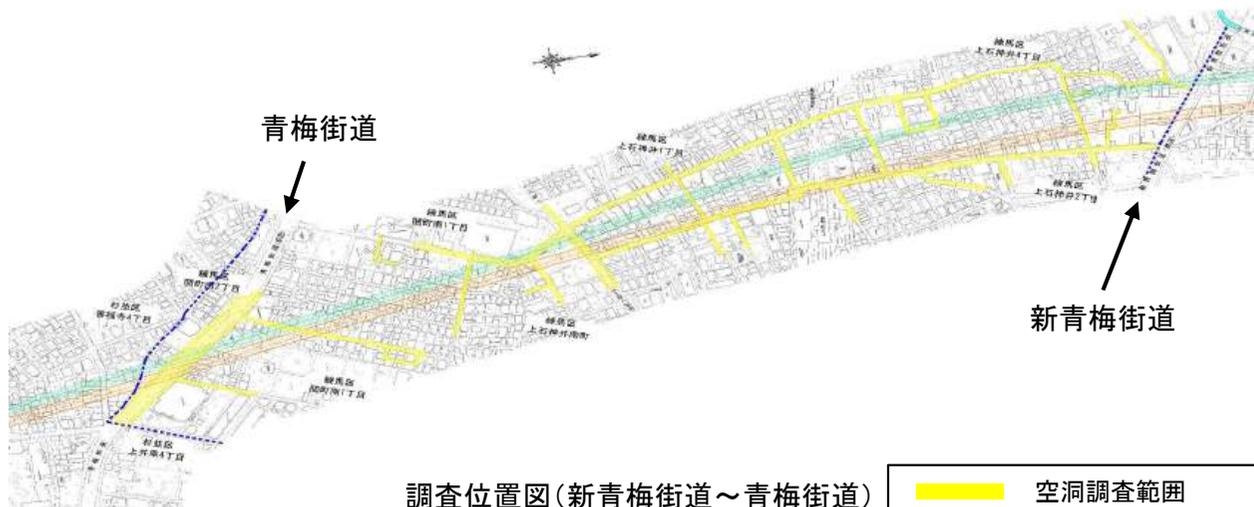
調査位置図(新青梅街道～青梅街道)

- 掘進作業実施前に、今後掘進する区間の安全を確認するため、公道を対象に路面下空洞調査を実施しています。

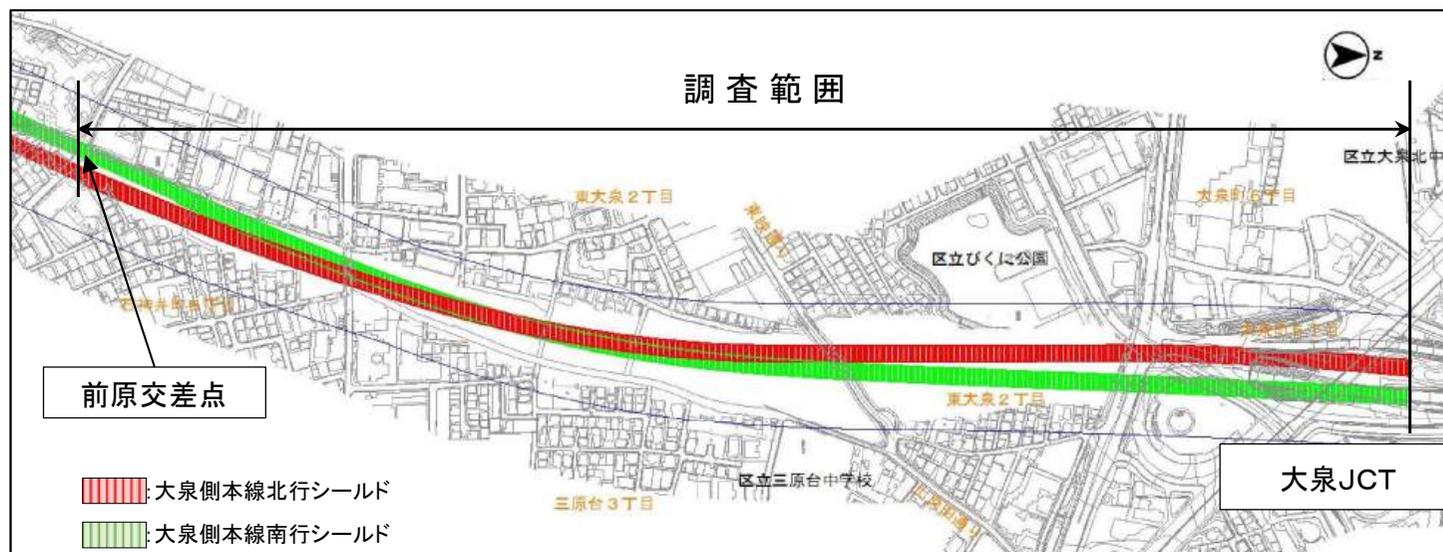
調査位置図(大泉JCT～前原交差点)

- 大泉JCT～前原交差点において、掘進作業実施前後に掘進区間の安全を確認するため、公道を対象に路面下空洞探査車を用いた路面下空洞調査及びMMS(3D点群調査)を実施し、掘進による影響が生じていないことを確認しています。

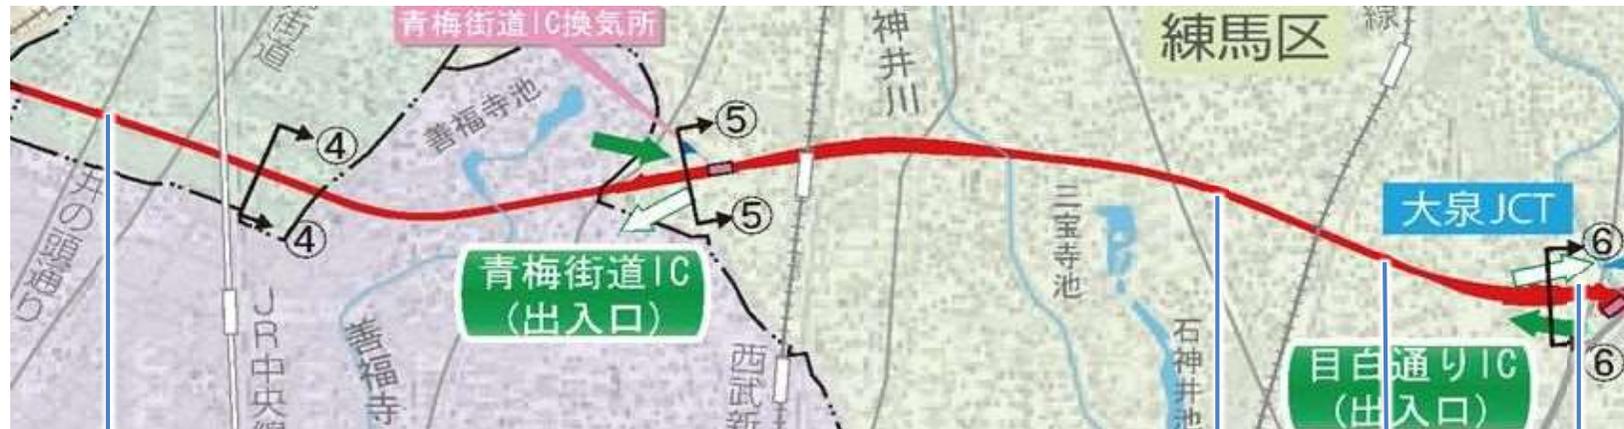
- 令和7年1月1日※から令和7年7月31日時点までの掘進実績は、以下の図に示す通りです。
- ※前回事業進捗オープンハウス時点

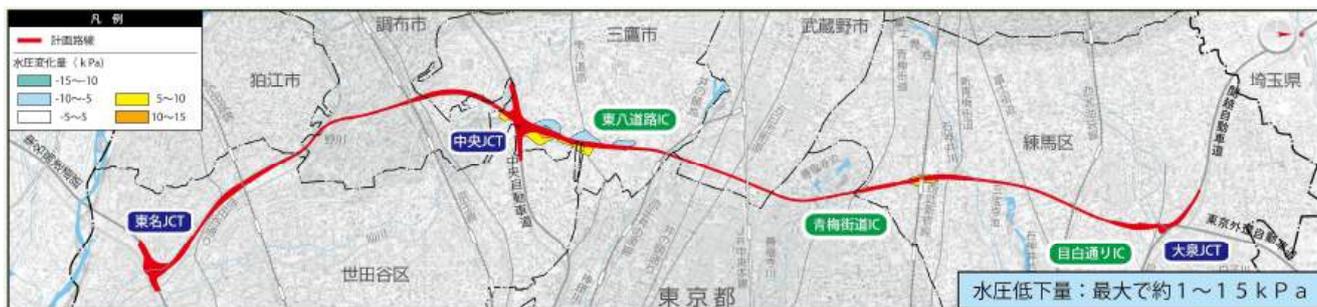
深層地下水への影響

- ・東京外環（関越～東名）の本線シールドによって地下水が引き込まれ、地上部の河川や池沼が涸れてしまうのではないかと心配があるかと思えます。
- ・そのため、外環事業では、トンネル構造の密閉性が高く、地下水に与える影響が小さいシールド工法を採用しています。
- ・三次元浸透流解析と呼ばれる数値シミュレーションにより地下水位及び水圧の変動量を予測した結果、深層地下水の水圧低下量は、年間の水圧変動量以下とわずかであり、影響の範囲内に深層地下水を利用している井戸が存在しないことから、深層地下水は保全されるものと考えています。

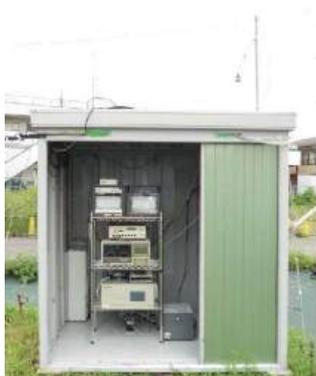
大気質(NO₂、SPM)測定状況

- ・建設機械の稼働や工事用車両の運行に伴う二酸化窒素（NO₂）及び浮遊粒子状物質（SPM）を季節毎（年4回）、1週間、現地測定
- ・また、粉じん等を季節毎（年4回）、1箇月間、現地測定

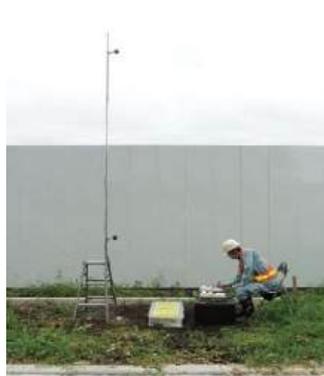
騒音、振動測定状況

- ・建設機械の稼働や工事用車両の運行に伴う騒音、振動を月1回、1日間、現地測定

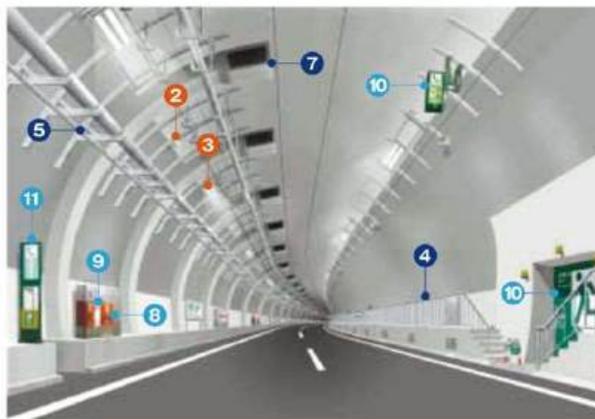
3. トンネル照明設備

安全で快適に走れる走行環境を確保します。

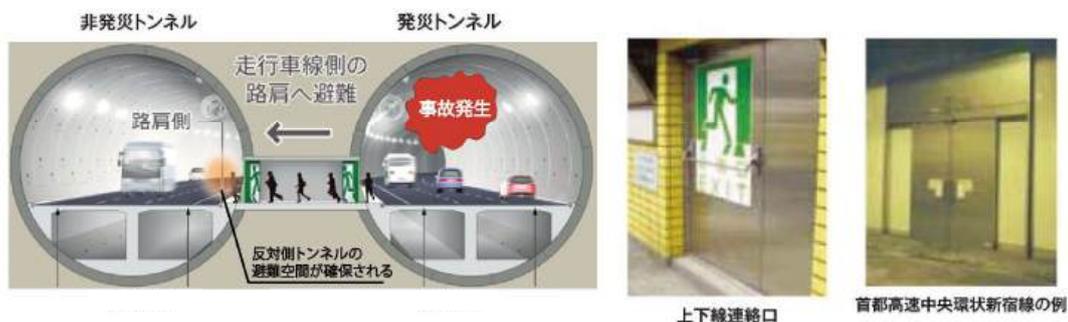
＜横連絡坑方式の避難イメージ＞

発災トンネルから非発災トンネル(安全空間)へ、横連絡坑を利用して避難

- 火災時等における避難安全性の確保を目的とし、避難施設を設置します。
- 設置する避難施設は、本線・ランプの状況に応じ、次の避難方式を検討します。

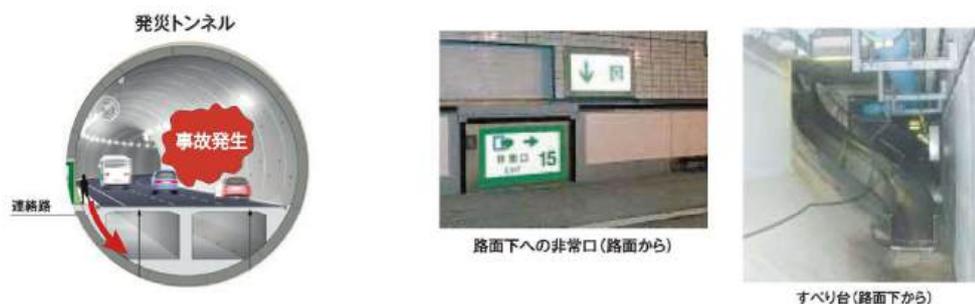
＜床版下方式の避難イメージ＞

発災トンネルの床版下(安全空間)へ、すべり台を利用して避難
