# 東京外かく環状道路 **関越↔東名**

## 大泉側本線シールドトンネル工事のご説明

令和7年8月21日、23日

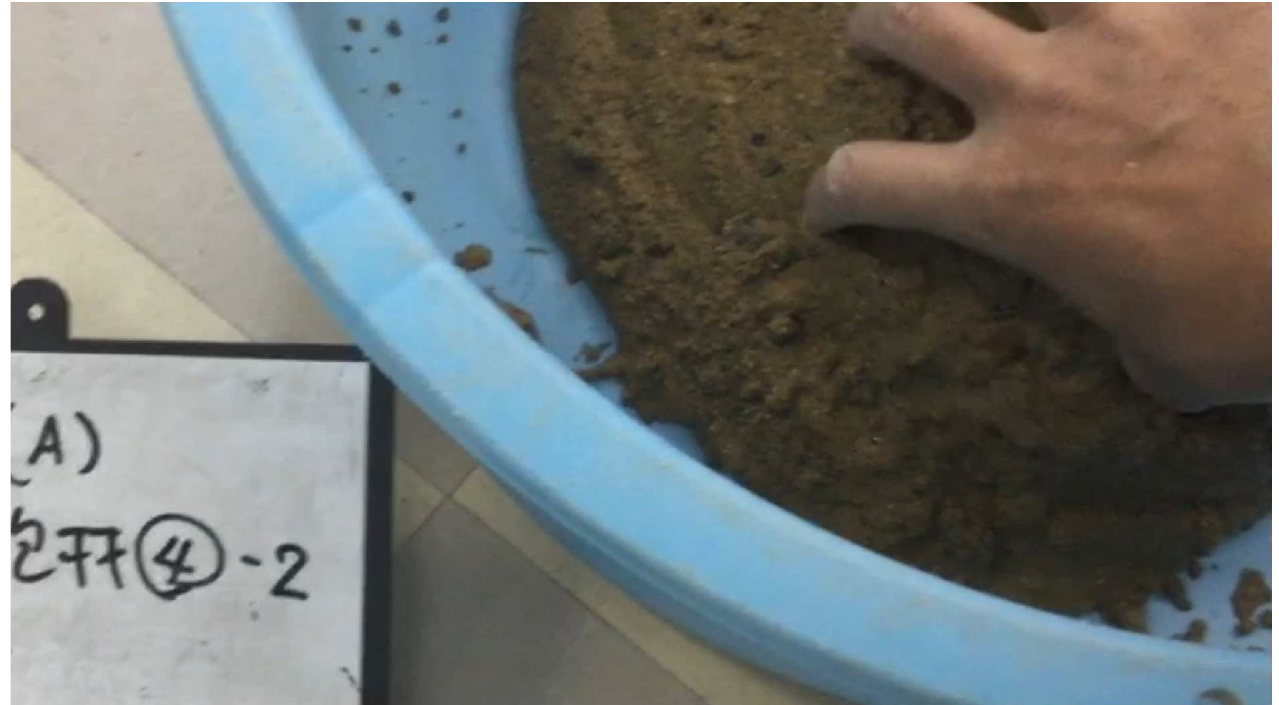
## 塑性流動性あり

- ・良い固さ
- ・まとまり

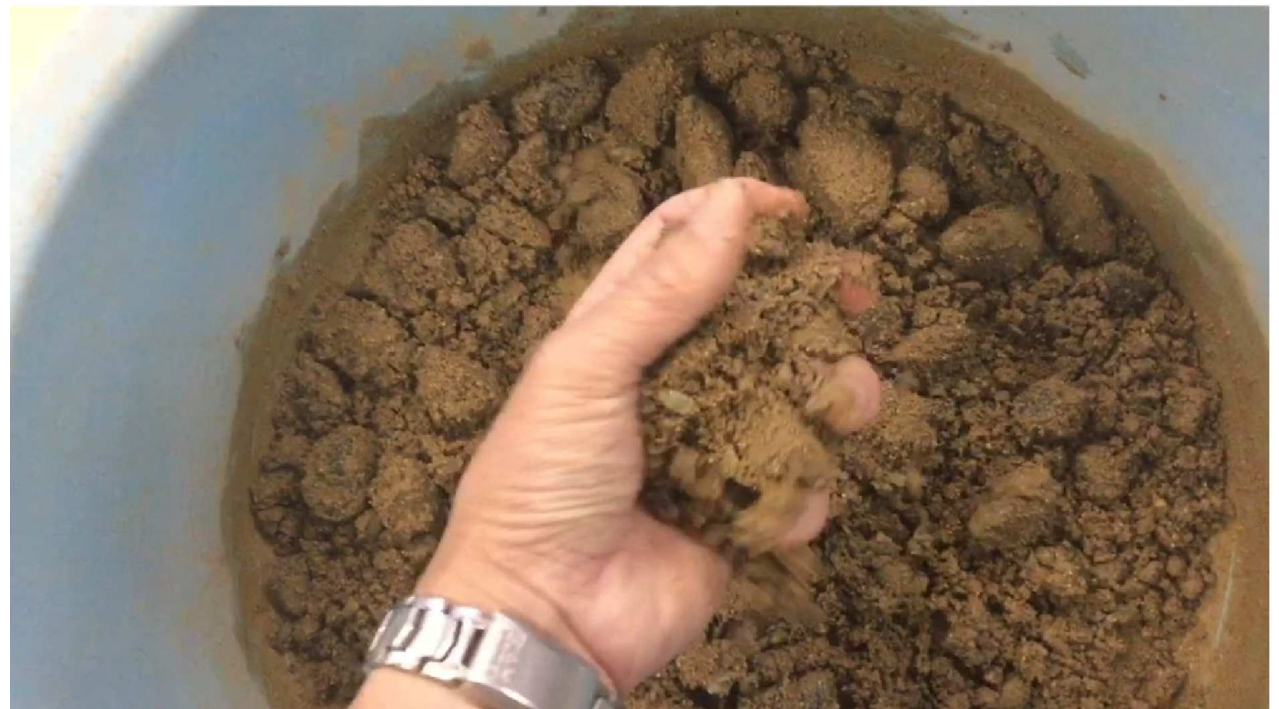
## 塑性流動性なし

- ・固すぎる  
(柔らかすぎてもだめ)
- ・まとまりがない

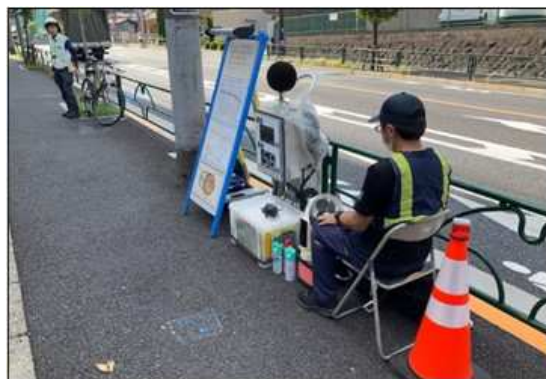
計測状況

○振動・騒音を日々計測し表示

速報値を現地付近の掲示板に掲示  
確定値を現地付近の掲示板及びHPIに掲示

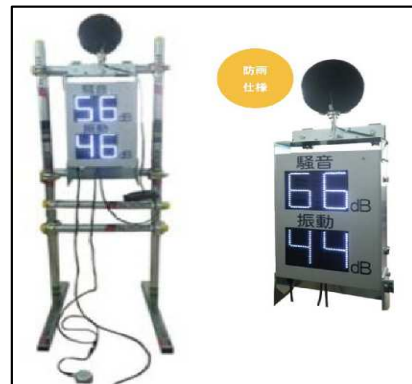
簡易計測値の表示

シールドマシン直上付近にて定点計測  
電光掲示板で瞬間値を掲示

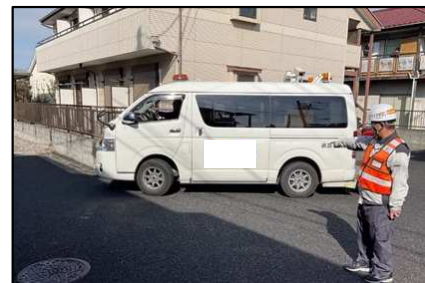
(車道部)

○掘進前後で路面下に空洞がないかを調査

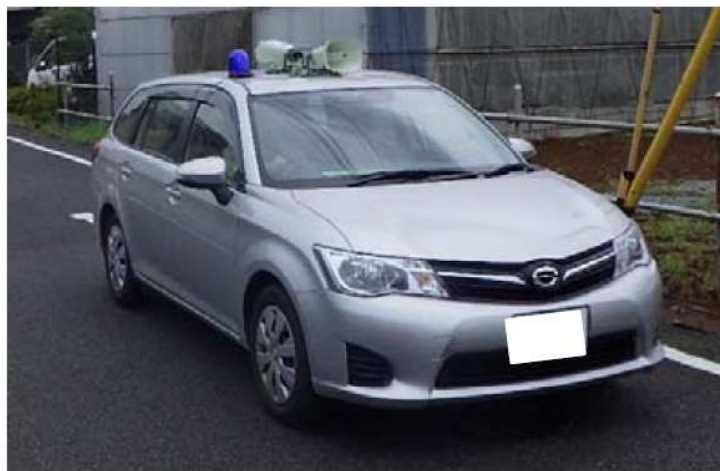
警戒車両(イメージ)

- シールドマシン周辺を警戒車両等により巡回します。
- 24時間受付ダイヤルを開設しています。
- シールドマシン通過前後に地表面高さを計測します。

- 警戒車両等の拡声器・戸別訪問により、直接、お知らせします。
- 安全な場所に避難できるよう誘導支援します。
- 緊急時にはメールやX(旧ツイッター)等により、状況をお知らせします。

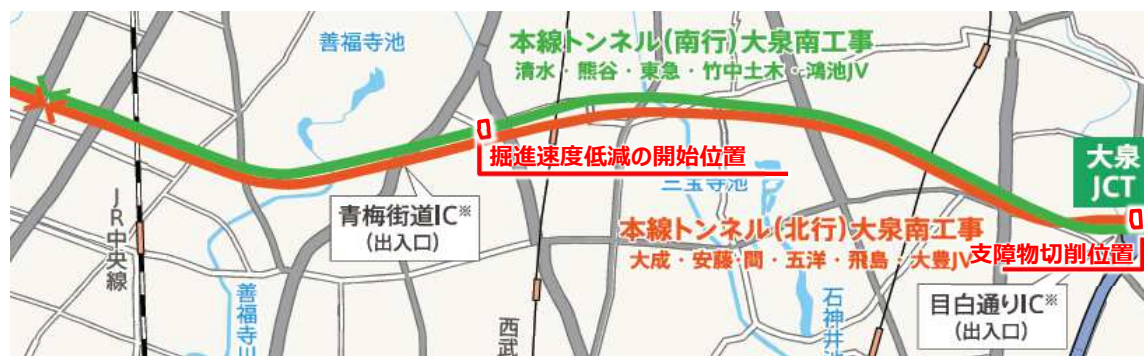
位置図

- 2730R付近から掘削断面の下部より硬質な砂礫層が出現しはじめ、掘進とともにカッタートルク等が徐々に上昇し、2818Rの掘進以降、上昇傾向が顕著になったことから、再発防止対策に基づき、各種掘進管理データのモニタリングや排土性状を確認し、掘進速度を低減する等、慎重に掘進しています。
- 掘進速度の低減については、支障物切削のため同一高さで密に設置したカッタービットに粘性の高い土砂が固着した状態で硬質な礫層の掘進を行ったことが原因と推定しています。
- 地表面の変位や騒音・振動、チャンバー内土圧等のその他の掘進データには異常はありませんが、念のため、再発防止対策に基づき、受発注者の本社含めた緊急対策チームを構築して対応しています。

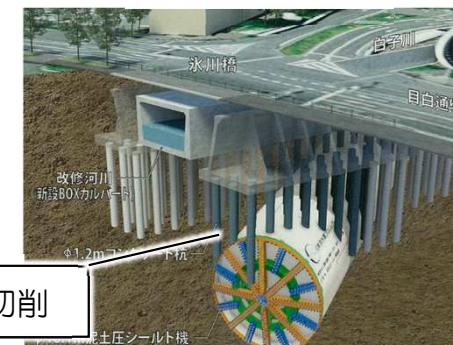
支障物切削状況図

支障物（既設杭）46本の切削

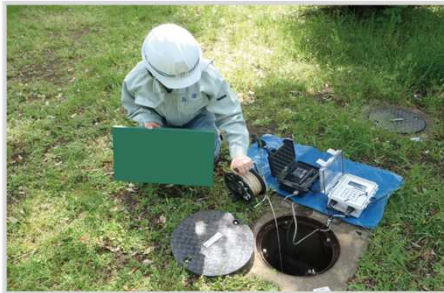
地下水位の観測状況

- ・外環事業では、沿線環境への影響を考慮し、常時地下水位観測を行い周辺環境への影響を監視しています。
- ・地下水位観測は、平成22年度より連続観測を実施しています。

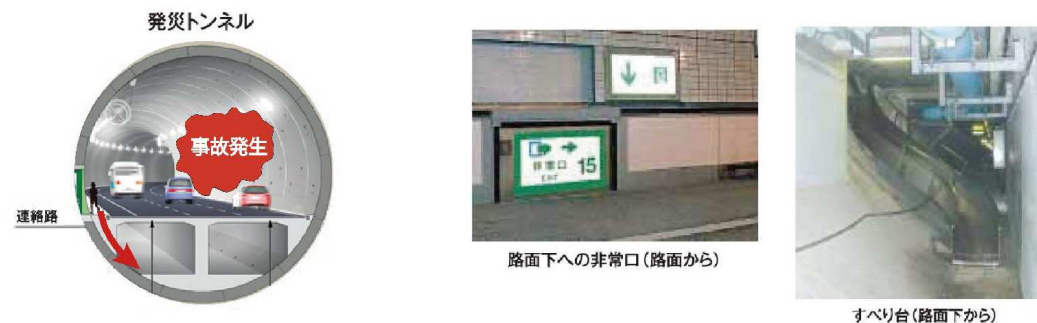
＜床版下方式の避難イメージ＞

発災トンネルの床版下(安全空間)へ、すべり台を利用して避難
