東京外かく環状道路(関越～東名)  
大泉JCT付近及びシールドトンネル工事の状況等をお知らせする  
オープンハウスの資料

令和6年5月19日～28日

国土交通省 関東地方整備局 東京外かく環状国道事務所  
東日本高速道路(株) 関東支社 東京外環工事事務所  
中日本高速道路(株) 東京支社 東京工事事務所

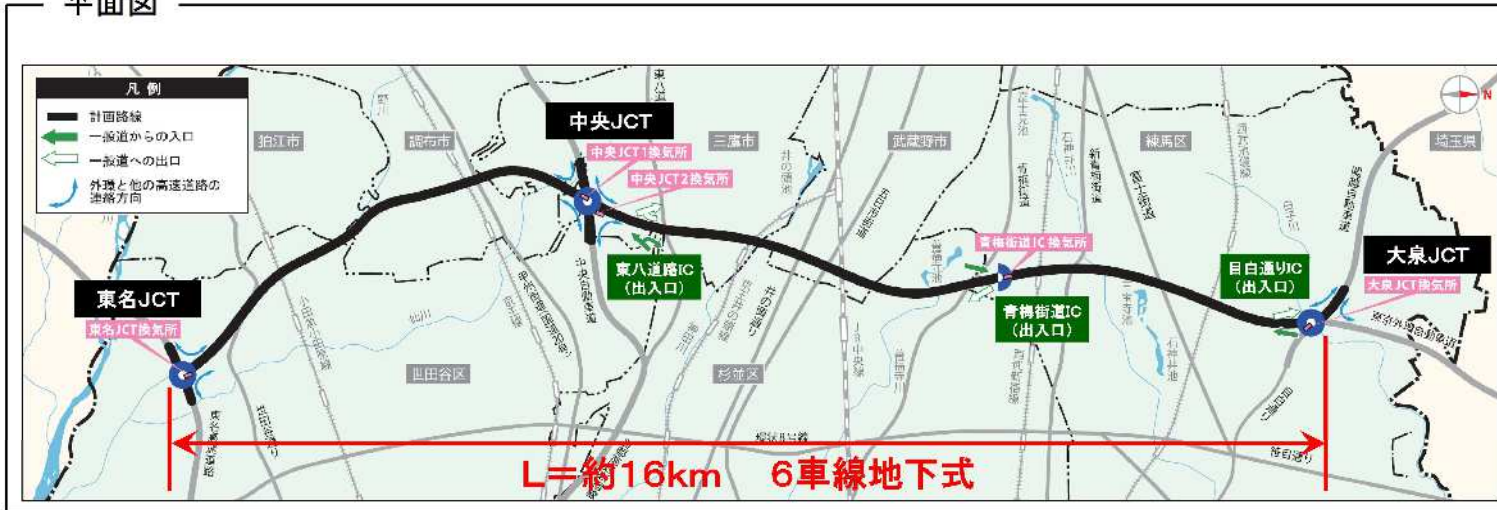
平面図

## 計画概要

延長: 約16km

高速道路との接続: 3箇所

- ・東名JCT(仮称)
- ・中央JCT(仮称)
- ・大泉JCT

出入口: 3箇所

- ・東八道路IC(仮称)
- ・青梅街道IC(仮称)
- ・目白通りIC(仮称)

構造形式: 地下式

(41m以上の大深度に計画)

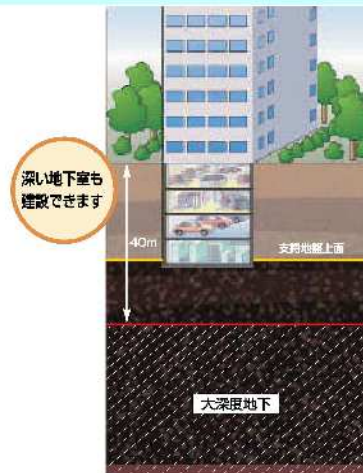
①地下室の建設のための利用が通常行われない深さ(地下40m以深)

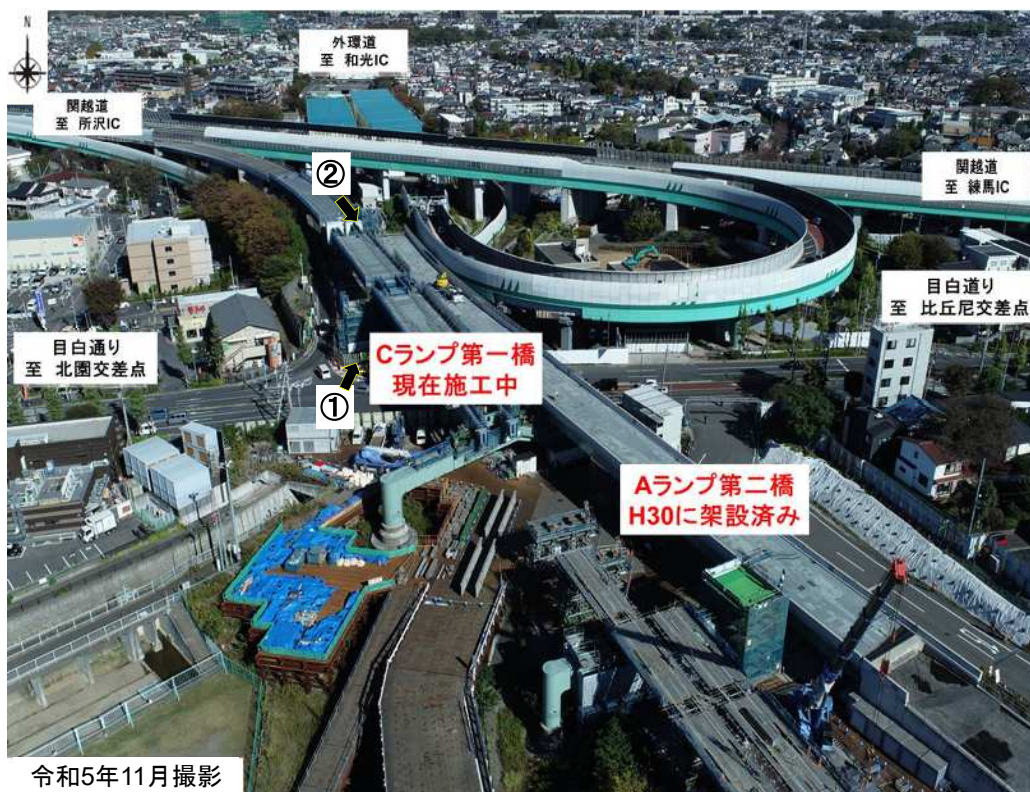
## 工事全体位置図

○Cランプ橋梁区間は、本線北行トンネルから関越道(新潟方面)へ行くための合流部になっており、目白通り上空を交差する橋りょうの架設工事を令和5年4月から11月にかけて実施しました。

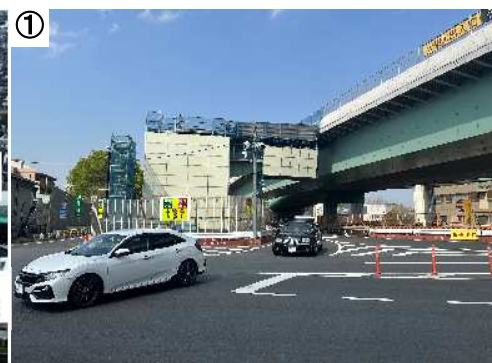
送出し架設前  
(令和5年4月)

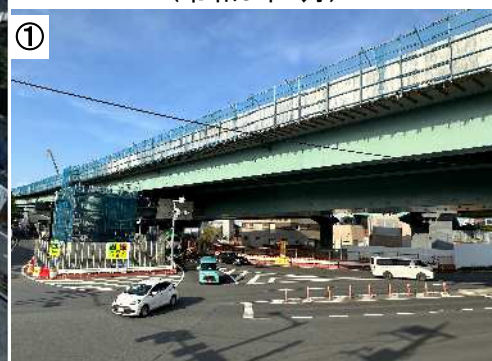
送出し架設後  
(令和6年4月)

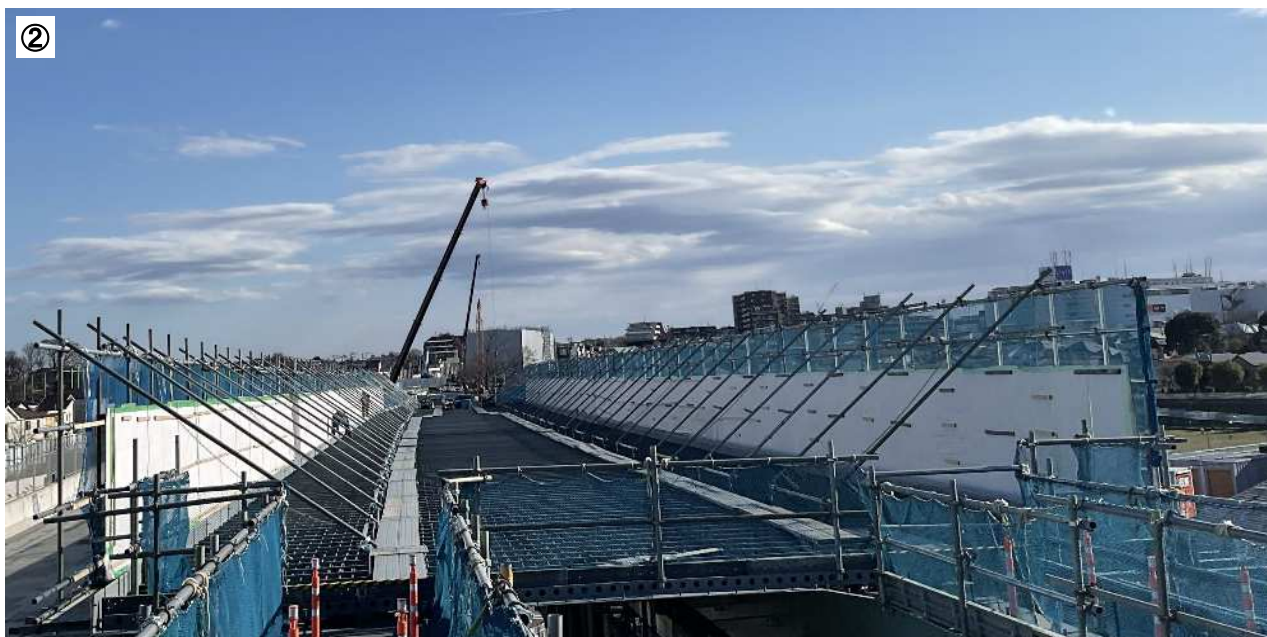
## 床版施工状況写真

○現在は橋りょう上部で鉄筋コンクリート製の床版(車両が走行する部分)を構築しています。

橋りょう上部の鉄筋コンクリート製床版の工事状況  
(令和6年2月)

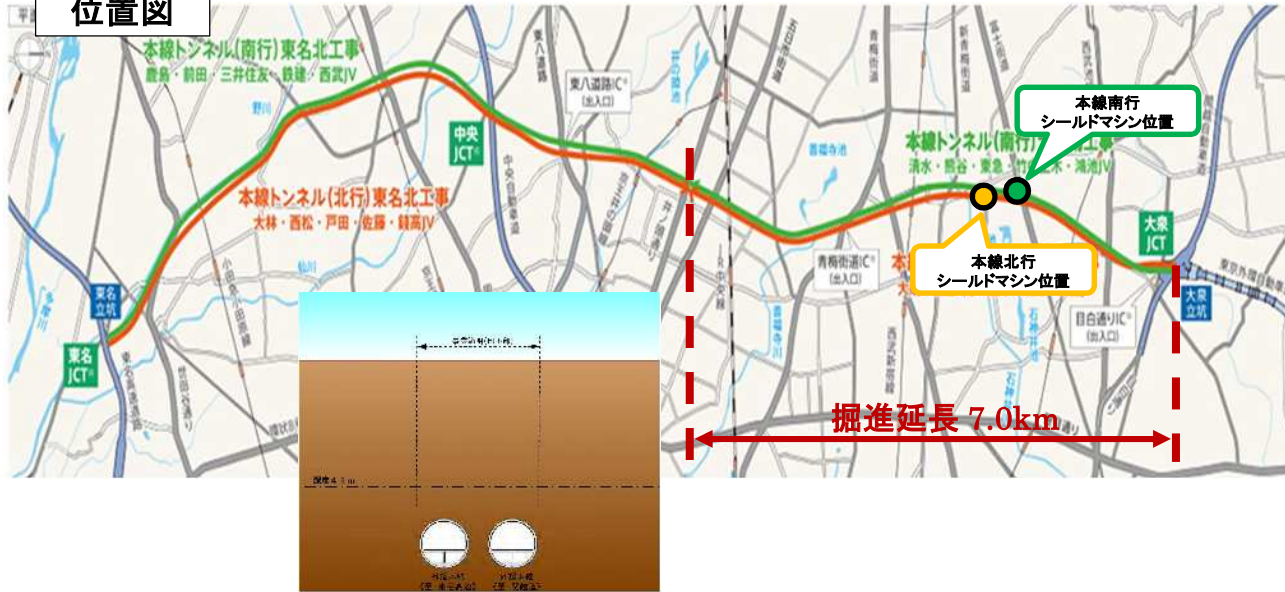
## 位置図

本線北行シールド	
工事名称	東京外かく環状道路 本線トンネル(北行) 大泉南工事
発注者	中日本高速道路(株) 東京支社
施工者	大成・安藤・間・五洋・飛島・大豊 特定建設工事共同企業体
工事内容	・泥土圧シールド シールド機外径φ16.1m、セグメント外径φ15.8m ・延長約6,970m
本線南行シールド	
工事名称	東京外かく環状道路 本線トンネル(南行) 大泉南工事
発注者	東日本高速道路(株) 関東支社
施工者	清水・熊谷・東急・竹中土木・鴻池組 特定建設工事共同企業体
工事内容	・泥土圧シールド シールド機外径φ16.1m、セグメント外径φ15.8m ・延長約6,990m

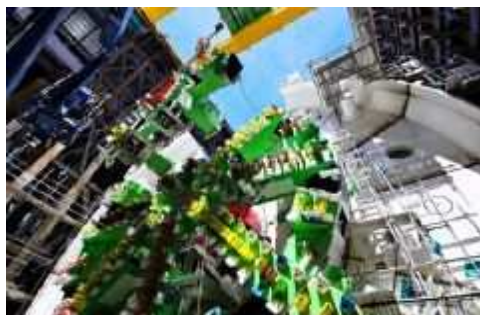
シールドマシンカッター部の投入・組立を行っている状況  
(平成30年4月27日)

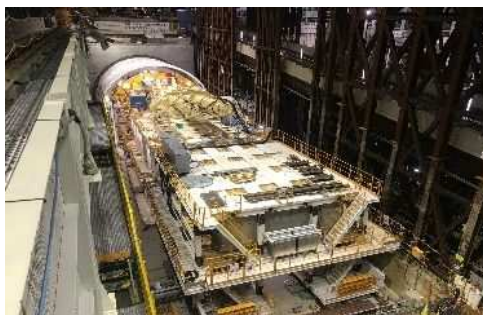
シールドマシンの後続台車の組立状況  
(平成30年10月25日)

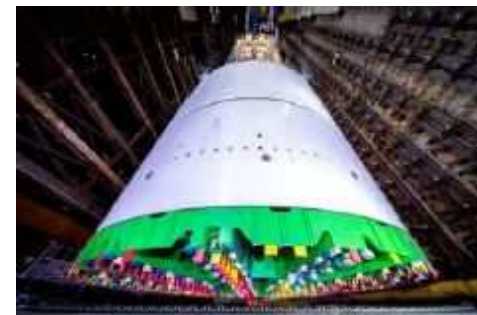
シールドマシン組立状況の前景写真  
(平成30年10月25日)

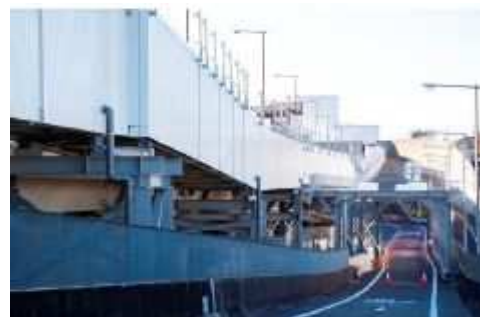
外環道のベルトコンベアの設置が完了した状況  
(令和元年5月14日)

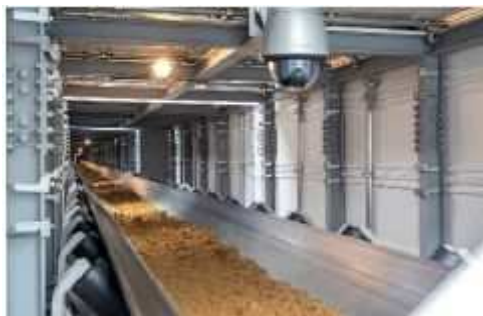
掘削した土砂をベルトコンベアで搬送する状況  
(令和元年9月18日)

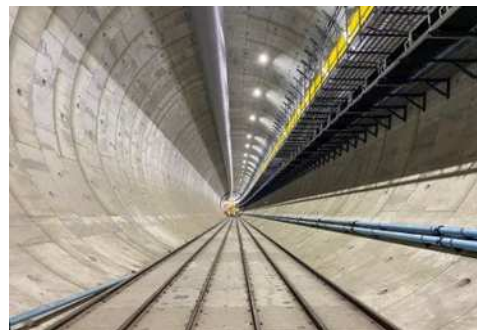
構築されたトンネル内(RCセグメント)  
(令和6年3月26日)

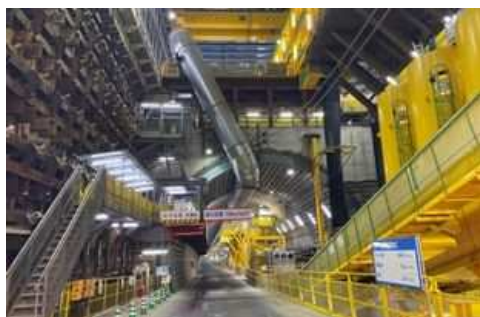
発進立坑部の状況  
(令和6年3月26日)

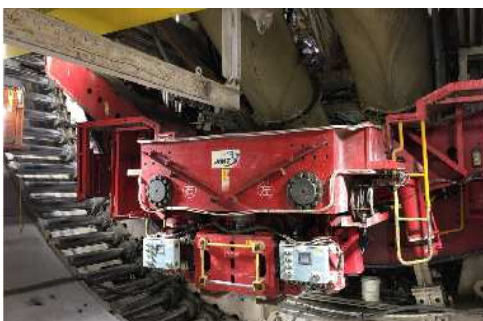
シールドマシンによる掘進状況  
(令和6年4月11日)

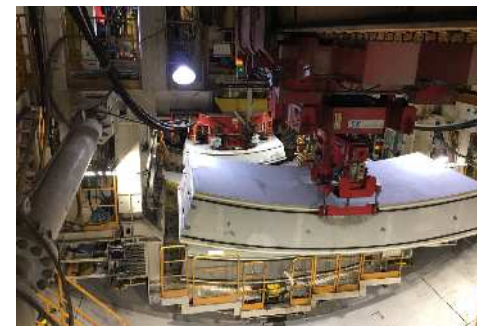
セグメント組立状況  
(令和6年4月11日)

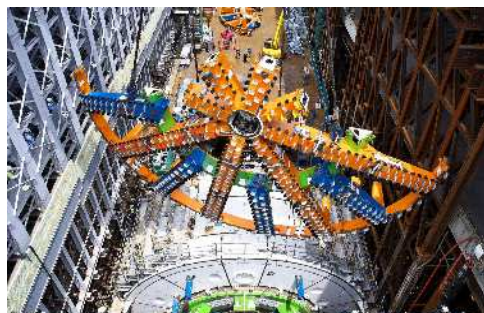
シールドマシンカッター部の投入・組立を行っている状況  
(平成30年6月22日)

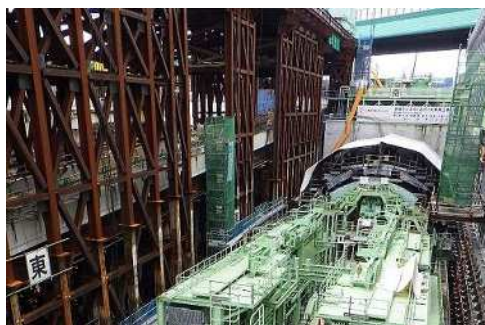
シールドマシンの後続台車の組立状況  
(平成30年9月18日)

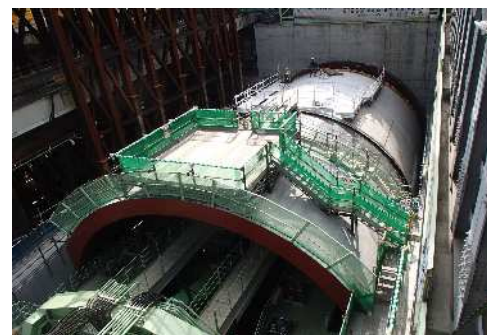
シールドマシン組立完了状況  
(平成31年1月27日)

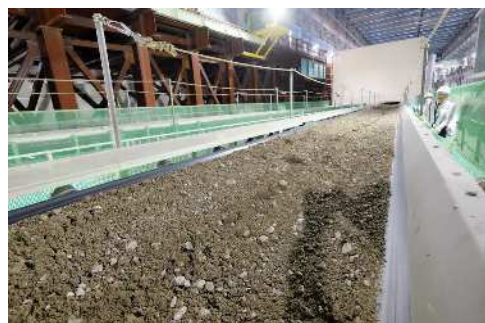
掘削した土砂をベルトコンベアで搬送する状況  
(令和5年12月21日)

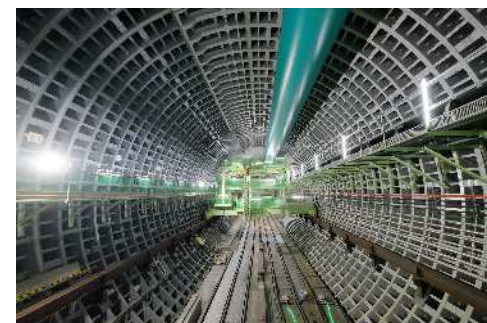
構築されたトンネル内(鋼製セグメント)  
(令和5年12月13日)

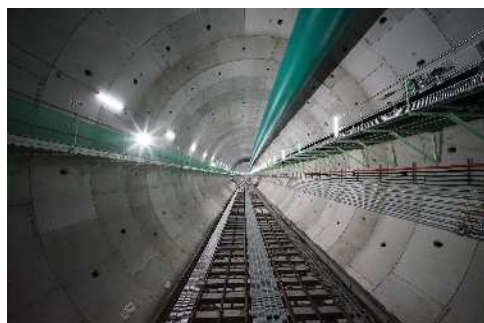
構築されたトンネル内(RCセグメント)  
(令和6年2月10日)

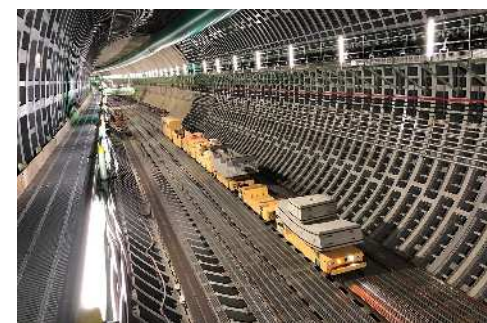
セグメント搬送状況  
(令和6年3月16日)

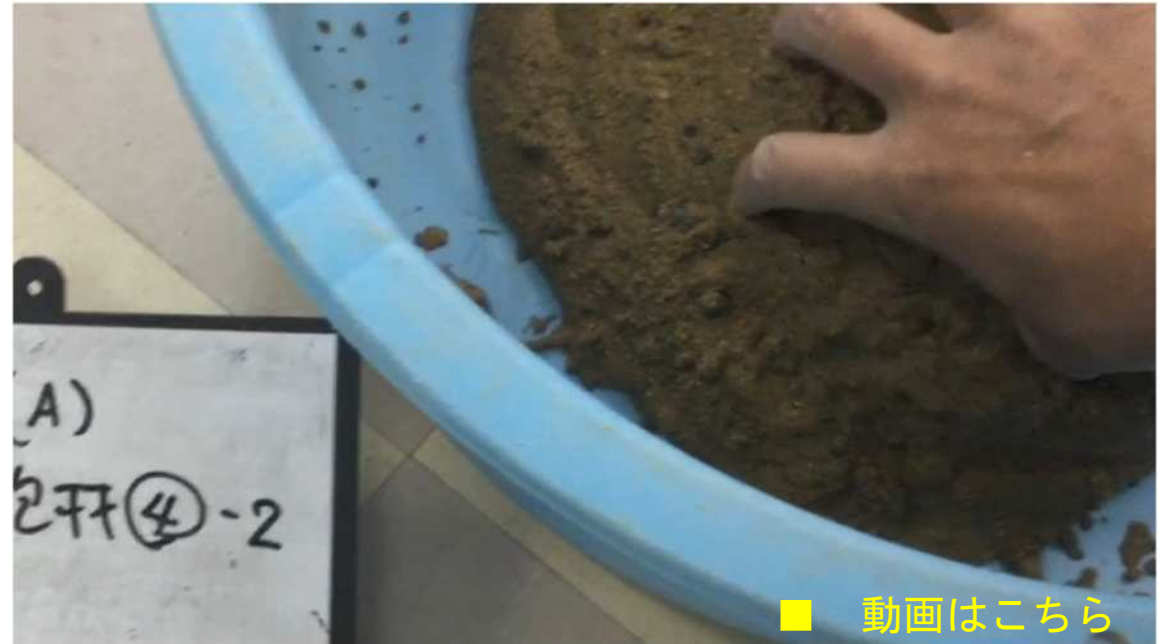
## 塑性流動性(良い固さ・まとまり)

### 塑性流動性あり

- ・良い固さ
- ・まとまり

### 塑性流動性なし

- ・固すぎる  
(柔らかすぎてもだめ)
- ・まとまりがない

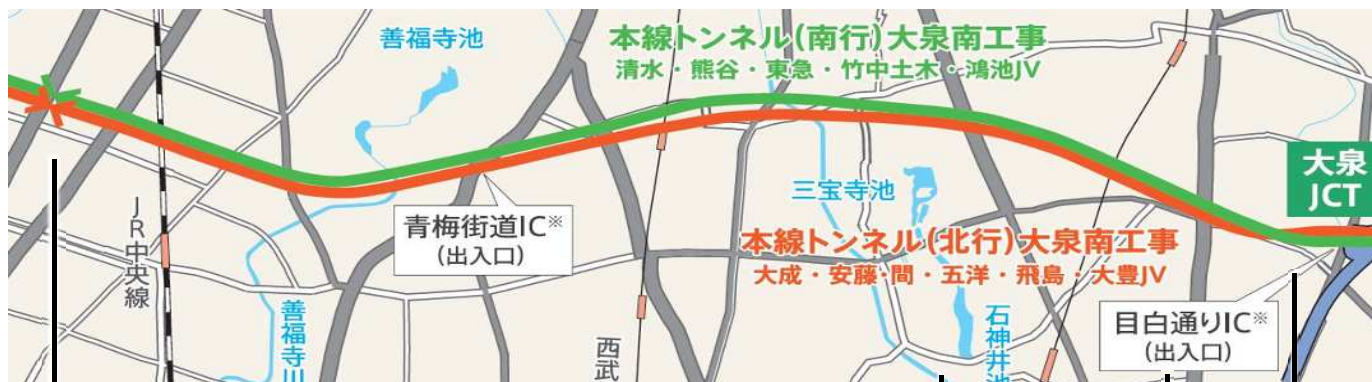
### ■ 添加材使用計画・実績図

- 気泡材、鉍物系添加材を常に使用可能な状態にしています。
- 大泉側本線(南行)は、掘進状況に適した鉍物系添加材を使用し、土の締め固めを生じさせることなく、掘進を行っています。
- カッター回転不能となる事象は、発生していません。

▲令和4年11月1日再開位置

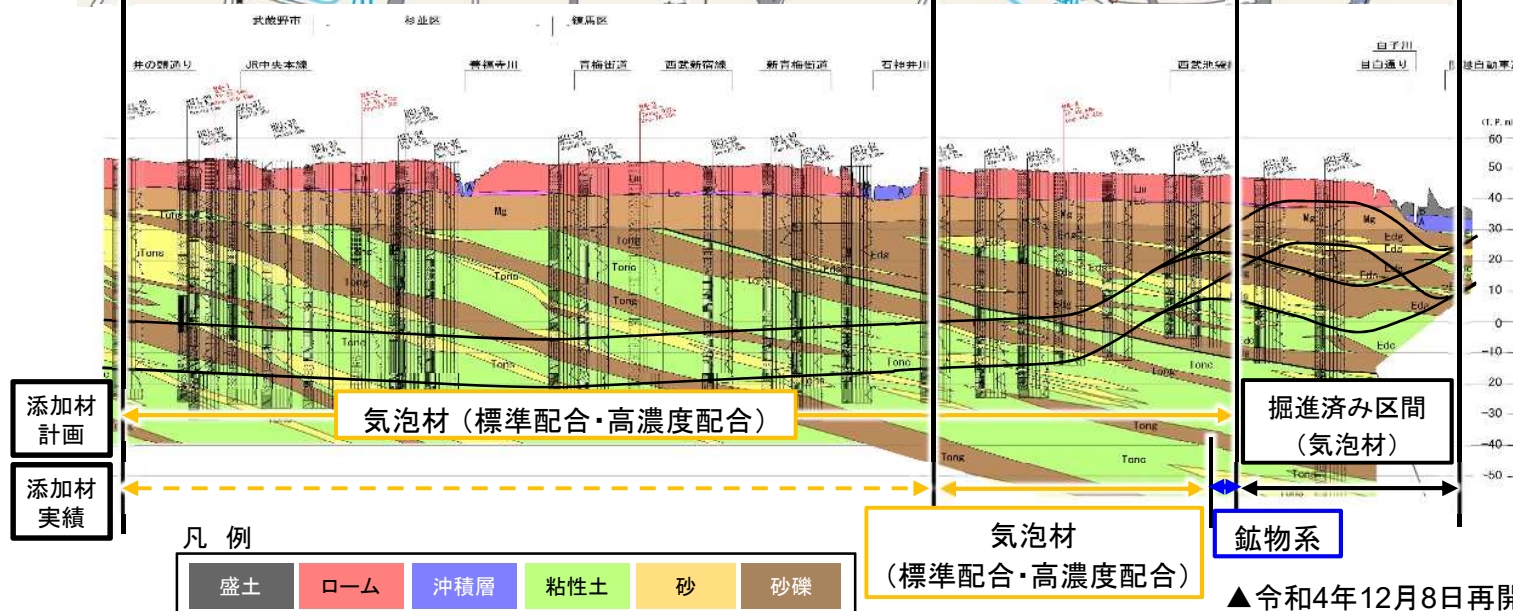
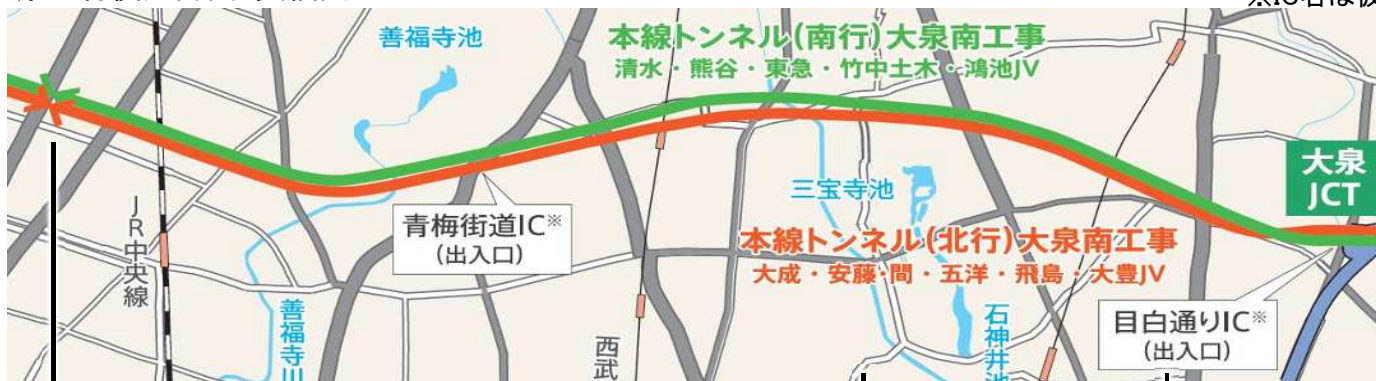
<添加材使用計画・実績図>

- 気泡材、鈹物系添加材を常に使用可能な状態にしています。
- 大泉側本線(北行)は、掘進状況に適した鈹物系添加材および気泡材を使用し、土の締め固めを生じさせることなく、掘進を行っています。
- カッター回転不能となる事象は、発生していません。

▲令和4年12月8日再開位置

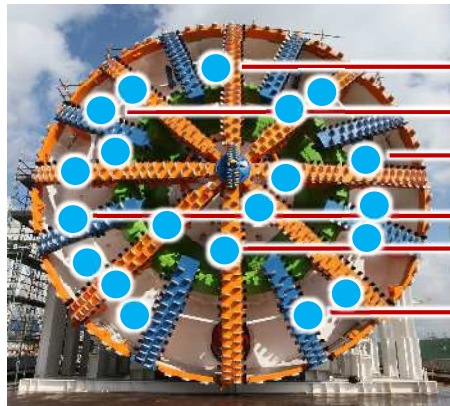
圧力計位置(参考例)

- カッタートルク※1、チャンバー内圧力勾配※2等の状況をリアルタイムで監視する設備を搭載しています。

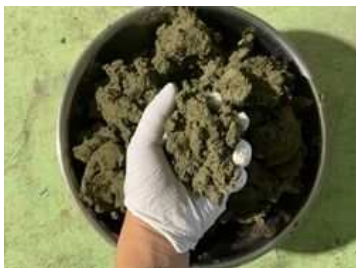
1220R 手触・目視

(上記の掘削土は排土時に高分子材を添加しているもの)

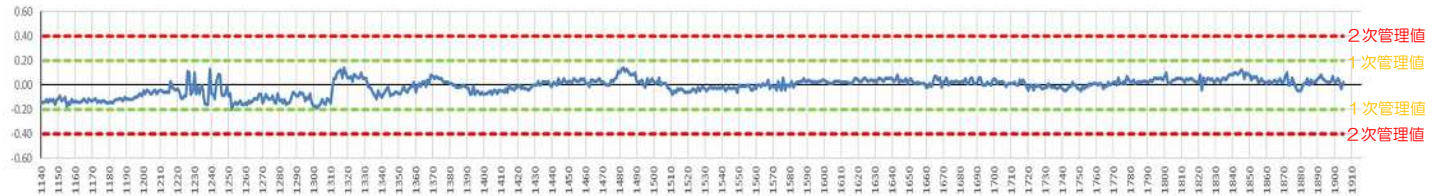
ピッチング  
(設計値との差)  
(deg)

ピッチング: 所定の方向に対し、  
シールドマシンが上下に振れること

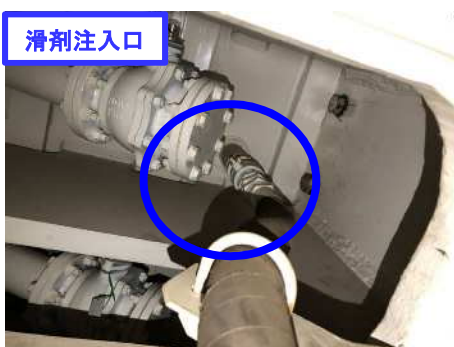
滑剤注入口

- ・ スキンプレートと地山との間に滑剤をいつでも充填できる設備を搭載
- ・ 掘進速度の調整
- ・ ジャッキ長さの調整

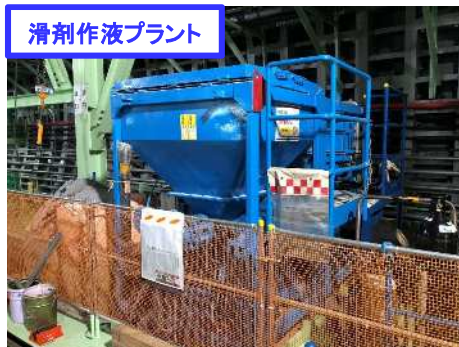
滑剤作液プラント

滑剤充填設備(大泉本線(北行)シールドトンネル工事の実績)

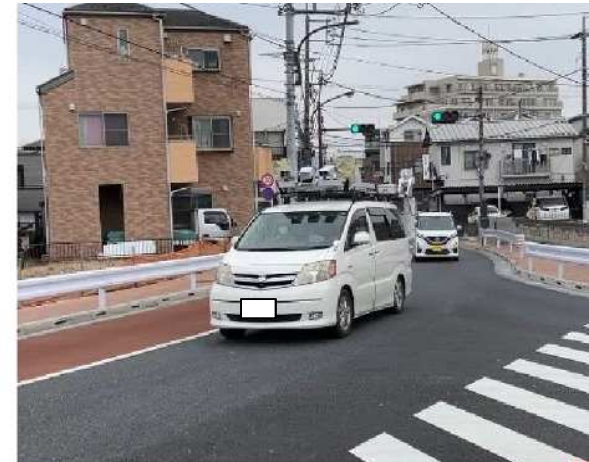
#### ■MMS(3D点群調査)

- 地表面計測やMMS(3D点群調査)、巡回監視などを適切に実施しています。

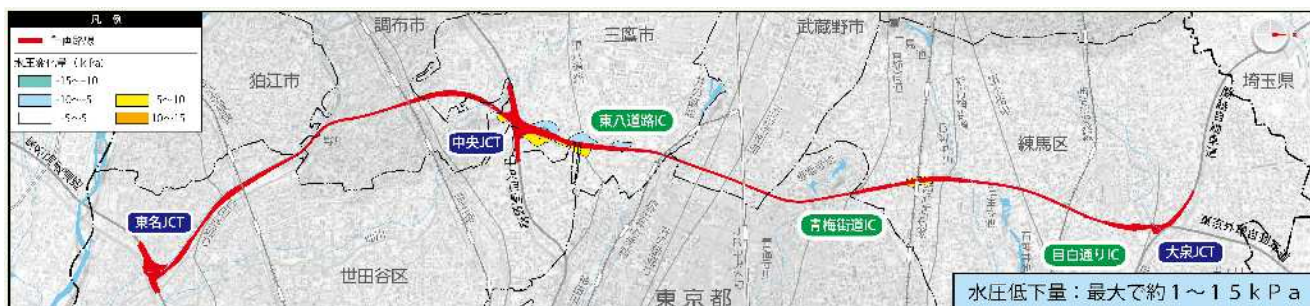
## 深層地下水への影響

- ・東京外環(関越～東名)の本線シールドによって地下水が引き込まれ、地上部の河川や池沼が涸れてしまうのではないかと心配があるかと思えます。
- ・そのため、外環事業では、トンネル構造の密閉性が高く、地下水に与える影響が小さいシールド工法を採用しています。
- ・三次元浸透流解析と呼ばれる数値シミュレーションにより地下水位及び水圧の変動量を予測した結果、深層地下水の水圧低下量は、年間の水圧変動量以下とわずかであり、影響の範囲内に深層地下水を利用している井戸が存在しないことから、深層地下水は保全されるものと考えています。

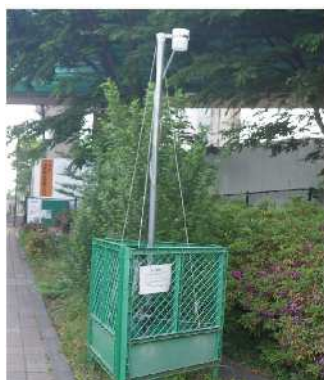
- ・建設機械の稼働や工事車両の運行に伴う二酸化窒素(NO<sub>2</sub>)及び浮遊粒子状物質(SPM)を季節毎(年4回)、1週間、現地測定
- ・また、粉じん等を季節毎(年4回)、1箇月間、現地測定

大気質(粉じん等)測定状況

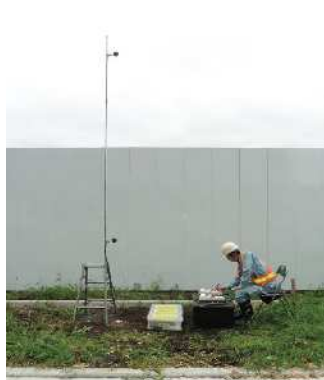
- ・建設機械の稼働や工事車両の運行に伴う騒音、振動を月1回、1日間、現地測定

騒音、振動測定状況

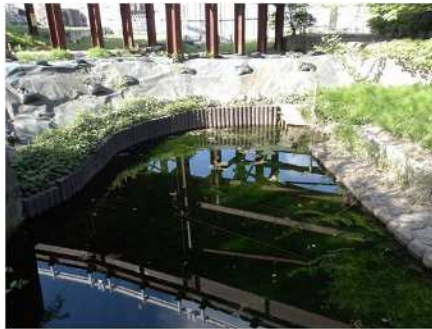
土砂流入防止措置の状況 (R6.4)

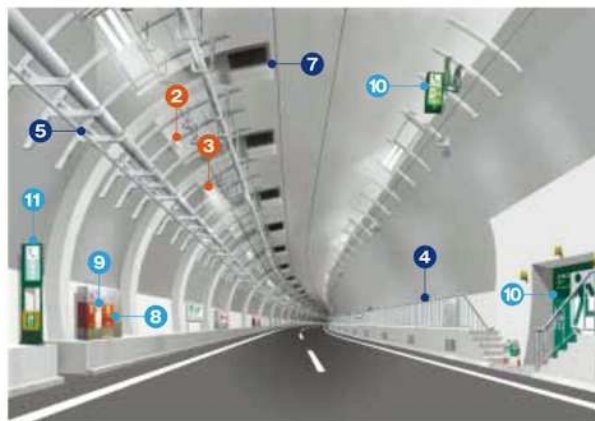
トンネル内の状況を管制室に伝えるため、約100m間隔で死角なく設置します。

トンネル側面に約25m間隔で設置し、火災を自動的に感知します。

放水区画は約25m、火災の延焼や拡大を防ぎます。

約50m間隔で設置してありますので、無理のない初期消火をお願いします。

約50m間隔で設置し、非常時に管制室へ通報できます。

350m以内に設置された非常口から避難してください。

約100m間隔で設置し、非常時に管制室と連絡が取れます。

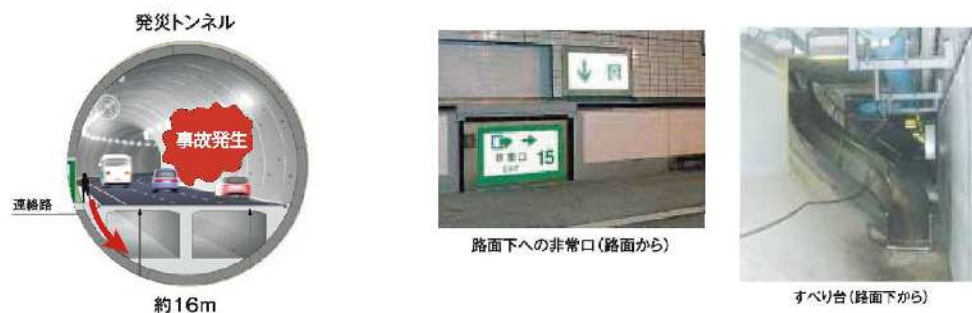
#### ＜床版下方式の避難イメージ＞

発災トンネルの床版下(安全空間)へ、すべり台を利用して避難
