東京外かく環状道路(関越～東名)  
大泉JCT付近及びシールドトンネル工事の状況等をお知らせする  
オープンハウスの資料

令和6年5月21日

国土交通省 関東地方整備局 東京外かく環状国道事務所  
東日本高速道路(株) 関東支社 東京外環工事事務所  
中日本高速道路(株) 東京支社 東京工事事務所

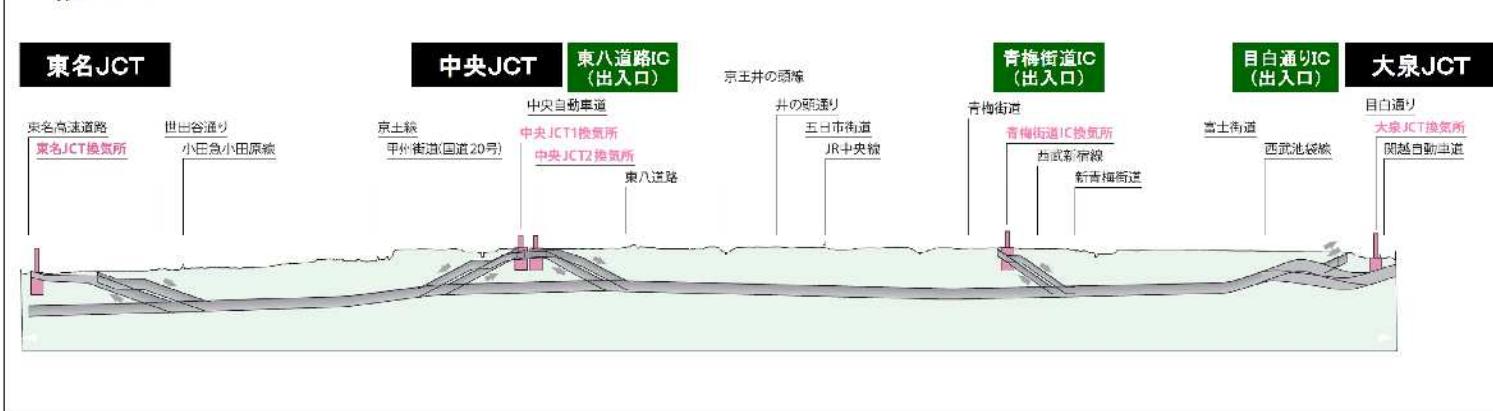
## 縦断面図

(JCT・ICは仮称。開通区間は除く)

(41m以上の大深度に計画)

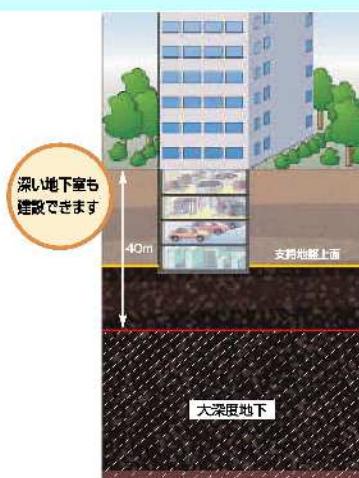
①地下室の建設のための利用が通常行われない深さ(地下40m以深)

東京外かく環状道路(関越～東名)は、「大深度地下の公共的使用に関する特別措置法」に基づく大深度地下の使用の認可を受け本線トンネルの大部分を地下40m以深の大深度地下としました。これにより、用地取得等を伴う箇所が地上部と大深度地下以浅部のみとなり、地域分断等による地上部の影響が少なくなります。

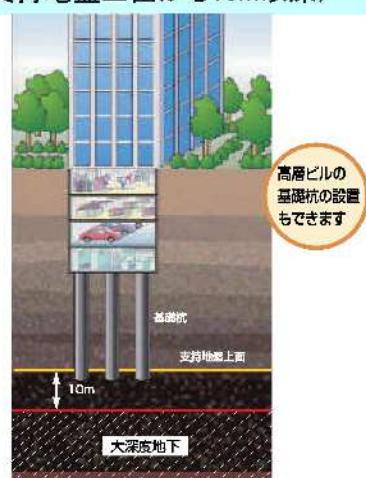
②建築物の基礎の設置のための利用が通常行われない深さ  
(支持地盤上面から10m以深)

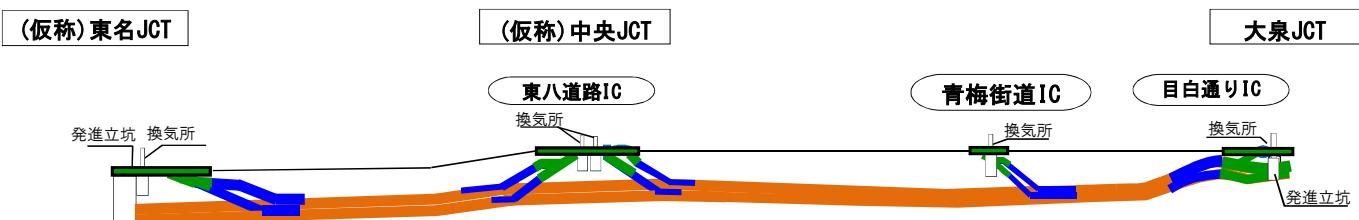
## ■ 用地取得区分イメージ

凡例 : 用地買収部 (緑) : 区分地上権取得部 (青) : 大深度トンネル部 (オレンジ)

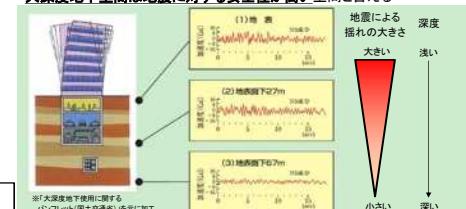
### ■地震に対する安全性について

一般に地震の際の揺れは、地下深くなるほど小さくなる傾向にあるため、  
大深度地下空間は地震に対する安全性が高い空間と言える

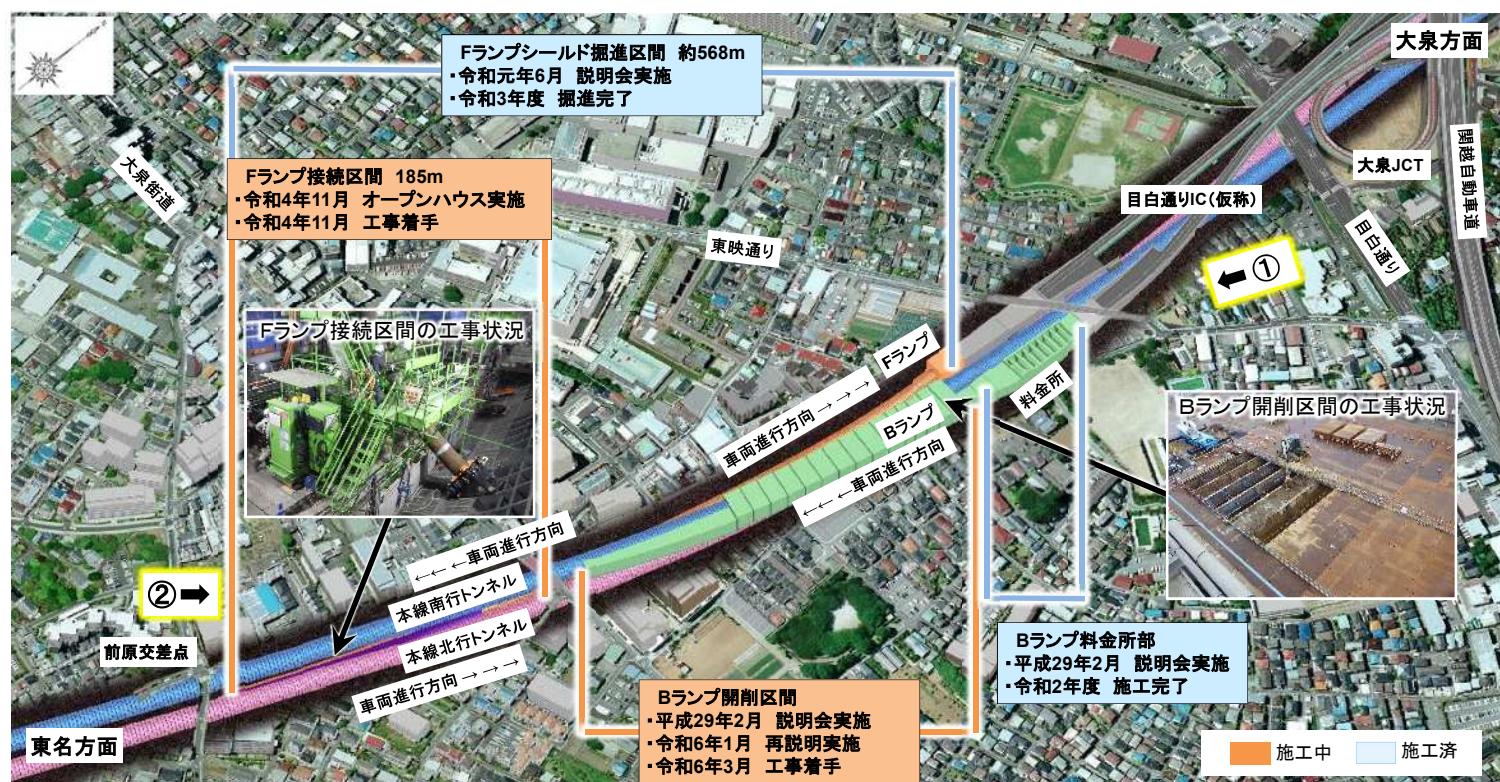
## 工事全体位置図

○Bランプ開削区間は、関越自動車道・目白通りIC(仮称)から本線南行トンネル(東名方面)へ行くための合流部になっており、令和6年3月より工事に着手しています。

○Fランプ接続区間は、本線北行トンネルから関越道(新潟方面)・目白通りIC(仮称)へ行くための分流部になっており、Fランプシールドの掘進は完了し、現在は曲線パイプルーフ等の施工を行っております。

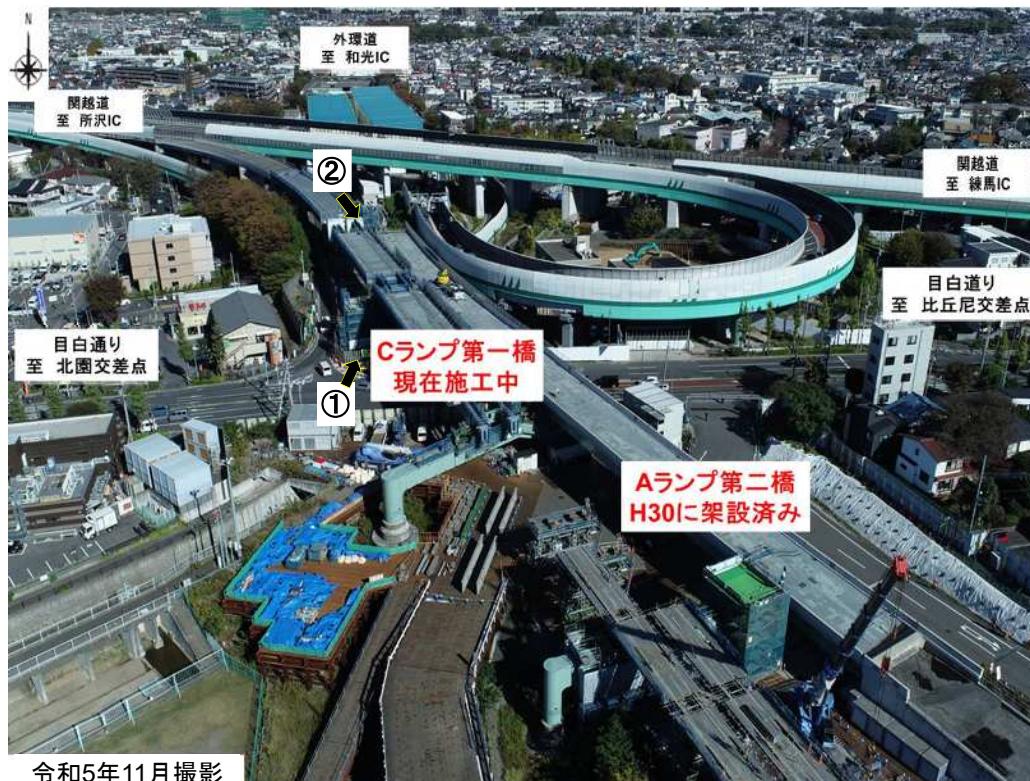
工事全体位置図

○Cランプ橋梁区間は、本線北行トンネルから関越道(新潟方面)へ行くための合流部になっており、目白通り上空を交差する橋りょうの架設工事を令和5年4月から11月にかけて実施しました。

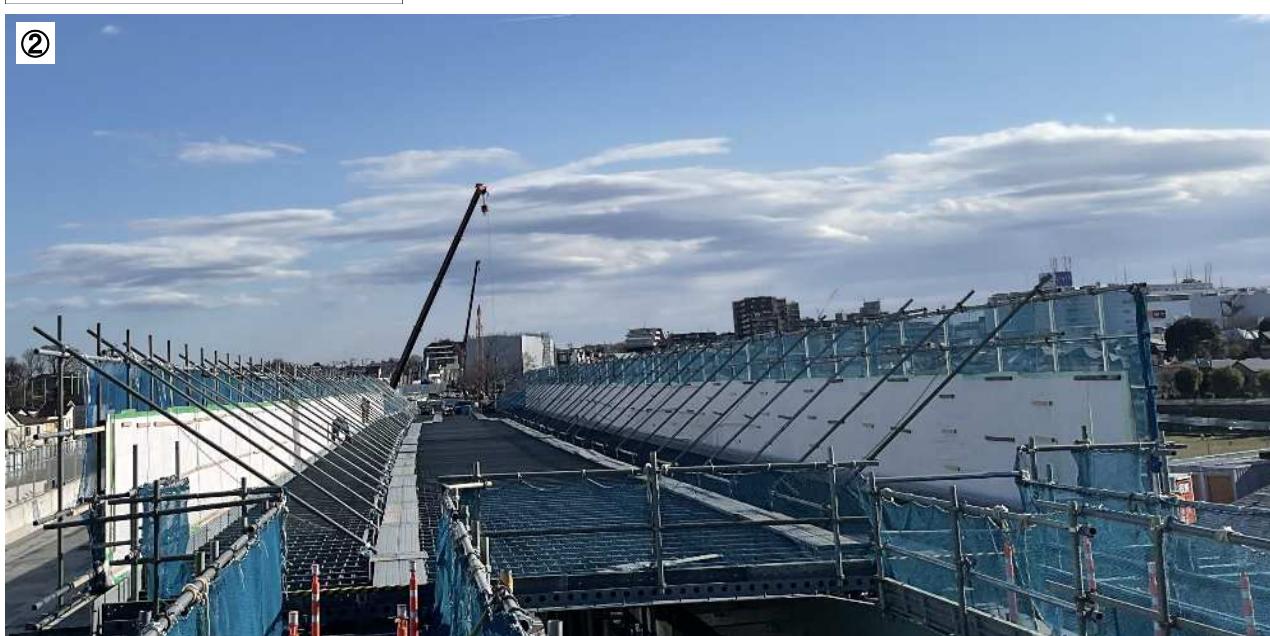
床版施工状況写真

○現在は橋りょう上部で鉄筋コンクリート製の床版(車両が走行する部分)を構築しています。

橋りょう上部の鉄筋コンクリート製床版の工事状況  
(令和6年2月)

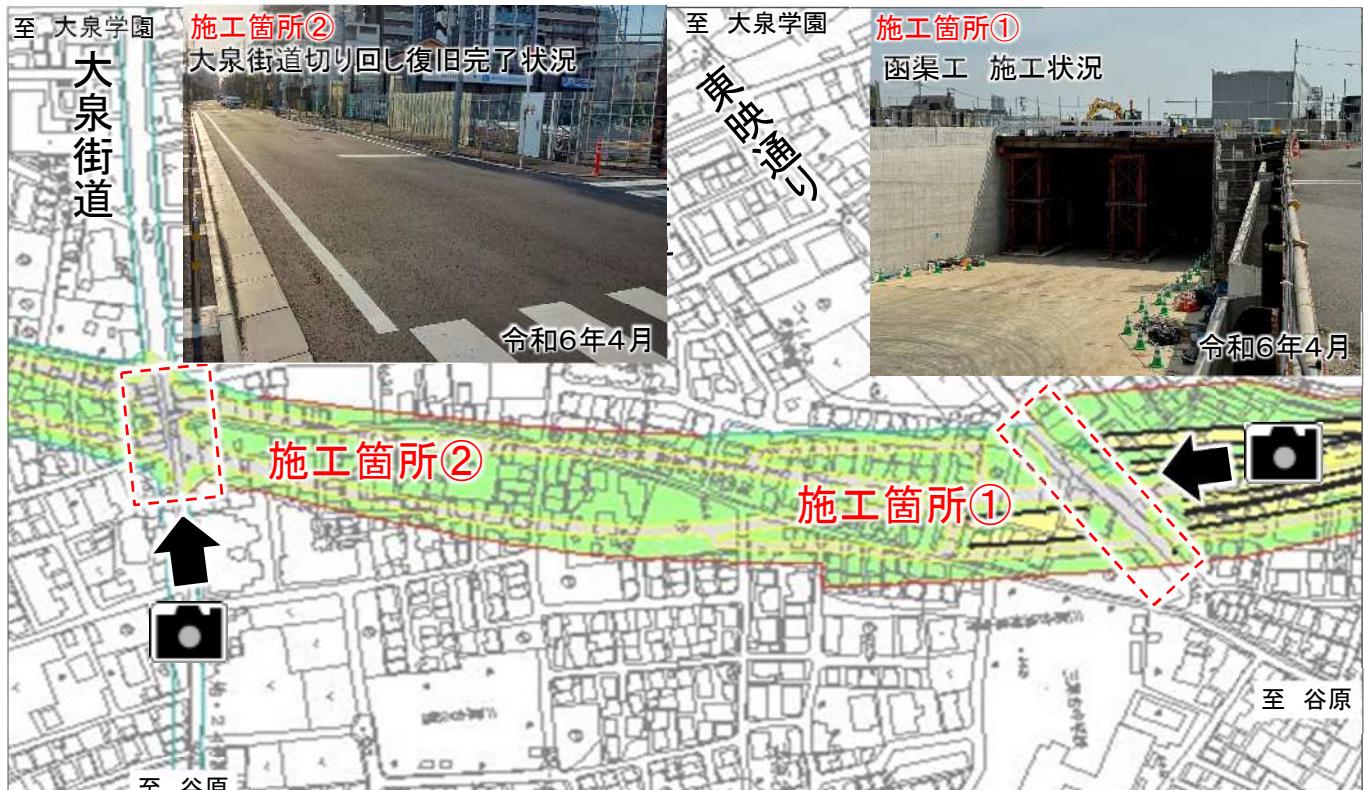
## ■位置図・施工状況

- 東映通りでは、工事の進捗にあわせて道路の切り回しを行っています。
- 周辺の住民の皆様や、通行される皆様にはご迷惑をおかけいたしますが、ご理解とご協力をお願いいたします。

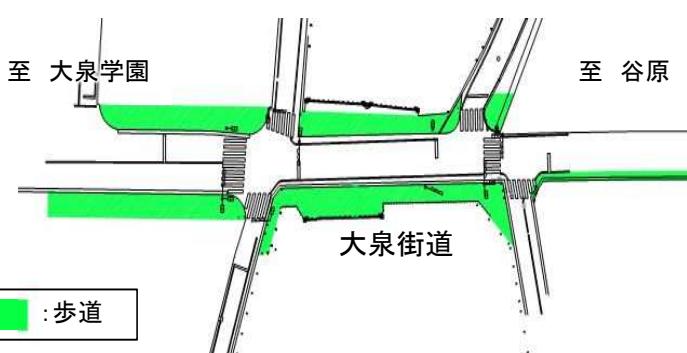
・現時点(令和5年6月～)

## ■大泉街道切り回しについて(施工箇所②)→完了

○本線シールドトンネル通過に伴う大泉街道の切り回しは復旧まで完了しました。工事にご理解ご協力いただきありがとうございました。

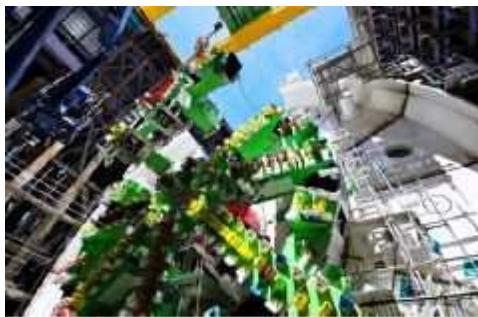
シールドマシンカッター部の投入・組立を行っている状況  
(平成30年4月27日)

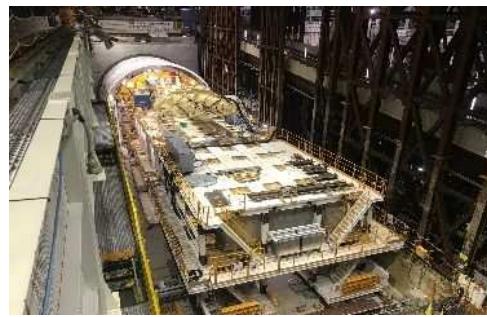
シールドマシンの後続台車の組立状況  
(平成30年10月25日)

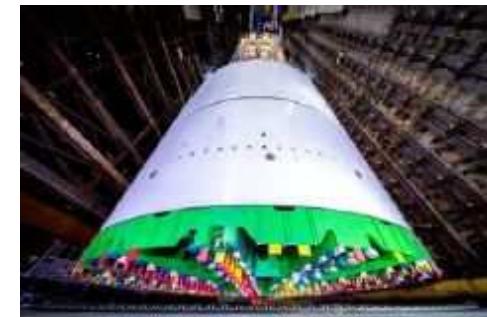
シールドマシン組立状況の前景写真  
(平成30年10月25日)

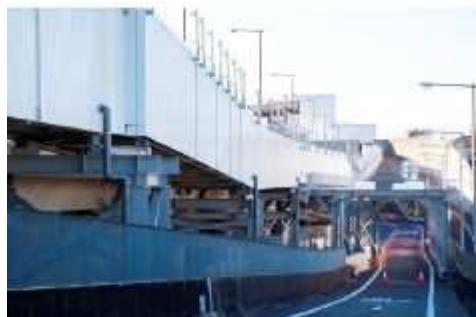
外環道のベルトコンベアの設置が完了した状況  
(令和元年5月14日)

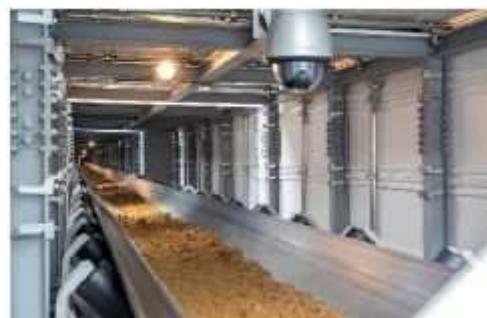
掘削した土砂をベルトコンベアで搬送する状況  
(令和元年9月18日)

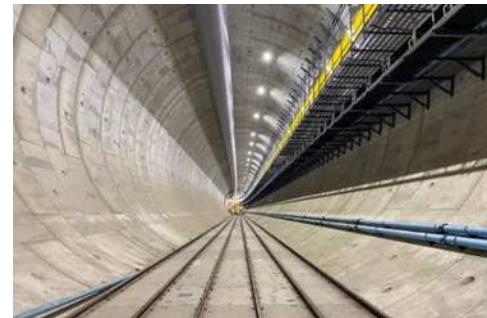
構築されたトンネル内(RCセグメント)  
(令和6年3月26日)

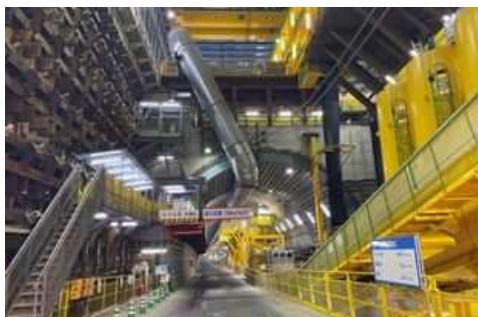
発進立坑部の状況  
(令和6年3月26日)

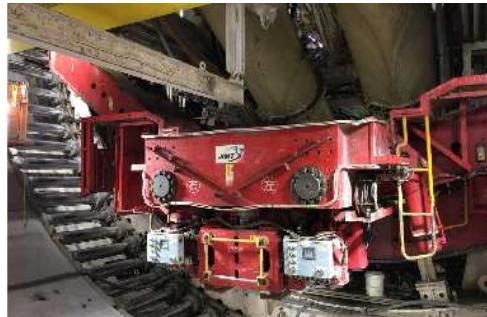
シールドマシンによる掘進状況  
(令和6年4月11日)

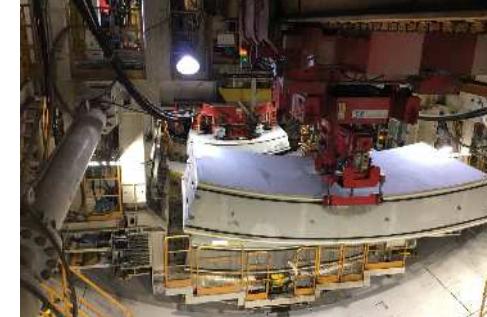
セグメント組立状況  
(令和6年4月11日)

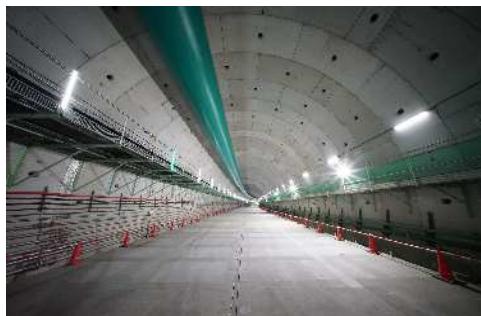
床版構築状況  
(令和5年11月21日)

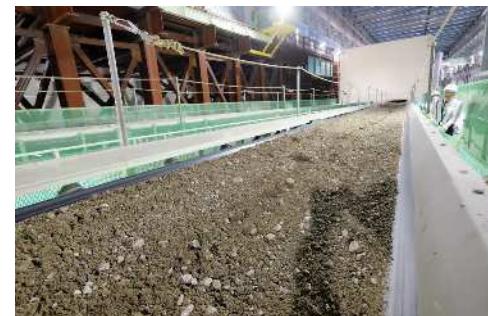
掘削した土砂をベルトコンベアで搬送する状況  
(令和5年12月21日)

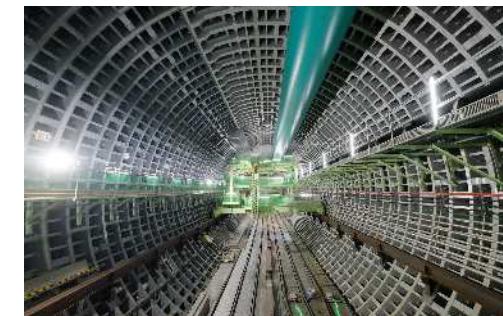
構築されたトンネル内(鋼製セグメント)  
(令和5年12月13日)

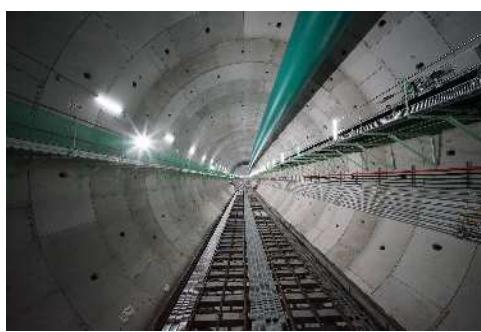
構築されたトンネル内(RCセグメント)  
(令和6年2月10日)

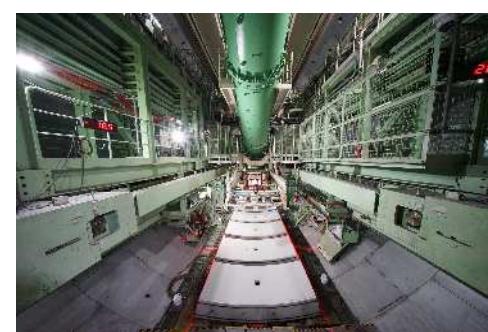
セグメント組立状況  
(令和6年3月5日)

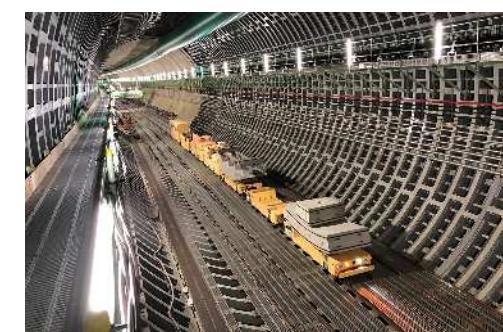
セグメント搬送状況  
(令和6年3月16日)

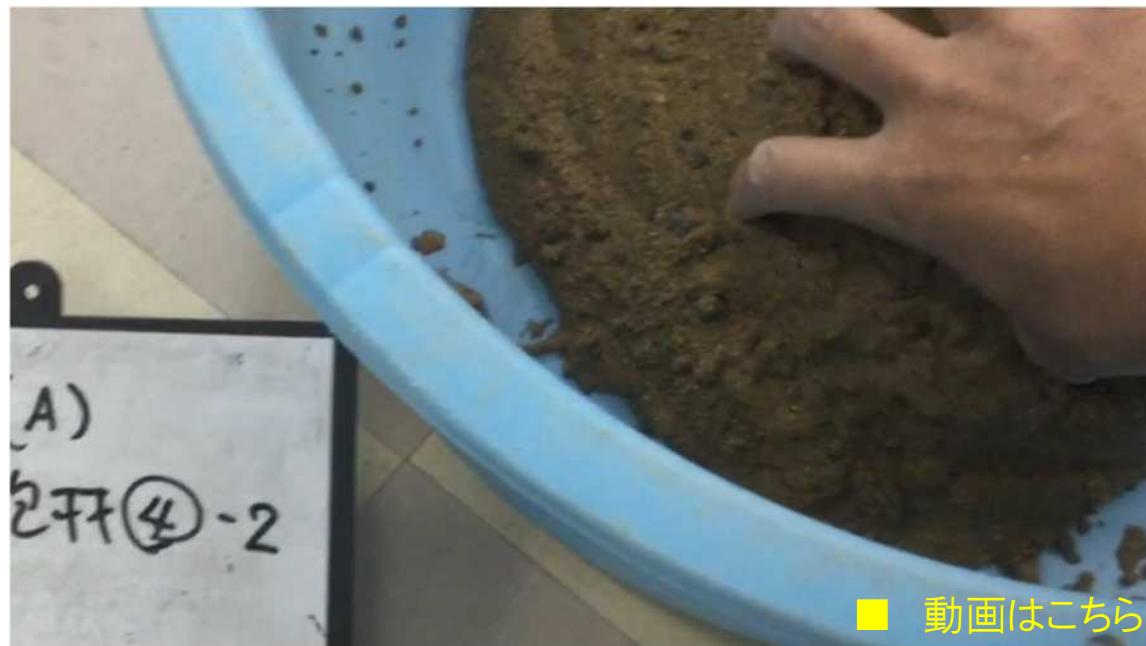
### 塑性流動性あり

- ・良い固さ
- ・まとまり

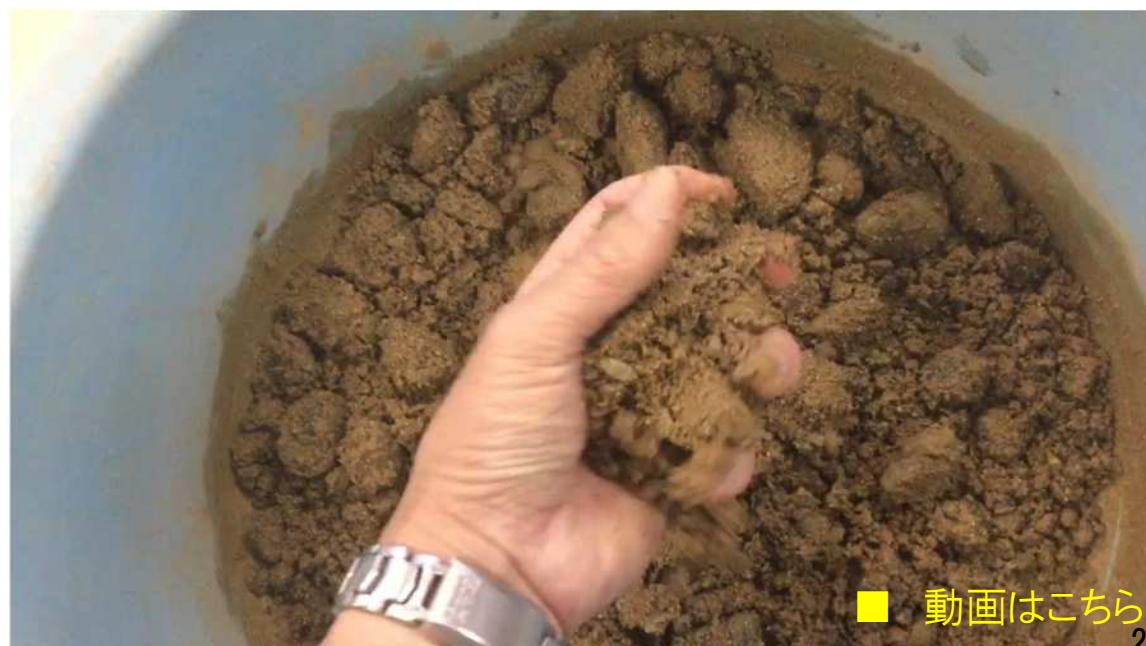
### 塑性流動性なし

- ・固すぎる  
(柔らかすぎてもだめ)
- ・まとまりがない

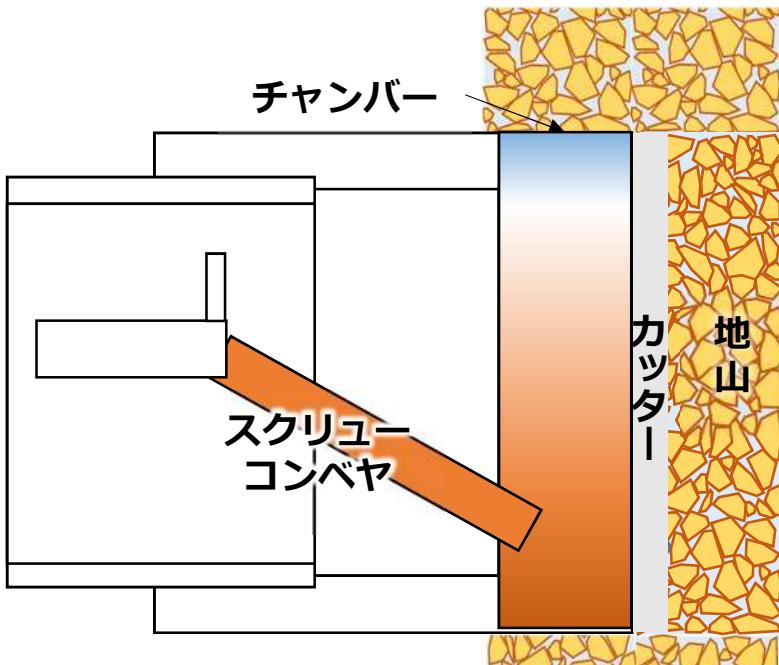
- 夜間の停止中に削った土と添加材が分離
- 下部に土砂がたまり、土が締め固まってしまった
- 翌朝、カッターが回らなくなってしまった

### 〈事故発生箇所付近での夜間停止〉

- 夜間の停止中に削った土と添加材が分離
- 下部に土砂がたまり、土が締め固まってしまった
- 翌朝、カッターが回らなくなってしまった

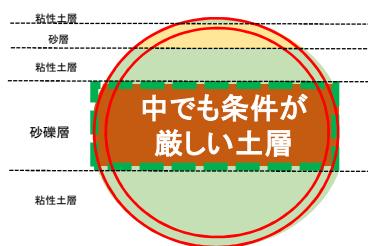
### 実験の様子

- 実際の掘削断面で特に条件の厳しい断面と、  
その中でも条件が厳しい土層が全断面に現れた断面  
で添加材と土を配合する実験
- 添加材と混ぜた土が長期停止でも分離しないか確認
- これらを複数の添加材で実験し、適した添加材を確認  
(実際の掘削断面で特に条件の厳しい断面) (中でも条件が厳しい土層  
が全断面に現れた想定)

- 厳しい条件も含め、複数の添加材を用いることで  
締め固まりが起こらないことを確認

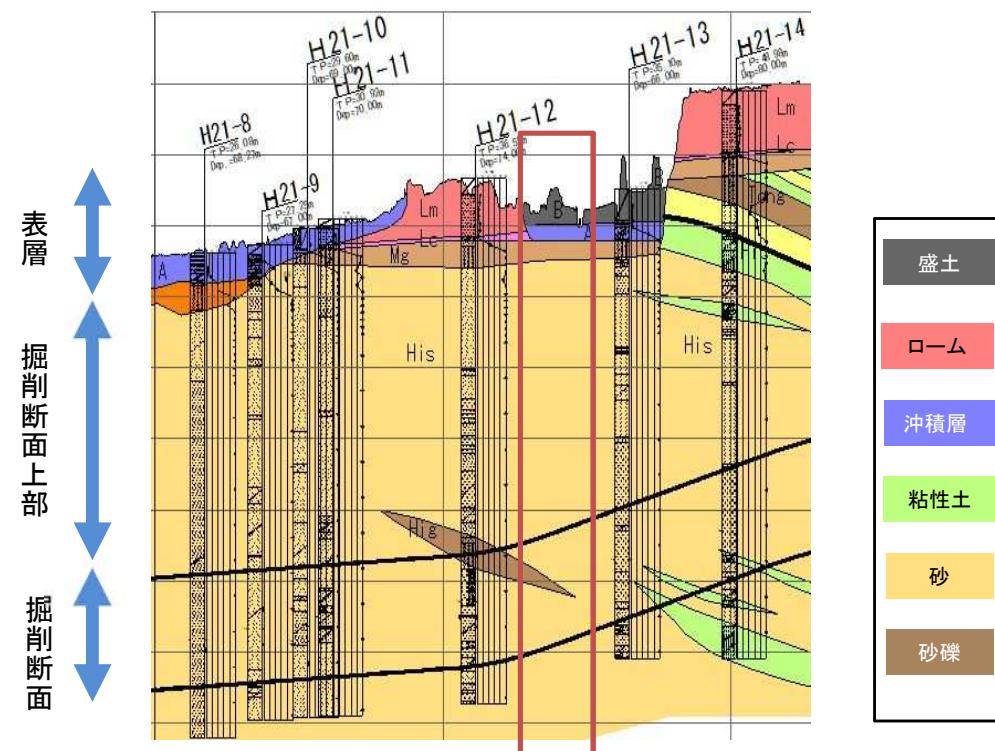
陥没箇所周辺

大泉側本線シールドトンネル工事の地盤概要について【武藏野市】

地質	東久留米層
表層	厚さ <u>5~10m</u> の埋土(他区間より薄い層厚) ローム層・武藏野礫層
掘削断面上部	単一の砂層で <u>流動化しやすい層が地表面まで連続</u> (変状が煙突上に伝わりやすい)
掘削断面	<u>細粒分が少なく、均等係数が小さいため、自立性が乏しく、礫が卓越して介在</u>

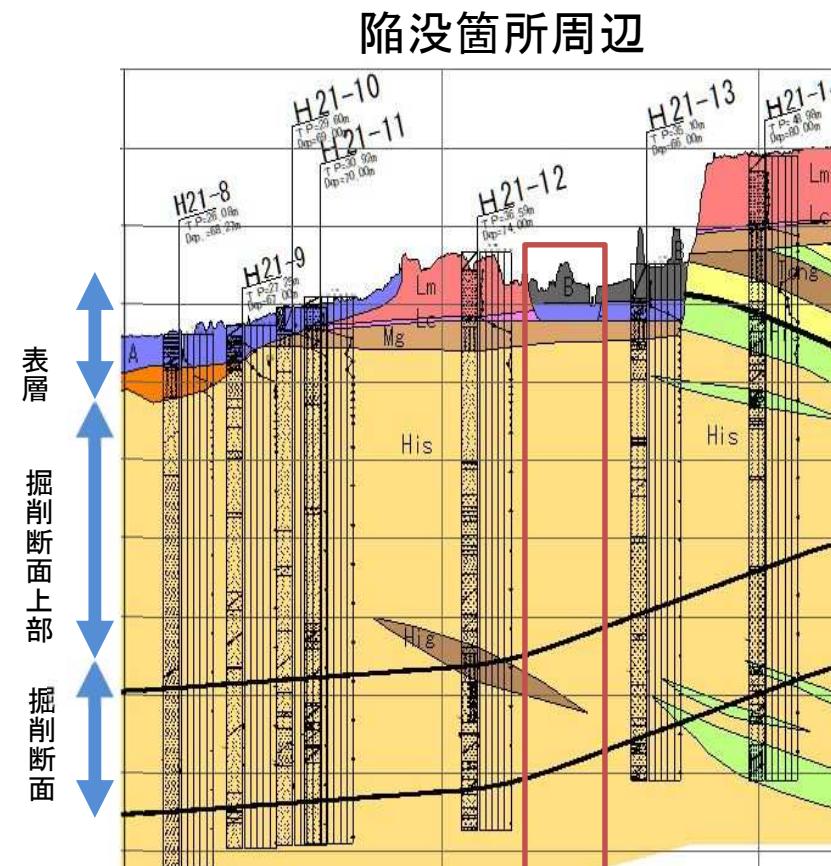
大泉側本線シールドトンネル工事の地盤概要について【杉並区】

地質	東久留米層
表層	厚さ <u>5~10m</u> の埋土(他区間より薄い層厚) ローム層・武蔵野礫層
掘削断面上部	単一の砂層で <u>流動化しやすい層が地表面まで連続</u> (変状が煙突上に伝わりやすい)
掘削断面	<u>細粒分が少なく、均等係数が小さいため、自立性が乏しく、礫が卓越して介在</u>

地質	舍人層
表層	厚さ <u>15~20m</u> 程度のローム層・武蔵野礫層
掘削断面上部	舍人層の砂、礫、粘性土層などが互層 <u>流動化しにくい粘土層が全域に存在</u>
掘削断面	互層(礫・砂・粘性土) <u>全域に粘性土層が介在</u>

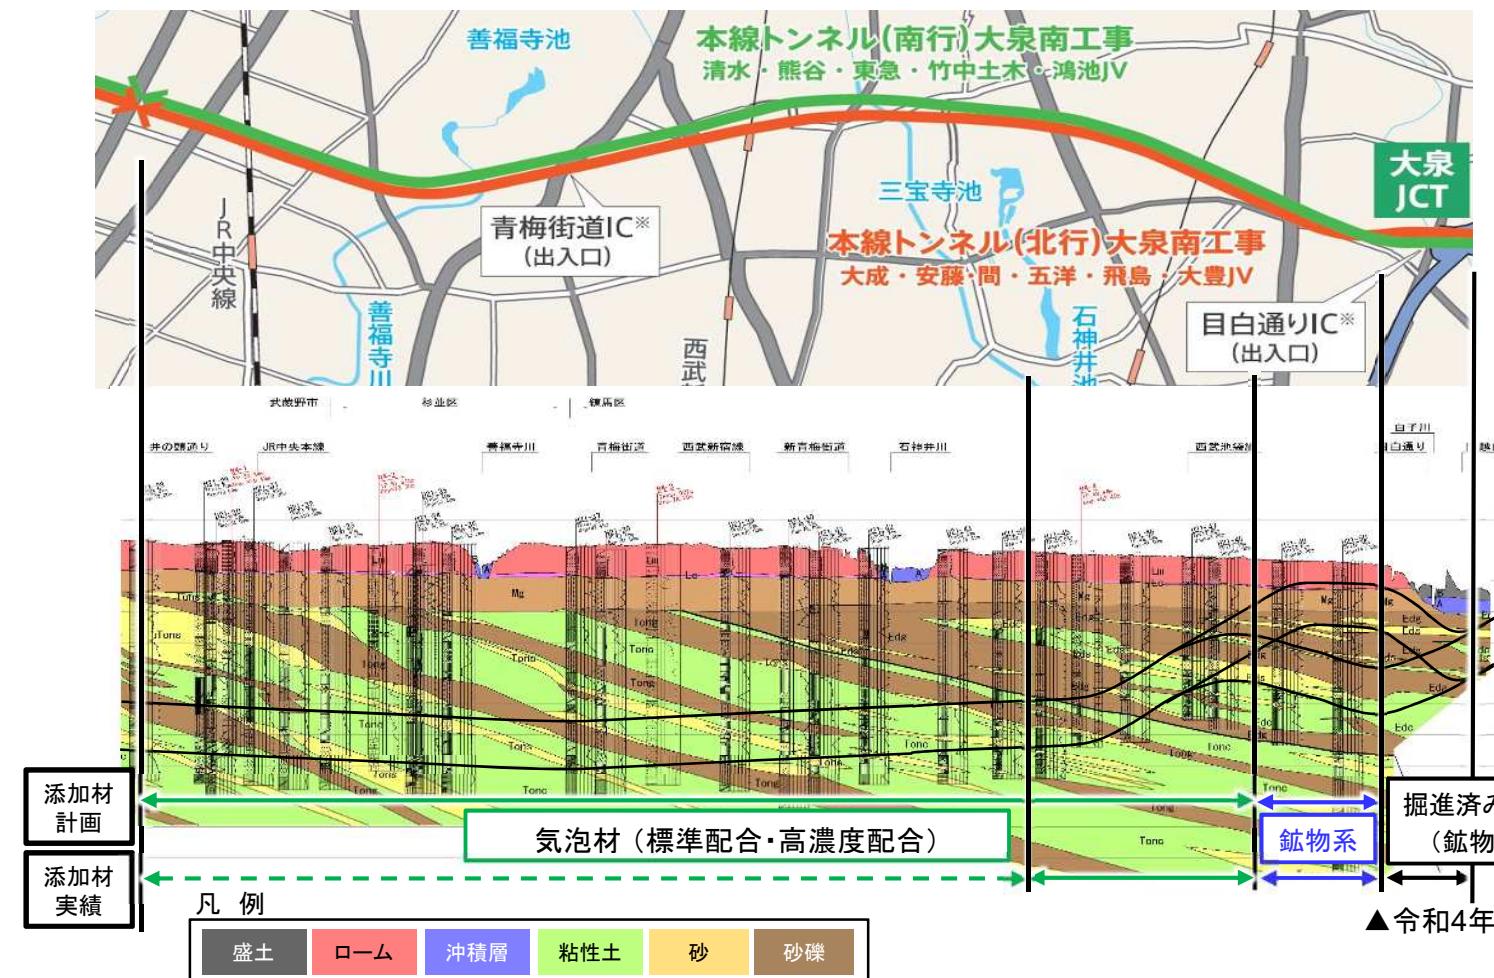
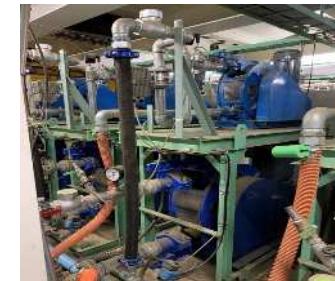
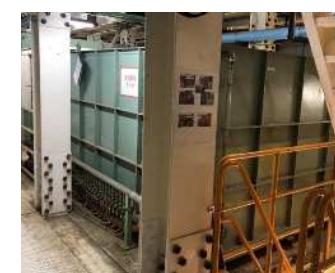
### ■ 添加材使用計画・実績図

- 気泡材、鉱物系添加材を常に使用可能な状態にしています。
- 大泉側本線(南行)は、掘進状況に適した鉱物系添加材を使用し、土の締め固めを生じさせることなく、掘進を行っています。
- カッターリ回転不能となる事象は、発生していません。

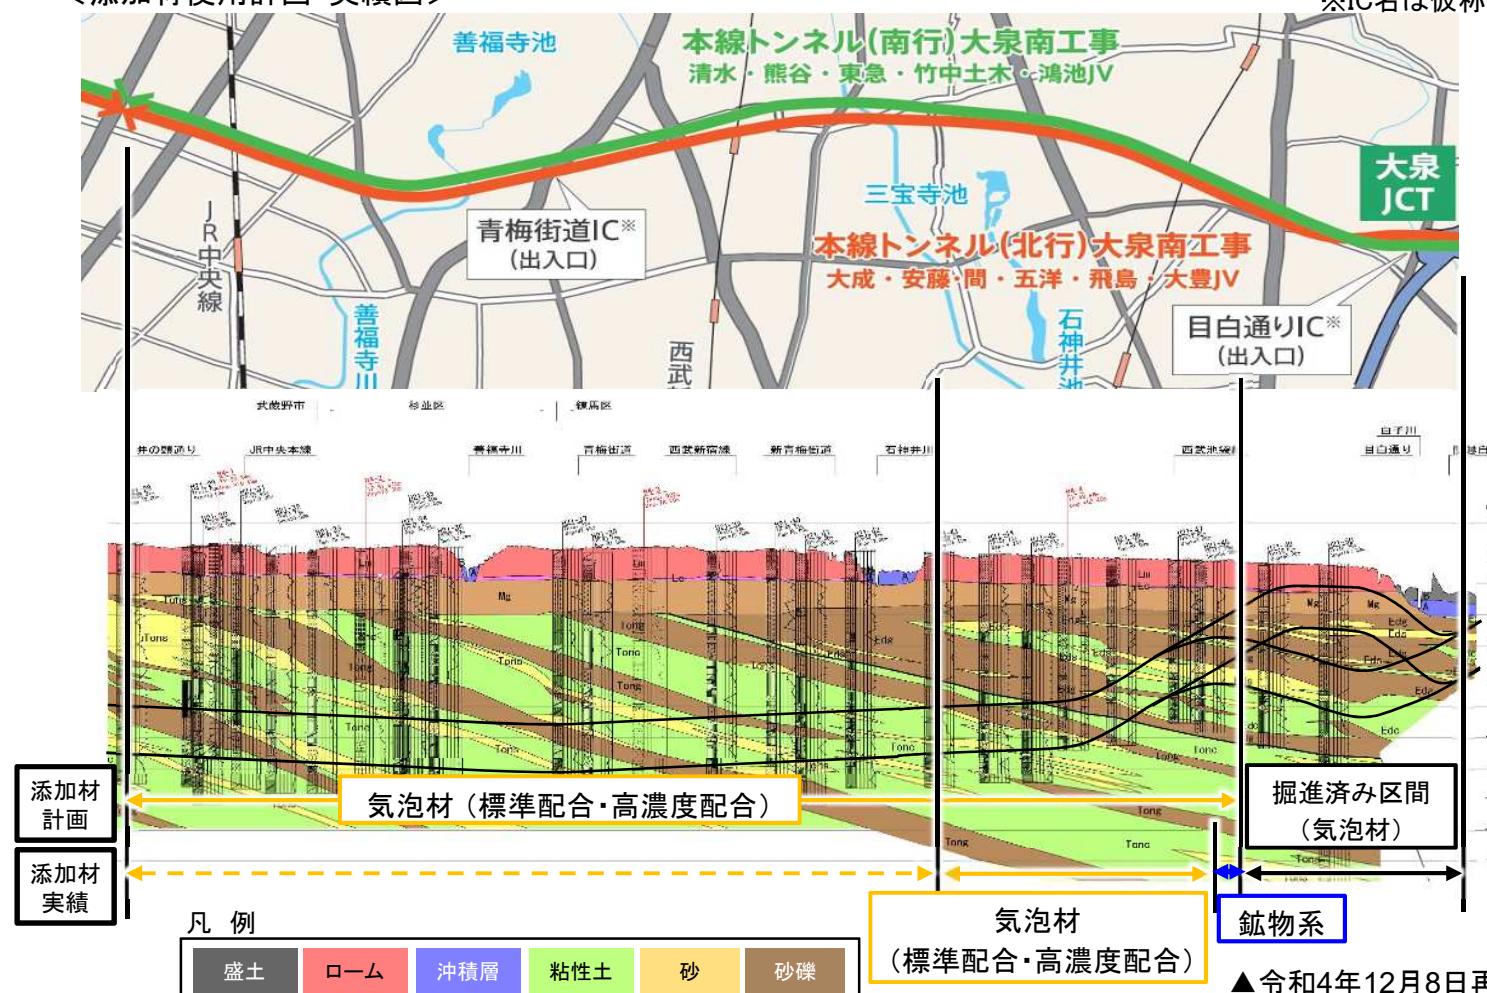
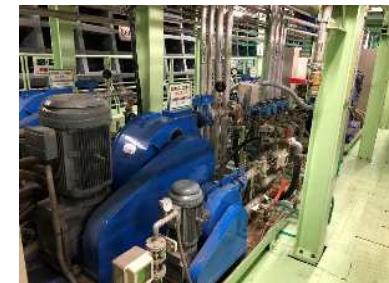
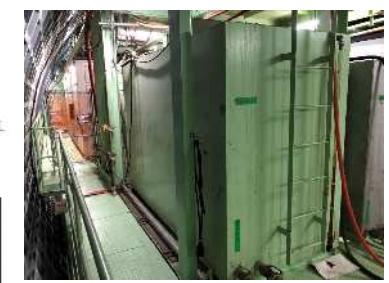
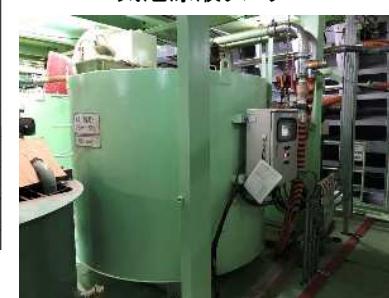
<添加材使用計画・実績図>

- 気泡材、鉱物系添加材を常に使用可能な状態にしています。
- 大泉側本線(北行)は、掘進状況に適した鉱物系添加材および気泡材を使用し、土の締め固めを生じさせることなく、掘進を行っています。
- カッターリア回転不能となる事象は、発生していません。

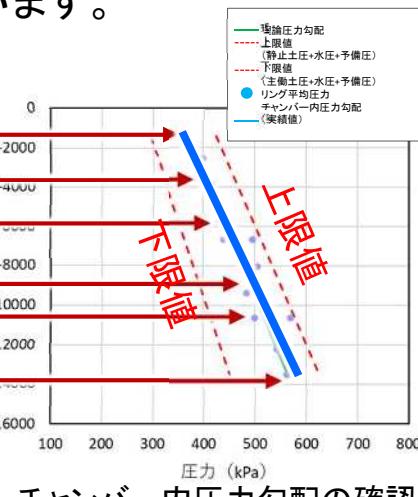
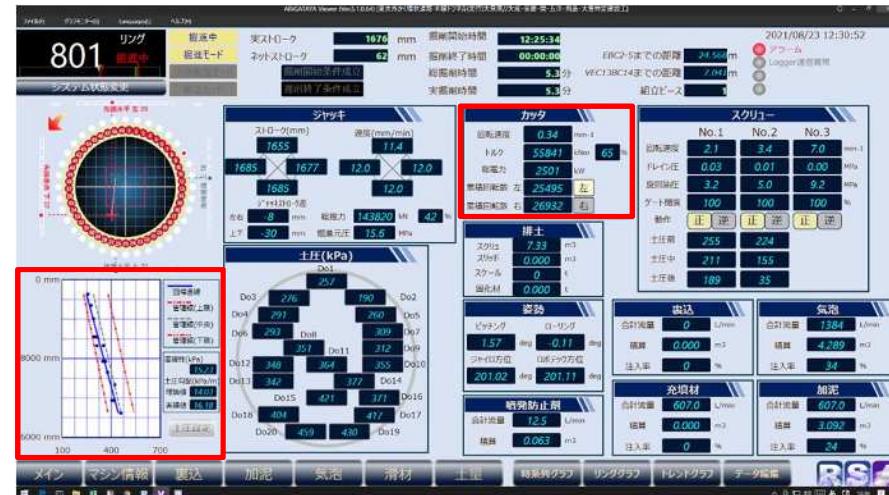
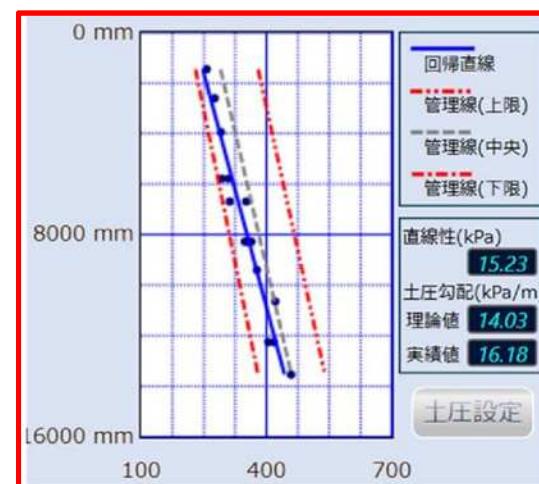
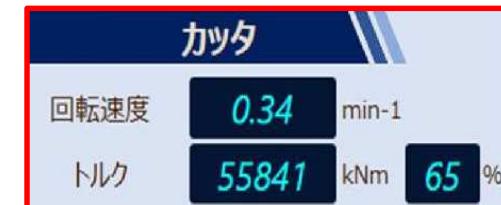
カッタートルクのリアルタイム監視状況

- カッタートルク※1、チャンバー内圧力勾配※2等の状況をリアルタイムで監視する設備を搭載しています。

※1 カッタートルク

: マシン先端の地山面を掘削するのに必要なカッターの回転力

※2 チャンバー内圧力勾配

: カッターへッドと隔壁との間の土砂を充満させる空間内に生じた鉛直方向の圧力変化量

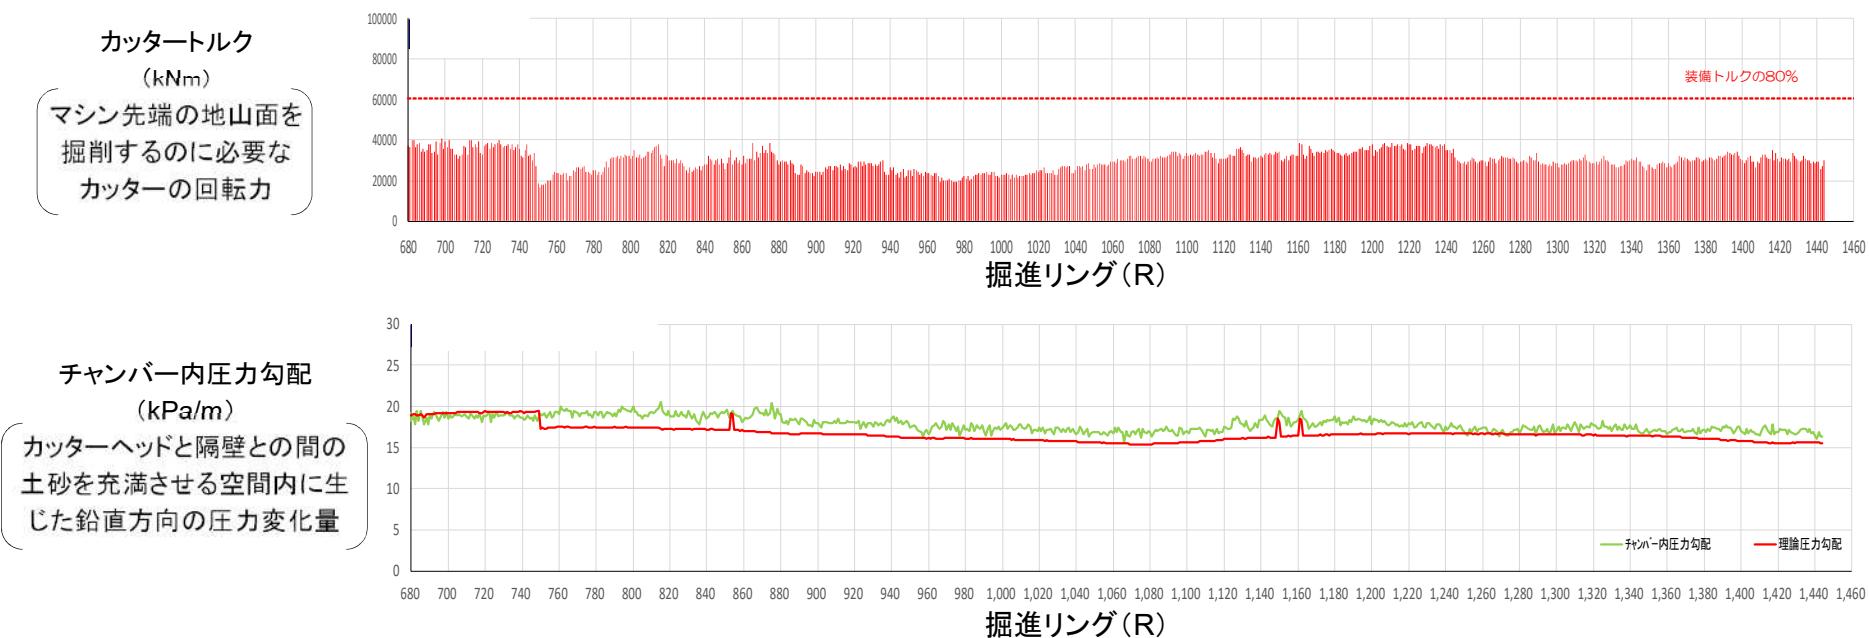
## 大泉側本線(南行)シールドトンネル工事の施工データ(塑性流動性のモニタリング)

- カッタートルクや新たな確認項目であるチャンバー内圧力勾配に異常がないことをリアルタイムで確認しています。
- 平日夜間・休日停止後のカッター起動も円滑に行われていることを確認しています。

※750Rを境に添加材を鉱物系から気泡材に変更したことにより、理論圧力勾配が下がっています。また、750R以降で、長期休暇及び段取り替えによる長期停止に伴い、添加材を鉱物系に置き換えたことにより、一部理論圧力勾配が高くなっている箇所があります。

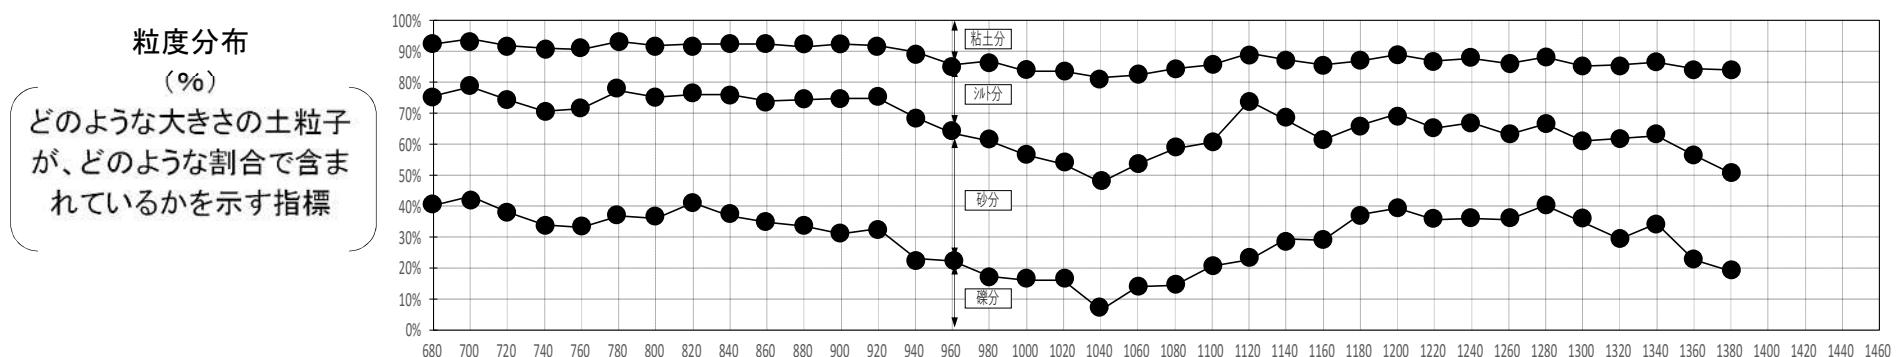
## ■粒度分布試験結果

- モニタリングデータや排土性状確認結果より、排土性状の大きな変化は確認されていません。
- 掘削土を1日2回の頻度で採取し、手触、目視、ミニスランプ試験を行い、排土性状の変化を確認しています。
- 20リングに1回の頻度を基本として掘削土の粒度分布試験を実施し、細粒分や礫分の比率などを確認しています。

● : 粒度分布試験結果

細粒分：地盤を構成する土粒子の内、小さな土粒子(0.075mm未満のシルト・粘土)のこと

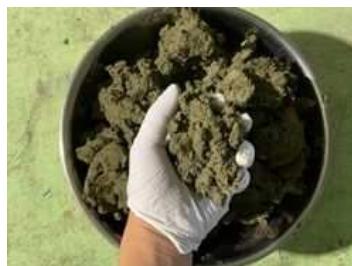
1220R 手触・目視

- モニタリングデータや排土性状確認結果より、排土性状の大きな変化は確認されていません。
- 掘削土を1日2回の頻度で採取し、手触、目視、ミニスランプ試験を行い、排土性状の変化を確認しています。
- 20リングに1回の頻度を基本として掘削土の粒度分布試験を実施し、細粒分や礫分の比率などを確認しています。

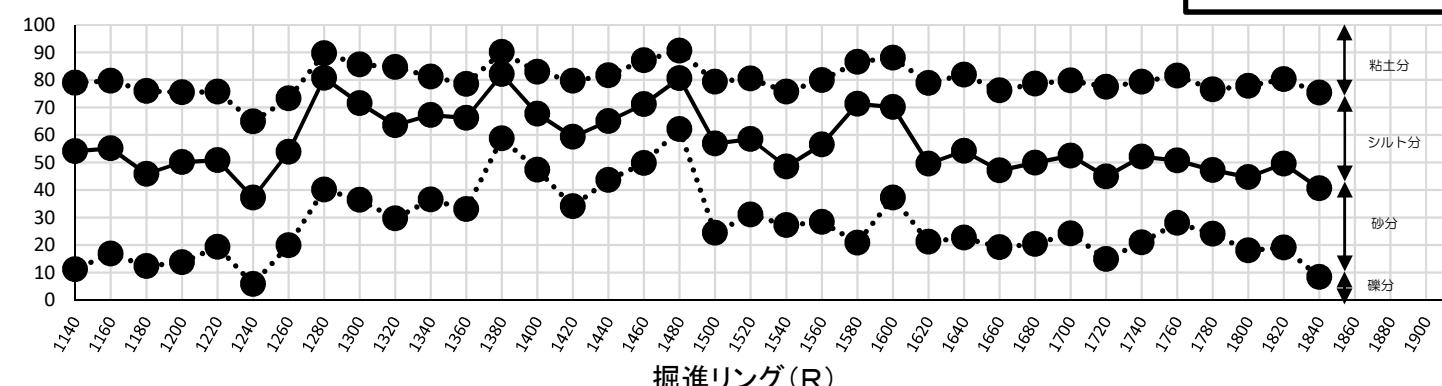
### 粒度分布

どのような大きさの土粒子が、どのような割合で含まれているかを示す指標

●:粒度分布試験結果

細粒分:地盤を構成する土粒子の内、小さな土粒子(0.075mm未満のシルト・粘土)のこと

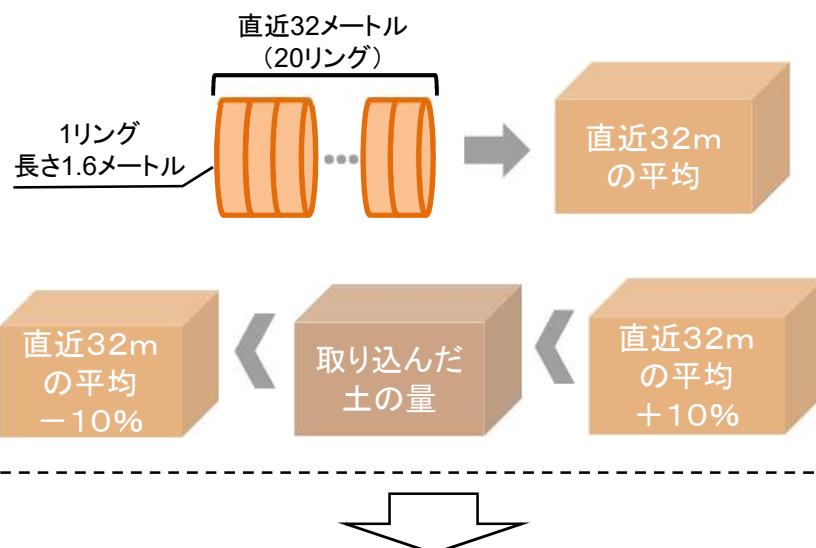
○従来の管理方法では、異常の兆候が確認できなかった

#### <従来の管理方法>

○直近32mの平均取り込み量と比較して管理

○土の取り込み量の管理値は±10%に設定

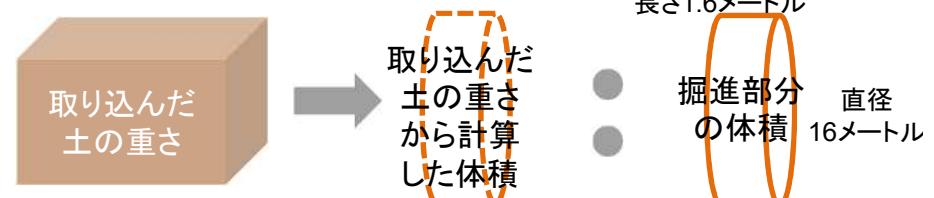
○1リング毎に、取り込んだ土の重さから計算した体積  
と掘進部分の体積を比較

#### ■ 体積の比較(排土率)

$$\frac{\text{取扱った体積} \text{ (重さ/単位体積重量)}}{\text{掘進部分の体積} \text{ (マシン面積} \times \text{掘進距離)}} \times 100(\%)$$

100%超過の場合…土の取り込みが多い傾向  
100%未満の場合…土の取り込みが少ない傾向

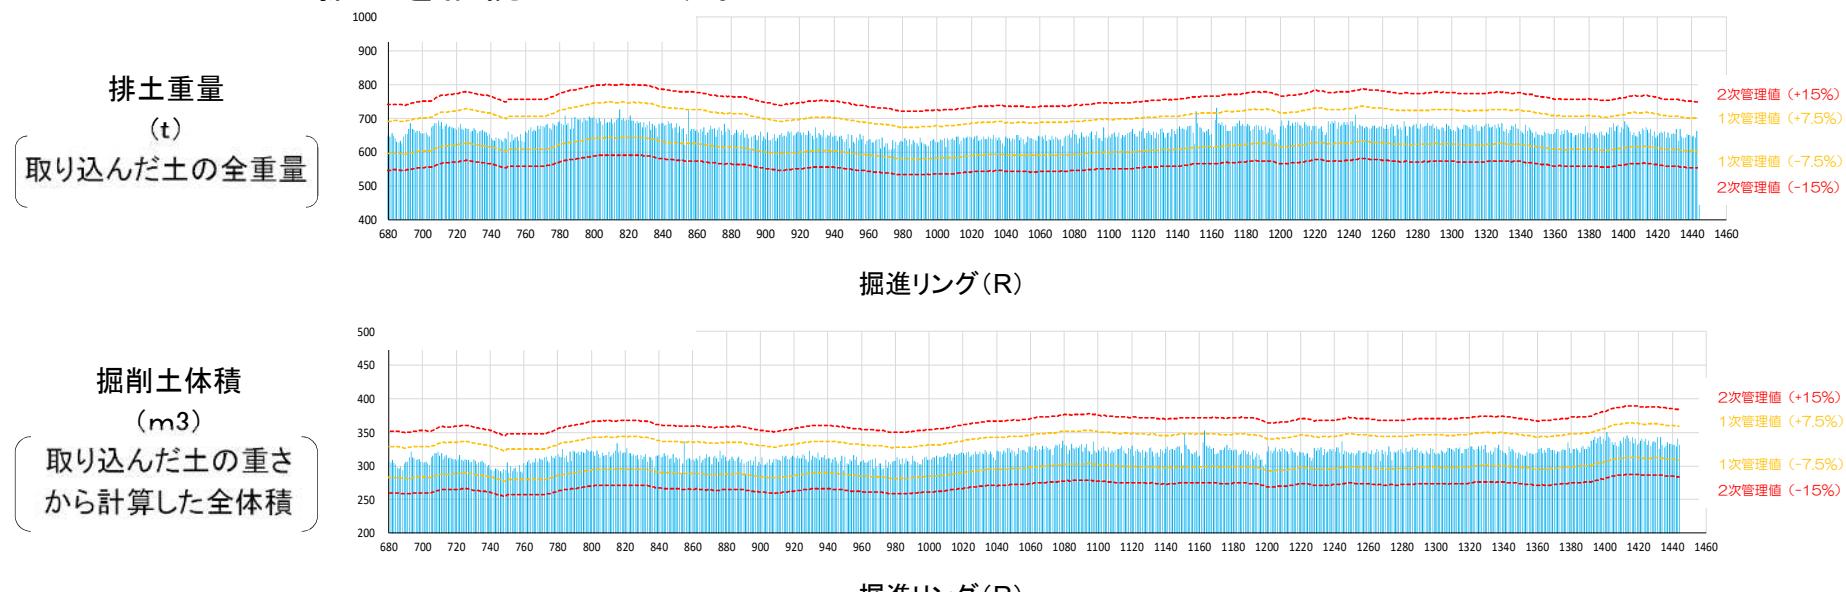
### 大泉側本線(南行)シールドトンネル工事の施工データ(排土重量・掘削土体積・排土率)

- 管理値を±10%から±7.5%に厳格化した排土重量、掘削土体積、新たな管理値として追加した排土率を用いて、排土量管理を実施しています。
- 排土重量、掘削土体積、排土率を確認し、掘進における管理フロー(切羽の安定管理、掘削土量)に基づき、適切に施工が行われていることを確認しています。
- 排土重量、掘削土体積は、概ね1次管理値の範囲内であることを確認しており、1次管理値を超過した際は、各施工データの確認を行い、異常の兆候がないことを確認し、掘進を継続しています。

※1次管理値を超過した区間について

- ・長期停止区間(段取り替え停止時1149～1151R、年末年始停止時の1161R～1163R)において、掘削土重量が一時的に減少し、その後増加する現象が見られ一次管理値を超過しています。これは長期停止に伴いチャンバー内を鉛物系加泥材に置換する作業を行った際、スクリューコンベア内に残留する比較的比重の小さい気泡材混じりの土が先に排出され、長期停止後は反対に比重の大きい加泥材混じりの土が排出されたことが要因と考えられ、あらかじめ予測していたものになります。

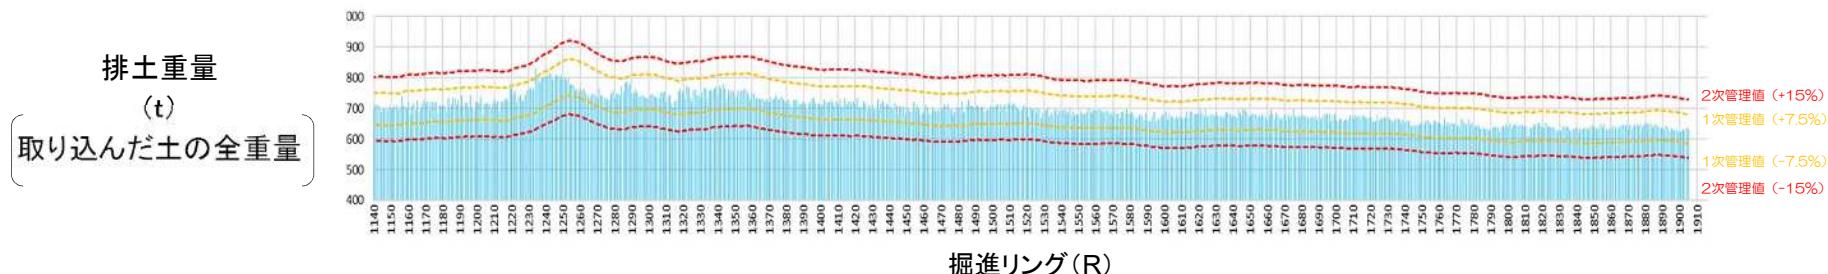
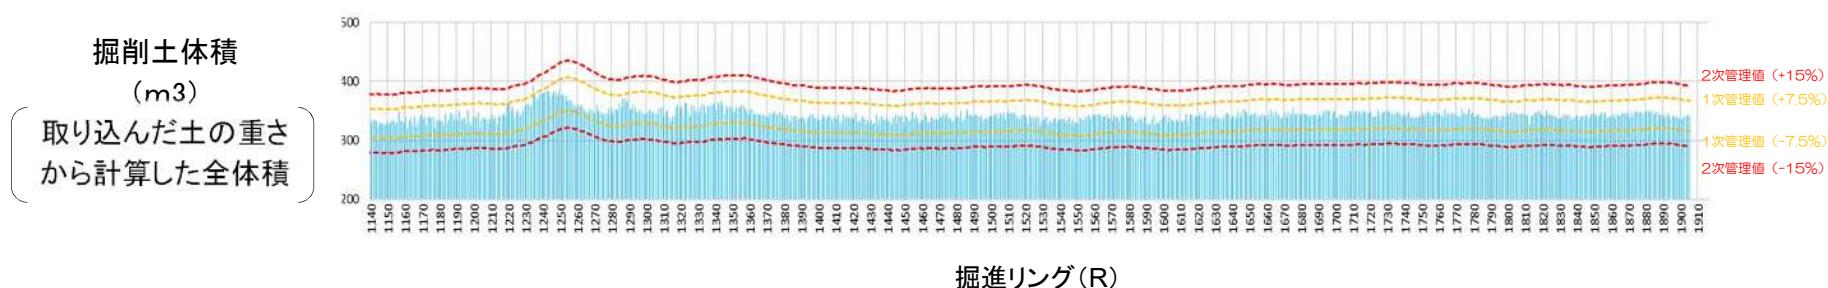
### 大泉側本線(北行)シールドトンネル工事の施工データ(排土重量・掘削土体積・排土率)

- 管理値を±10%から±7.5%に厳格化した排土重量、掘削土体積、新たな管理値として追加した排土率を用いて、排土量管理を実施しています。
- 排土重量、掘削土体積、排土率を確認し、掘進における管理フロー(切羽の安定管理、掘削土量)に基づき、適切に施工が行われていることを確認しています。
- 排土重量、掘削土体積は、概ね1次管理値の範囲内であることを確認しており、1次管理値を超過した際は、各施工データの確認を行い、異常の兆候がないことを確認し、掘進を継続しています。

※1次管理値を超過した区間について

- ・1234Rは細粒分の卓越した区間のため、カッタートルク等の上昇を改善するために添加材の注入量を増加したことにより、排土重量及び掘削土体積が大きくなったものと考えられます。
