東京外かく環状道路(関越～東名)  
大泉JCT付近及びシールドトンネル工事の状況等をお知らせする  
オープンハウスの資料

令和6年5月21日

国土交通省 関東地方整備局 東京外かく環状国道事務所  
東日本高速道路(株) 関東支社 東京外環工事事務所  
中日本高速道路(株) 東京支社 東京工事事務所

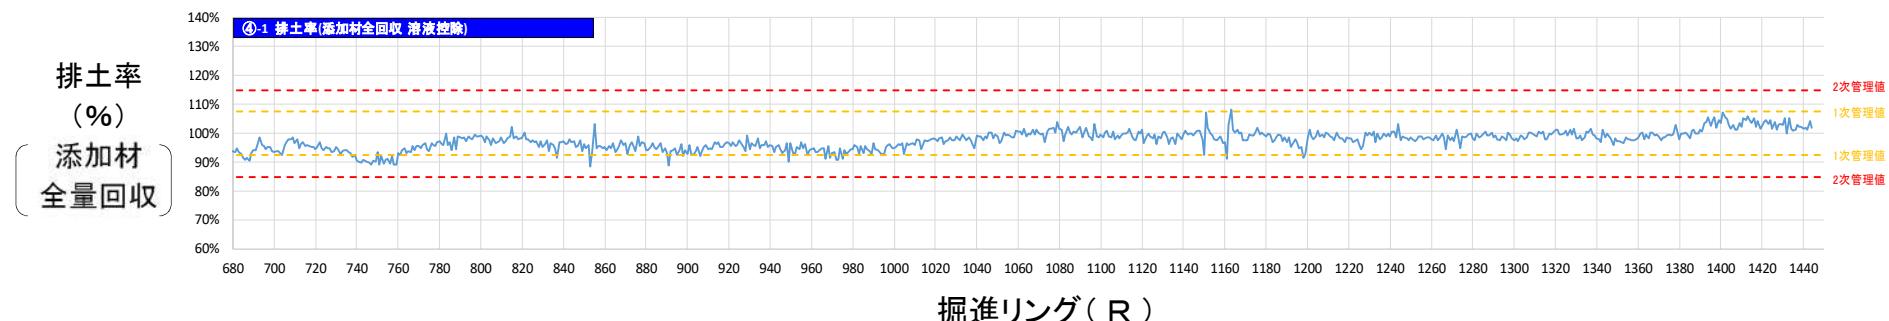
### 大泉側本線(南行)シールドトンネル工事の施工データ(排土重量・掘削土体積・排土率)

- 掘進における管理フロー(切羽の安定管理、掘削土量)に基づき、適切に施工が行われていることを確認しています。
- 下限側の管理値を超過する傾向が確認されたことから、各施工データの確認を行い、異常の兆候がないことを確認し、掘進を継続しています。

#### ※1次管理値超過した区間について

- 685R-688R、740R-759R、836R、971R-974Rにおいて、下限側の1次管理値を超過している状況が確認されました。異常の兆候がないことを確認し、掘進を継続しています。排土率が低くなった傾向については、砂・礫分が比較的多い地盤において、添加材を注入し、掘進する際の圧力により、地山に存在する間隙水やチャンバー内混合土中の泥漿(でいしょう)分の一部が掘削断面の外に逸散したこと等が要因であると推察されます。なお、891R、949R、967R、969R、1198Rでは、掘進途中で坑内設備のメンテナンスにより掘進を一時停止し、圧力をかけている時間が長くなつたため、チャンバー内混合土中の泥漿分が掘削断面の外に逸散したことが要因で、排土率が下限側の1次管理値を下回ったと推察されます。
- 854R、1161Rは、長期停止に伴いチャンバー内を鉱物系加泥材に置換する作業を行った際、スクリューコンベア内に残留する比較的比重の小さい気泡材混じりの土が先に排出され、長期停止後は反対に比重の大きい加泥材混じりの土が排出されたことが要因と考えられ、あらかじめ予測していたものになります。

$$\text{排土率} = \frac{\text{取り込んだ体積}}{\text{(重さ / 単位体積重量)}} \times \frac{\text{掘進部分の体積}}{\text{(マシン面積 \times 掘進距離)}} \times 100(\%)$$

100%超過の場合…土の取り込みが多い傾向  
100%未満の場合…土の取り込みが少ない傾向

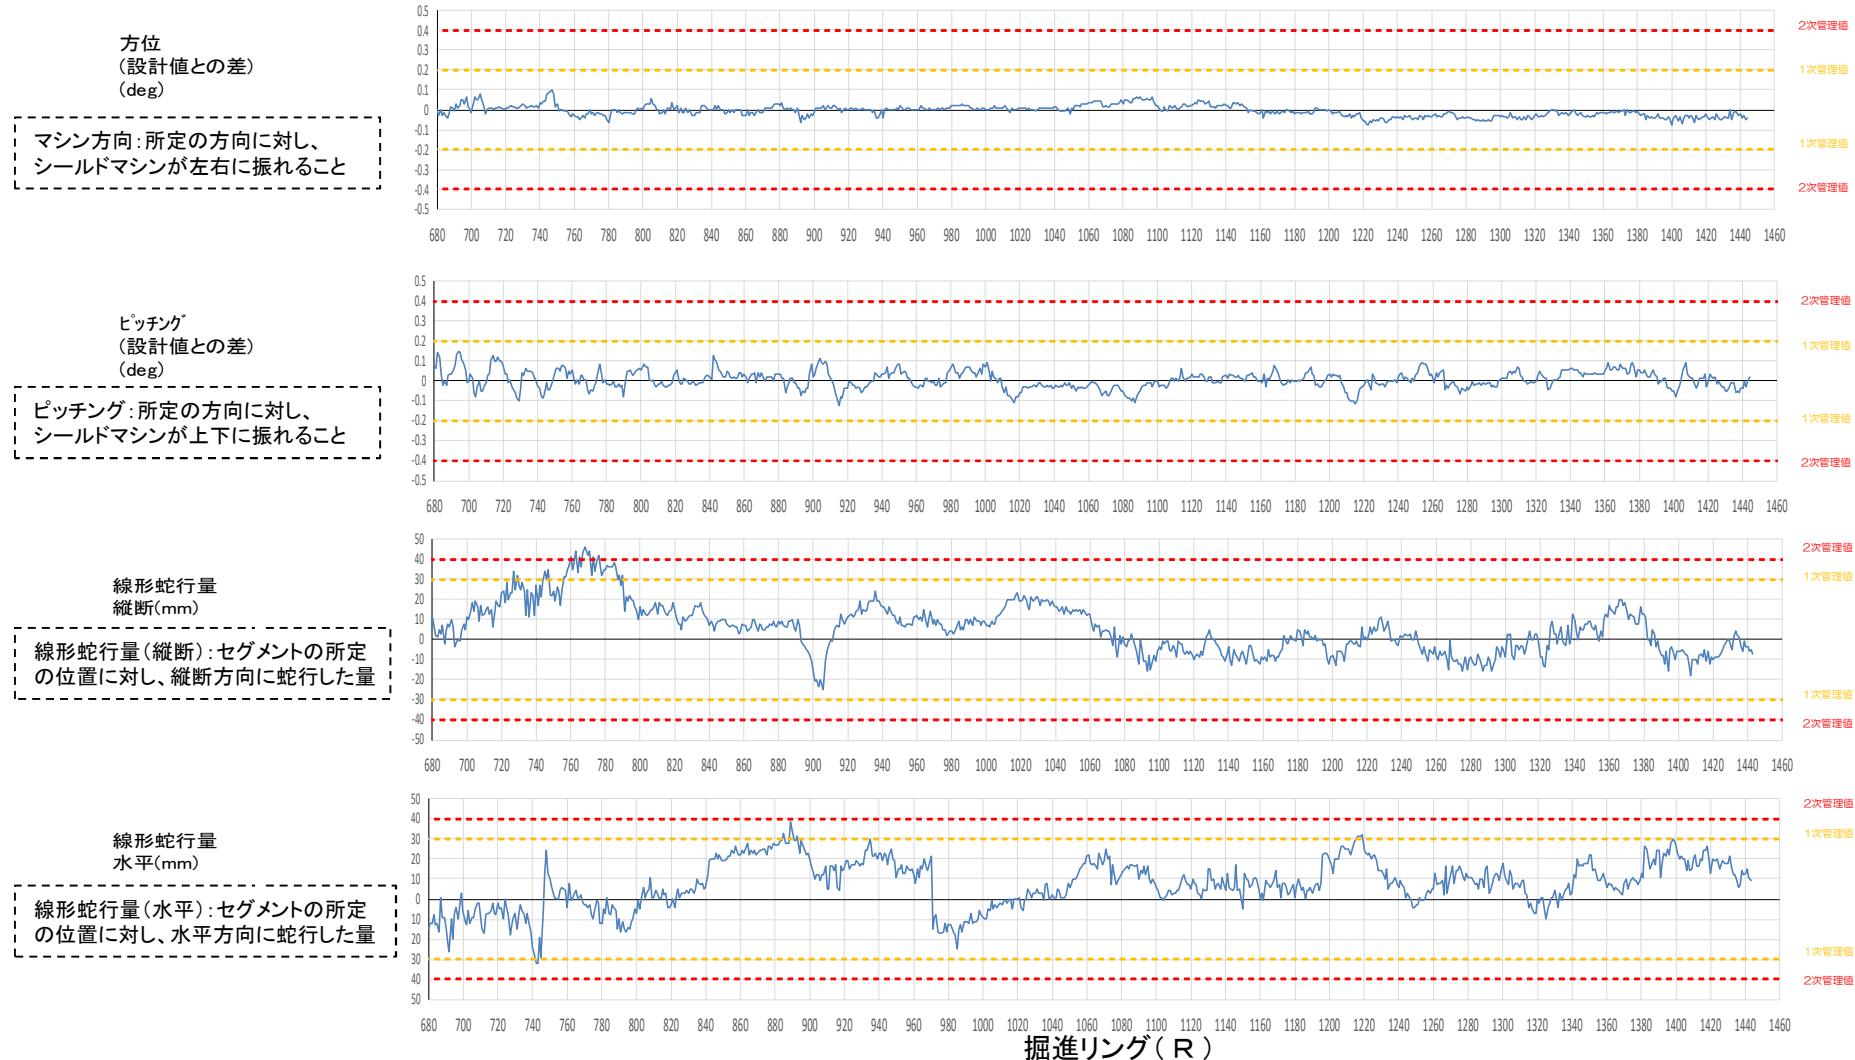
## 大泉側本線(南行)シールドトンネル工事の施工データ(マシン制御等)

- 線形蛇行量(縦断)について、一部2次管理値を超過している箇所がありますが、掘進を一時停止したうえで出来形に問題ないことを確認し、先方リングで位置が修正されるよう施工しています。

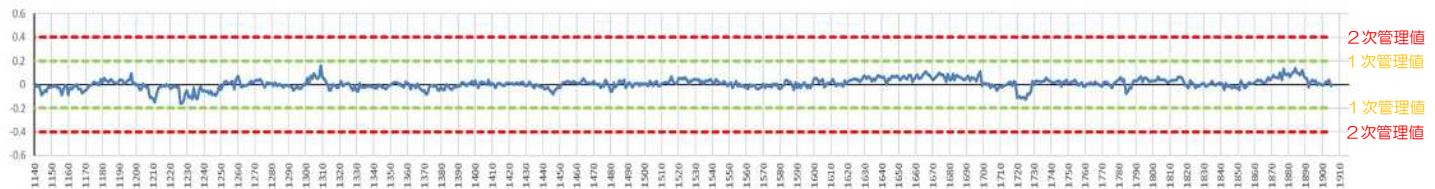
方位  
(設計値との差)  
(deg)

- マシン方向制御の掘進管理項目(方位、ピッチング、ローリング)及び線形蛇行量は、1次管理値の範囲で収まっていることを確認しています。

マシン方向:所定の方向に対し、  
シールドマシンが左右に振れること

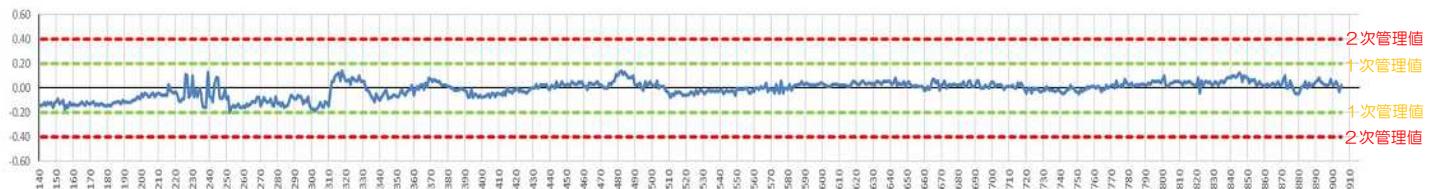
ピッチング  
(設計値との差)  
(deg)

ピッチング:所定の方向に対し、  
シールドマシンが上下に振れること

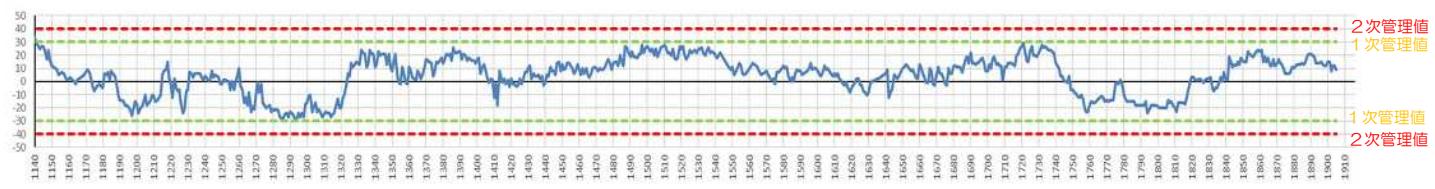
線形蛇行量  
縦断(mm)

線形蛇行量(縦断):セグメントの所定の位置に対し、縦断方向に蛇行した量

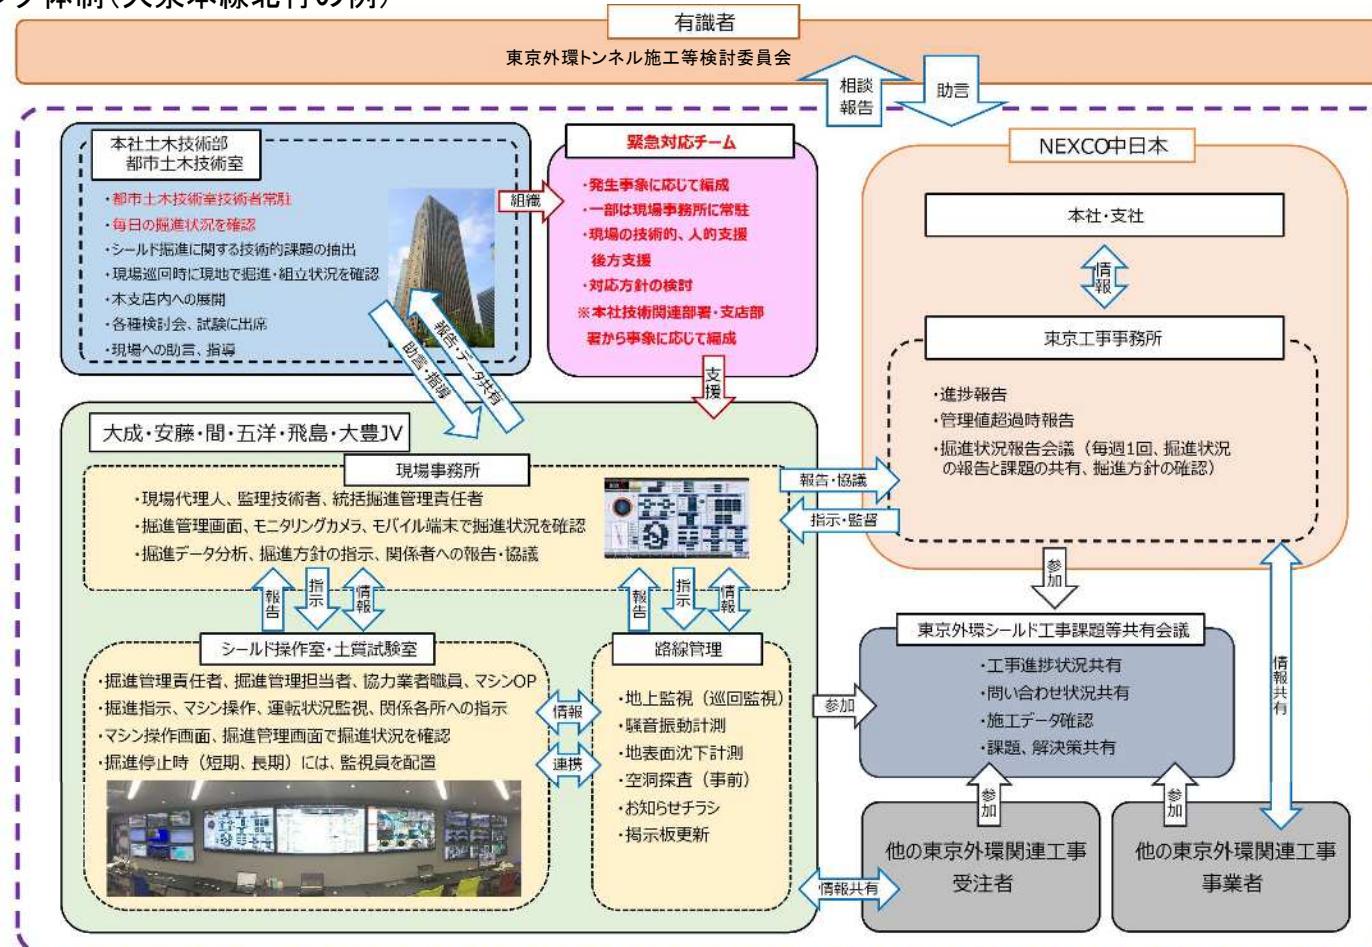
### ■掘進モニタリング体制(大泉本線北行の例)

- 関係者への日々の掘進状況の定時報告等の情報共有を確実に実施しています。
- 緊急時には同様にすみやかに情報共有がなされる体制を構築しています。

※カッター回転不能(閉塞)時の対応

安全のために必要な措置を実施した上で、掘進を一時停止し、緊急対策チームを編成した上で、原因究明と地表面に影響を与えない対策を十分に検討します。また、閉塞解除後の地盤状況を確認するために、必要なボーリング調査等を実施してきます。

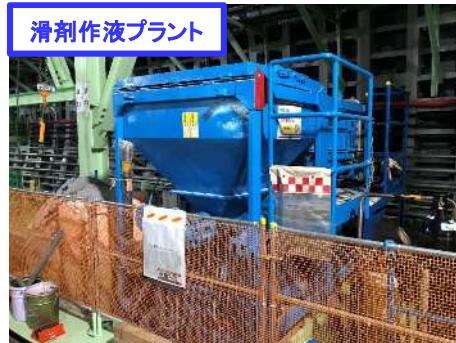
滑剤充填設備(大泉本線(北行)シールドトンネル工事の実績)

- ・スキンプレートと地山との間に滑剤をいつでも充填できる設備を搭載
- ・掘進速度の調整
- ・ジャッキ長さの調整

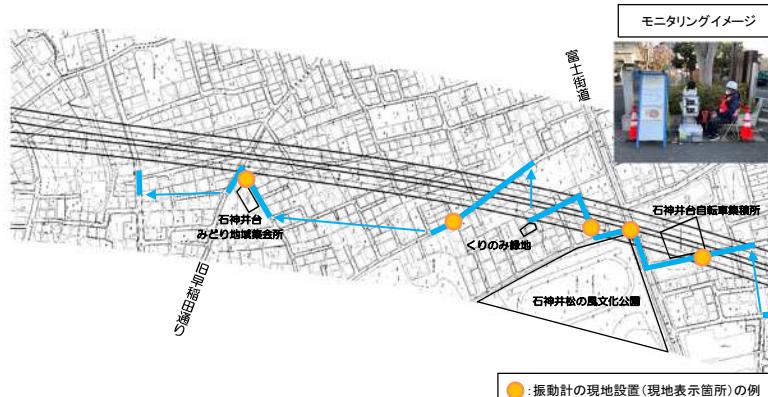
シールドマシン直上付近モニタリング場所選定イメージ(本線北行シールド)

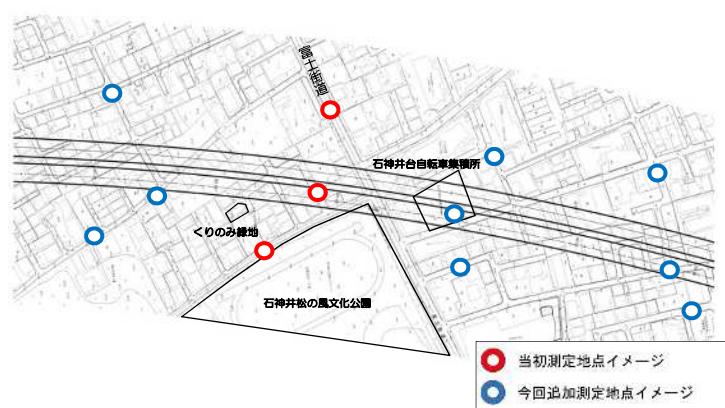
計測頻度の見直しイメージ(本線北行シールド)

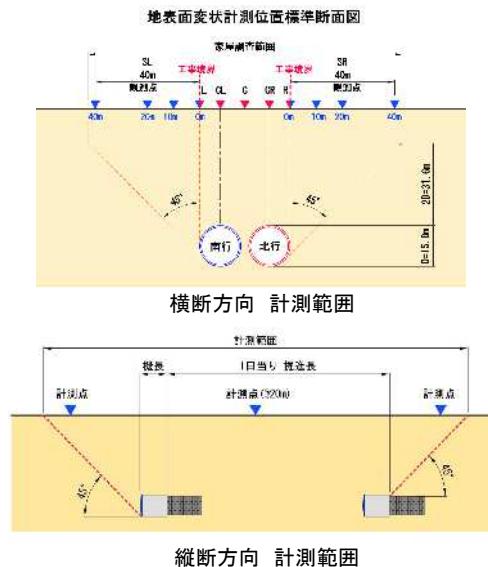
#### ■シールド掘進に伴う地表面計測

地表面傾斜角1,000分の1rad以下とは家屋に影響を与えた地盤変位の目安である。  
「建築学会小規模建築物基礎設計の手引き1998年」の記載を参考に設定。

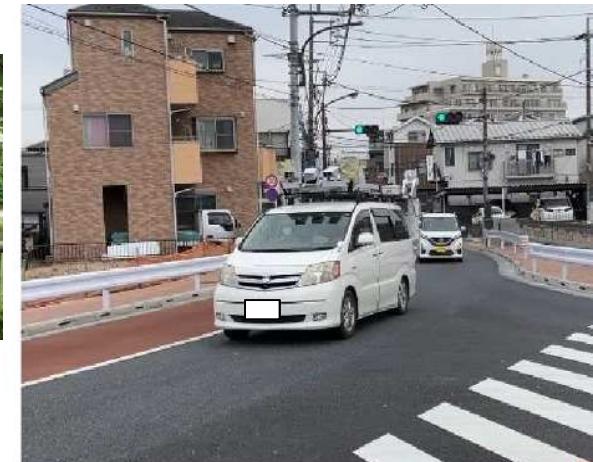
#### ■MMS(3D点群調査)

- 地表面計測やMMS(3D点群調査)、巡回監視などを適切に実施しています。

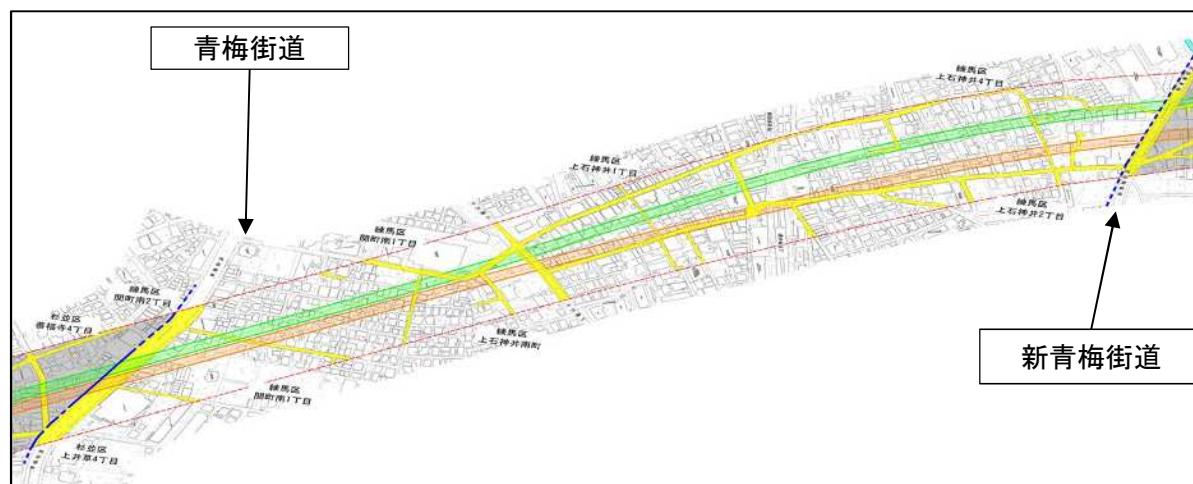
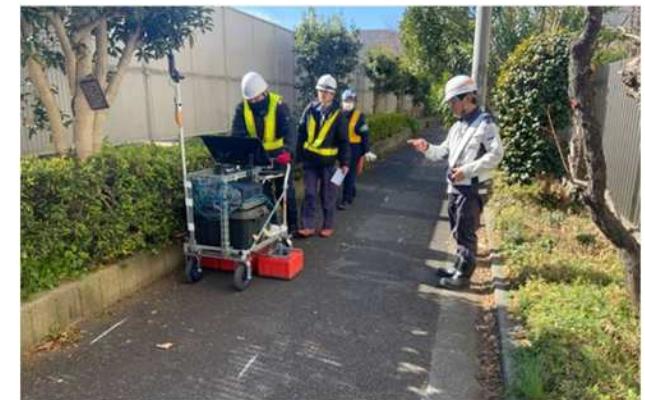
- 掘進作業実施前に、今後掘進する区間の安全を確認するため、公道を対象に路面下空洞調査を実施しています。

(車道部)

(歩道部)

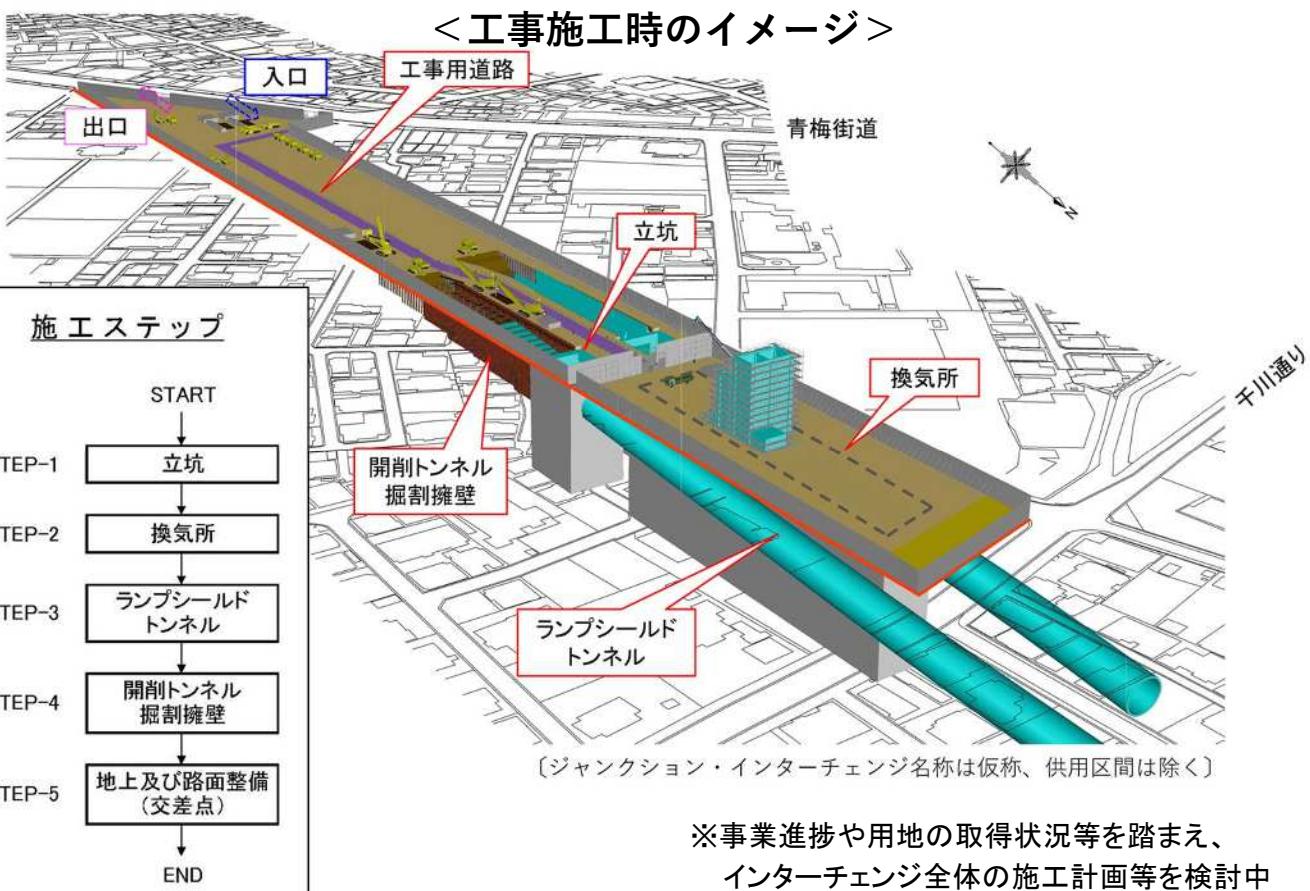
# 青梅街道ICで現在予定している施工ステップ

●現在のインターチェンジ計画を考慮した施工方法および施工ステップ（工事施工時のイメージ参照）

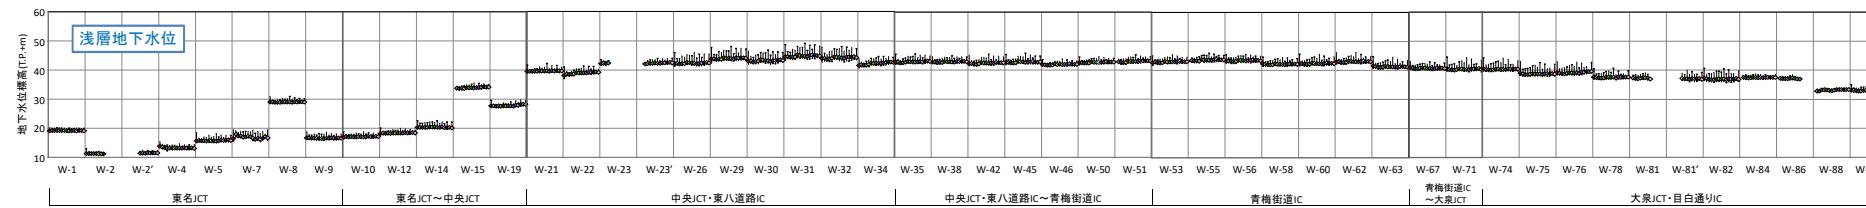
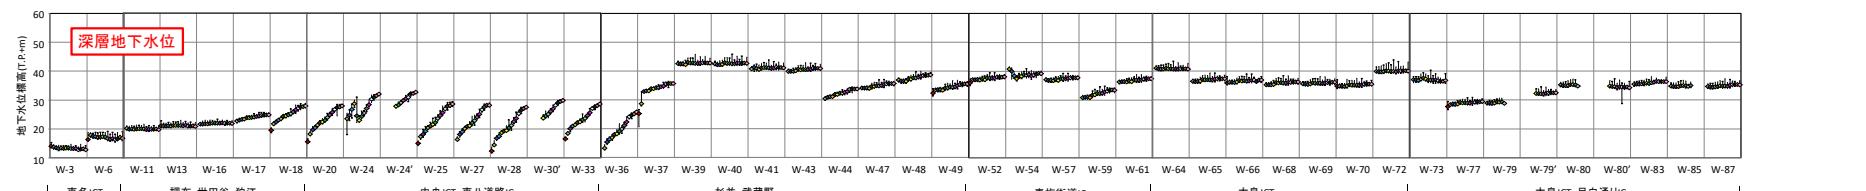
## 地下水位の観測結果

・令和5年度地下水位の観測結果は、令和5年4月より令和5年11月末までの値を表記しています。

浅層地下水:地表面から約5~25mの立川疊層及び武蔵野疊層中に存在する地下水を浅層地下水と定義しました。

深層地下水:立川疊層及び武蔵野疊層より深い位置の上総層群中の砂層及び砂疊層中に存在する地下水を深層地下水と定義しました。

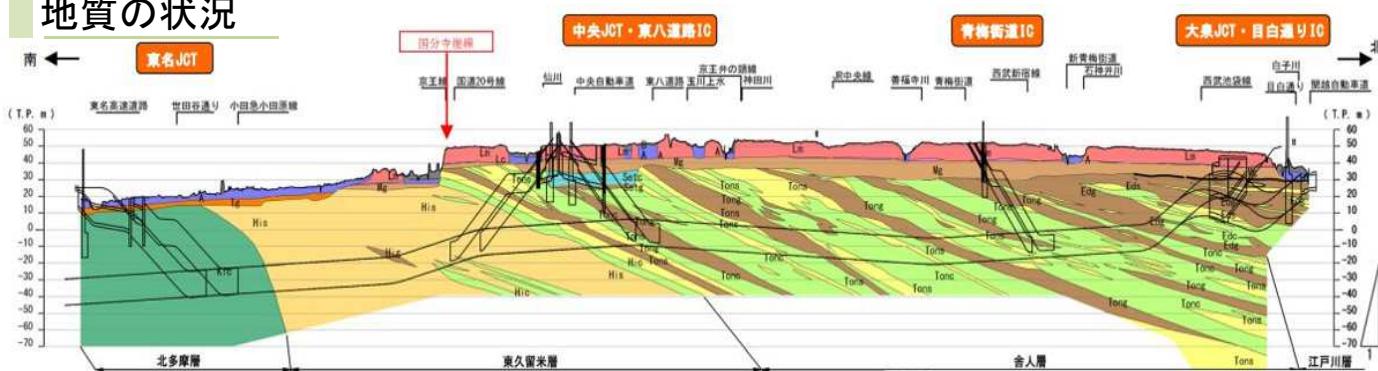
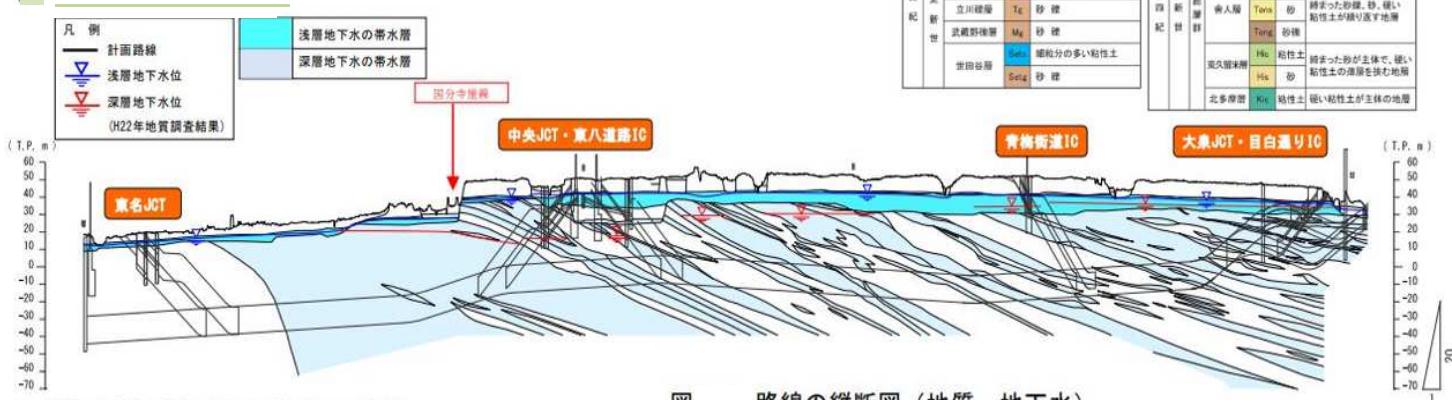
図 路線の縦断図（地質、地下水）

- 東京外環(関越～東名)周辺の地質は、国分寺崖線を境にして北側は台地、南側は低地となっています。
- 浅層地下水の帯水層は、国分寺崖線の南側は立川礫層(深度3m～6m)、北側は武藏野礫層(深度10m～20m)であり、地下水水面は概ね帯水層上端付近に存在しています。

注1：帯水層とは、透水性の良い砂、砂礫層で地下水を貯えている地層である。

注2：深層地下水位とは、上総層群の帯水層で観測した圧力水頭の高さ(井戸を設置した時の地下水の高さ)を示している。

注3：縮尺は縦横比を1:20で表している。

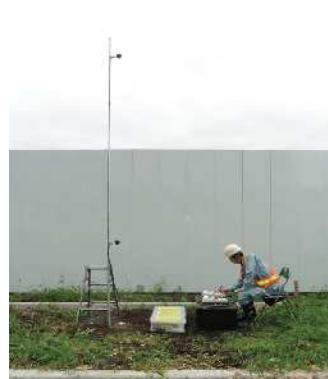
- 建設機械の稼働や工事用車両の運行に伴う騒音、振動を月1回、1日間、現地測定

騒音、振動測定状況

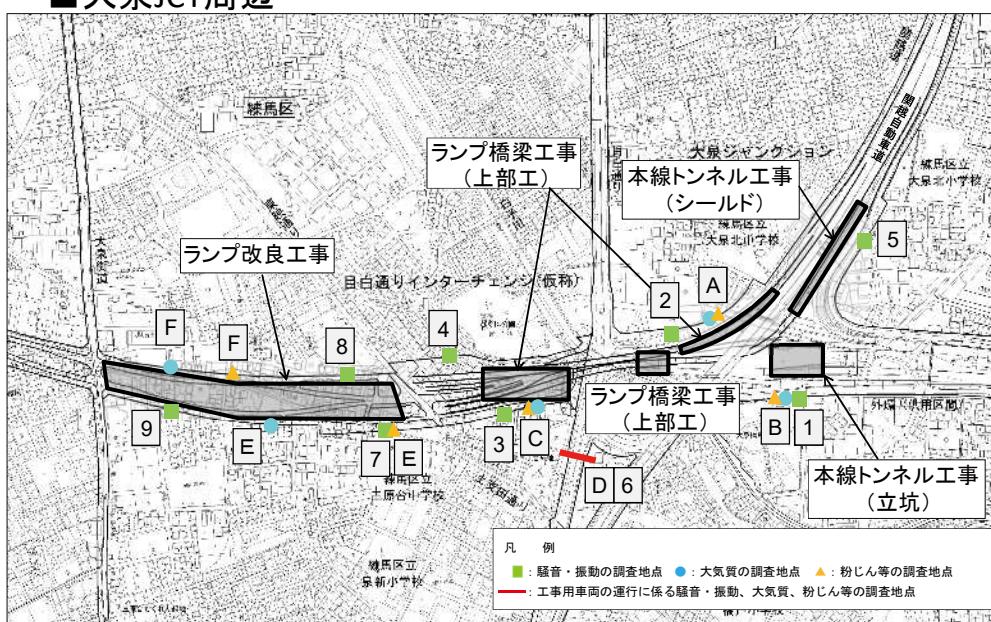
### ■大泉JCT周辺

調査項目	調査結果	条例、環境基準による基準値又は参考値
騒音レベル	59～74dB	条例による警告基準 80dB以下
振動レベル	31～53dB	条例による警告基準 70dB以下
二酸化窒素	0.007～0.042ppm	環境基準により0.04～0.06ppm又はそれ以下
浮遊粒子状物質	0.012～0.050mg/m³	環境基準により0.20mg/m³以下
粉じん等	2.8～8.6t/km²/月	指標となる参考値により 20t/km²/月

調査項目	調査結果	環境基準による基準値又は参考値
騒音レベル	67dB	環境基準により70dB以下
振動レベル	54～55dB	要請限度により65dB以下
二酸化窒素	0.018～0.045ppm	環境基準により0.04～0.06ppm又はそれ以下
浮遊粒子状物質	0.019～0.032mg/m³	環境基準により0.20mg/m³以下
粉じん等	0.1t/km²/月	指標となる参考値により 20t/km²/月

\* 調査結果は調査地点1～9における騒音・振動レベルの各調査日最大値の相加、調査地点A～Fにおける浮遊粒子状物質の各調査日最大値の相加を表す。二酸化窒素は1日の平均値の相加、粉じん等は調査地点の相加を表す。

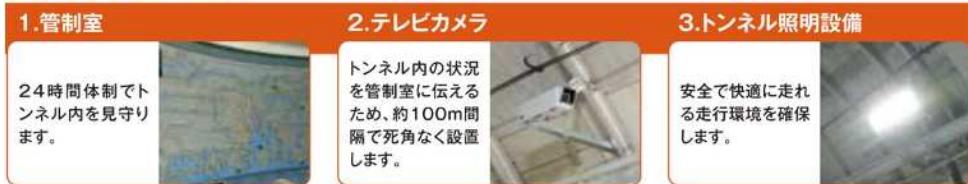
#### 通常時の安全設備

### 首都高速 中央環状線 4号新宿線～5号池袋線(山手トンネル)の事例
