東京外かく環状道路(関越～東名)
大泉JCT付近及びシールドトンネル工事の状況等をお知らせする
オープンハウスの資料

令和8年1月15日～21日

国土交通省 関東地方整備局 東京外かく環状国道事務所
東日本高速道路(株) 関東支社 東京外環工事事務所
中日本高速道路(株) 東京支社 東京工事事務所

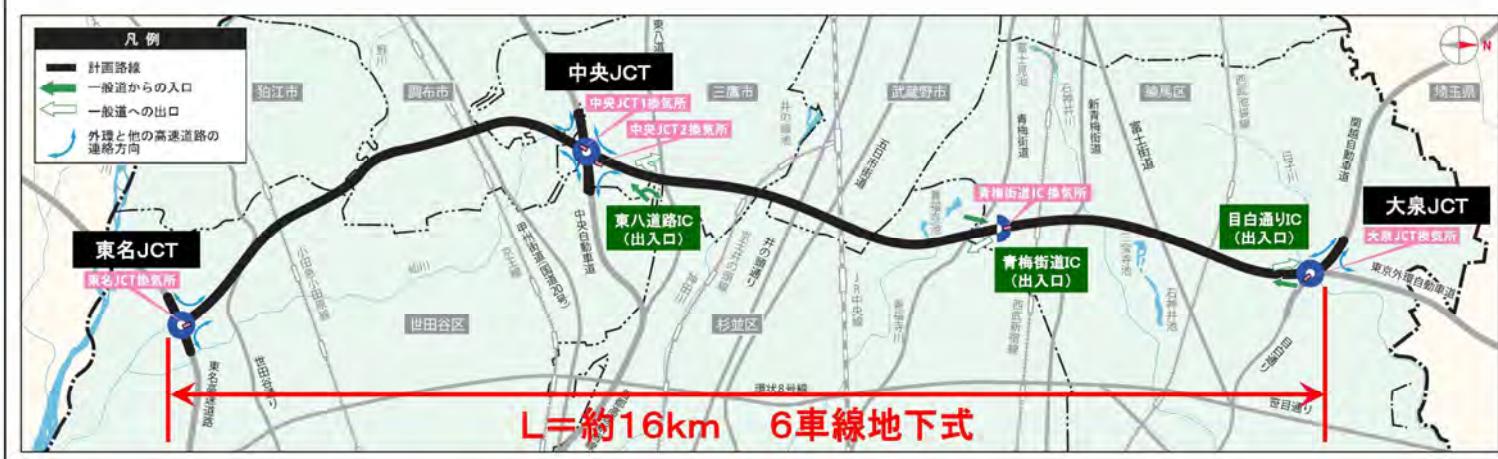
平面図

東京外かく環状道路(関越～東名)の計画概要

(平成19年4月6日 都市計画変更(高架→地下))
(平成27年3月6日 都市計画変更(地中拡幅部))

計画概要

延長: 約 16 km

高速道路との接続: 3箇所

- ・東名JCT (仮称)
- ・中央JCT (仮称)
- ・大泉JCT

出入口: 3箇所

- ・東八道路IC (仮称)
- ・青梅街道IC (仮称)
- ・目白通りIC (仮称)

構造形式: 地下式

(41m以上の大深度に計画)

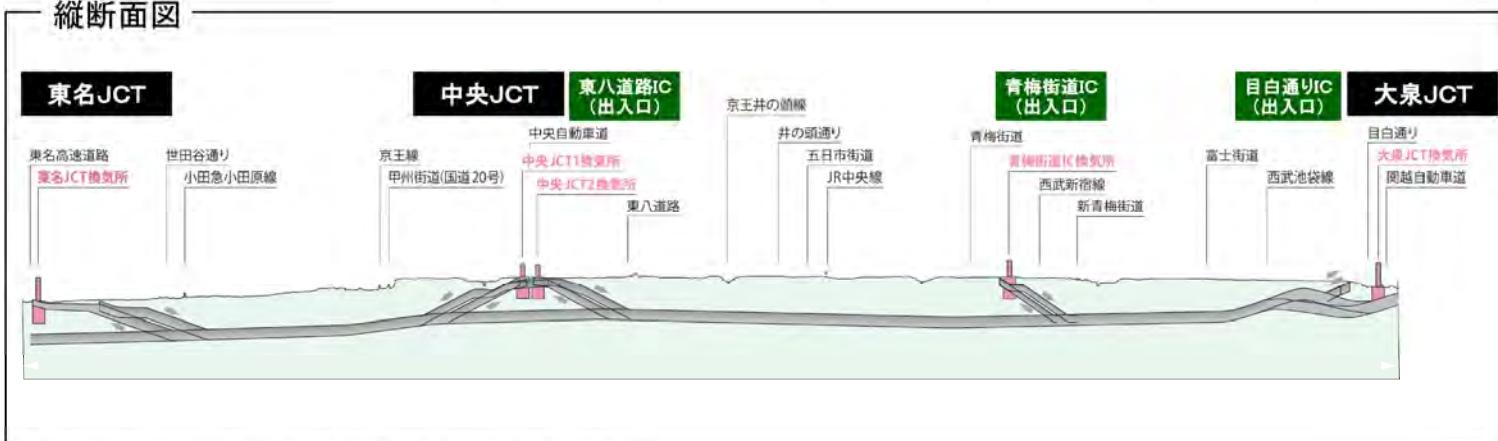
縦断面図

(JCT・ICは仮称。開通区間は除く)

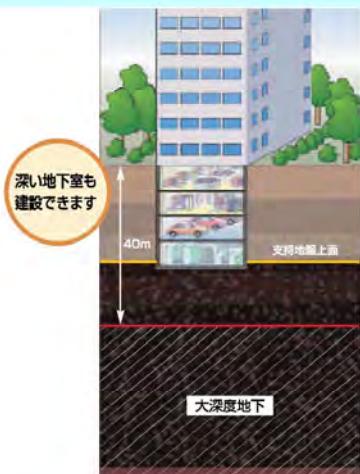
①地下室の建設のための利用が通常行われない深さ（地下40m以深）

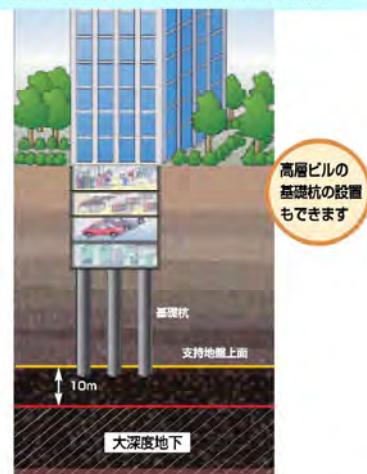
②建築物の基礎の設置のための利用が通常行われない深さ（支持地盤上面から10m以深）

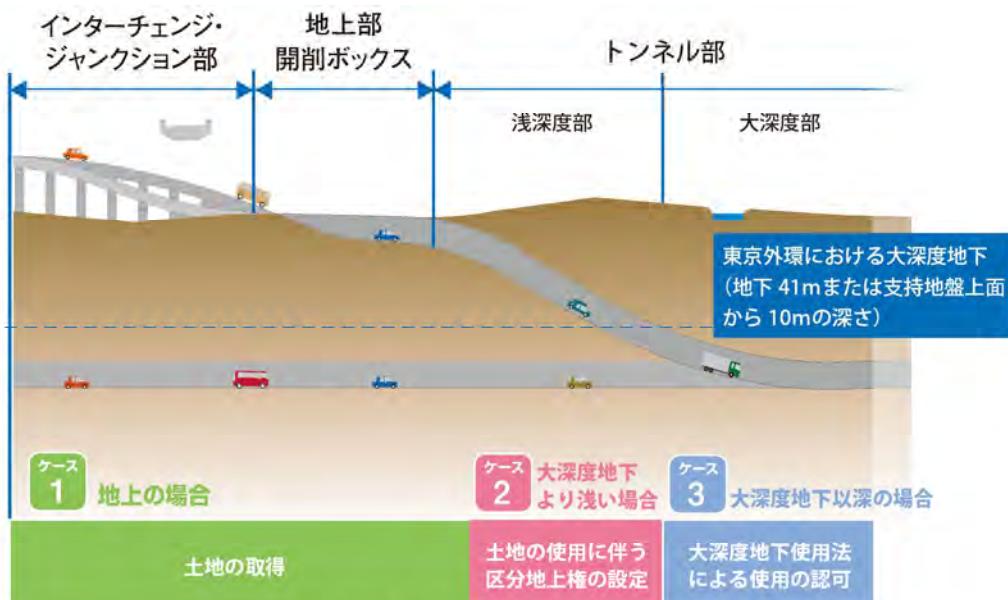
<イメージ図>

東京外かく環状道路（関越～東名）（以下「東京外環」という）の構造はイメージ図のとおり、主にインターチェンジ・ジャンクション部、地上部開削ボックス及びトンネル部に区分され、トンネル部はさらに浅深度部と大深度部に区分されます。

※浅深度部：トンネルの一部若しくは全ての構造が大深度地下より浅い箇所

（主としてイメージ図ケース2）

大深度部：トンネルの全ての構造が大深度地下以深になる箇所（イメージ図ケース3）

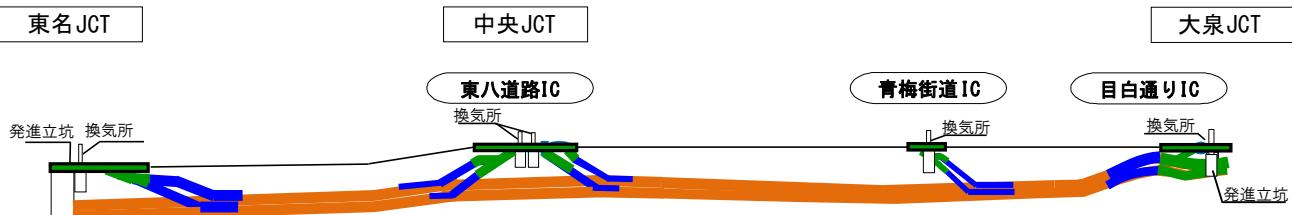
■用地取得区分イメージ

凡例 ■ : 用地買収部 ■ : 区分地上権取得部 ■ : 大深度トンネル部

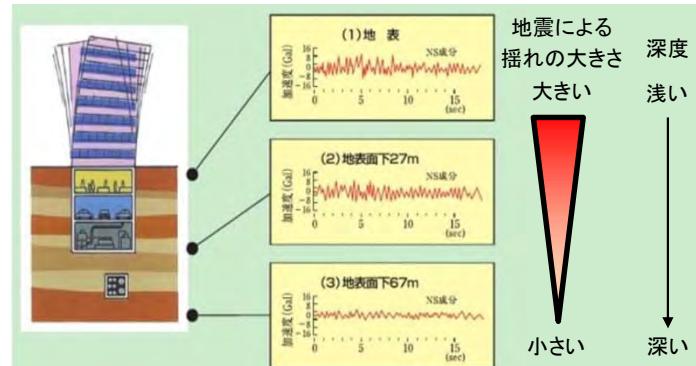
■地震に対する安全性について

一般に地震の際の揺れは、地下深くなるほど小さくなる傾向にあるため、**大深度地下空間は地震に対する安全性が高い空間と言える**

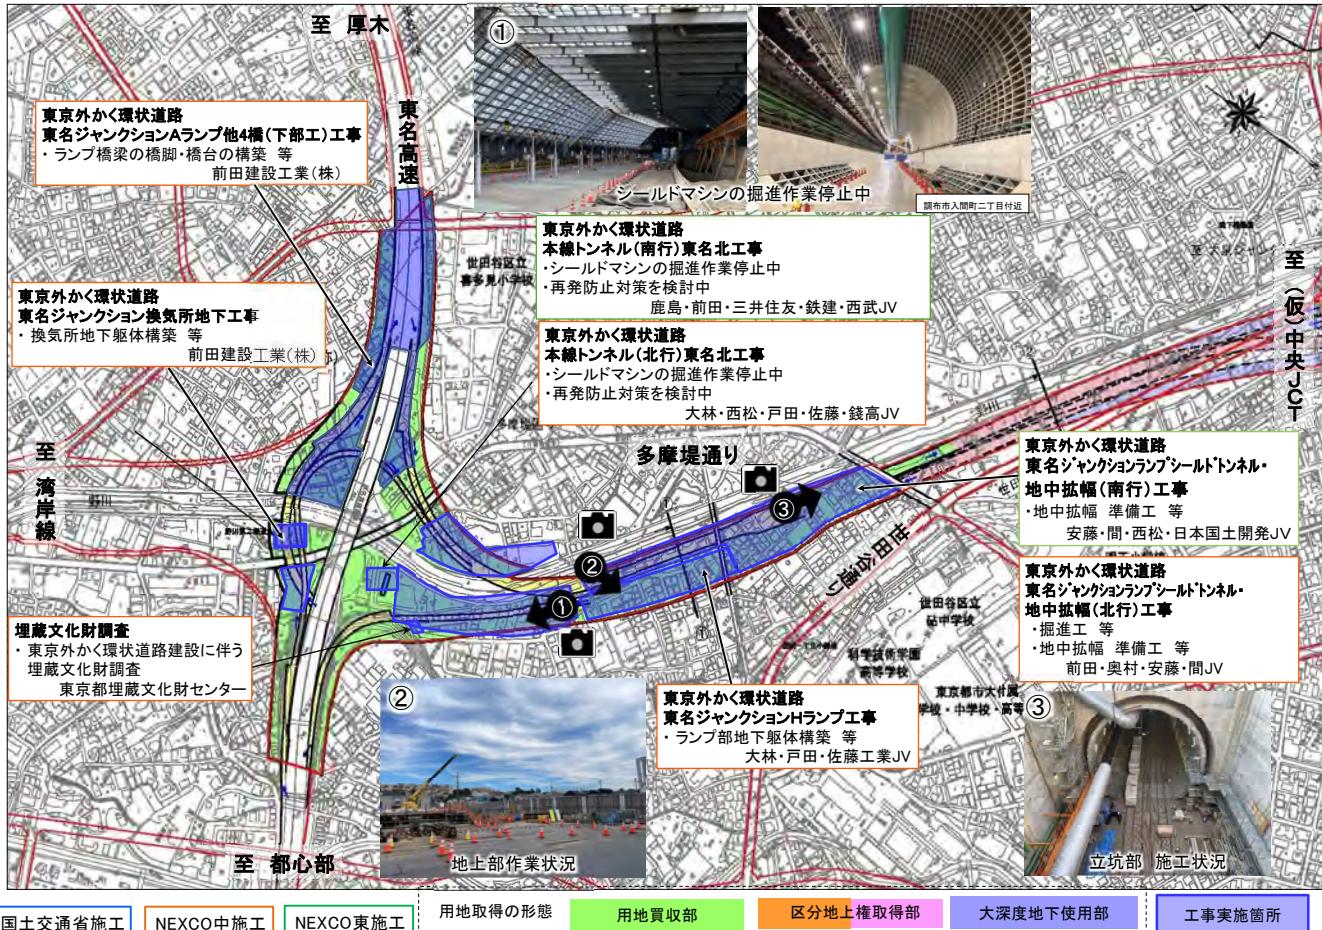
工事の状況

令和7年11月現在

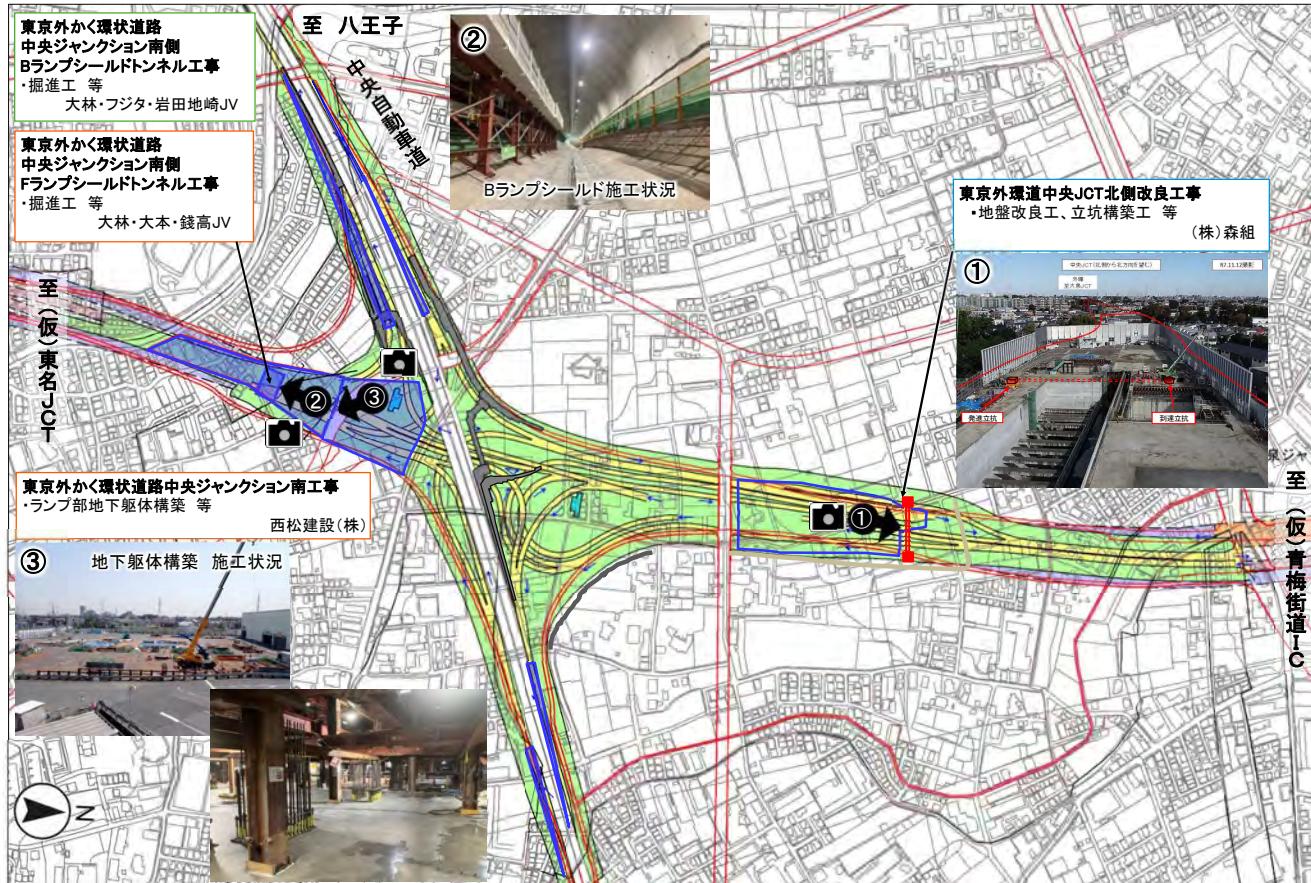
工事の状況

令和7年11月現在

国土交通省施工 NEXCO中施工 NEXCO東施工 用地取得の形態 用地買収部 区分地上権取得部 大深度地下使用部 工事実施箇所

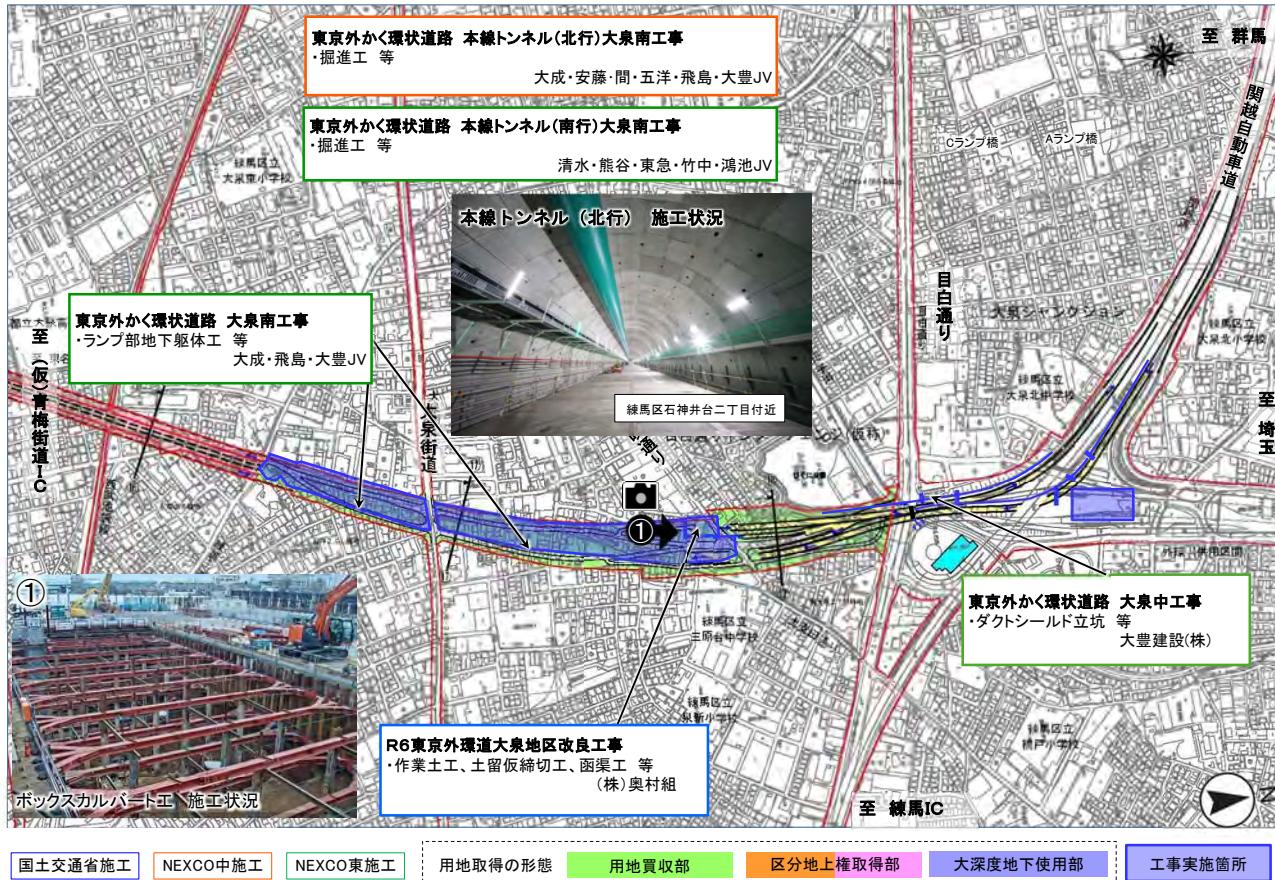
工事の状況

令和7年11月現在

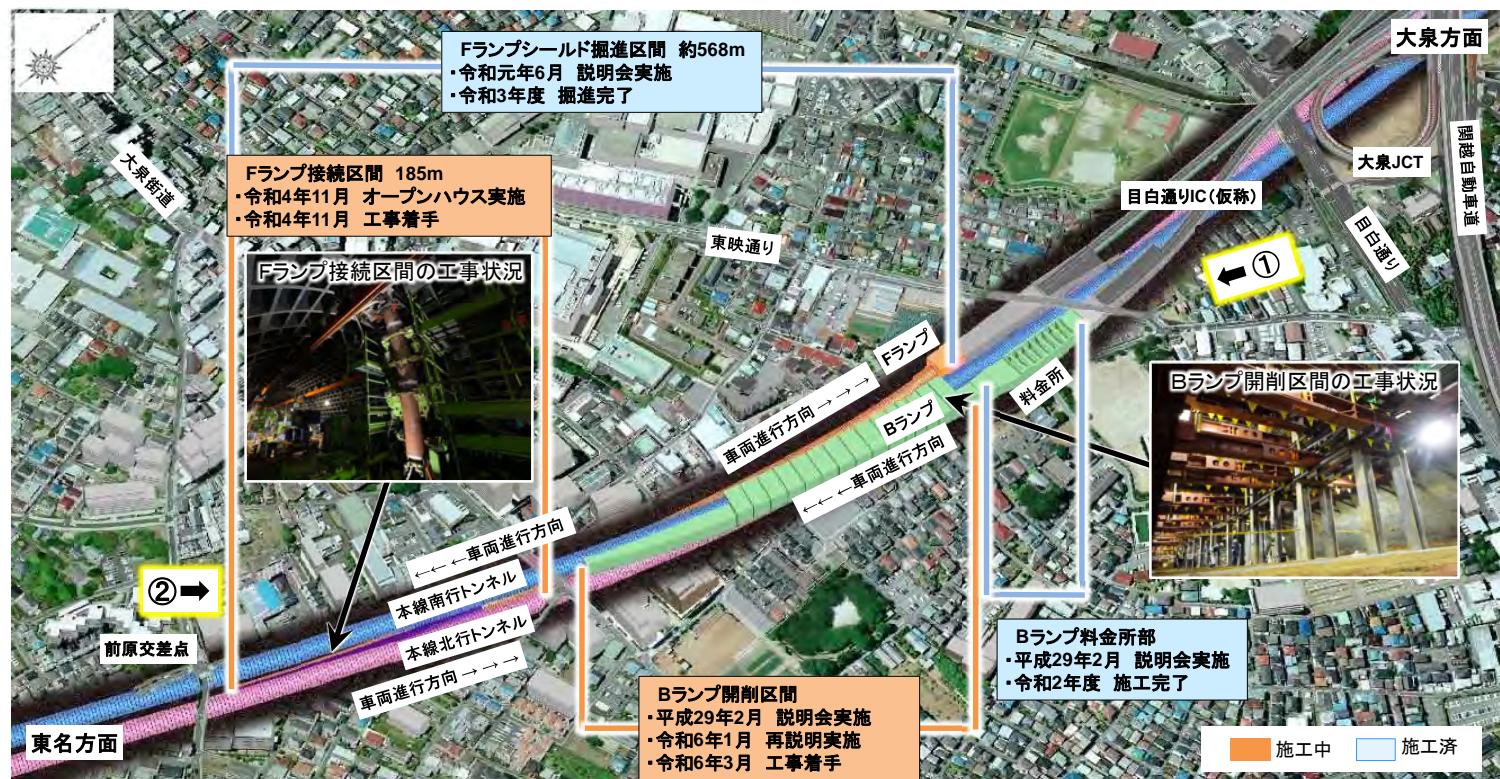
工事全体位置図

○Bランプ開削区間は、関越自動車道・目白通りIC(仮称)から本線南行トンネル(東名方面)へ行くための合流部になっており、現在は地上部から開削を行っています。

○Fランプ接続区間は、本線北行トンネルから関越自動車道(新潟方面)・目白通りIC(仮称)へ行くための分流部になっており、Fランプシールドの掘進は完了し、現在は曲線パイプルーフ等の施工を行っております。

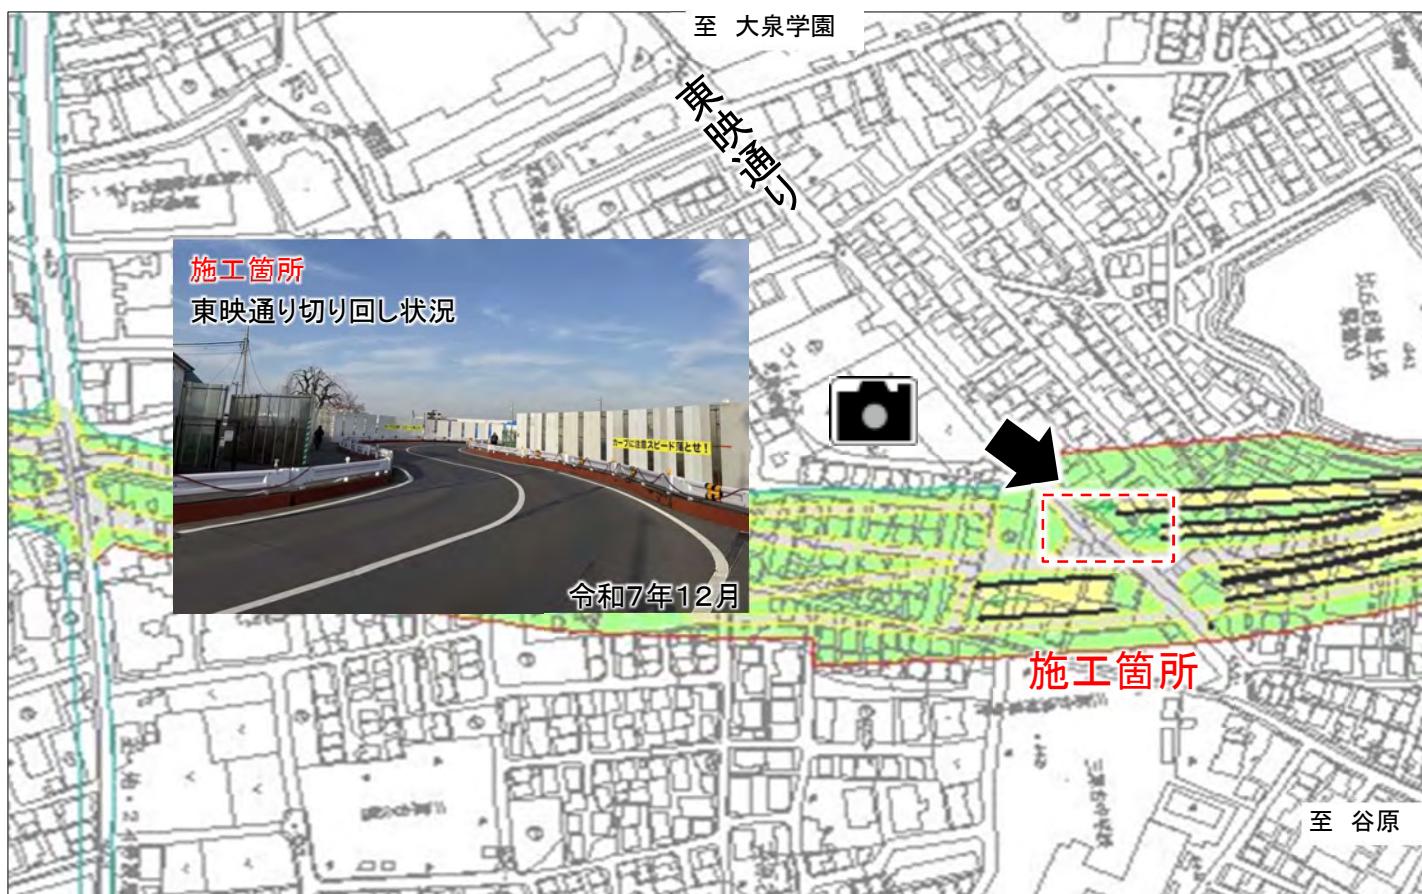
■位置図・施工状況

- 東映通りでは、工事の進捗にあわせて道路の切り回しを行っています。
- 周辺の住民の皆様や、通行される皆様にはご迷惑をおかけいたしますが、ご理解とご協力をお願いいたします。

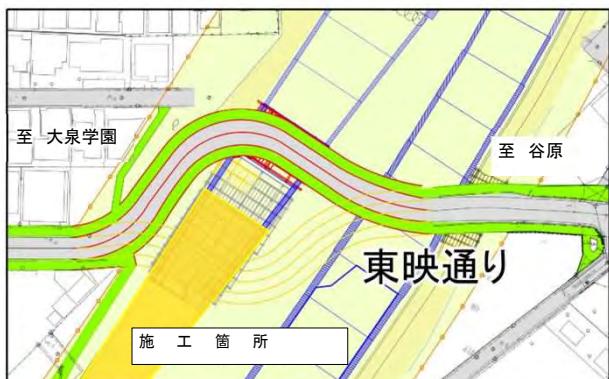
・現時点(令和7年12月末 現在)

■東映通り切り回しについて(施工箇所)

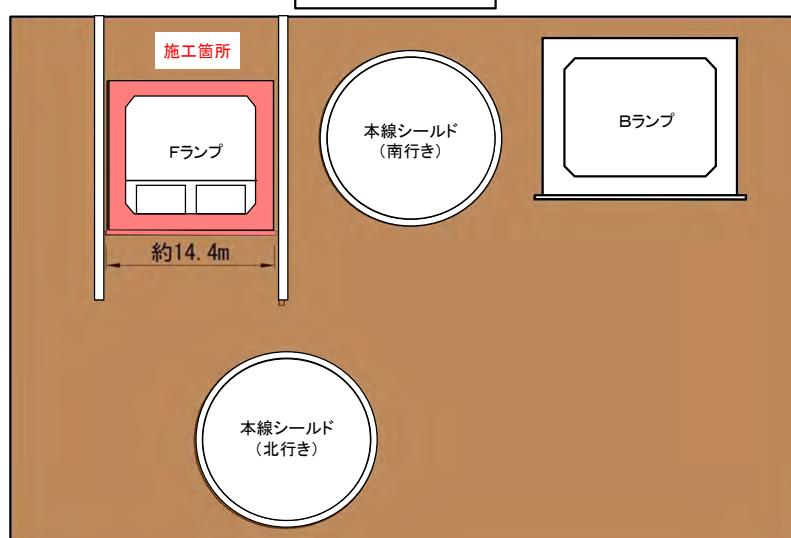
断面図(A-A)

大泉JCT部

大泉JCT部	
工事名称	R6東京外環道大泉地区改良工事
発注者	国土交通省 関東地方整備局
施工者	(株)奥村組
工事内容	・開削によるランプボックスの構築(開削工) ・東映通りの復旧工事

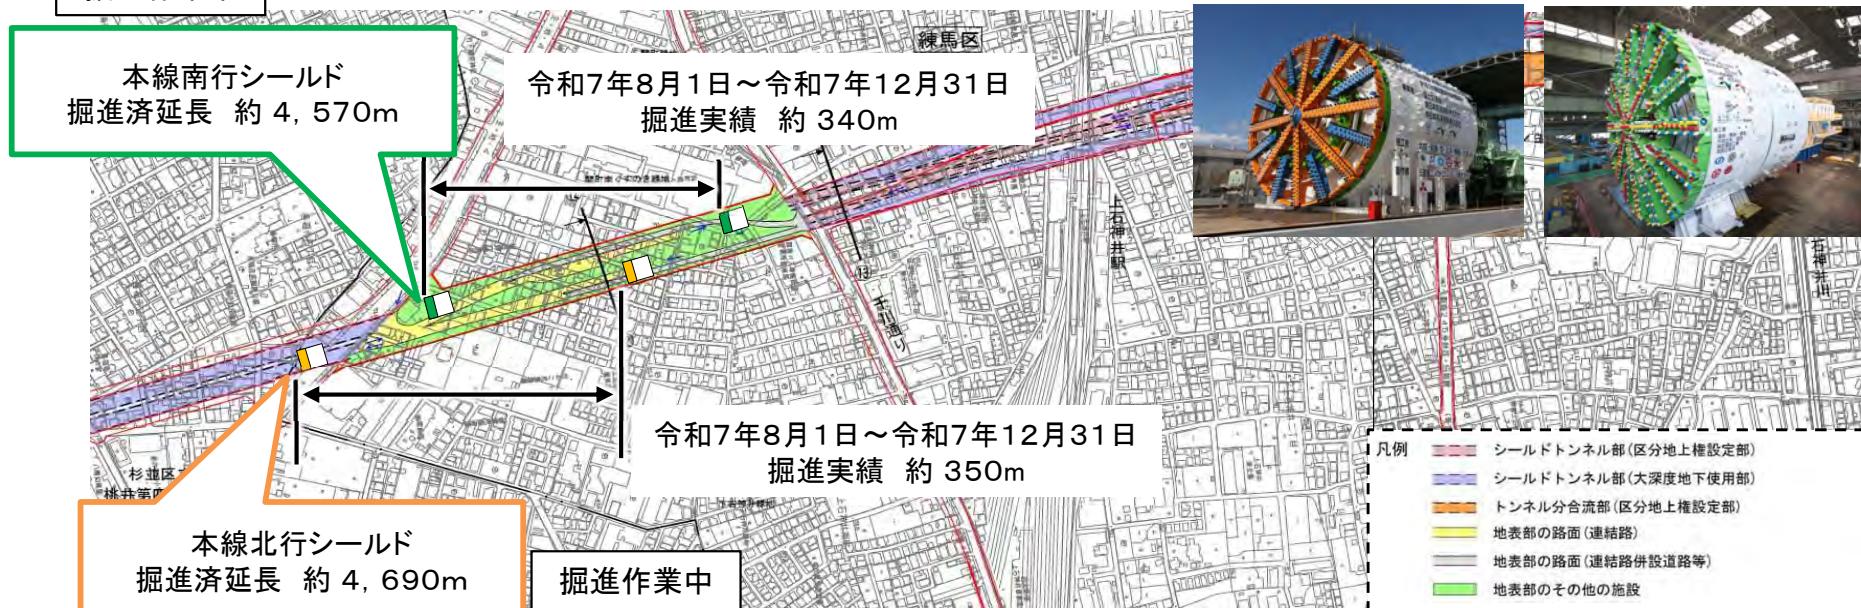
掘進作業中

工事名称	東京外かく環状道路 本線トンネル(北行) 大泉南工事
発注者	中日本高速道路(株) 東京支社
施工者	大成・安藤・間・五洋・飛島・大豊 特定建設工事共同企業体
工事内容	<ul style="list-style-type: none"> 泥土圧シールド シールド機外径 $\phi 16.1\text{m}$、セグメント外径 $\phi 15.8\text{m}$ 延長約6,970m

工事名称	東京外かく環状道路 本線トンネル(南行) 大泉南工事
発注者	東日本高速道路(株) 関東支社
施工者	清水・熊谷・東急・竹中土木・鴻池組 特定建設工事共同企業体
工事内容	<ul style="list-style-type: none"> 泥土圧シールド シールド機外径 $\phi 16.1\text{m}$、セグメント外径 $\phi 15.8\text{m}$ 延長約6,990m

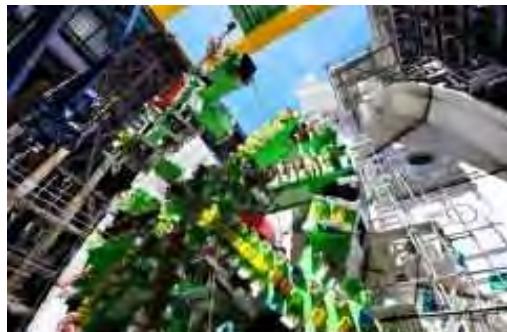
シールドマシンカッター部の投入・組立を行っている状況
(平成30年4月27日)

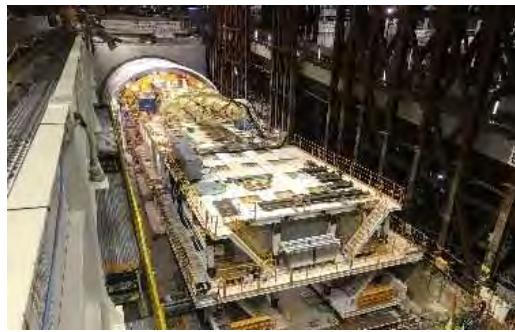
シールドマシンの後続台車の組立状況
(平成30年10月25日)

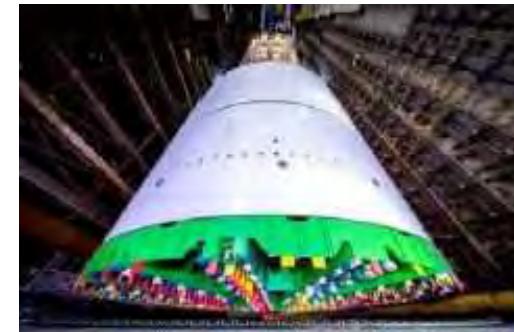
シールドマシン組立状況の前景写真
(平成30年10月25日)

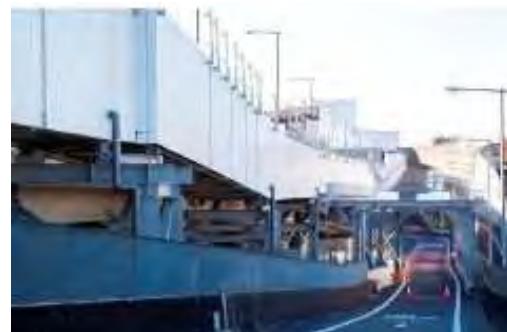
外環道のベルトコンベヤーの設置が完了した状況
(令和元年5月14日)

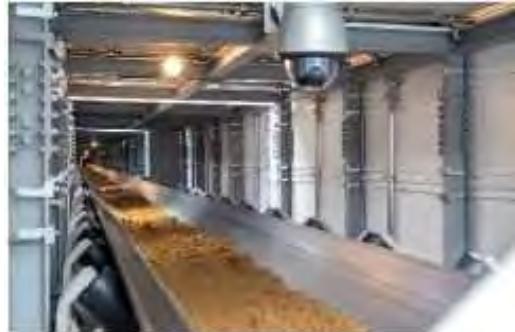
掘削した土砂をベルトコンベヤーで搬送する状況
(令和元年9月18日)

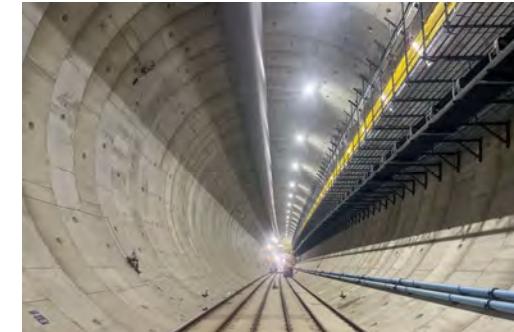
構築されたトンネル内(RCセグメント)
(令和7年12月9日)

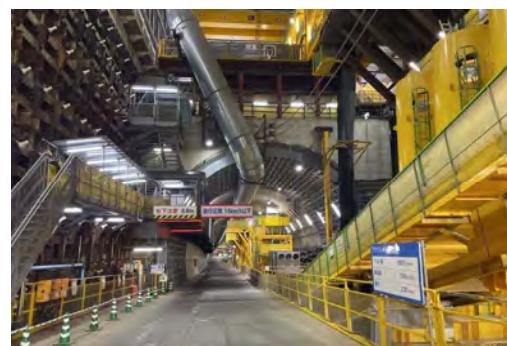
発進立坑部の状況
(令和7年12月9日)

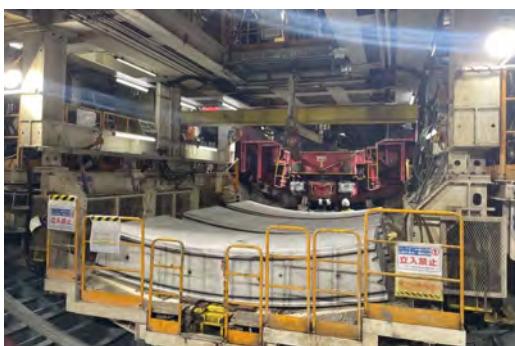
掘進状況
(令和7年12月9日)

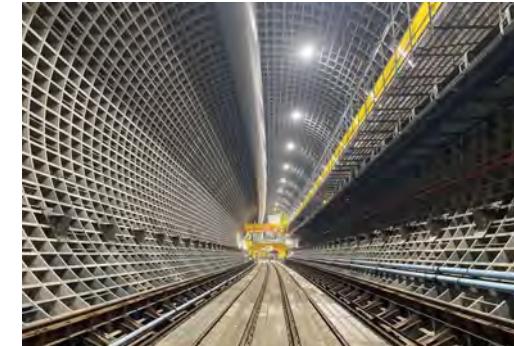
構築されたトンネル内(鋼製セグメント)
(令和7年12月9日)

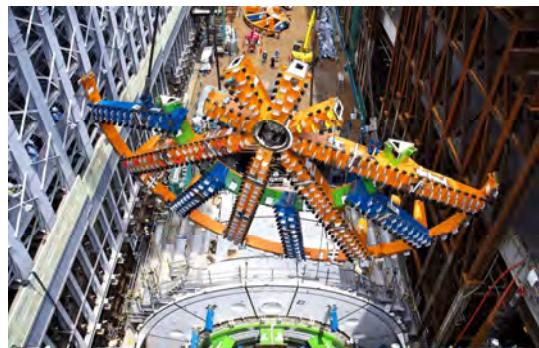
シールドマシンカッタ一部の投入・組立を行っている状況
(平成30年6月22日)

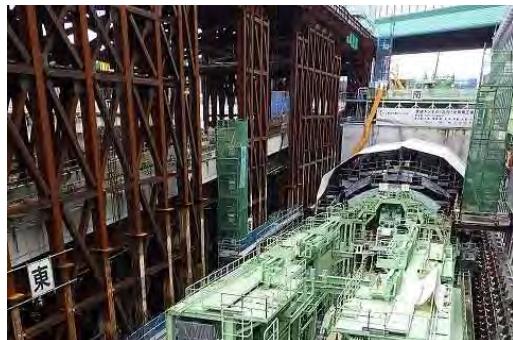
シールドマシンの後続台車の組立状況
(平成30年9月18日)

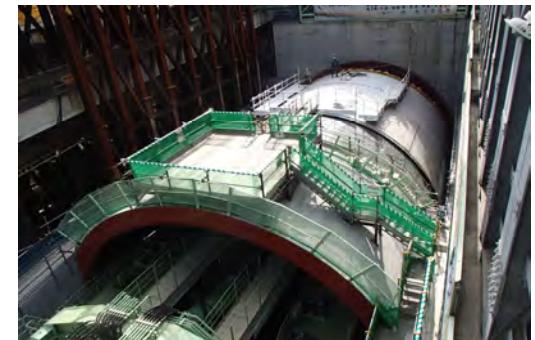
シールドマシン組立完了状況
(平成31年1月27日)

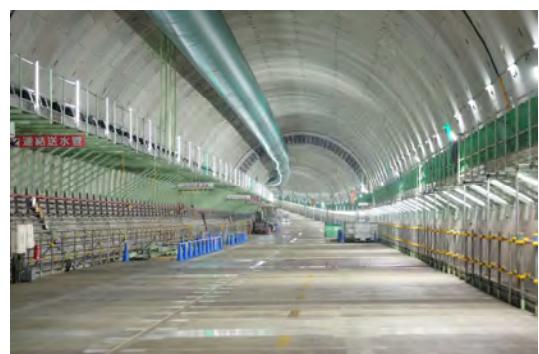
床版構築状況
(令和7年10月22日)

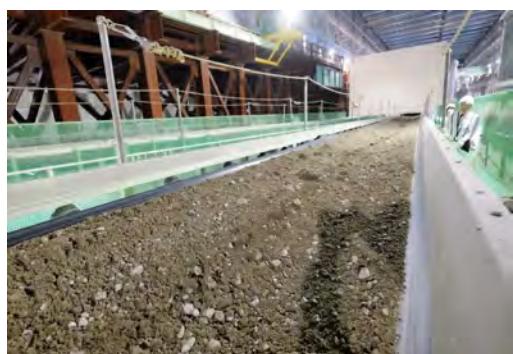
掘削した土砂をベルトコンベヤーで搬送する状況
(令和5年12月21日)

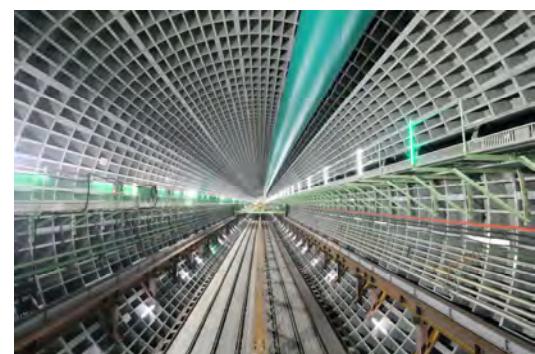
構築されたトンネル内(鋼製セグメント)
(令和7年9月16日)

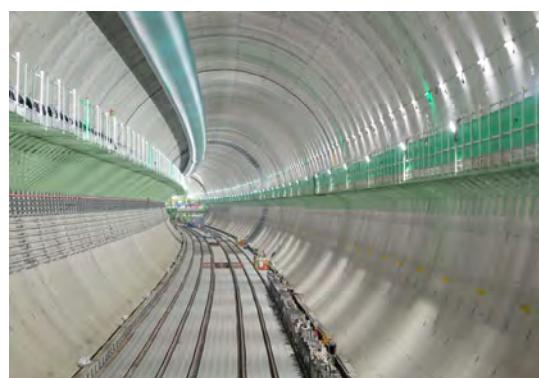
構築されたトンネル内(RCセグメント)
(令和7年9月27日)

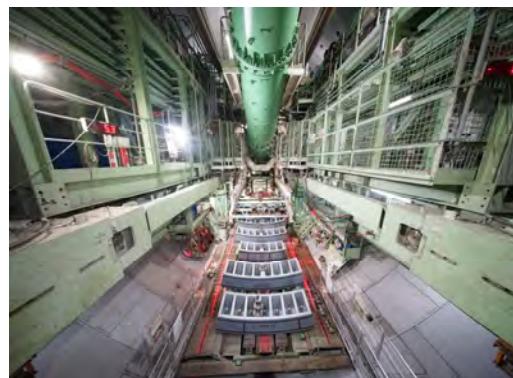
セグメント組立状況
(令和7年11月23日)

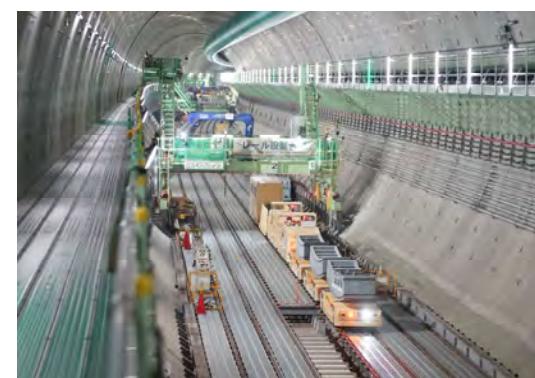
セグメント搬送状況
(令和7年11月13日)

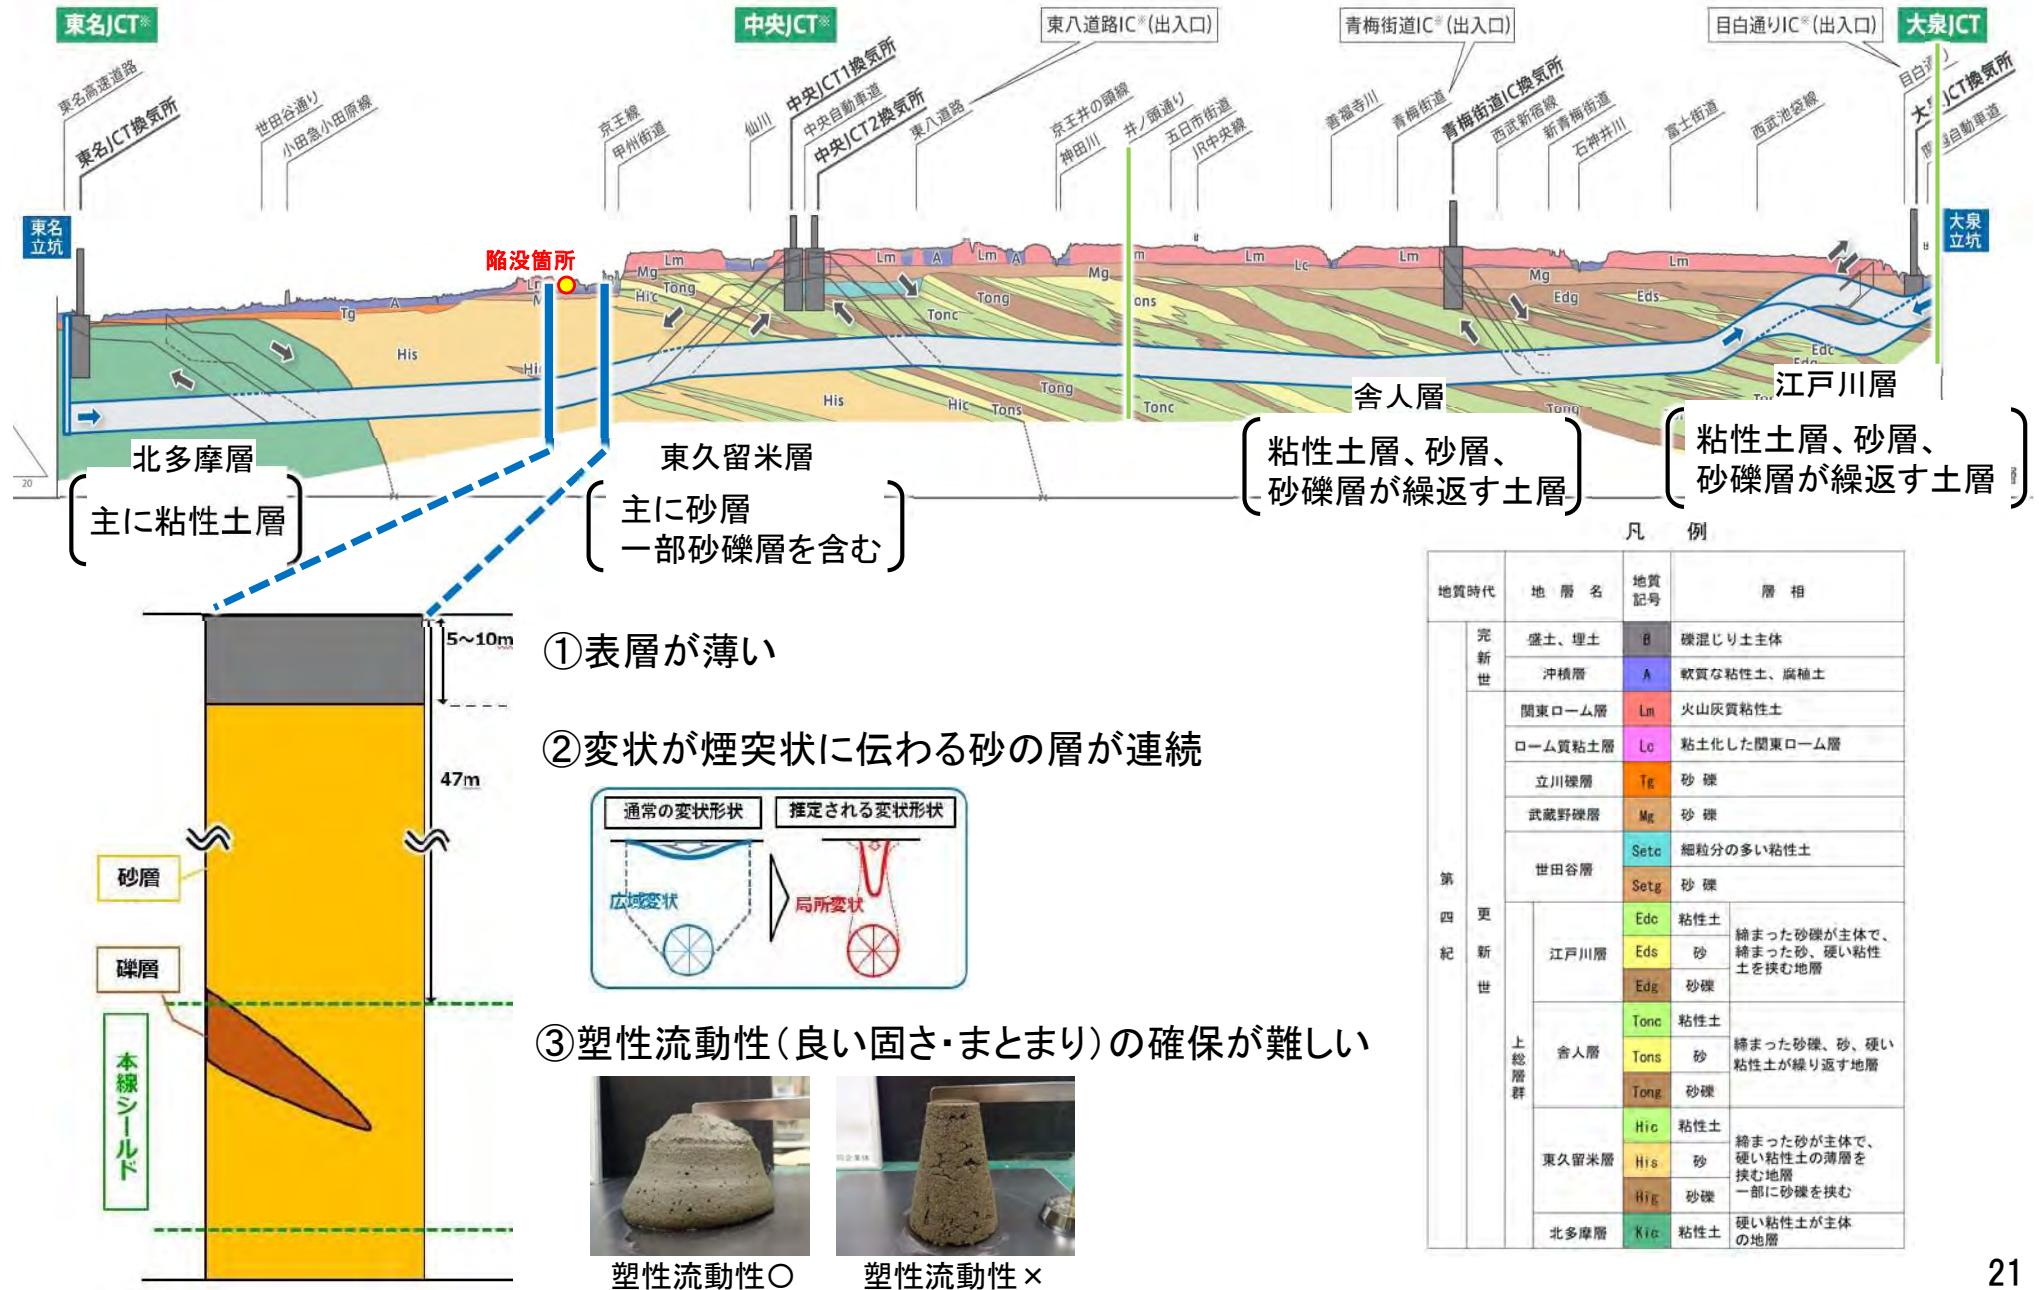
地質状況

陥没箇所周辺の地盤

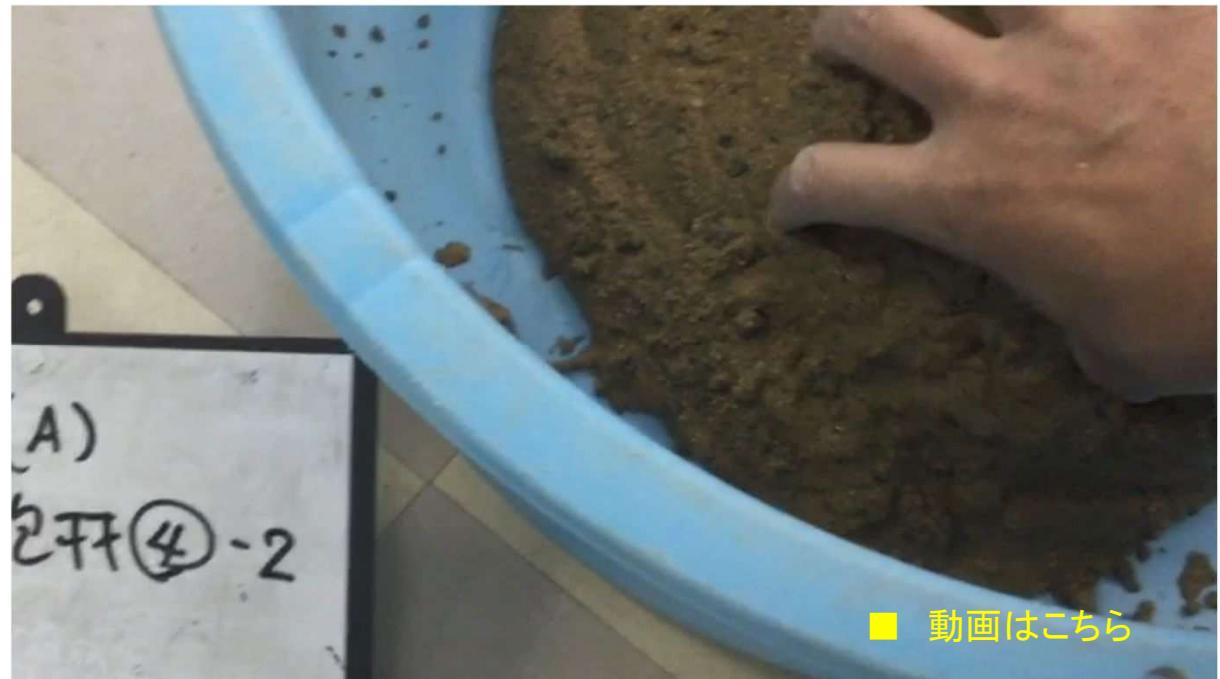
塑性流動性あり

塑性流動性(良い固さ・まとまり)

- ・良い固さ
- ・まとまり

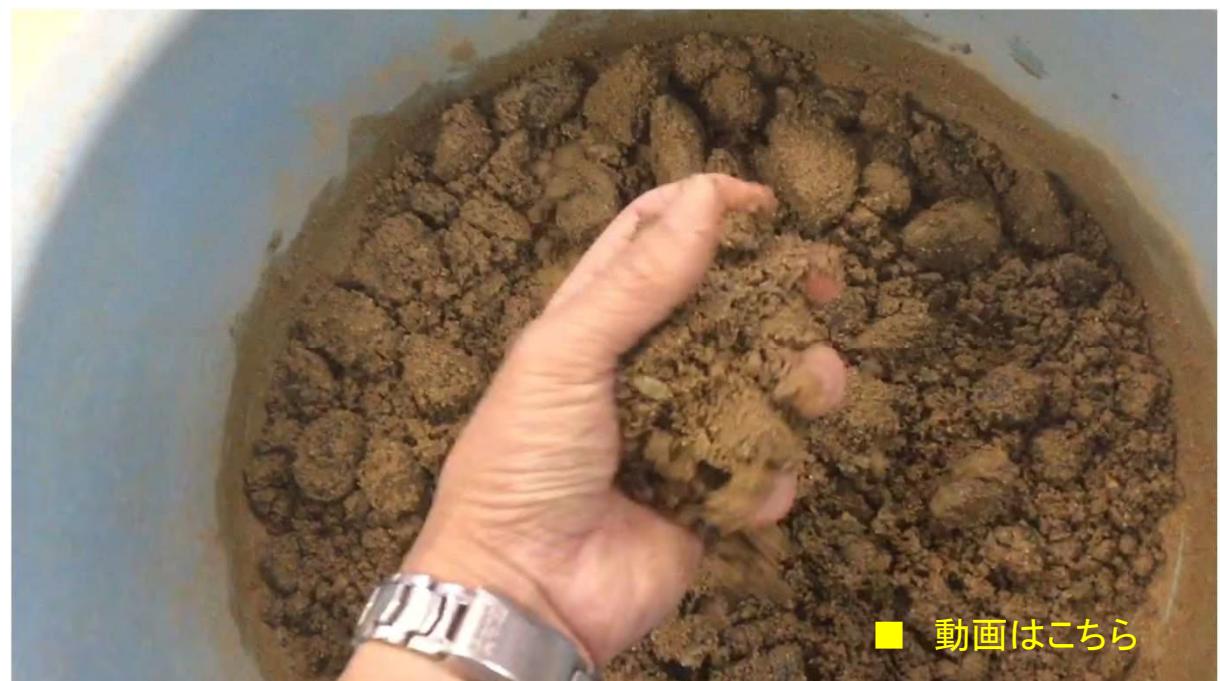
塑性流動性なし

- ・固すぎる
(柔らかすぎてもだめ)
- ・まとまりがない

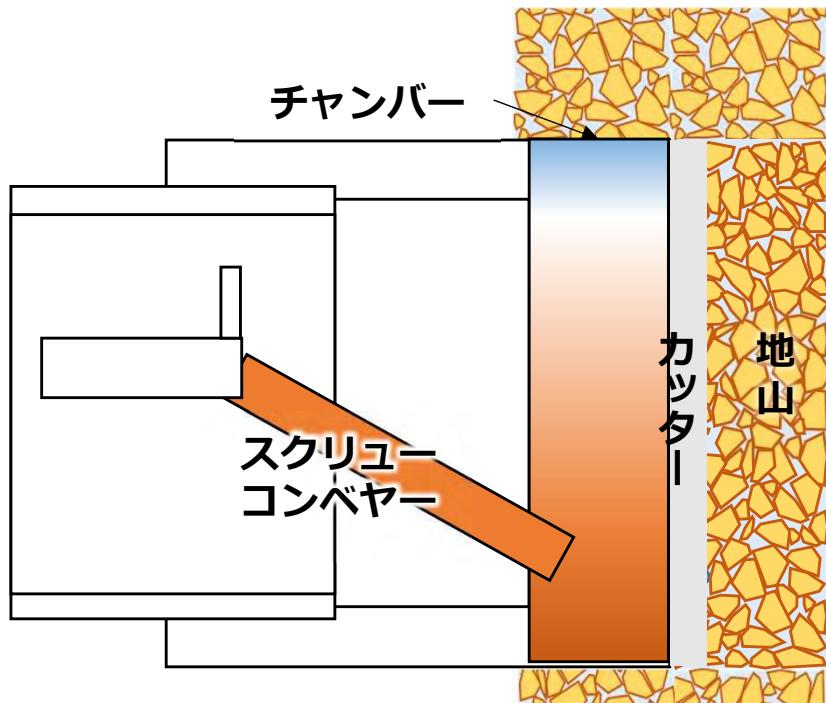
〈事故発生箇所付近での夜間停止〉

- 夜間の停止中に削った土と添加材が分離
- 下部に土砂がたまり、土が締め固まってしまった
- 翌朝、カッターが回らなくなってしまった

- 夜間の停止中に削った土と添加材が分離
- 下部に土砂がたまり、土が締め固まってしまった
- 翌朝、カッターが回らなくなってしまった

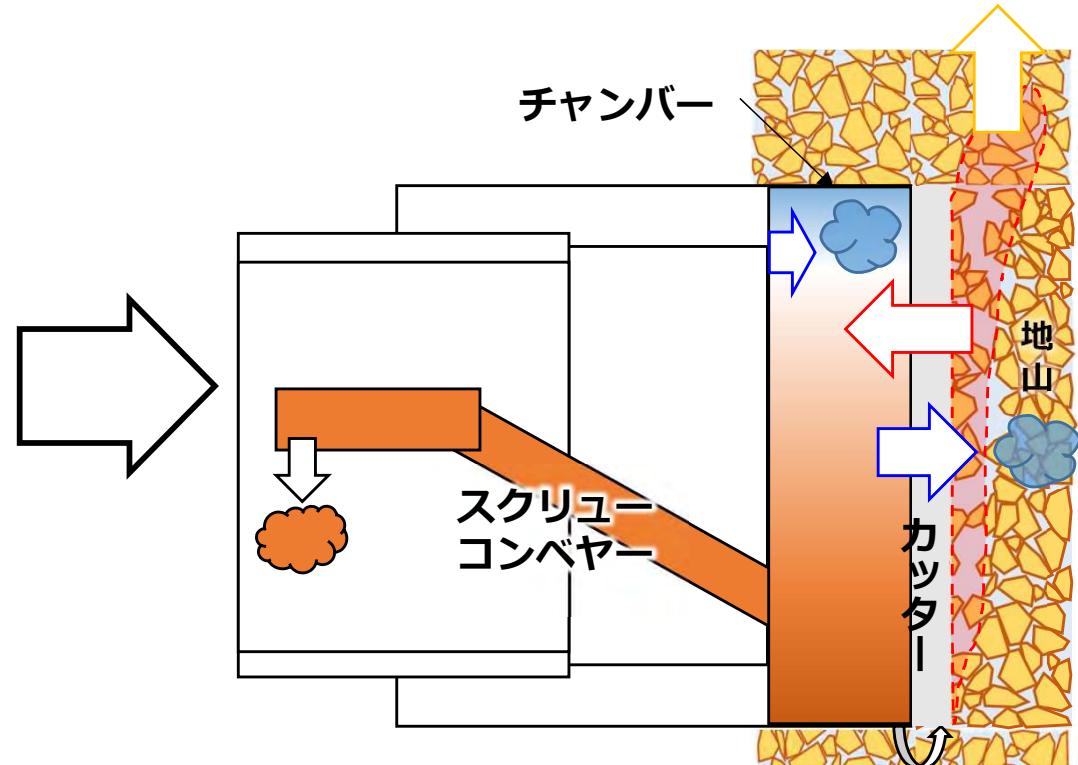
〈翌朝の工事〉

- 回らなくなったカッターを回すため、特別な作業を行った時に、地山の土が過剰に入り込んでしまい、その後の掘進において、土を取り込みすぎた
- シールドマシン上部にゆるみが発生
- 上方に煙突状に伝わり陥没・空洞が発生

- 回らなくなったりカッターを回すため、特別な作業を行った時に、地山の土が過剰に入り込んでしまい、その後の掘進において、土を取り込みすぎた
- シールドマシン上部にゆるみが発生
- 上方に伝わり陥没・空洞が発生

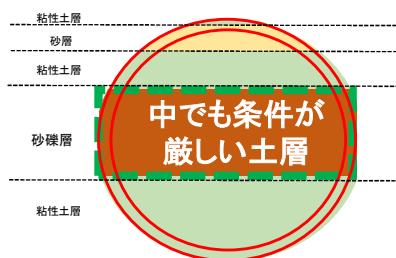
- 実際の掘削断面で特に条件の厳しい断面と、
その中でも条件が厳しい土層が全断面に現れた断面
で添加材と土を配合する実験
- 添加材と混ぜた土が長期停止でも分離しないか確認
- これらを複数の添加材で実験し、適した添加材を確認
(実際の掘削断面で特に条件の厳しい断面) (中でも条件が厳しい土層
が全断面に現れた想定)

中でも条件が
厳しい土層

全断面に
出現したと
想定

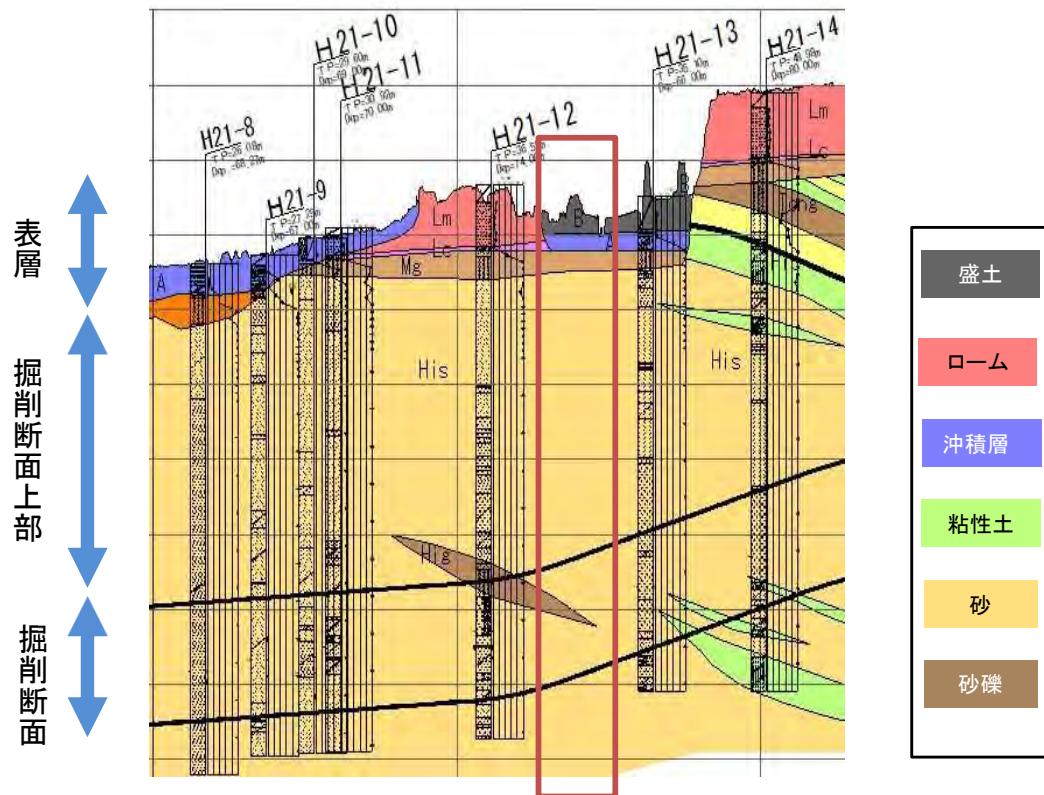
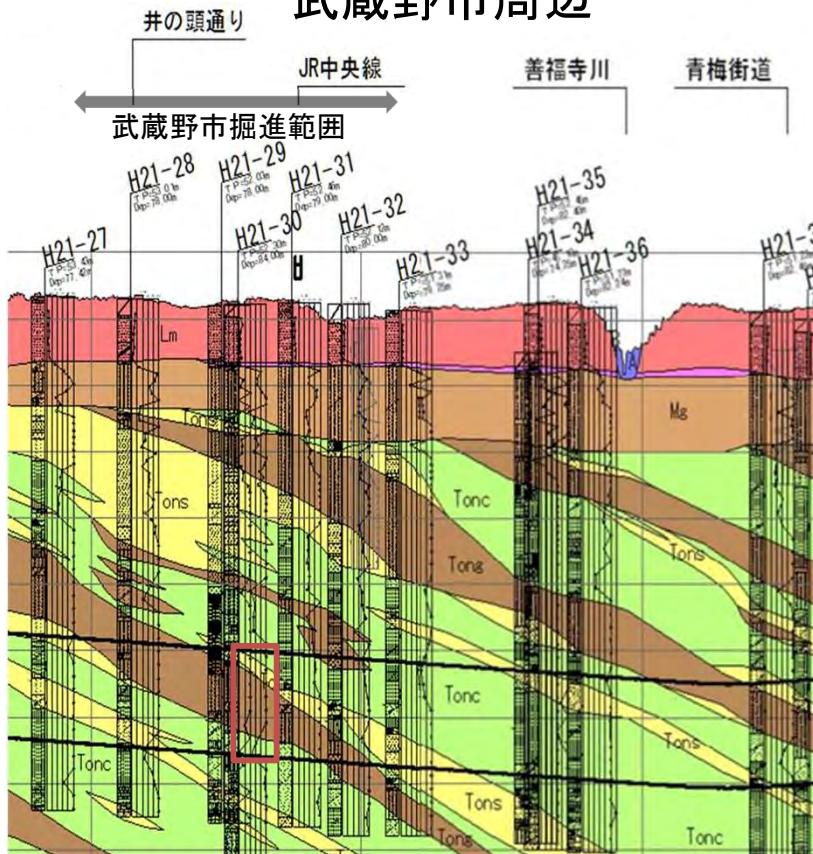
陥没箇所周辺

武蔵野市周辺

地質	東久留米層
表層	厚さ <u>5~10m</u> の埋土(<u>他区間より薄い層厚</u>) ローム層・武蔵野礫層
掘削断面上部	単一の砂層で <u>流動化しやすい層が地表面まで連続</u> (変状が煙突上に伝わりやすい)
掘削断面	<u>細粒分が少なく、均等係数が小さいため、自立性が乏しく、礫が卓越して介在</u>

地質	舍人層
表層	厚さ <u>15~20m</u> 程度のローム層・武蔵野礫層
掘削断面上部	舍人層の砂、礫、粘性土層などが互層 <u>流動化しにくい粘土層が全域に存在</u>
掘削断面	互層(礫・砂・粘性土) 全域に粘性土層が介在 <u>H21-30に細粒分が少なく、均等係数が小さい層が存在</u>
