東京外かく環状道路(関越～東名)
大泉JCT付近及びシールドトンネル工事の状況等をお知らせする
オープンハウスの資料

令和8年1月15日～21日

国土交通省 関東地方整備局 東京外かく環状国道事務所
東日本高速道路(株) 関東支社 東京外環工事事務所
中日本高速道路(株) 東京支社 東京工事事務所

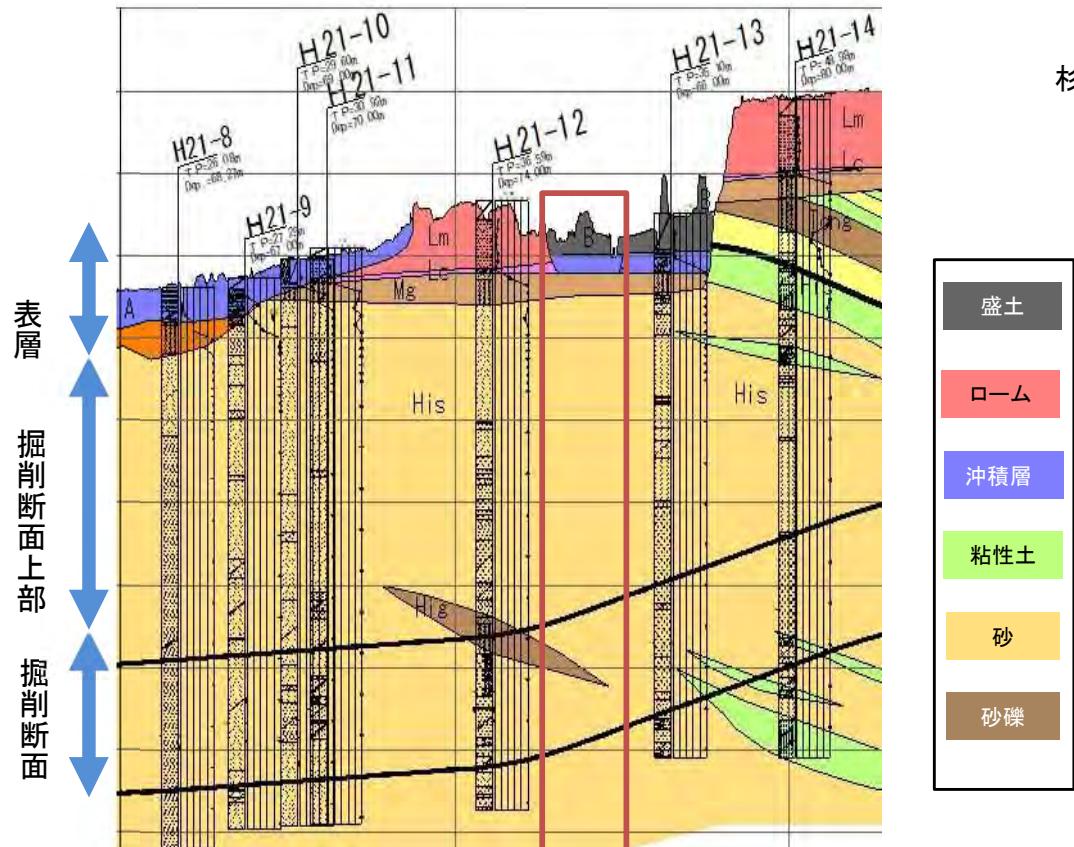
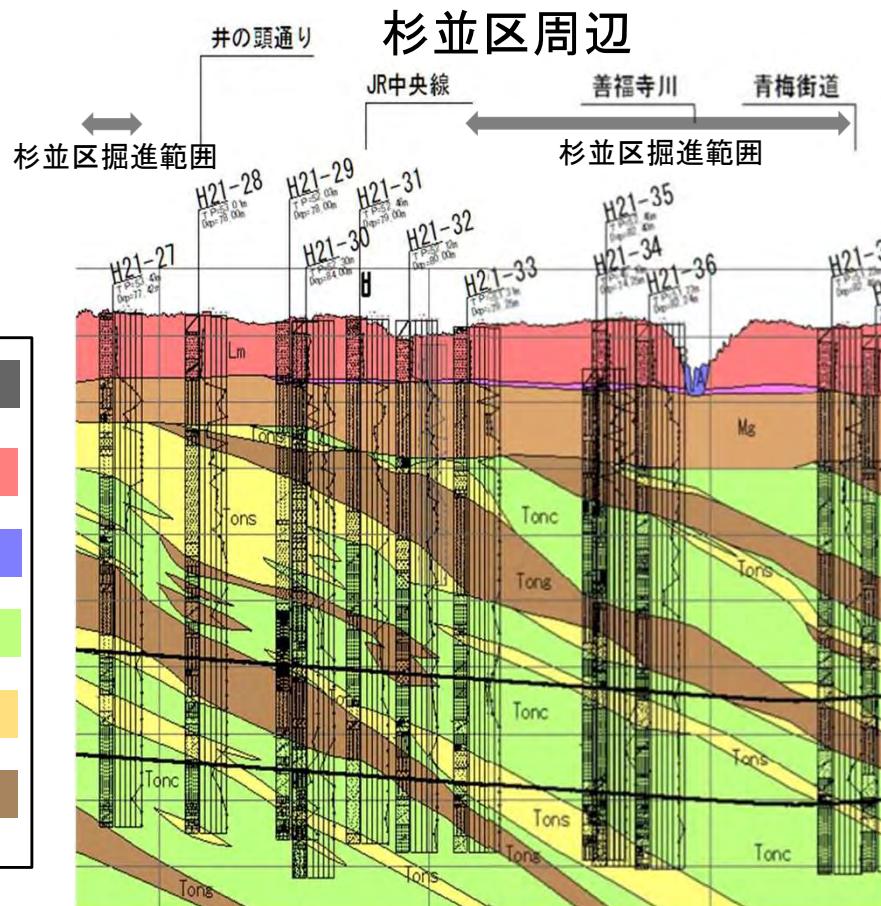
陥没箇所周辺

地質	東久留米層
表層	厚さ <u>5~10m</u> の埋土(他区間より薄い層厚) ローム層・武蔵野礫層
掘削断面上部	単一の砂層で <u>流動化しやすい層が地表面まで連続</u> (変状が煙突上に伝わりやすい)
掘削断面	<u>細粒分が少なく、均等係数が小さいため、自立性が乏しく、礫が卓越して介在</u>

地質	舍人層
表層	厚さ <u>15~20m</u> 程度のローム層・武蔵野礫層
掘削断面上部	舍人層の砂、礫、粘性土層などが互層 <u>流動化しにくい粘土層が全域に存在</u>
掘削断面	互層(礫・砂・粘性土) <u>全域に粘性土層が介在</u>

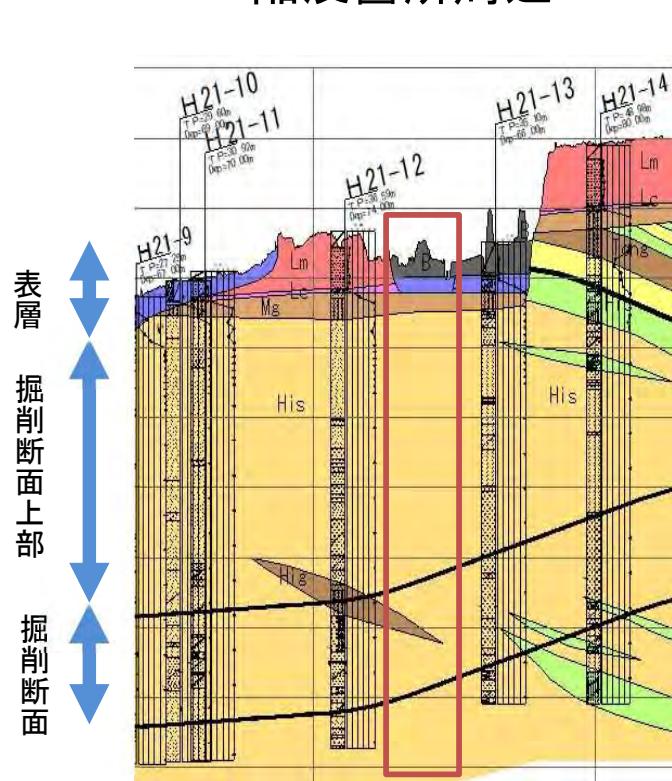
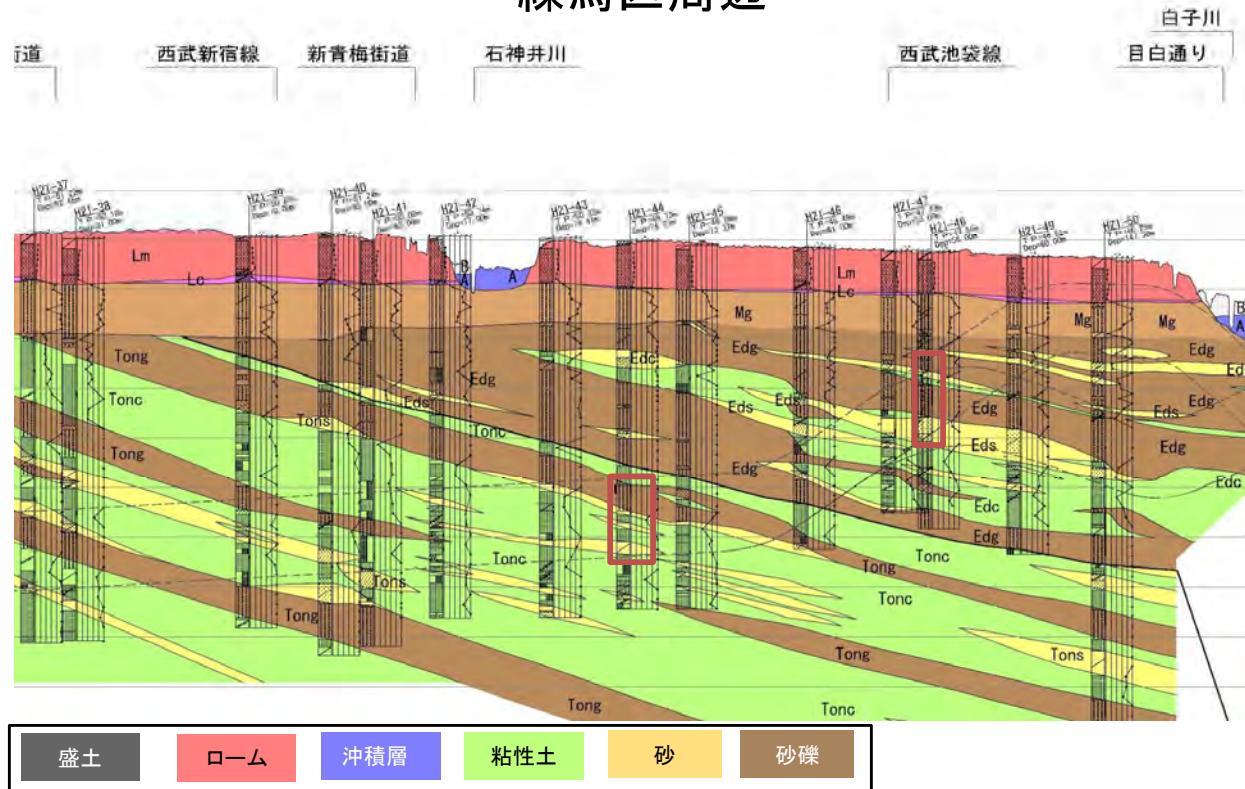
陷没箇所周辺

練馬区周辺

地質	東久留米層	地質	舍人層	江戸川層
表層	厚さ5~10mの埋土(他区間より薄い層厚) ローム層・武蔵野礫層	表層	厚さ15~20m程度のローム層・武蔵野礫層	厚さ15~20m程度のローム層・武蔵野礫層
掘削断面上部	単一の砂層で <u>流動化しやすい層が地表面まで連続</u> (変状が煙突上に伝わりやすい)	掘削断面上部	舍人層の砂礫、砂、粘性土層などが互層 <u>流動化しにくい粘土層が全域に存在</u>	江戸川層の砂礫、砂、粘性土層などが互層 <u>流動化しにくい粘土層が全域に存在</u>
掘削断面	<u>細粒分が少なく、均等係数が小さいため、自立性が乏しく、礫が卓越して介在</u>	掘削断面	互層(礫・砂・粘性土) 全域に粘性土層が介在 H21-44に細粒分が少ない層が一部存在	互層(礫・砂・粘性土) 全域に粘性土層が介在 H21-48に細粒分が少ない層が一部存在

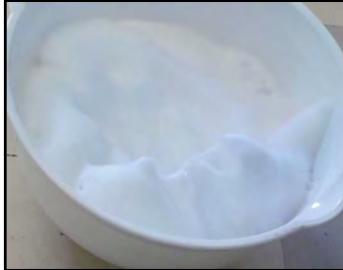
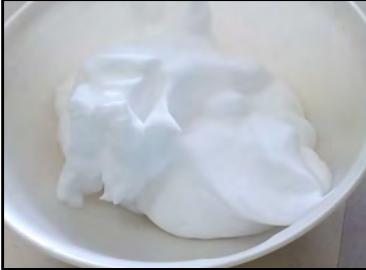
掘進地盤に適した添加材の選定等をするために、以下4種類の添加材で、事前配合試験を行っています。

CASE-1	CASE-2	CASE-3	CASE-4
添加材種別	気泡材(標準配合)	気泡材(高濃度配合)	気泡材+鉱物系 (気泡材の助材として使用)	鉱物系 (単体で使用)
外観

特徴	標準的に使用を予定している気泡材	標準的な気泡材に対し、強度の高い気泡を得ることを目的として、起泡剤溶液の配合を変えた気泡材	気泡材の添加と同時に、助材として鉱物系を添加することで、細粒分を補うとともに、粘性を付与して、塑性流動性の改善を図るもの	鉱物系を主材として添加
種類	・陰イオン系界面活性剤 (家庭用洗剤等と同じ成分)	・陰イオン系界面活性剤 (家庭用洗剤等と同じ成分)	気泡材と鉱物系を混ぜ合わせたもの。	・モンモリロナイト粘土混合物(粘土の一種。高い粘着性や吸水性を利用して、土木工事のほか陶磁器製造、農薬、食品添加物など様々な用途に使用されるもの)

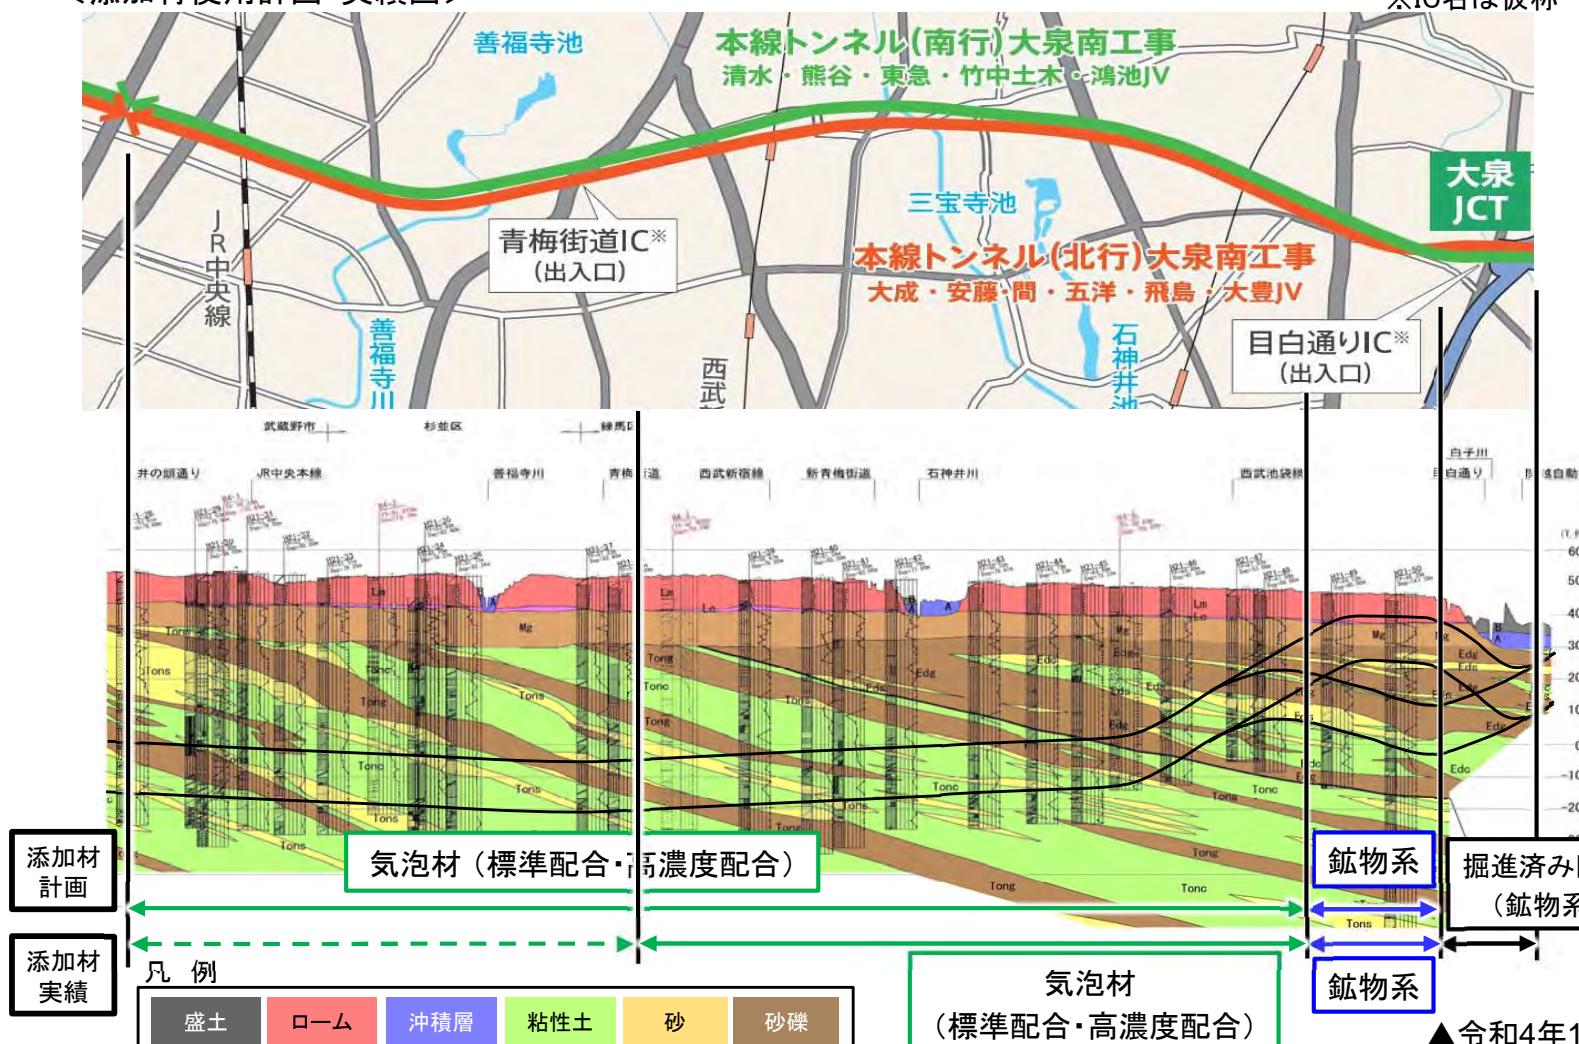
<添加材使用計画・実績図>

- 気泡材、鉱物系添加材を常に使用可能な状態にしています。
- 大泉側本線(南行)は、掘進状況に適した鉱物系添加材および気泡材を使用し、土の締め固めを生じさせることなく、掘進を行っています。
- カッターリターン不能となる事象は、発生していません。

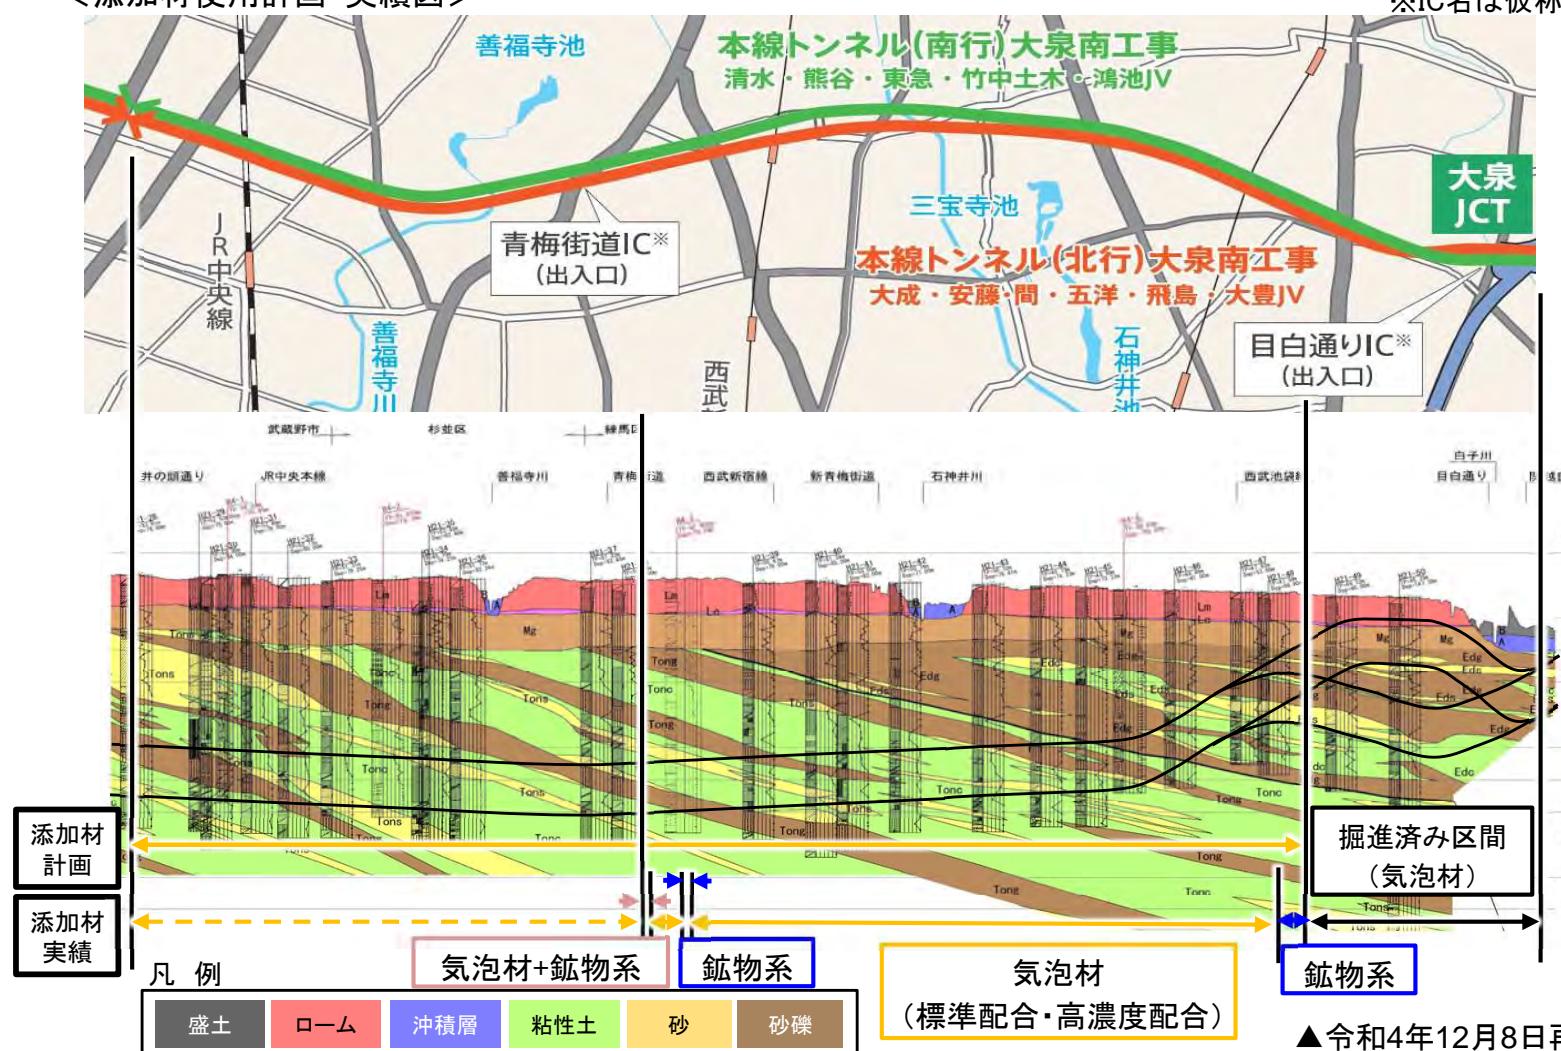
<添加材使用計画・実績図>

- 気泡材、鉱物系添加材を常に使用可能な状態にしています。
- 大泉側本線(北行)は、掘進状況に適した鉱物系添加材および気泡材を使用し、土の締め固めを生じさせることなく、掘進を行っています。
- カッターリング不能となる事象は、発生していません。

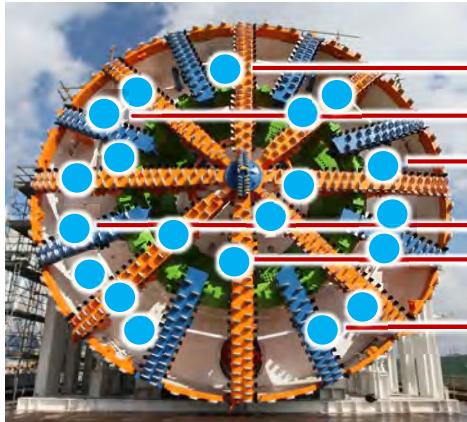
圧力計位置(参考例)

- カッタートルク^{※1}、チャンバー内圧力勾配^{※2}等の状況をリアルタイムで監視する設備を搭載しています。

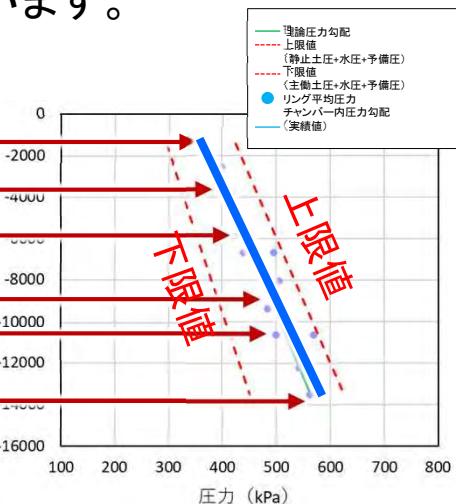
チャンバー内圧力勾配の確認

※1 カッタートルク : マシン先端の地山面を掘削するのに必要なカッターの回転力
※2 チャンバー内圧力勾配 : カッターヘッドと隔壁との間の土砂を充満させる空間内に生じた
鉛直方向の圧力変化量

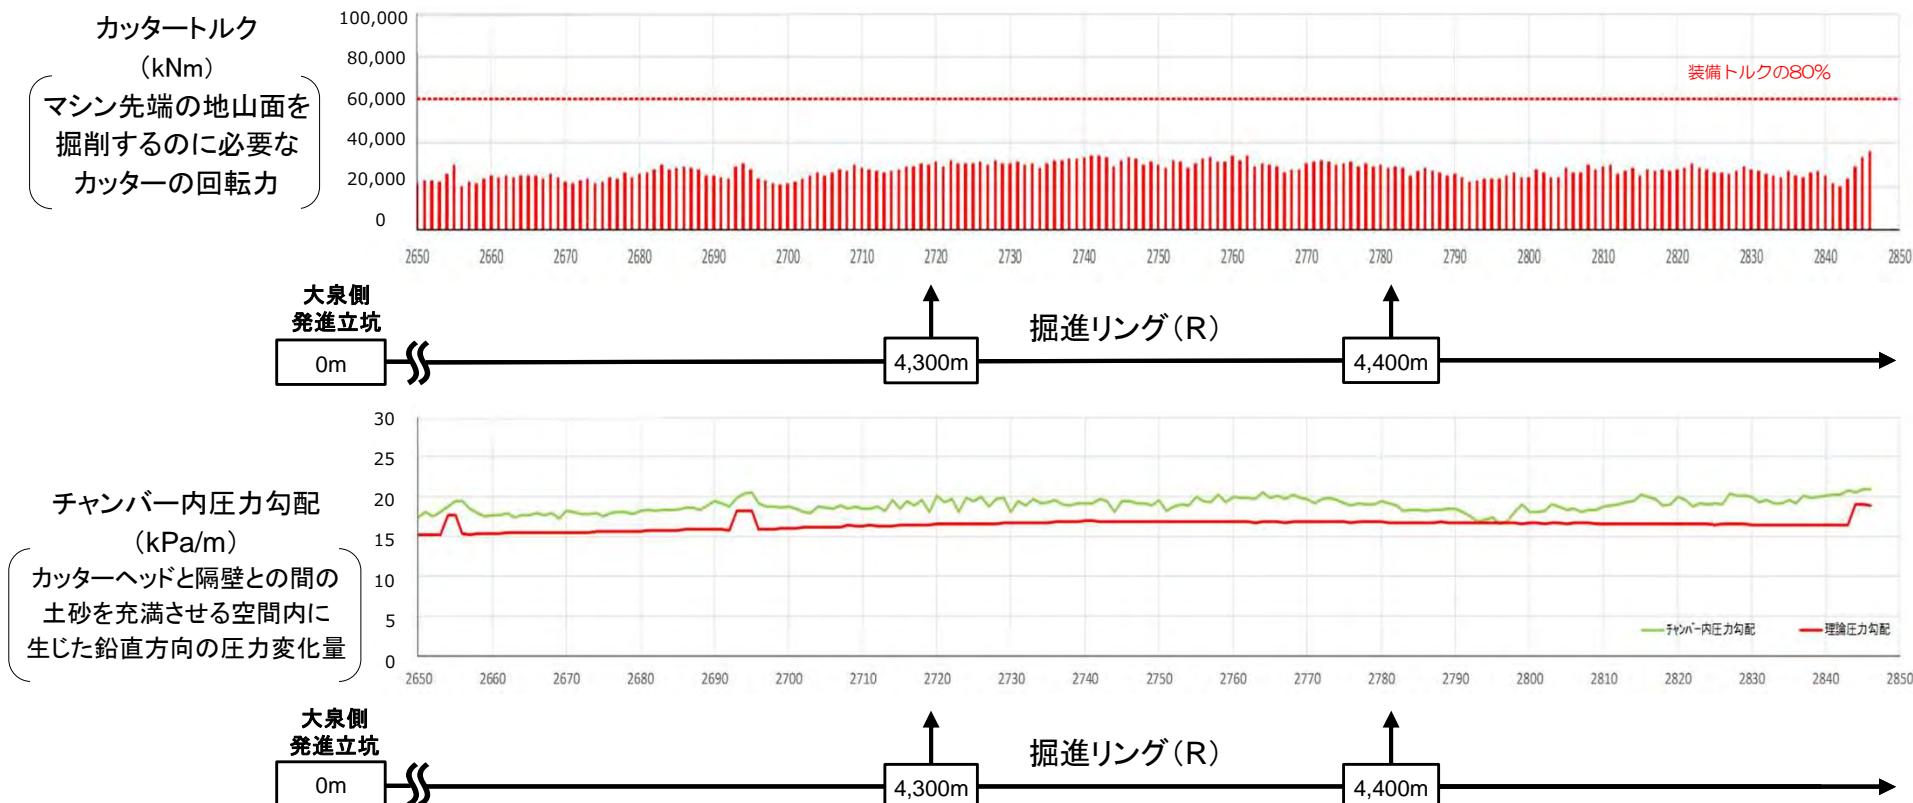
大泉側本線(南行)シールドトンネル工事の施工データ(塑性流動性のモニタリング)

- カッタートルクや新たな確認項目であるチャンバー内圧力勾配に異常がないことをリアルタイムで確認しています。
- 平日夜間・休日停止後のカッタ一起動も円滑に行われていることを確認しています。

※ 長期休暇による長期停止に伴い、添加材を鉱物系に置き換えたことにより、一部理論圧力勾配が高くなっている箇所があります。

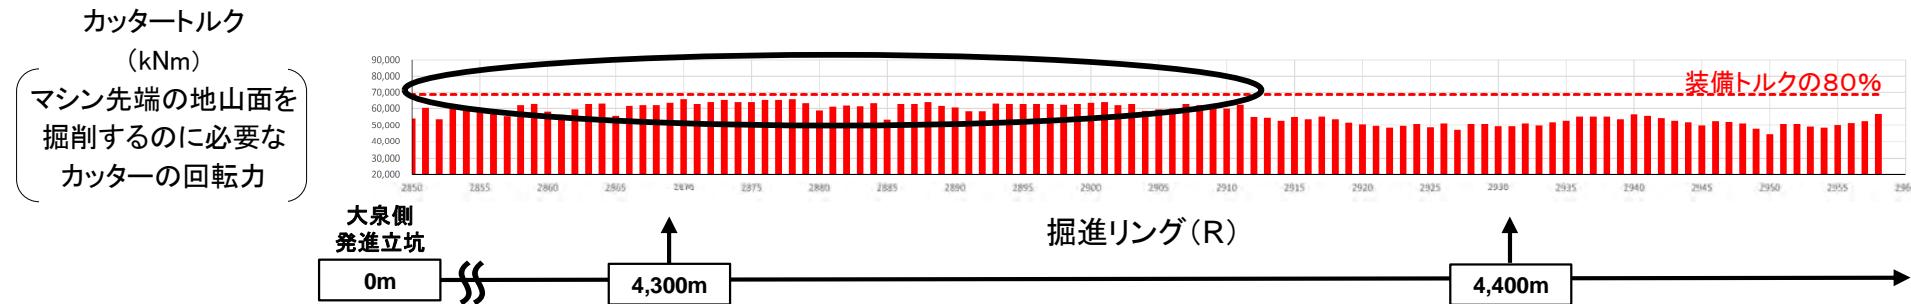
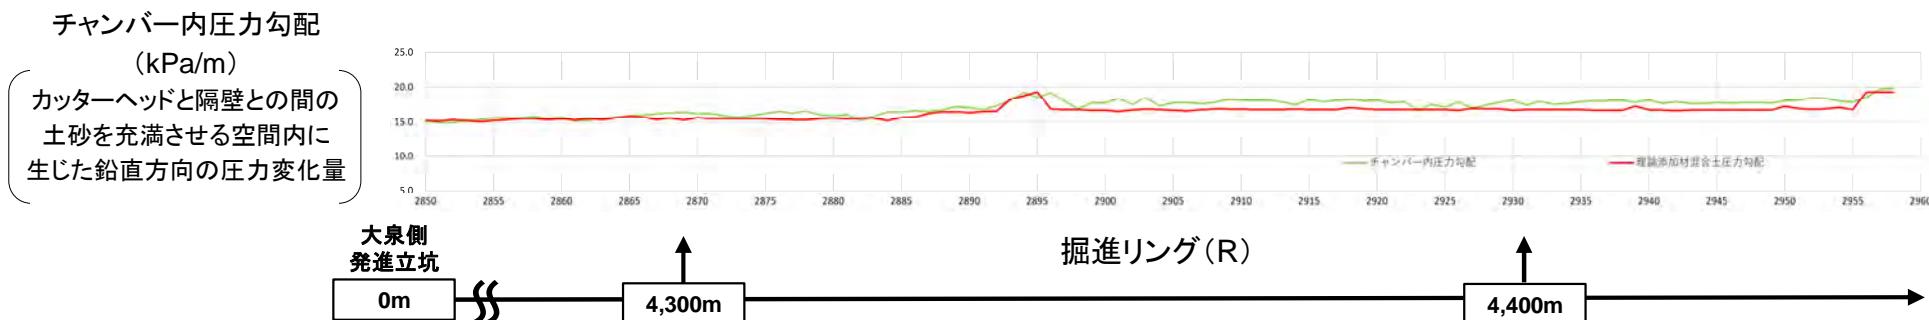
大泉側本線(北行)シールドトンネル工事の施工データ(塑性流動性のモニタリング)

- カッタートルクや新たな確認項目であるチャンバー内圧力勾配に異常がないことをリアルタイムで確認しています。
- 平日夜間・休日停止後のカッタ一起動も円滑に行われていることを確認しています。

※ 2893R～2895Rの夏季休暇および2956R～2958Rの坑内土砂搬送設備(ベルトコンベヤー)の段取り替え作業に伴う一時掘進停止の際に、添加材を鉱物系に置き換えたことにより、理論圧力勾配が高くなっています。

※ 2886R以降の掘進においては、カッタートルクの上昇傾向が確認されたため、各種掘進管理データのモニタリングや排土性状を確認し、添加材を鉱物系を追加したことにより、2886R～2892Rおよび2896R～2955Rの区間は理論圧力勾配がやや高くなっています。

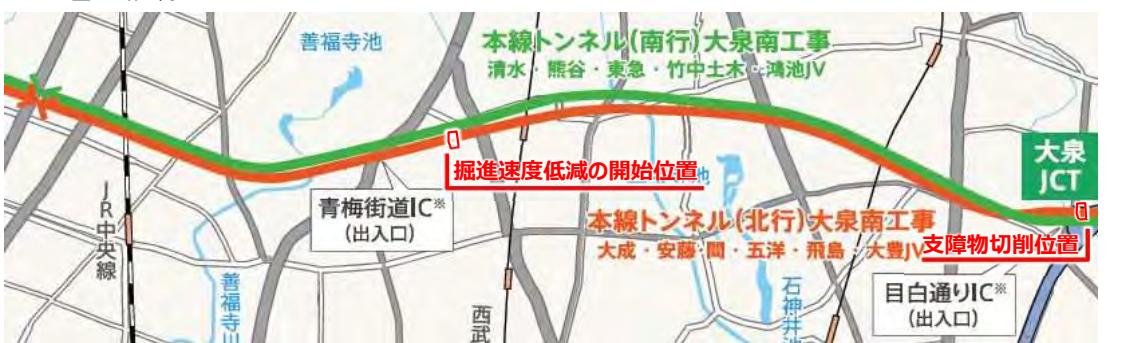
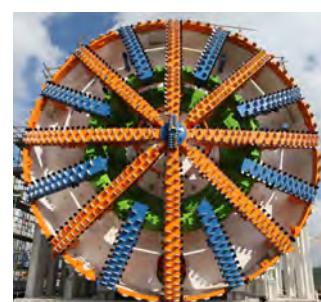
カッタービット配置

- 2730R付近から掘削断面の下部より硬質な砂礫層が出現しはじめ、掘進とともにカッタートルク等が徐々に上昇し、2818Rの掘進以降、上昇傾向が顕著になったことから、再発防止対策に基づき、各種掘進管理データのモニタリングや排土性状を確認し、掘進速度を低減する等、慎重に掘進しました。
- 掘進速度の低減については、支障物切削のため同一高さで密に設置したカッタービットに粘性の高い土砂が固着した状態で硬質な礫層の掘進を行ったことが原因と推定しています。
- 地表面の変位や騒音・振動、チャンバー内土圧等のその他の掘進データには異常はありませんでしたが、念のため再発防止対策に基づき、受発注者の本社含めた緊急対策チームを構築して対応しました。

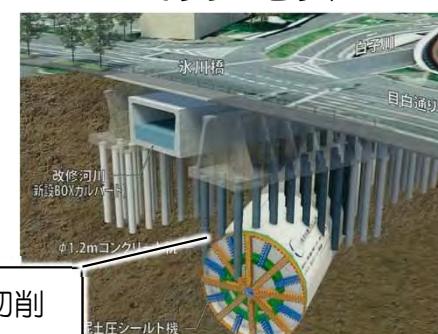
支障物切削状況図

支障物 (既設杭) 46本の切削

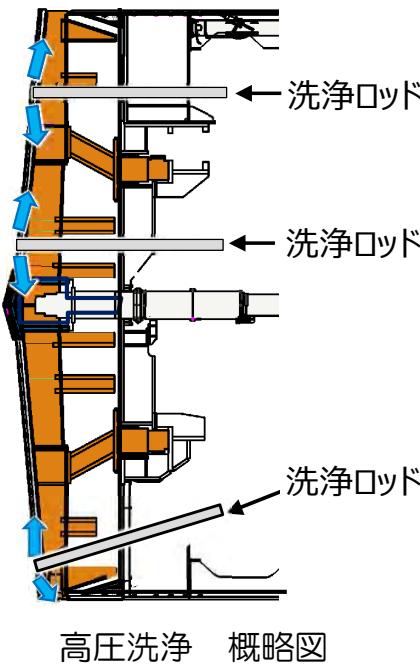
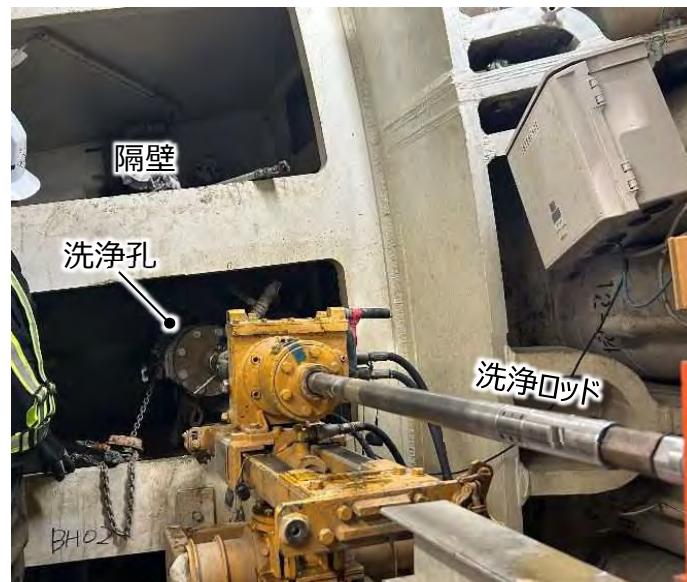
高圧洗浄の作業状況

- カッタービット間に固着している土砂を除去するため、シールドマシンに備えている洗浄ロッドを用いてカッタービット部の高圧洗浄を行なながら慎重に掘進を行いました。
- カッタービットへの土砂の固着は、事前に想定されていた事象であり、シールドマシンの設計及び施工計画上の問題が生じているものではありません。また、高圧洗浄に用いる水量は、チャンバー内の水分量と比較して微量であり、チャンバー内土圧や塑性流動性、地表面に影響が生じるものではありません。
- カッタービットの洗浄により固着した土砂を除去しながら掘進を行った結果、掘進速度の改善がみられています。

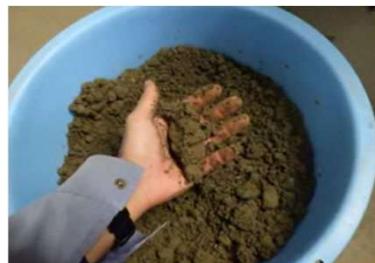
2680R 手触・目視

- モニタリングデータや排土性状確認結果より、排土性状の大きな変化は確認されていません。
- 掘削土を1日2回の頻度で採取し、手触、目視、ミニスランプ試験を行い、排土性状の変化を確認しています。
- 20リングに1回の頻度を基本として掘削土の粒度分布試験を実施し、細粒分や礫分の比率などを確認しています。

(上記の掘削土は排土時に高分子材を添加しているもの)

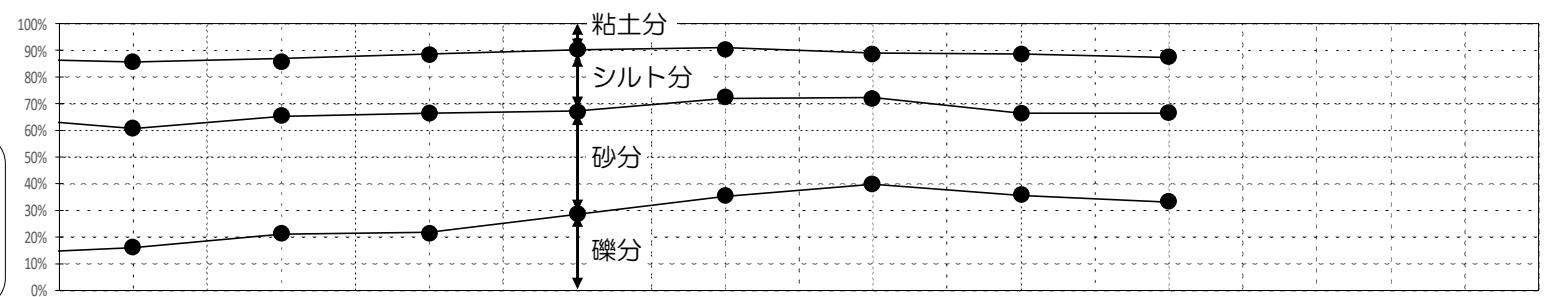
■粒度分布試験結果

どのような大きさの土粒子
が、どのような割合で含ま
れているかを示す指標

細粒分：地盤を構成する土粒子の内、小さな土粒子(0.075mm未満のシルト・粘土)のこと

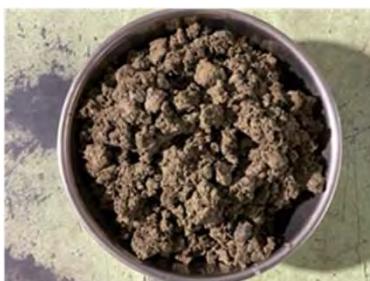
2860R 手触・目視

- モニタリングデータや排土性状確認結果より、排土性状の大きな変化は確認されていません。
- 掘削土を1日2回の頻度で採取し、手触、目視、ミニスランプ試験を行い、排土性状の変化を確認しています。
- 20リングに1回の頻度を基本として掘削土の粒度分布試験を実施し、細粒分や礫分の比率などを確認しています。

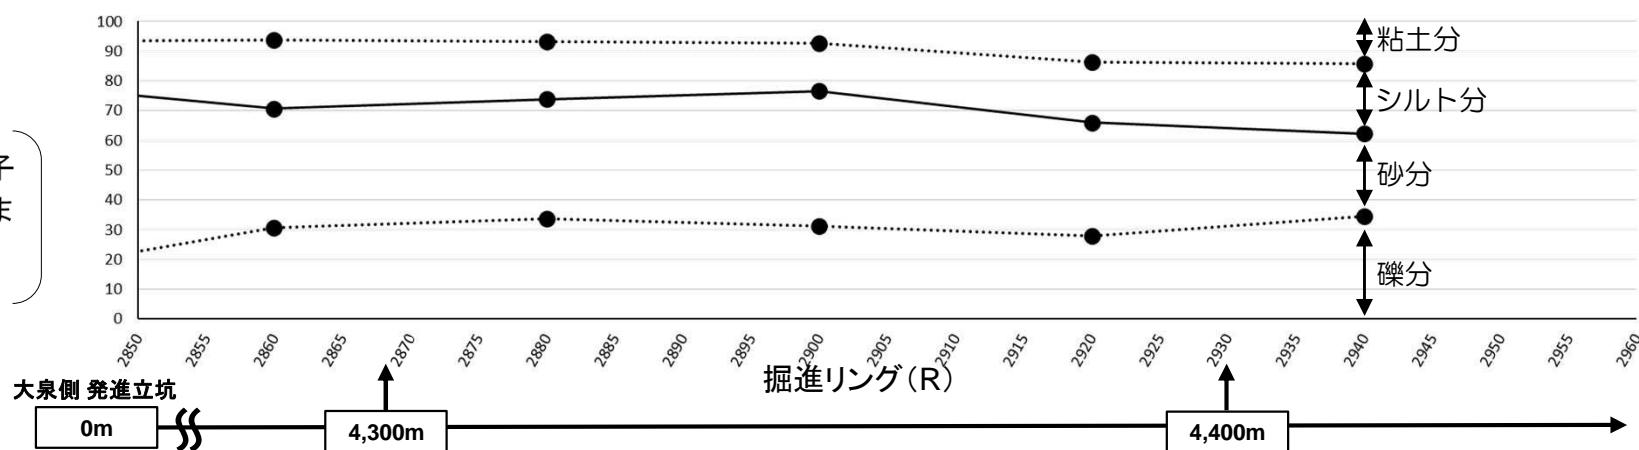
■粒度分布試験結果

どのような大きさの土粒子
が、どのような割合で含ま
れているかを示す指標

細粒分：地盤を構成する土粒子の内、小さな土粒子(0.075mm未満のシルト・粘土)のこと

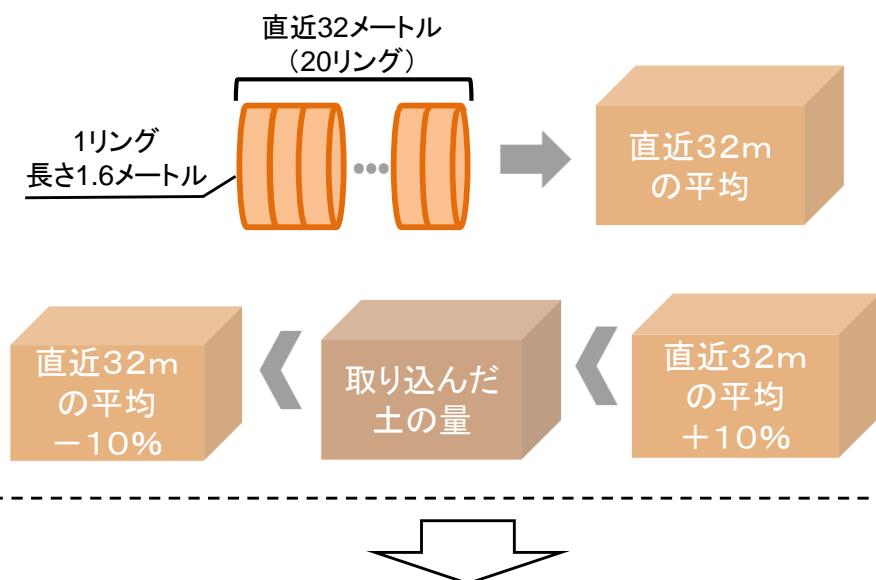
<従来の管理方法>

○直近32mの平均取り込み量と比較して管理

○土の取り込み量の管理値は±10%に設定

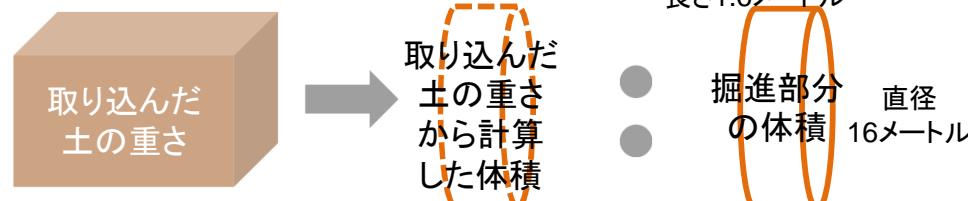
○1リング毎に、取り込んだ土の重さから計算した体積と掘進部分の体積を比較

100%超過の場合…土の取り込みが多い傾向
100%未満の場合…土の取り込みが少ない傾向

○添加材が地山へ浸透した場合も考慮

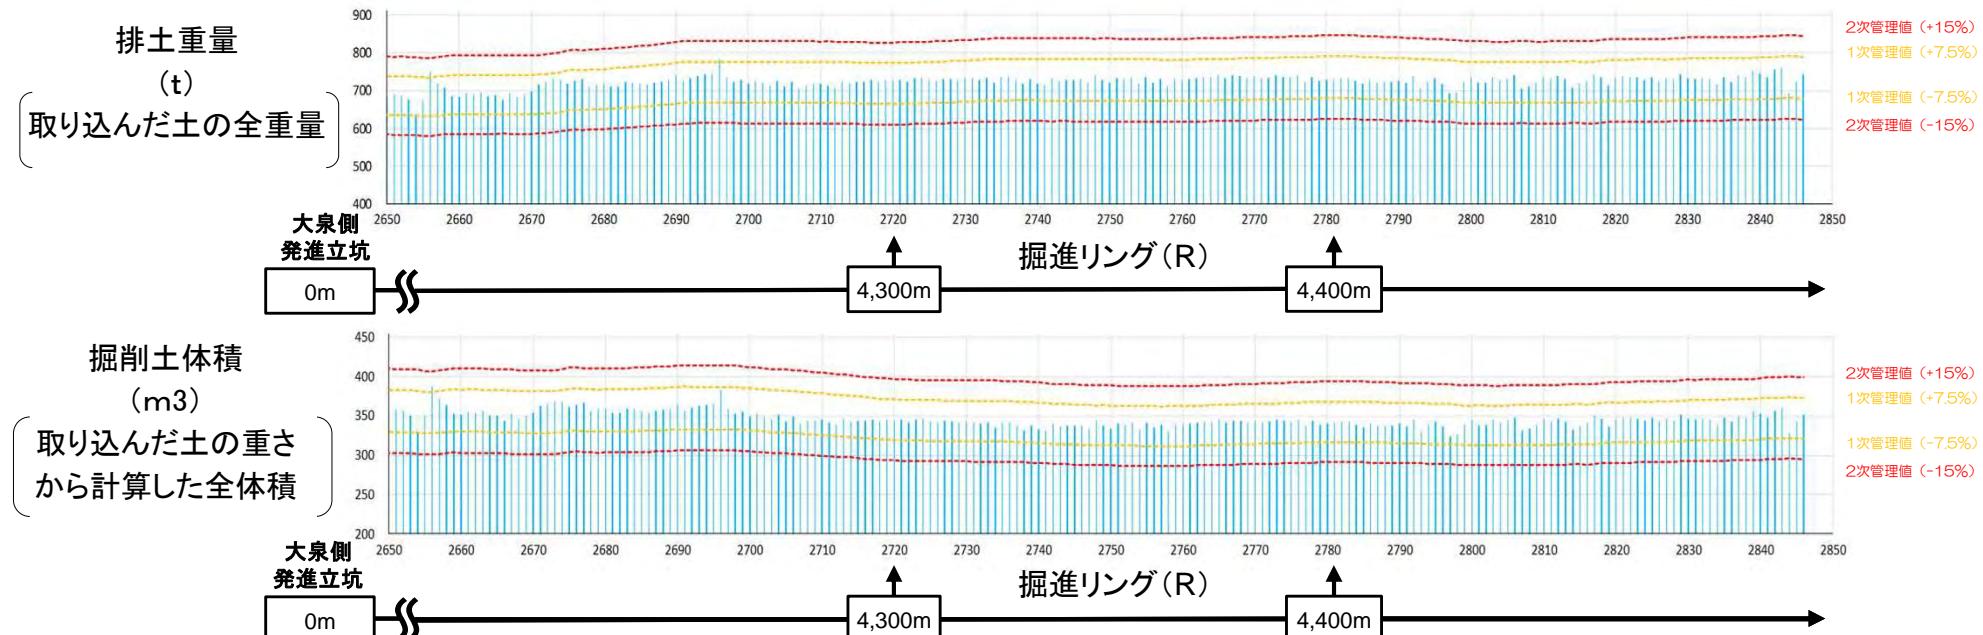
大泉側本線(南行)シールドトンネル工事の施工データ(排土重量・掘削土体積・排土率)

- 管理値を±10%から±7.5%に厳格化した排土重量、掘削土体積、新たな管理値として追加した排土率を用いて、排土量管理を実施しています。
- 排土重量、掘削土体積、排土率を確認し、掘進における管理フロー(切羽の安定管理、掘削土量)に基づき、適切に施工が行われていることを確認しています。
- 排土重量、掘削土体積は、概ね1次管理値の範囲内であることを確認しており、1次管理値を超過した際は、各施工データの確認を行い、異常の兆候がないことを確認し、掘進を継続しています。

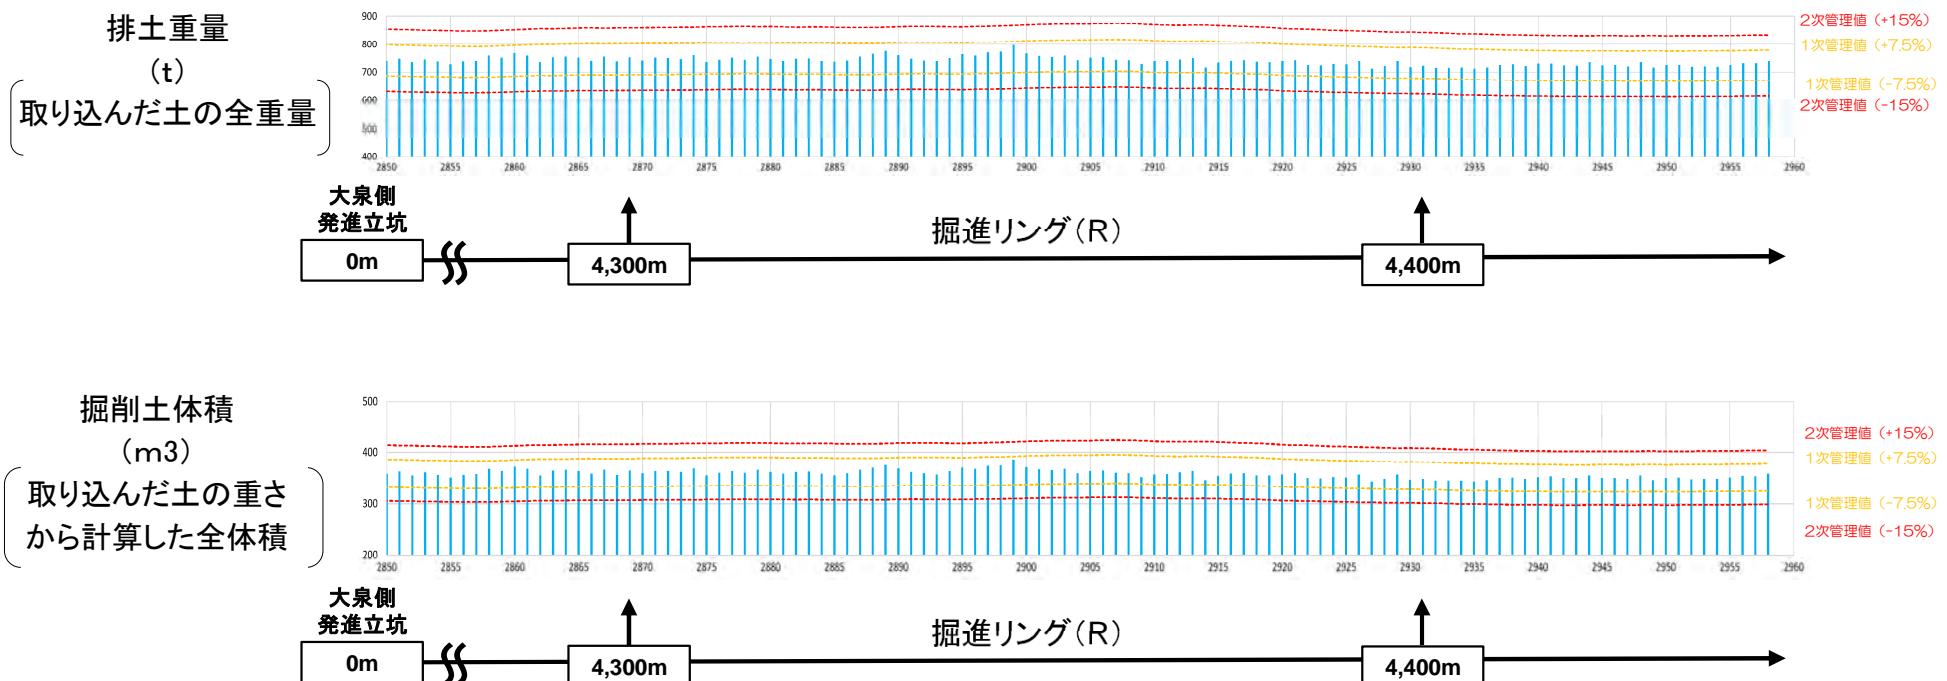
大泉側本線(北行)シールドトンネル工事の施工データ(排土重量・掘削土体積・排土率)

- 管理値を±10%から±7.5%に厳格化した排土重量、掘削土体積、新たな管理値として追加した排土率を用いて、排土量管理を実施しています。
- 排土重量、掘削土体積、排土率を確認し、掘進における管理フロー(切羽の安定管理、掘削土量)に基づき、適切に施工が行われていることを確認しています。
- 排土重量、掘削土体積は、1次管理値の範囲内であることを確認しています。

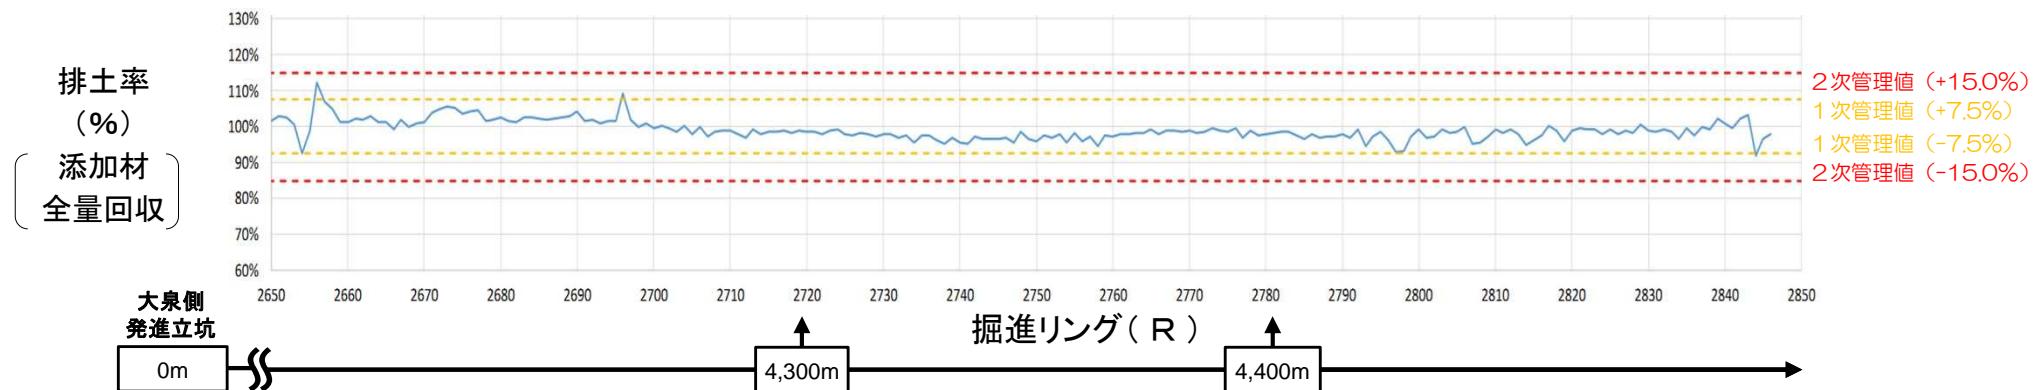
大泉側本線(南行)シールドトンネル工事の施工データ(排土重量・掘削土体積・排土率)

- 掘進における管理フロー(切羽の安定管理、掘削土量)に基づき、適切に施工が行われていることを確認しています。
- 管理値を超過する傾向が確認されたことから、各施工データの確認を行い、異常の兆候がないことを確認し、掘進を継続しています。

・2657R及び2697Rにおいて、上限1次管理値を超過しました。

原因は長期停止対策としてチャンバー内を加泥材に置き換える作業を行った際、長期休暇明けの掘進でスクリューコンベヤー内に残留する比較的比重の大きい加泥材混じりの土を排出したことが要因と考えられ、あらかじめ予測されたものになります。

・2844Rにおいて、下限1次管理値を超過しました。

原因は長期停止対策としてチャンバー内を加泥材に置き換える作業を行った際、スクリューコンベヤー内に残留する比較的比重の小さい気泡混じりの土を排出したことが要因と考えられ、あらかじめ予測されたものになります。

$$\frac{\text{取り込んだ体積} \div \text{掘進部分の体積}}{(\text{重さ} / \text{単位体積重量}) \div (\text{マシン面積} \times \text{掘進距離})} \times 100(\%)$$

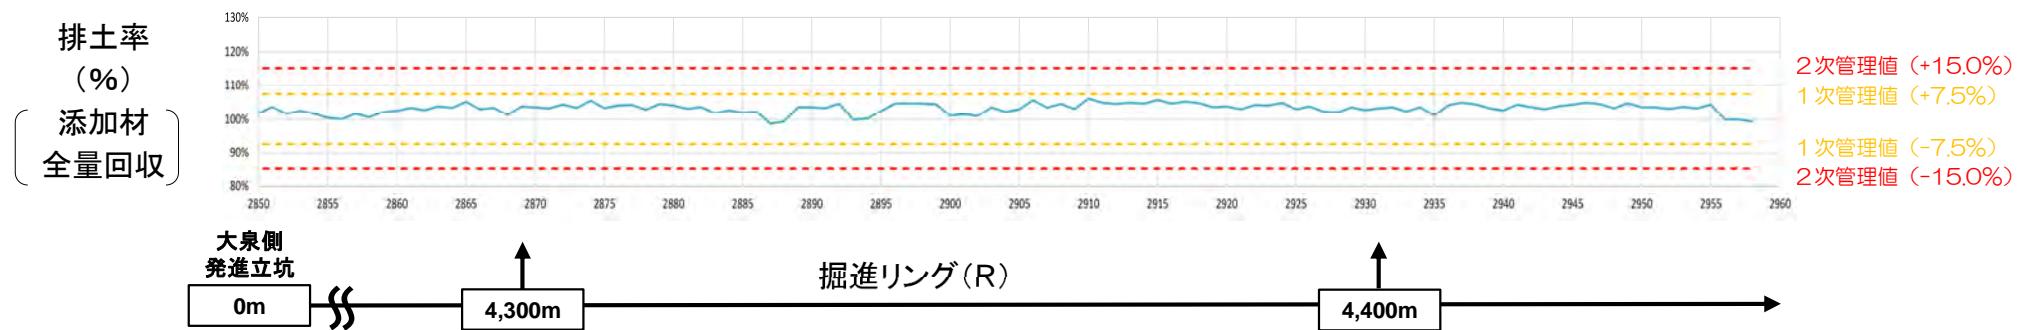
大泉側本線(北行)シールドトンネル工事の施工データ(排土重量・掘削土体積・排土率)

- 掘進における管理フロー(切羽の安定管理、掘削土量)に基づき、適切に施工が行われていることを確認しています。
- 体積の比較(排土率)は、1次管理値の範囲で収まっていることを確認しています。

$$\frac{\text{取り込んだ体積}}{\text{(重さ/単位体積重量)}} \div \frac{\text{掘進部分の体積}}{\text{(マシン面積} \times \text{掘進距離)}} \times 100(\%)$$

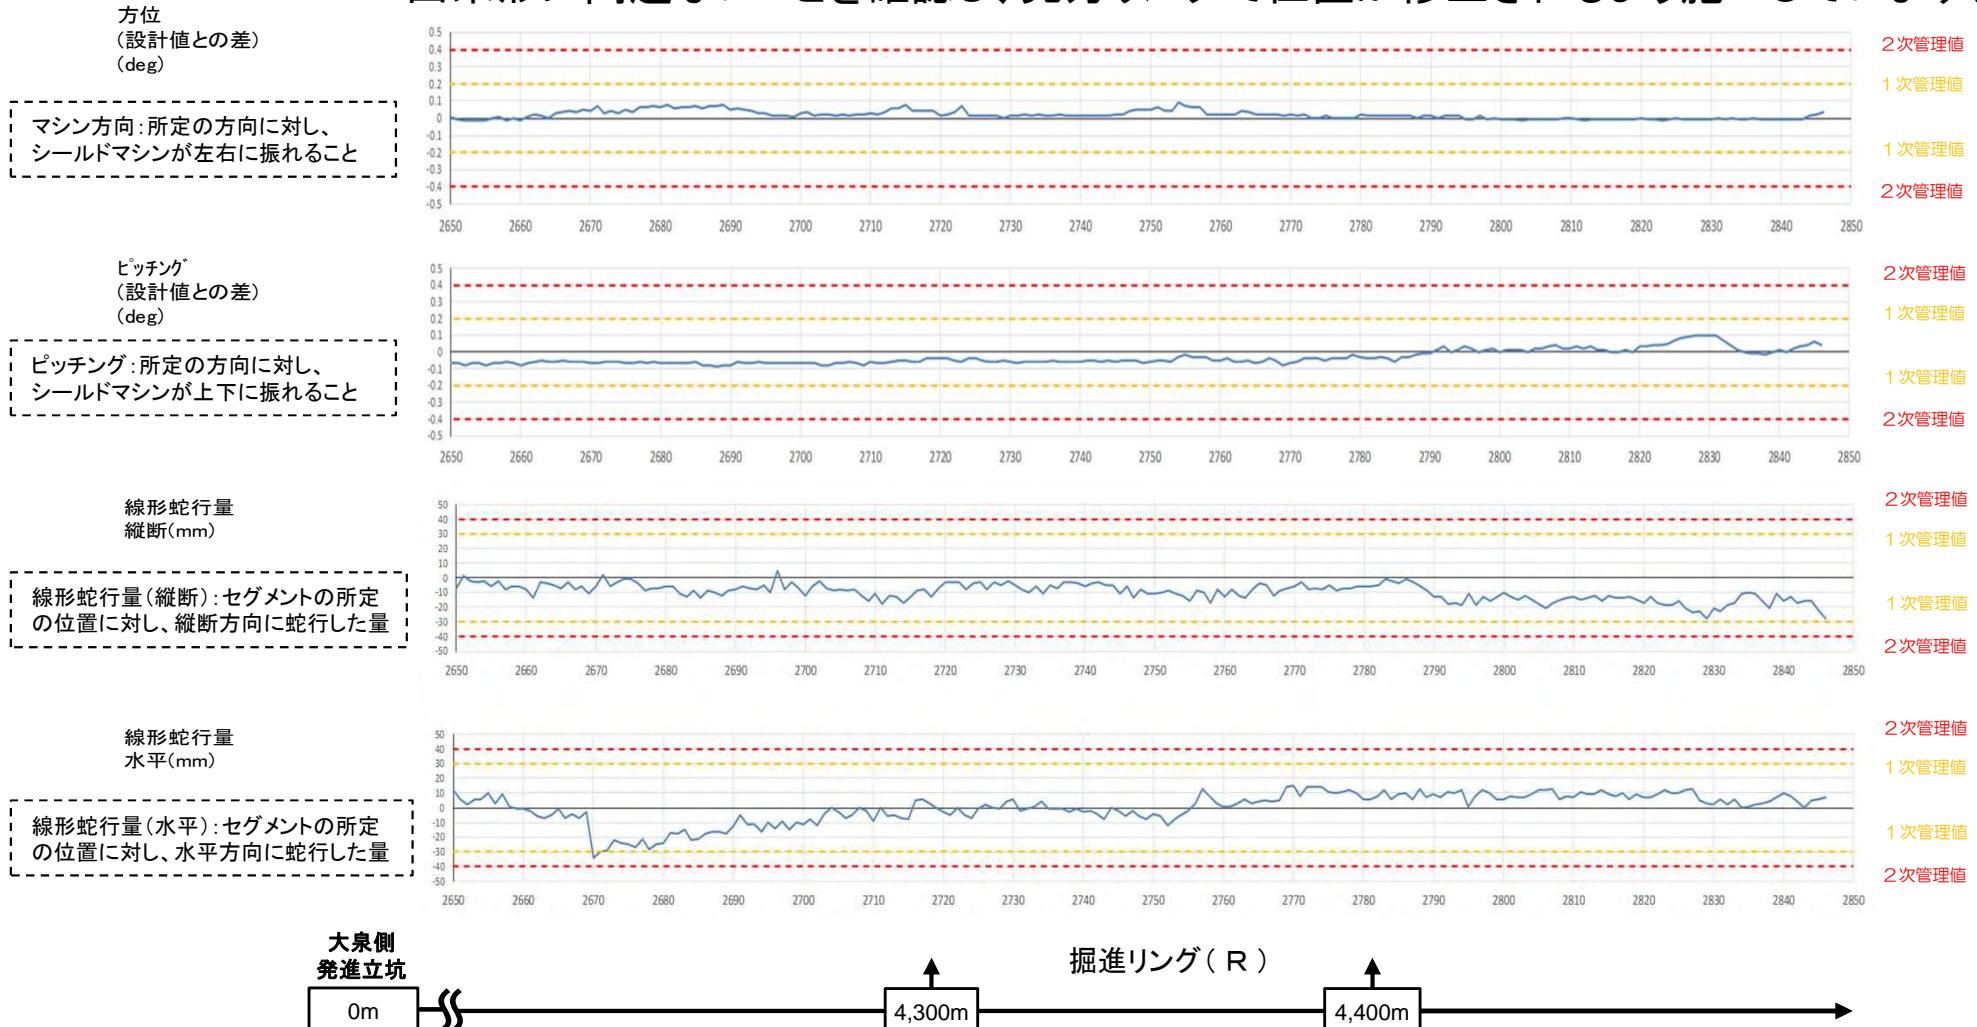
大泉側本線(南行)シールドトンネル工事の施工データ(マシン制御等)

- 線形蛇行量(水平)について、一部1次管理値を超過している箇所がありますが、出来形に問題ないことを確認し、先方リングで位置が修正されるよう施工しています。

- 2670R付近で測量結果の反映を行い、位置を補正したため蛇行量が下限1次管理値を超過しましたが、その後位置が修正されるように施工しました。

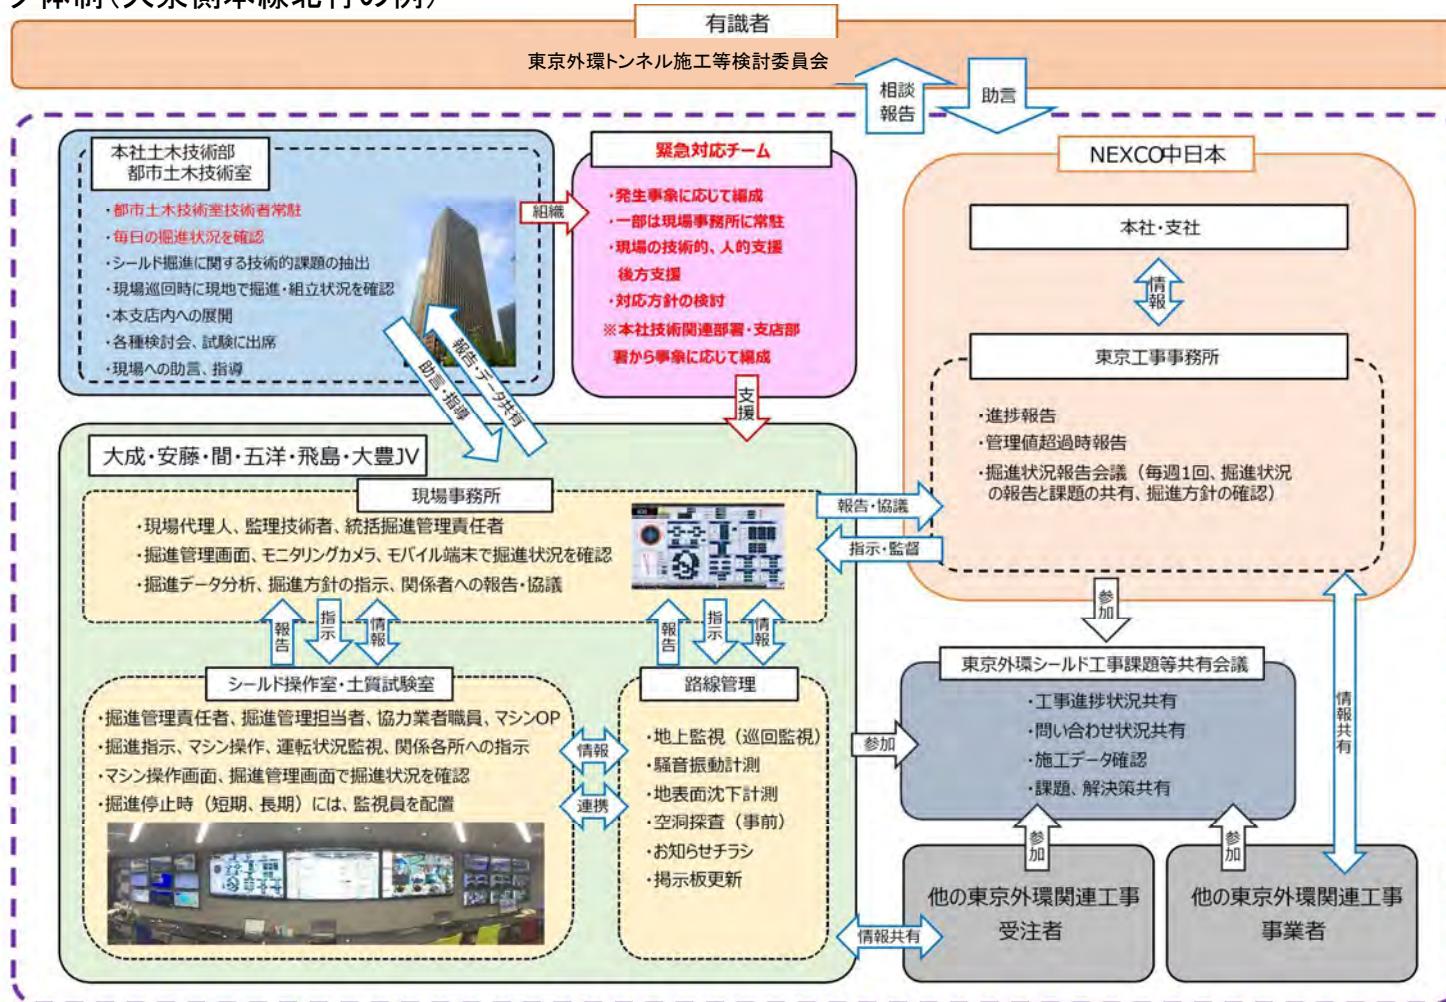
■掘進モニタリング体制(大泉側本線北行の例)

- 関係者への日々の掘進状況の定時報告等の情報共有を確実に実施しています。
 - 緊急時には同様にすみやかに情報共有がなされる体制を構築しています。

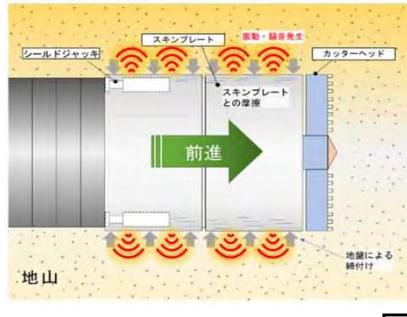
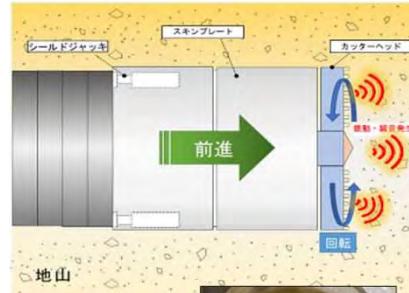
(滑剤)

■マシンと地盤の間に滑剤を投入
実験にて振動を最大50%低減
