東京外かく環状道路(関越～東名)
大泉JCT付近及びシールドトンネル工事の状況等をお知らせする
オープンハウスの資料

令和8年1月15日～21日

国土交通省 関東地方整備局 東京外かく環状国道事務所
東日本高速道路(株) 関東支社 東京外環工事事務所
中日本高速道路(株) 東京支社 東京工事事務所

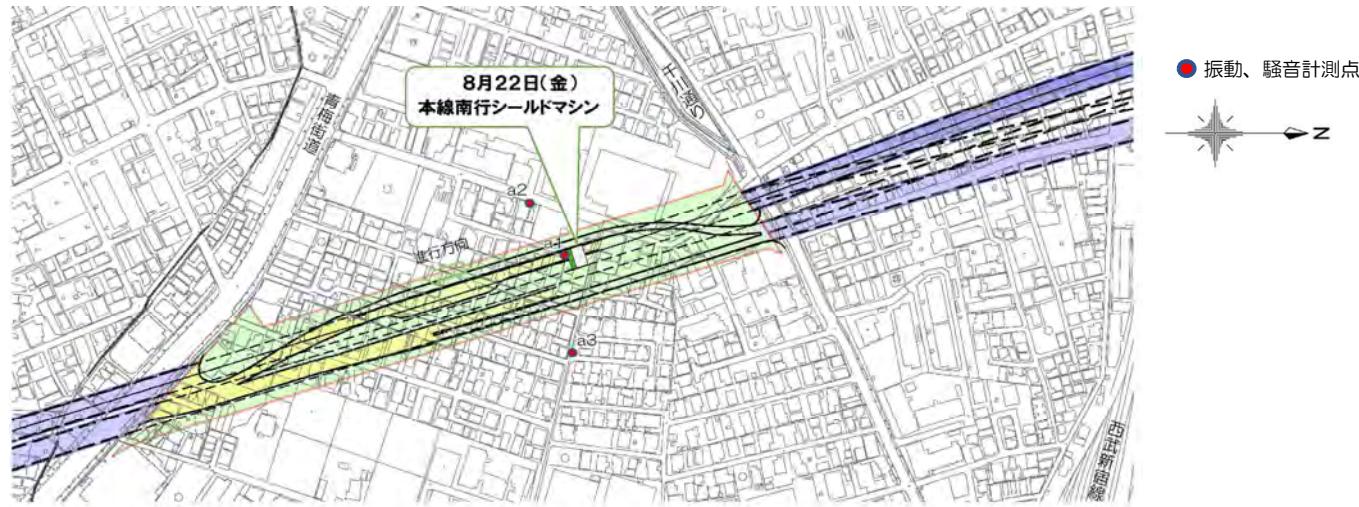
【令和7年8月22日（金） シールドマシン位置図】

大泉側本線(南行)シールドトンネル工事の対応状況(振動・騒音)

- 停止中と掘進中で明確な差異は確認されませんでした。

a1			a2			a3		
	停止中 最大	掘進中 最大（昼）	掘進中 最大（夜）	停止中 最大	掘進中 最大（昼）	掘進中 最大（夜）	停止中 最大	掘進中 最大（昼）	掘進中 最大（夜）
振動レベル L_{10} (dB)	47	46	-	51	49	-	47	46	-
騒音レベル L_{A5} (dB)	59	56	-	73	72	-	63	61	-
低周波レベル L_{50} (dB)	69	66	-	-	-	-	-	-	-
低周波レベル L_{G5} (dB)	73	74	-	-	-	-	-	-	-

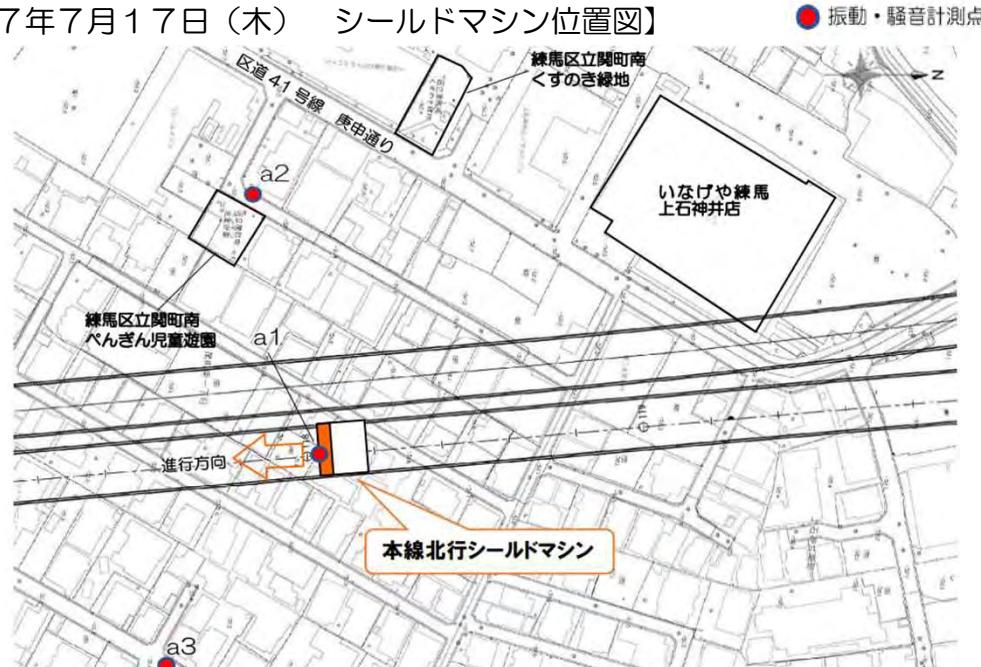
【令和7年7月17日(木) シールドマシン位置図】

大泉側本線(北行)シールドトンネル工事の対応状況(振動・騒音)

- 停止中と掘進中で明確な差異は確認されませんでした。

a1			a2			a3		
	停止中 最大	掘進中 最大(昼)	掘進中 最大(夜)	停止中 最大	掘進中 最大(昼)	掘進中 最大(夜)	停止中 最大	掘進中 最大(昼)	掘進中 最大(夜)
振動レベル L ₁₀ (dB)	35	36	35	45	45	44	34	35	30
騒音レベル L _{A5} (dB)	59	59	50	59	61	53	62	62	56
低周波レベル L ₅₀ (dB)	93	93	83						
低周波レベル L _{G5} (dB)	95	97	85

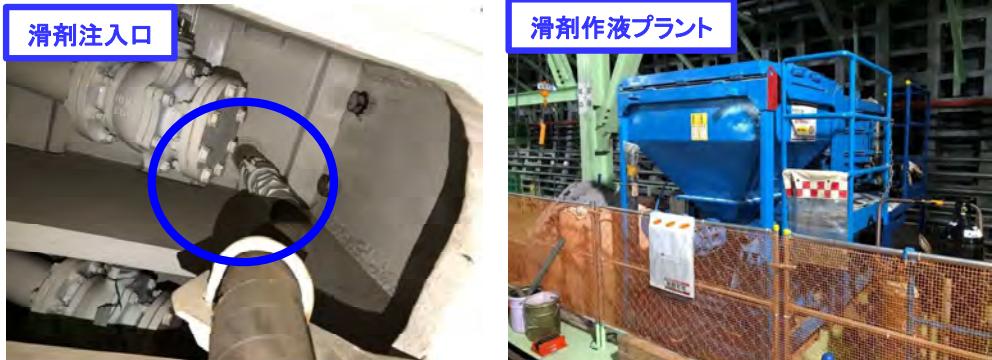
滑剤充填設備(大泉本線(北行)シールドトンネル工事の実績)

- ・スキンプレートと地山との間に滑剤をいつでも充填できる設備を搭載
- ・掘進速度の調整
- ・ジャッキ長さの調整

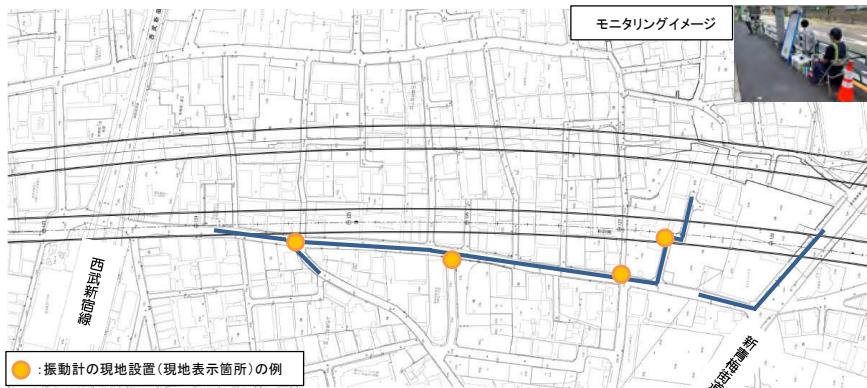
シールドマシン直上付近モニタリング場所選定イメージ(本線北行シールド)

■シールドマシン直上付近でのモニタリング(簡易計測)

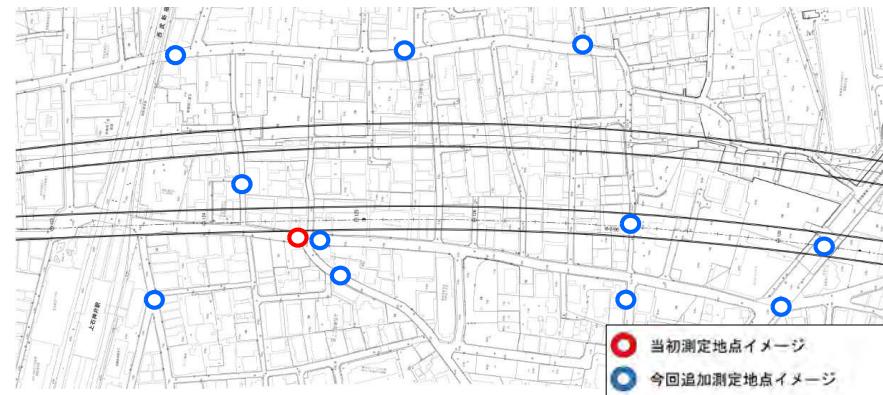
計測頻度の見直しイメージ(本線北行シールド)

■計測頻度の見直し、速報値・確定値の公表

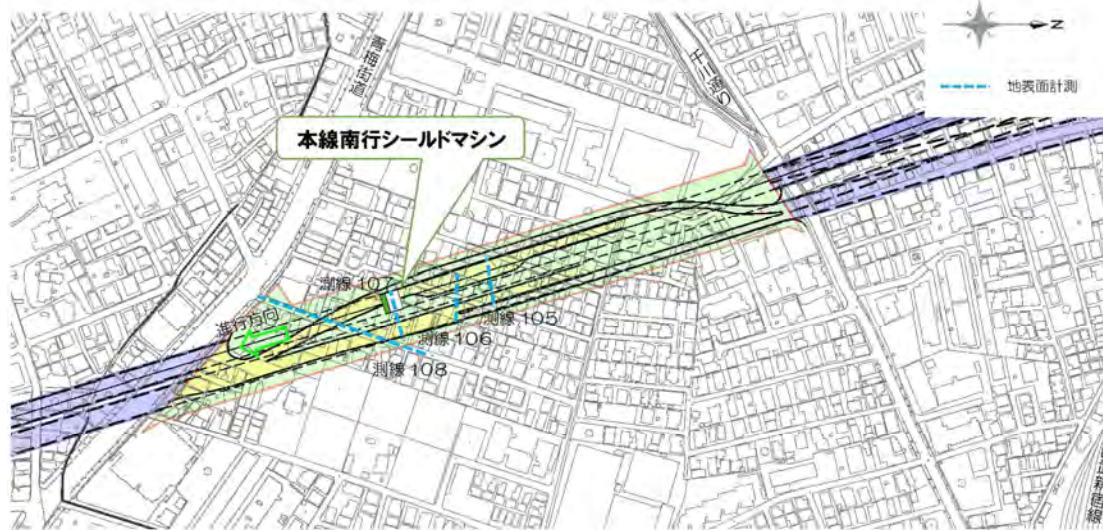
【令和7年10月10日（金） シールドマシン位置図】

大泉側本線(南行)シールドトンネル工事の対応状況(地表面変位)

- 掘進前後の地表面変位は基準値以下であることを確認しています。
基準値：最大傾斜角は1000分の1rad以下※

測線	基準日	最大傾斜角 (rad)	最大鉛直変位 (mm)
測線105	令和7年7月 9日	0.4/1,000	-5
測線106	令和7年7月 9日	0.1/1,000	-6
測線107	令和7年8月12日	0.1/1,000	-4
測線108	令和7年8月12日	0.2/1,000	-1

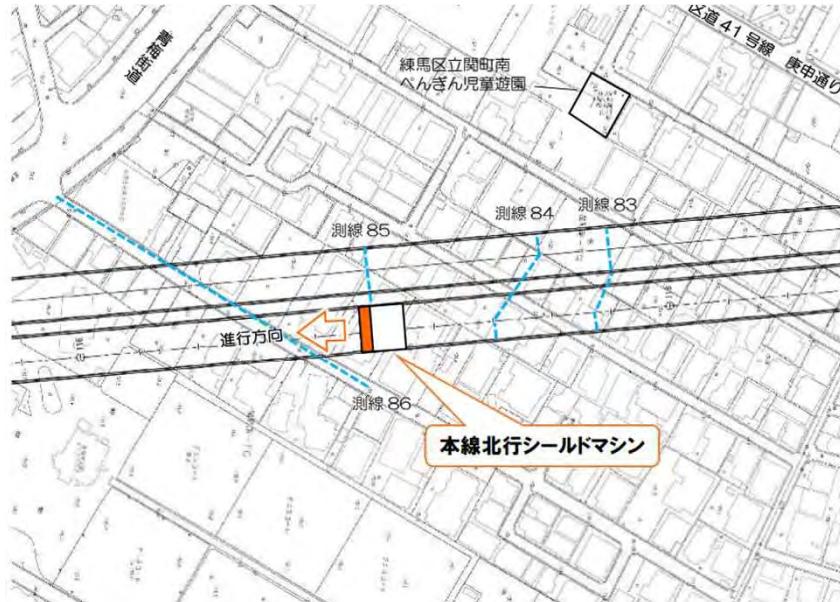
【令和7年9月12日（金） シールドマシン位置図】

大泉側本線(北行)シールドトンネル工事の対応状況(地表面変位)

- 掘進前後の地表面変位は基準値以下であることを確認しています。
基準値：最大傾斜角は1000分の1rad以下※

測線	基準日	最大傾斜角 (rad)	最大鉛直変位 (mm)
測線 83	令和7年7月9日	0.1/1,000	-2
測線 84	令和7年7月9日	0.3/1,000	-3
測線 85	令和7年8月12日	0.1/1,000	-1
測線 86	令和7年8月12日	0.1/1,000	+1

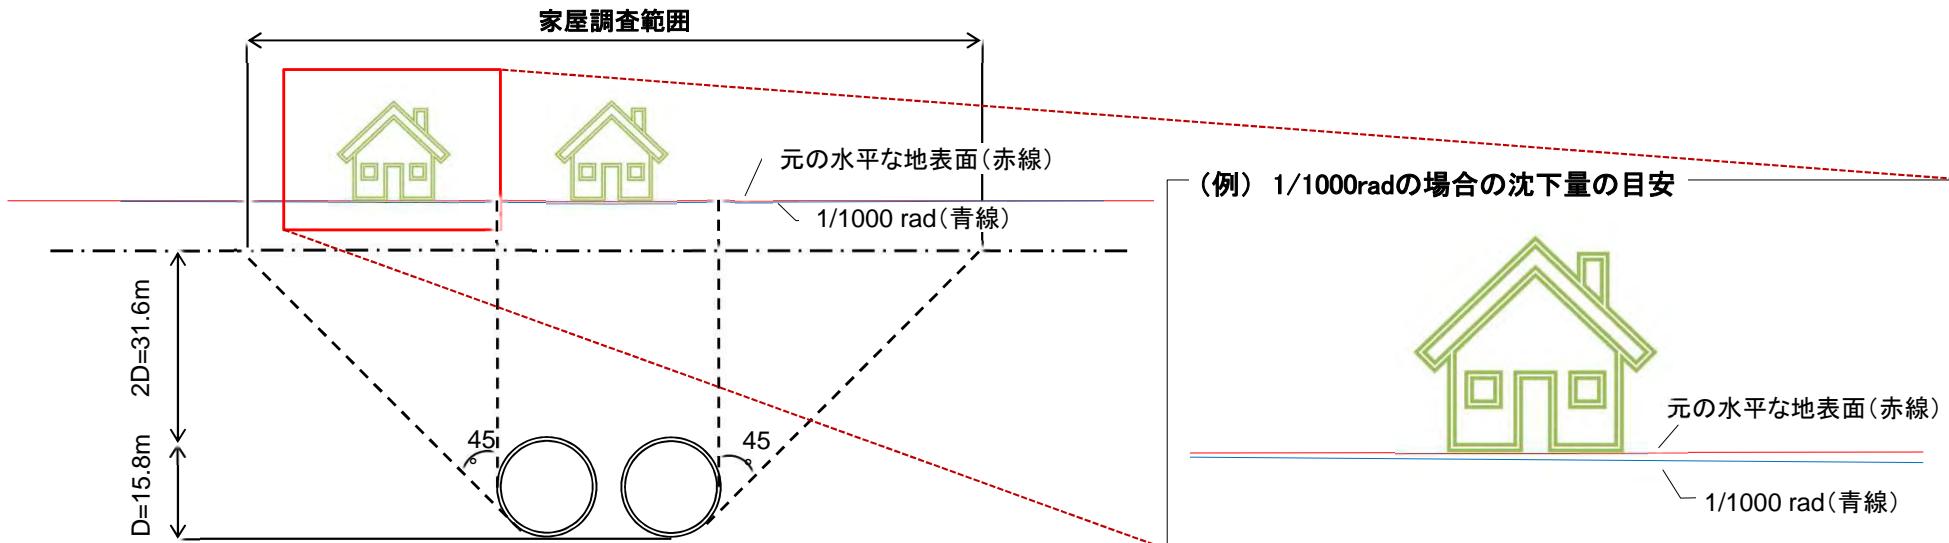
- 家屋に影響を与えない地表面変位の目安は、地表面傾斜角1000分の1rad以下となります。「日本建築学会 小規模建築物基礎設計の手引き(1998)」に記載を参考に設定しています。

地表面傾斜角と一般家屋の影響		概要※
地表面傾斜角	10/1000rad	柱が傾き、建具の開閉が不良となる。床が傾斜して支障を生じる。
	5/1000rad	壁と柱の間にすきまが生じ、壁やタイルにきれつが入る。窓・額縁や出入口枠の接合部にすきまが生じ、犬走りやブロック塀など外部構造物に被害が生じる。
	3/1000rad	つか立て床の不陸を生じ、布基礎・土間コンクリートにきれつが入る。
	1/1000rad	モルタル外壁・コンクリート犬走りにきれつが発生する。

↑ 傾斜を感じ
る
↓ 傾斜を感じ
ない

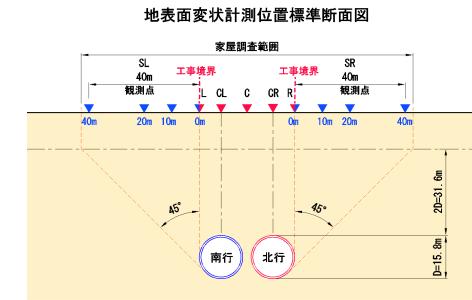
■シールド掘進に伴う地表面計測

地表面変状は掘進前後の最大地表面傾斜角（1,000分の1rad以下）により管理する。

地表面傾斜角1,000分の1rad以下とは家屋に影響を与えた地盤変位の目安である。

「建築学会小規模建築物基礎設計の手引き1998年」の記載を参考に設定。

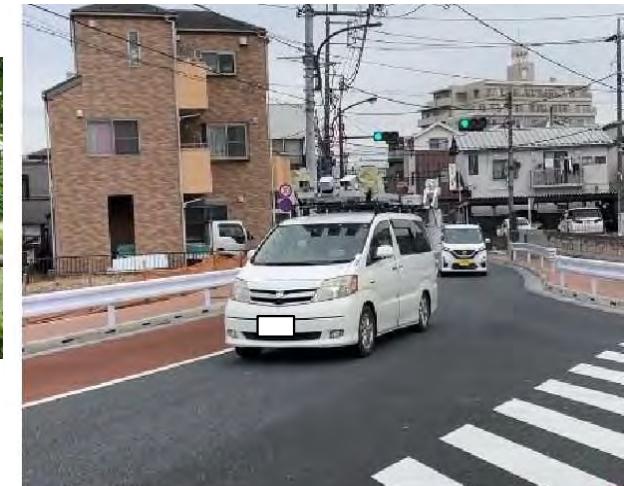
■ MMS(3D点群調査)

- 地表面計測やMMS(3D点群調査)、巡回監視などを適切に実施しています。

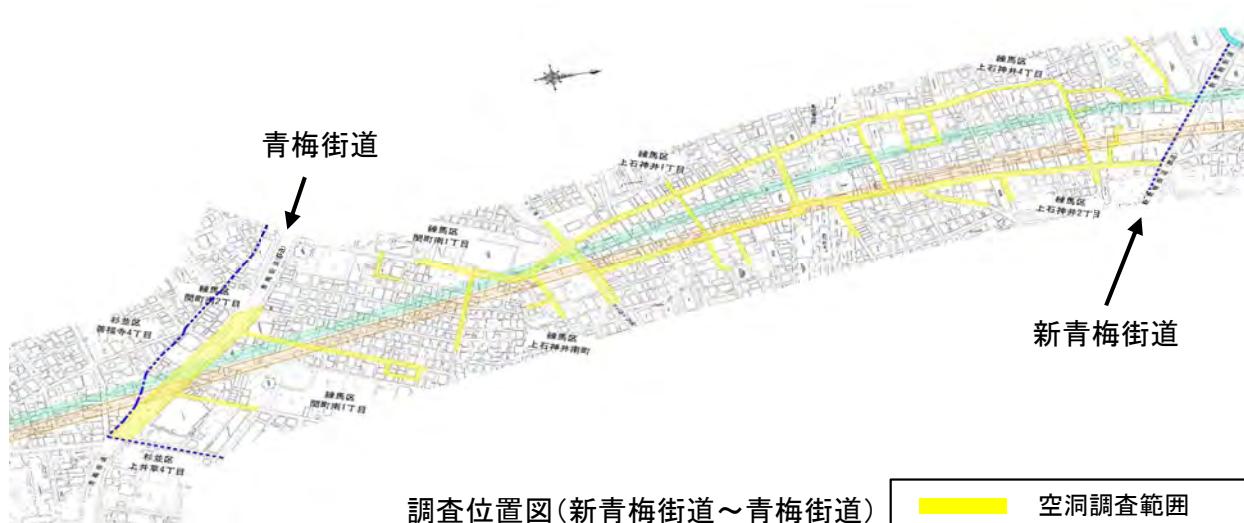
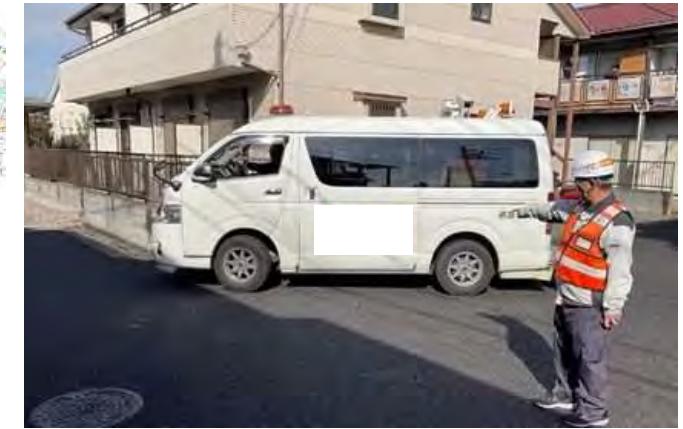
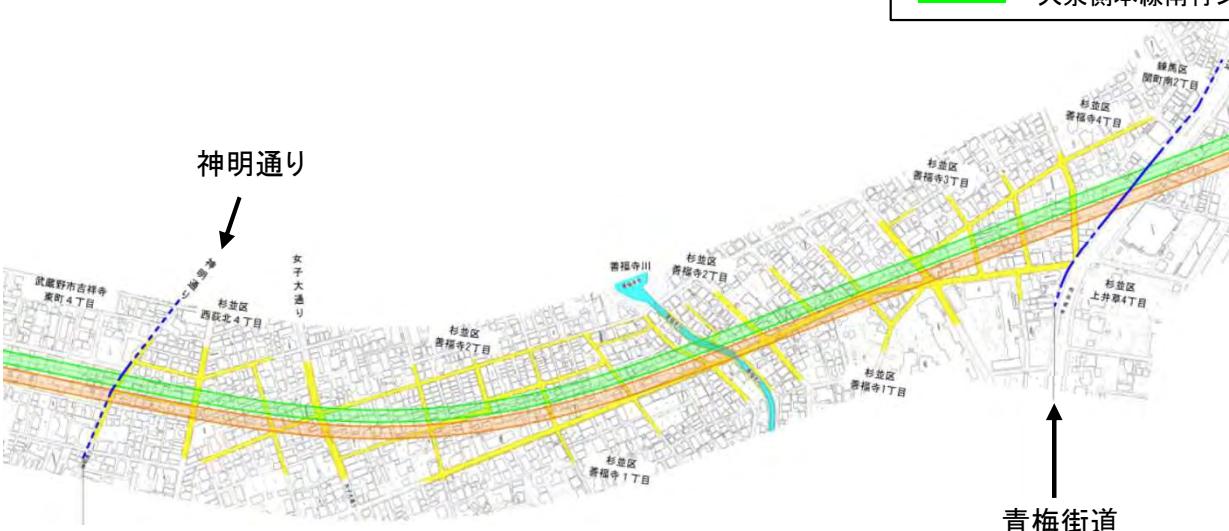
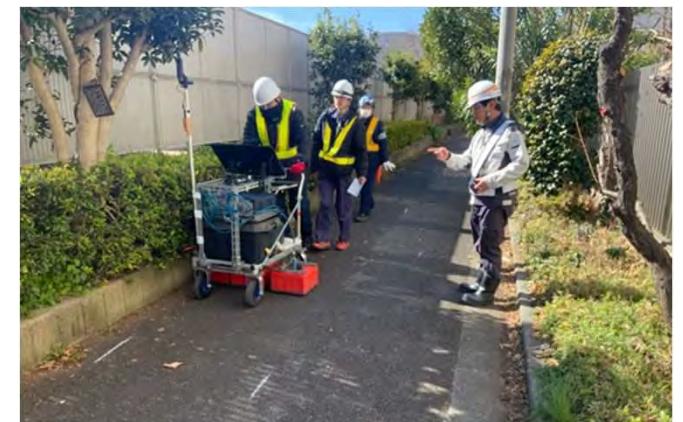
調査位置図(青梅街道～神明通り)

- 掘進作業実施前に、今後掘進する区間の安全を確認するため、公道を対象に路面下空洞調査を実施しています。

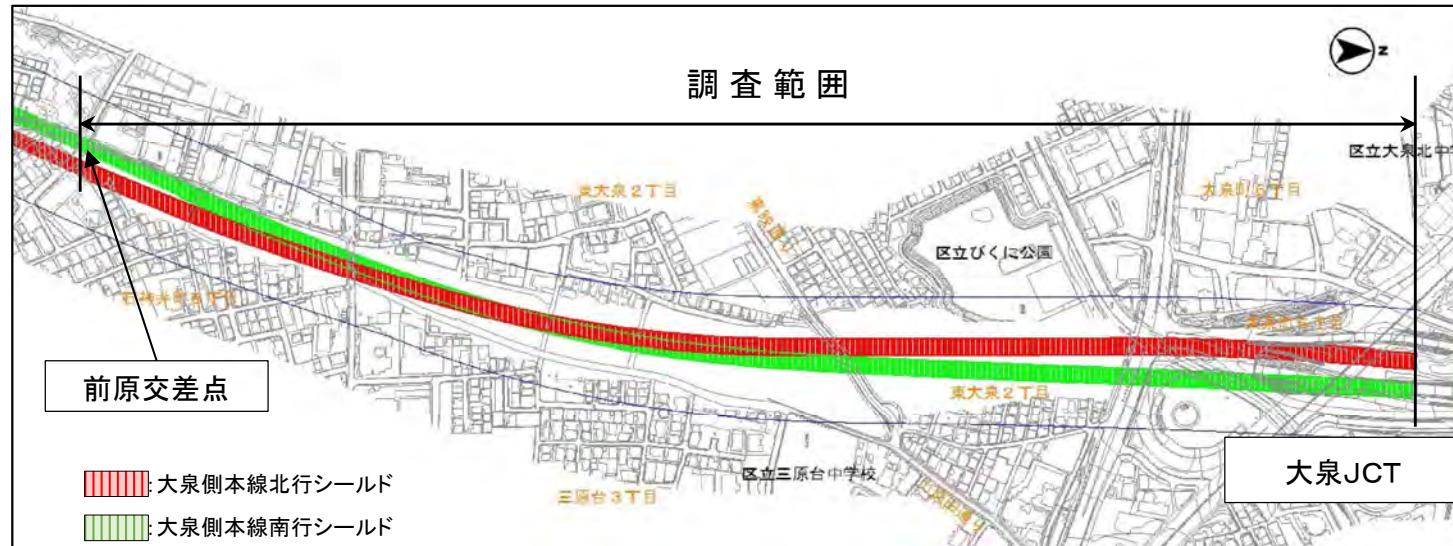
調査位置図(大泉JCT~前原交差点)

- 大泉JCT～前原交差点において、掘進作業実施前後に掘進区間の安全を確認するため、公道を対象に路面下空洞探査車を用いた路面下空洞調査及びMMS(3D点群調査)を実施し、掘進による影響が生じていないことを確認しています。

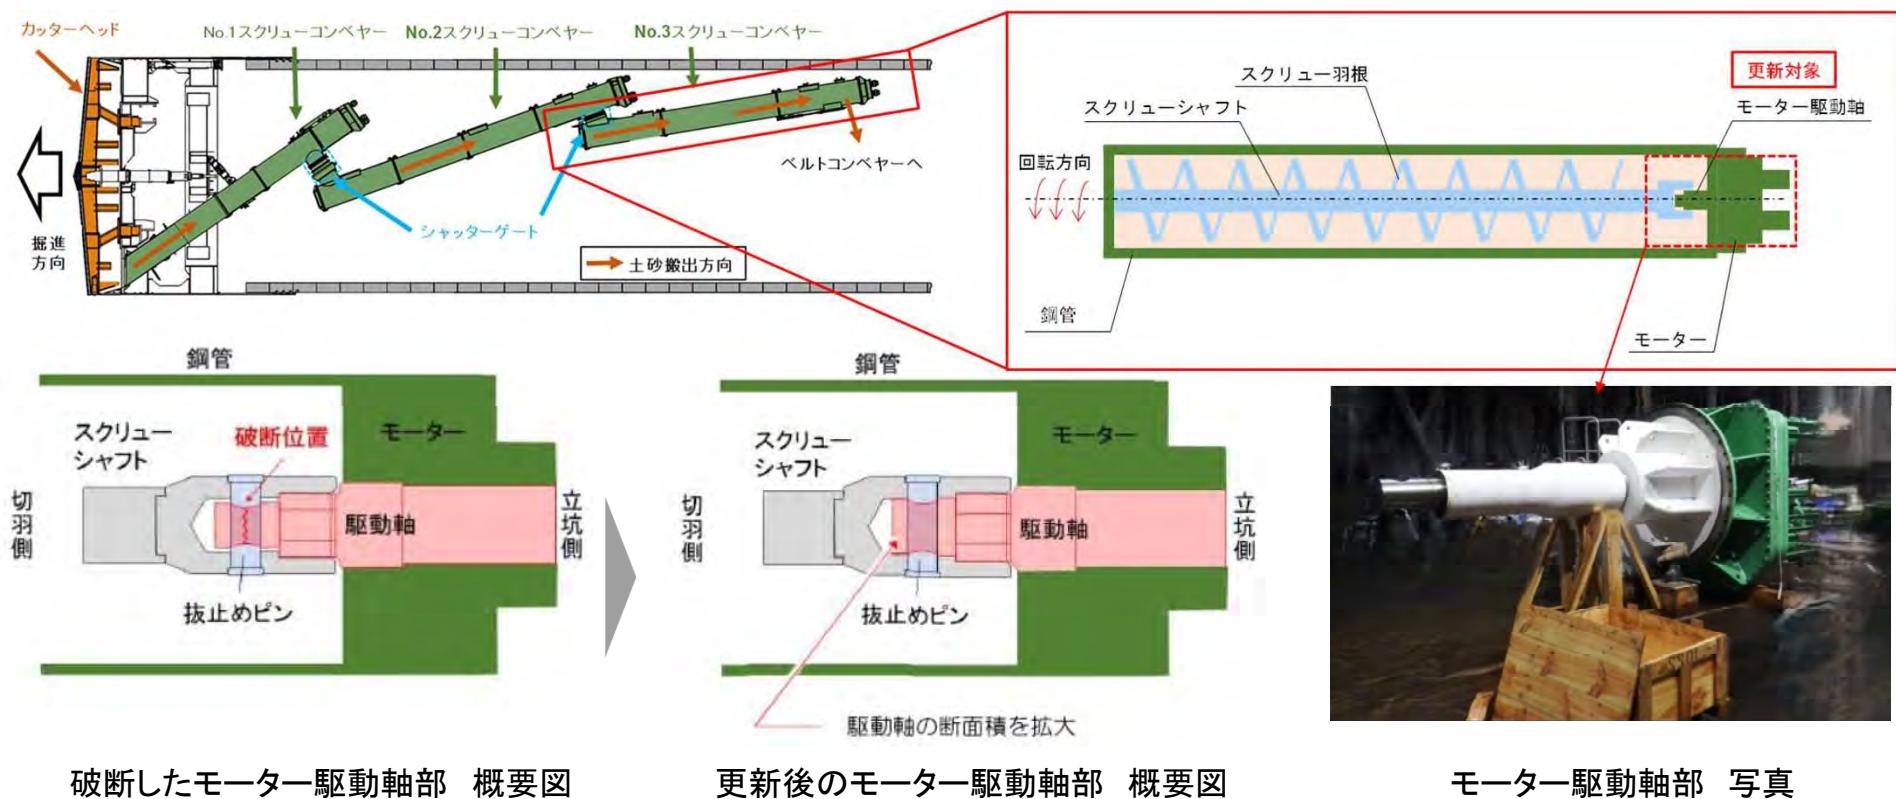
大泉側本線(北行) スクリューコンベヤーの部材更新について

- 令和6年10月22日の掘進中に、シールドマシンにより掘削した土砂を後方へ搬送する設備であるスクリューコンベヤー(以下、SC)のうち、最後方のNO.3 SCにおいて、スクリューシャフトの駆動軸が破断したため、掘進を一時停止して部材の補修を行いました(同年11月29日に掘進再開)。
 - この補修により、適切に保守を行うことで今後の掘進を継続することは可能でしたが、耐久性をさらに高めること等を目的とし、坑内土砂搬送設備(ベルトコンベヤー)の段取り替え作業に伴う一時掘進停止の期間に併せ、令和7年9月16日から同年11月6日に補修した箇所の部材の更新を行いました。
 - 更新にあたっては、今回の変状を踏まえて駆動軸の断面積を大きくする等の対策を行いました。
 - 引き続き、点検頻度を高めて変状の有無や摩耗の進行状況を把握し、適切に管理します。

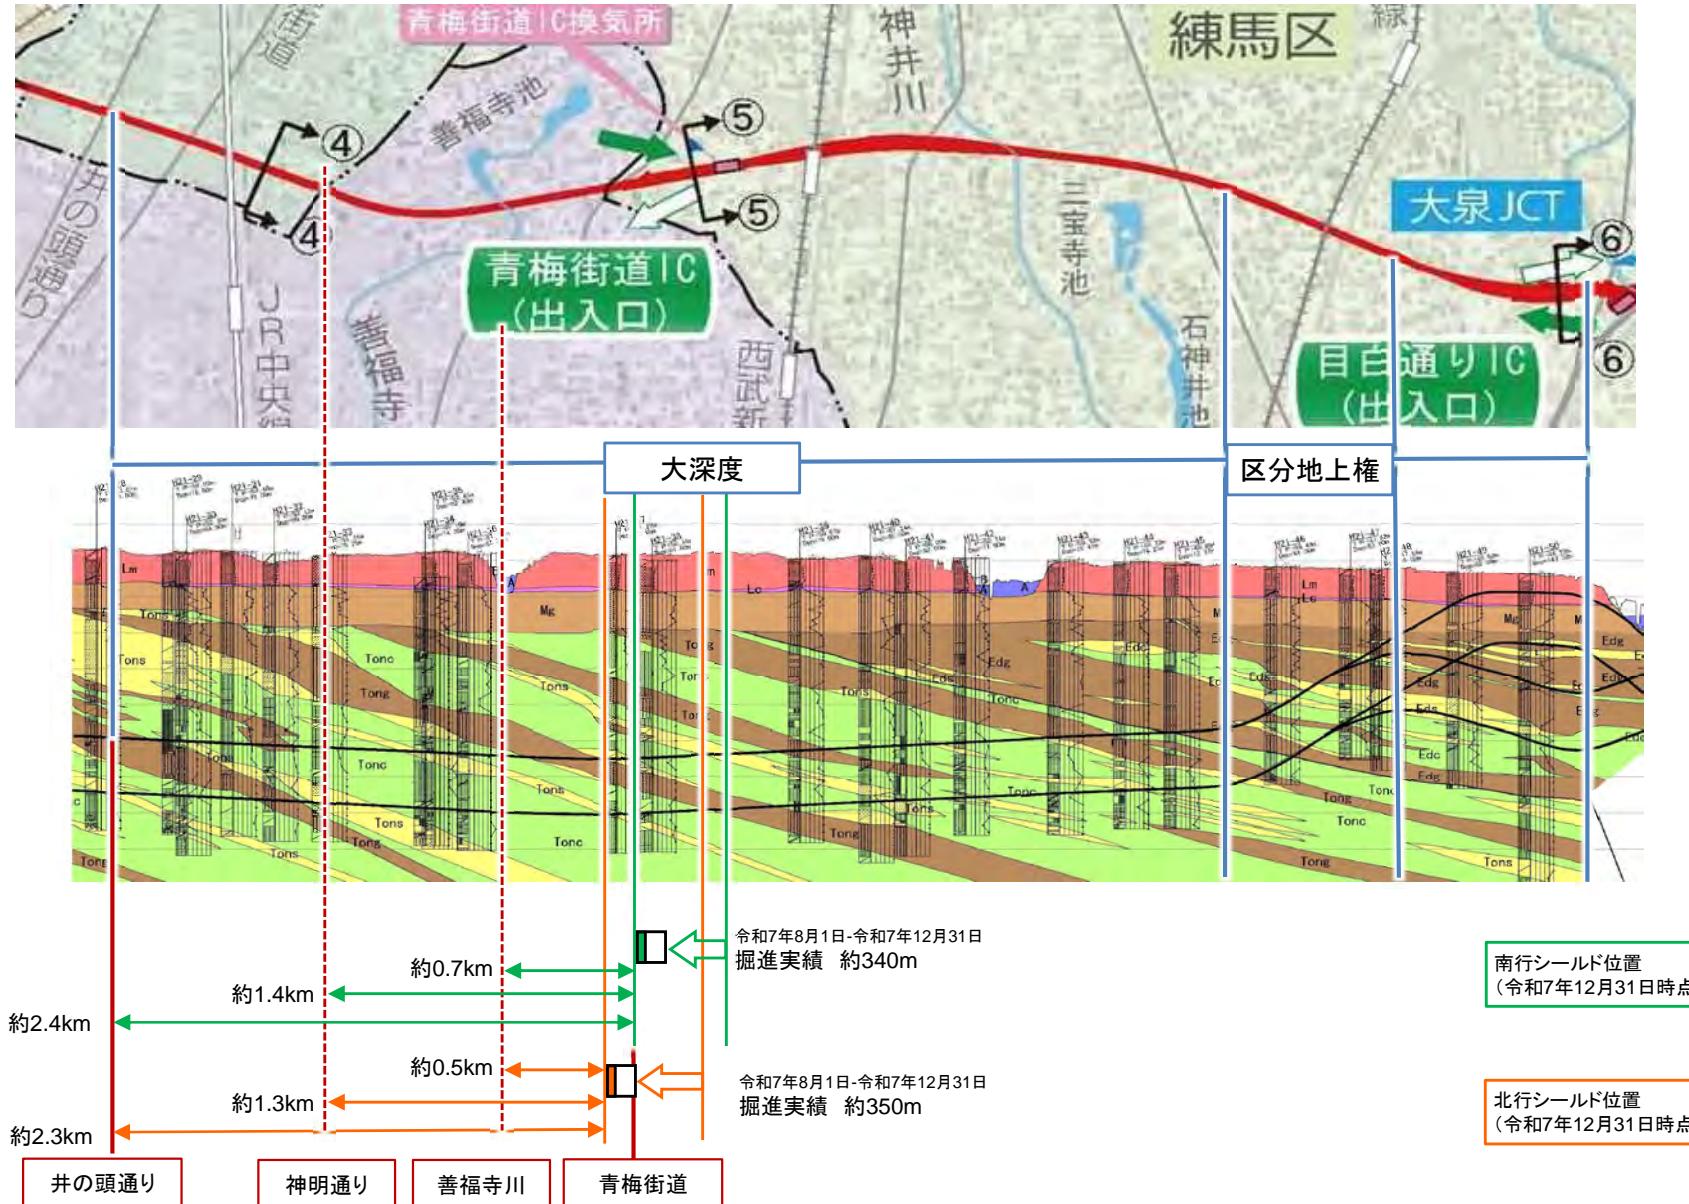
本線トンネルの掘進実績について

- 令和7年8月1日※から令和7年12月31日時点までの掘進実績は、以下の図に示す通りです。

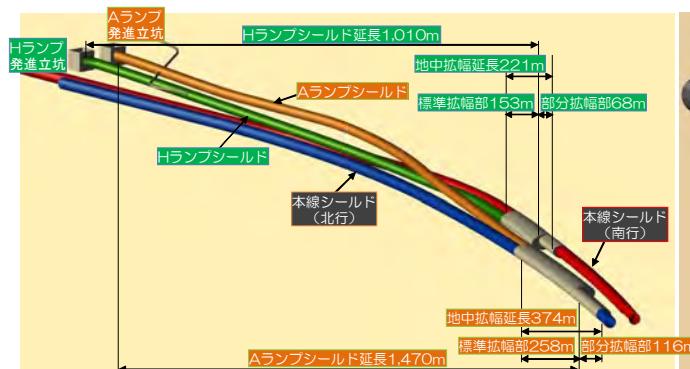
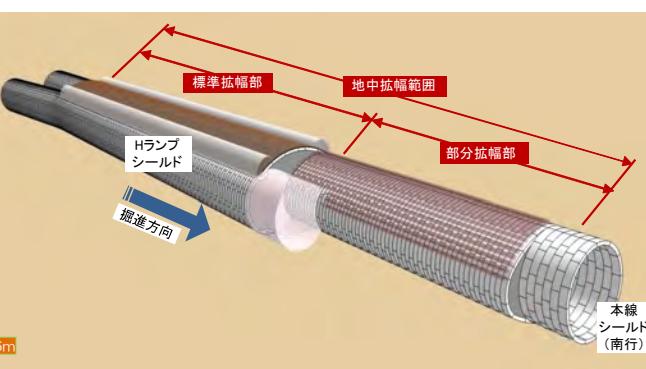
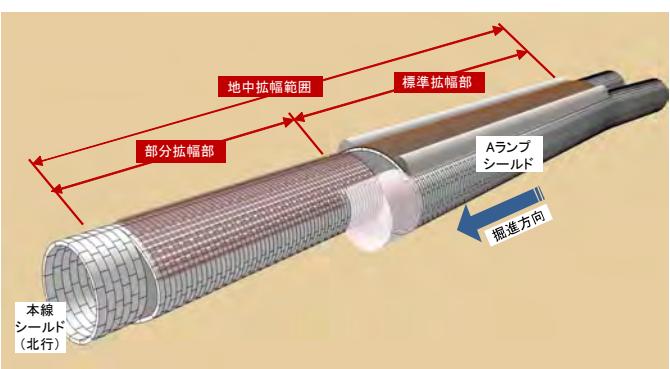
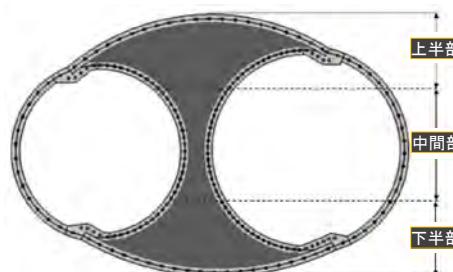
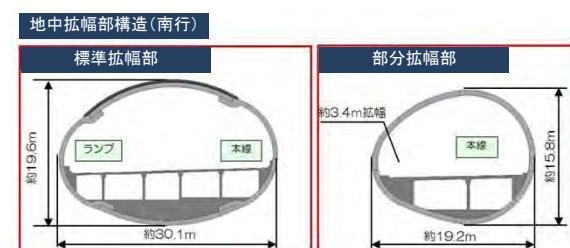
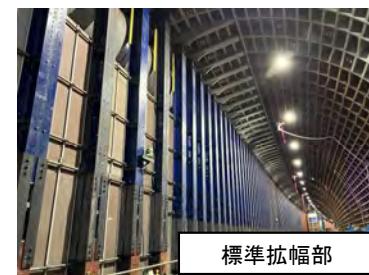
東名JCT地中拡幅部の概要

- 第30回(令和6年9月10日)東京外環トンネル施工等検討委員会において、東名JCT地中拡幅工事の施工計画及び地域の安全・安心を高める取組みは、施工を行う上で安全性・確実性が確保された妥当なものであること等が確認されました。
- 東名JCT地中拡幅部は、多くの施工実績を有する都市部山岳工法(NATM)を適用するとともに、中央環状品川線で施工実績を有する「セグメントを用いたシールドトンネル地中拡幅工法」と部分拡幅部における「本線シールドトンネルを利用した本線部分拡幅工法」を適用し、現在準備工及び内部支保工設置を実施しています。
- 東名JCTの地中拡幅部の施工状況を踏まえ、中央JCT、青梅街道ICの地中拡幅部についても引き続き検討を進めています。

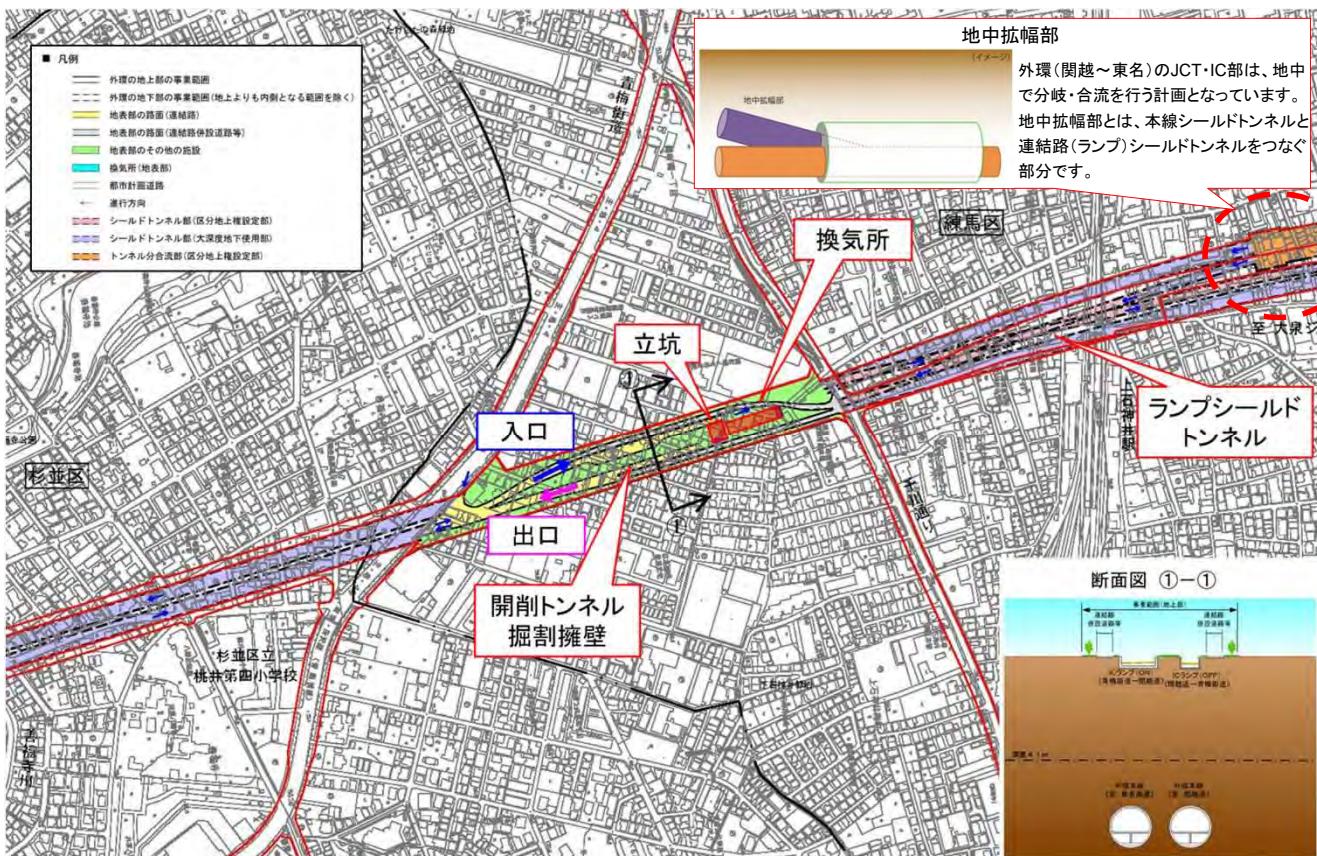
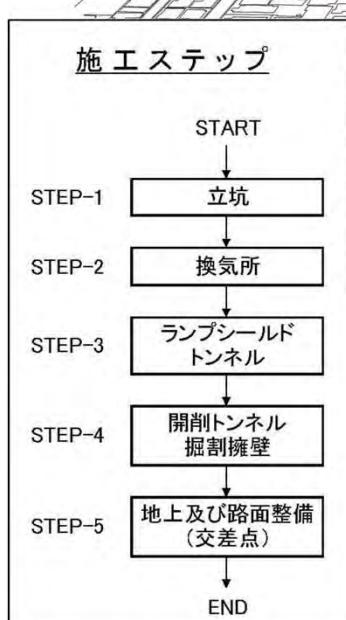
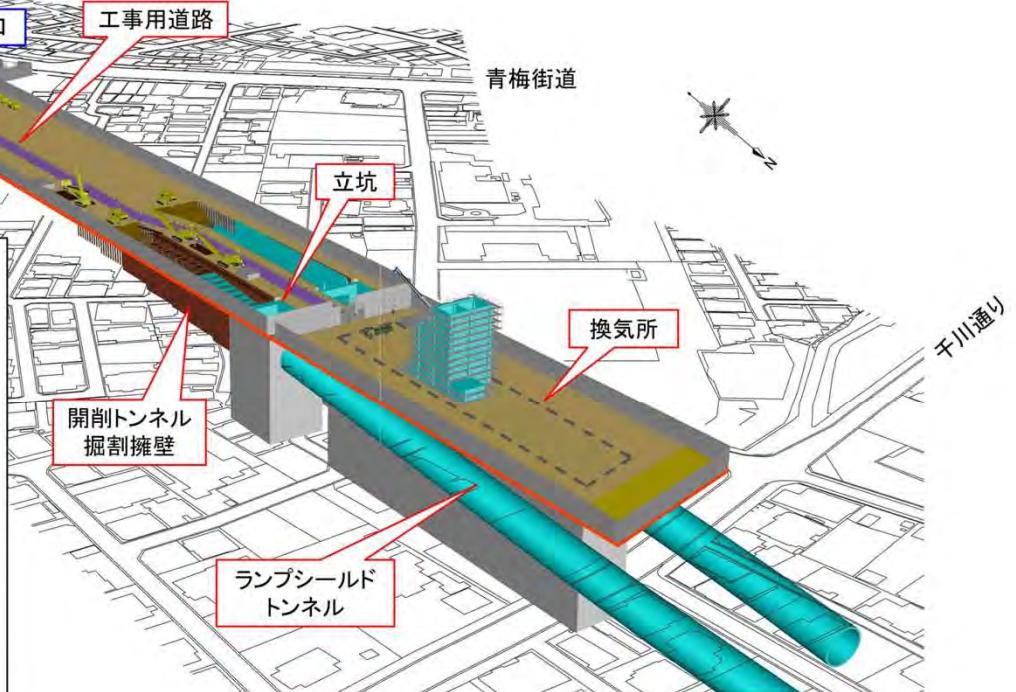
青梅街道ICで現在予定している施工ステップ

- 現在のインターチェンジ計画を考慮した施工方法および施工ステップ（工事施工時のイメージ参照）

<工事施工時のイメージ>

※事業進捗や用地の取得状況等を踏まえ、
地中拡幅部を含むインターチェンジ全体の施工計画等を検討中

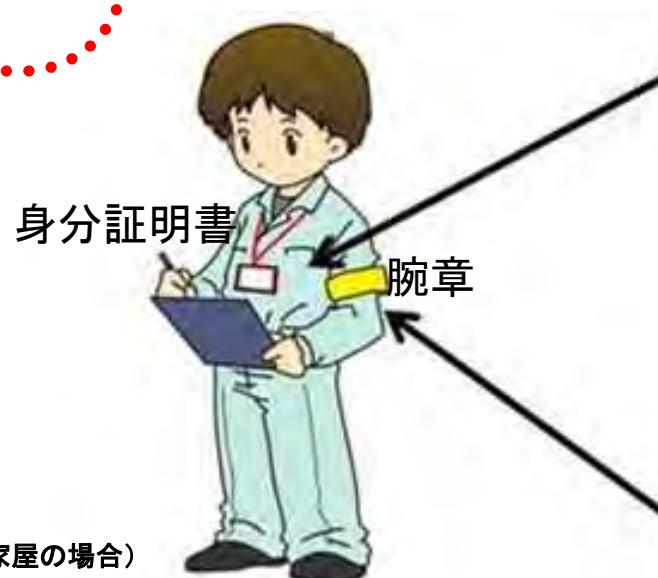
例：龜裂損傷調查

- 建物基礎の地盤沈下、外壁や基礎のひび割れの幅や長さなどをスケッチ・写真撮影後、調書にとりまとめたうえ記録をご協力いただいた方にお渡しするとともに、事業者でも成果品として厳重に保管します。なお、調査結果は当該目的以外には使用いたしません。

クラックスケール

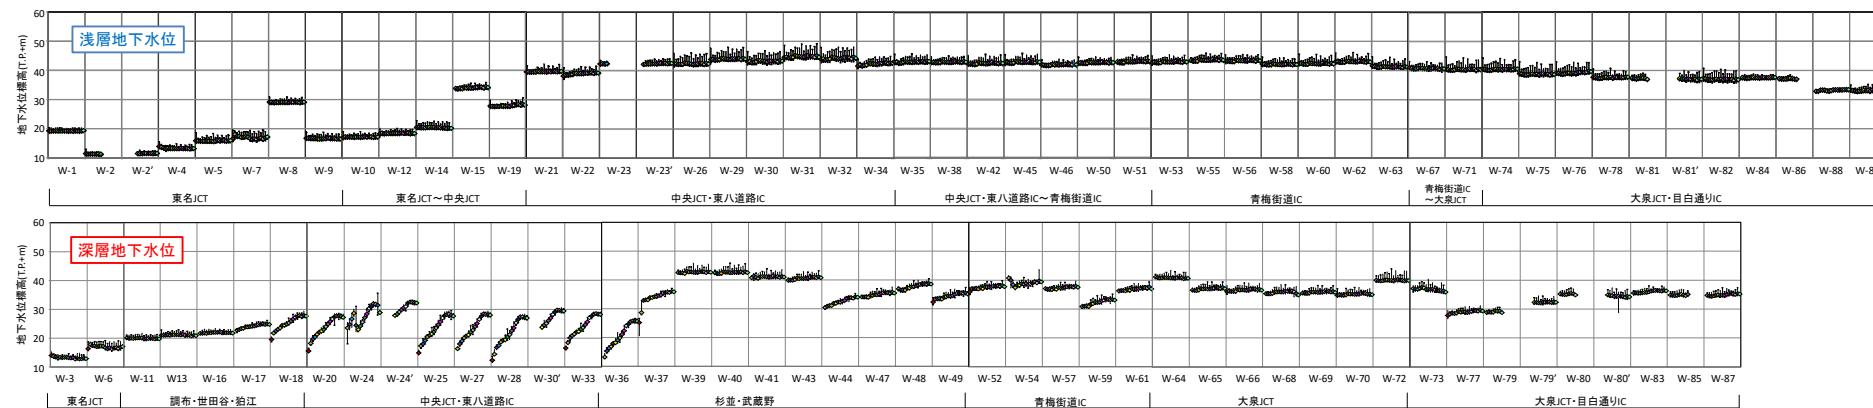
地下水位の観測結果

・令和7年度の地下水位は、令和7年4月より令和7年8月末までの観測結果を表記しています。

浅層地下水：地表面から約5～25mの立川礫層及び武藏野礫層中に存在する地下水を浅層地下水と定義しました。

深層地下水：立川礫層及び武藏野礫層より深い位置の上総層群中の砂層及び砂礫層中に存在する地下水を深層地下水と定義しました。

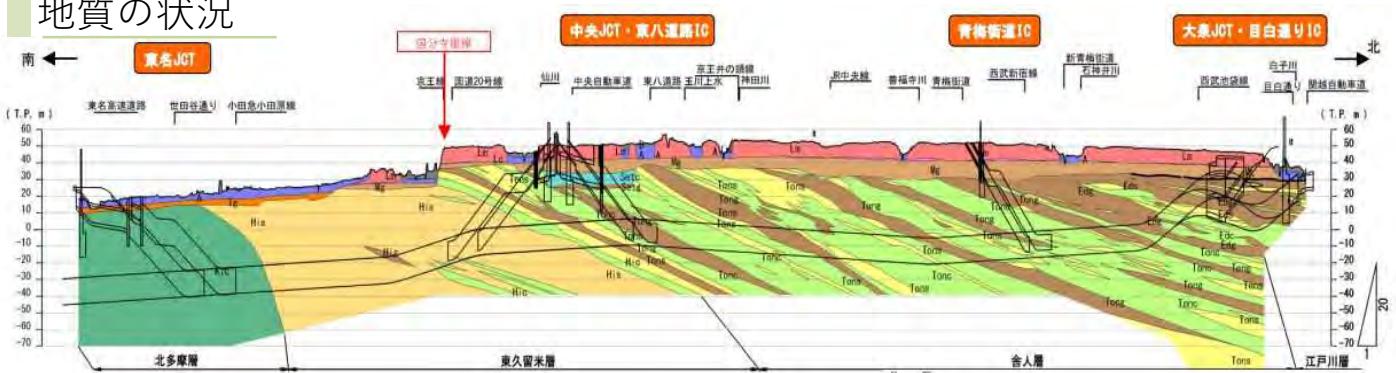
地質の状況

- ・東京外環（関越～東名）周辺の地質は、国分寺崖線を境にして北側は台地、南側は低地となっています。
 - ・浅層地下水の帯水層は、国分寺崖線の南側は立川礫層（深度3m～6m）、北側は武藏野礫層（深度10m～20m）であり、地下水位は概ね帯水層上端付近に存在しています。

図 路線の縦断図（地質、地下水）

注1：帶水層とは、透水性の良い砂、砂礫層で地下水を貯えていた地層である。

注3：継断面は断面比を1：20で表している。

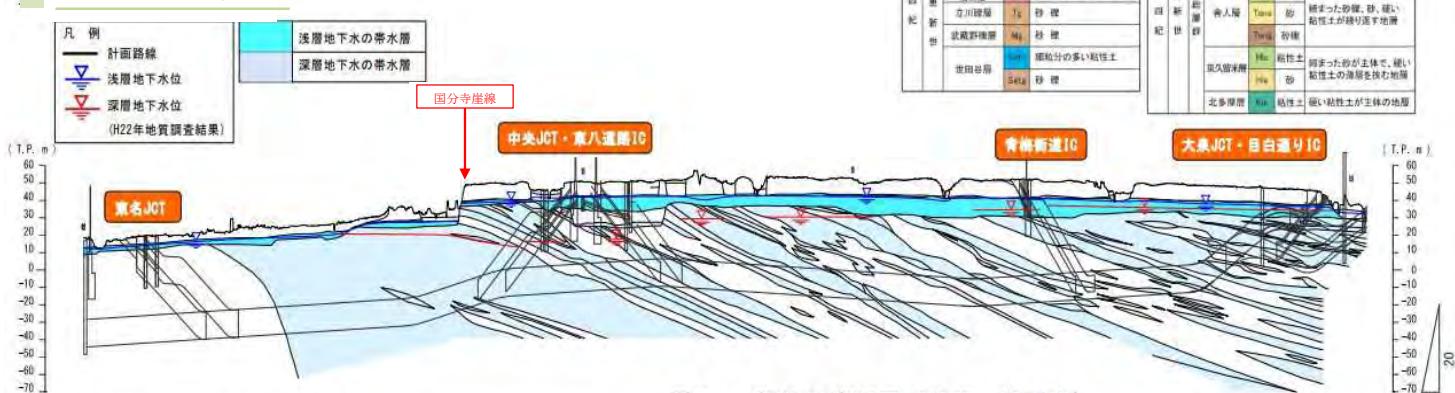
地下水の状況

注2: 断層地下水位とは、上断層群の帶水層で観測した圧力水頭の高さ(井戸を設置した時の地下水の高さ)を示している。

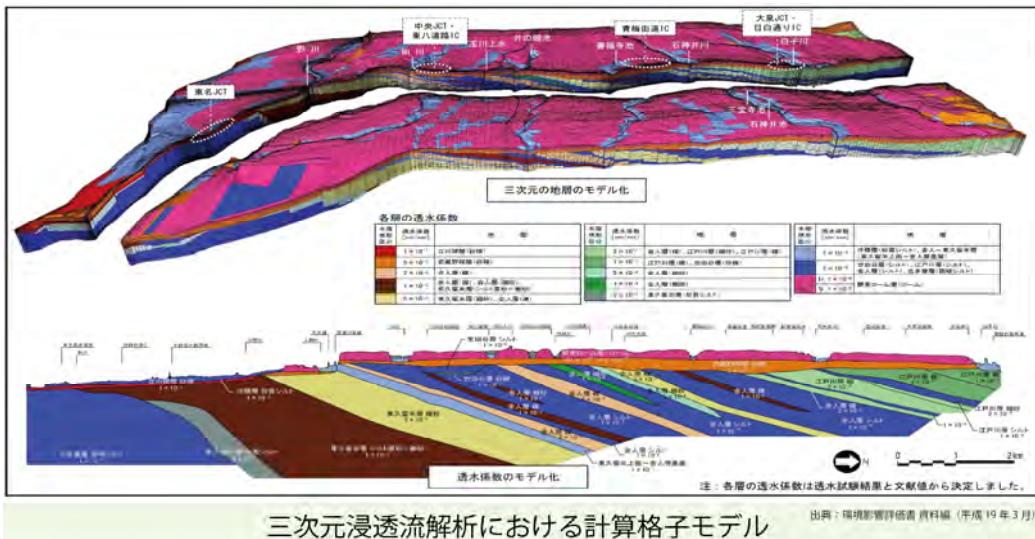
三次元浸透流解析による予測

三次元浸透流解析モデルは、既存資料及び現地調査結果を基に、地層、地下水、構造物を三次元モデル化し、降水量や井戸の揚水量等の条件を設定しました。

三次元浸透流解析は、現況再現解析により三次元浸透流解析モデルの検証を実施した後、事業の実施による地下水影響解析及び環境保全措置の検討を実施しました。

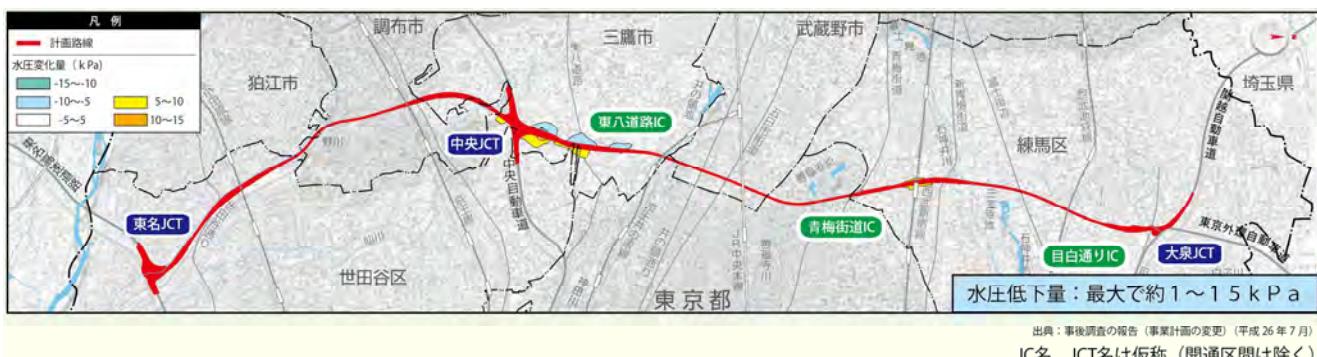
深層地下水への影響

- 東京外環（関越～東名）の本線シールドによって地下水が引き込まれ、地上部の河川や池沼が涸れてしまうのではないか心配があるかと思います。
- そのため、外環事業では、トンネル構造の密閉性が高く、地下水に与える影響が小さいシールド工法を採用しています。
- 三次元浸透流解析と呼ばれる数値シミュレーションにより地下水位及び水圧の変動量を予測した結果、深層地下水の水圧低下量は、年間の水圧変動量以下とわずかであり、影響の範囲内に深層地下水を利用している井戸が存在しないことから、深層地下水は保全されるものと考えています。

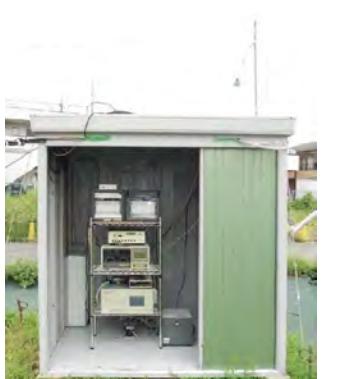
- 建設機械の稼働や工事用車両の運行に伴う二酸化窒素 (NO₂) 及び浮遊粒子状物質 (SPM) を季節毎 (年4回)、1週間、現地測定
- また、粉じん等を季節毎 (年4回)、1箇月間、現地測定

大気質 (NO₂、SPM) 測定状況

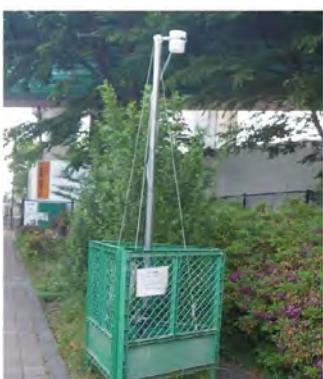
大気質 (粉じん等) 測定状況

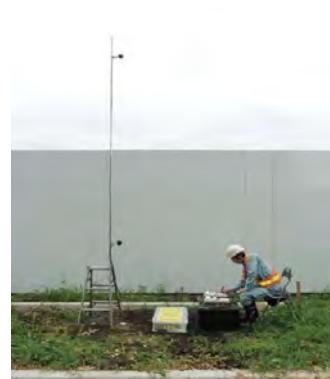
- 建設機械の稼働や工事用車両の運行に伴う騒音、振動を月1回、1日間、現地測定

騒音、振動測定状況

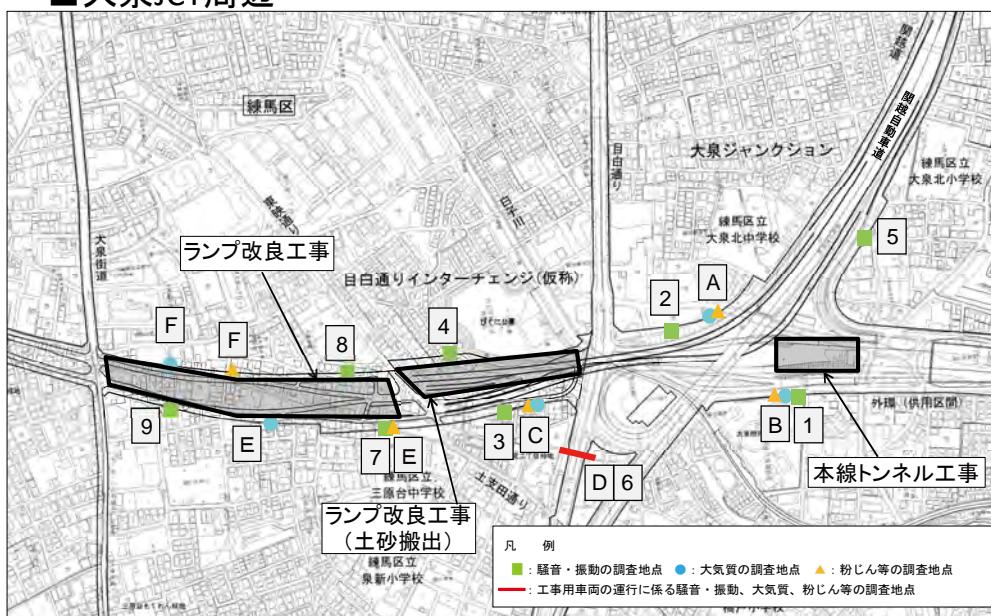
■大泉JCT周辺

調査結果 (R7.6～R7.8)

調査項目	調査結果	基準値又は参考値
騒音レベル	57～72dB	条例による耐容基準 80dB以下
振動レベル	33～67dB	条例による耐容基準 70dB以下
二酸化窒素	0.003～0.014ppm	環境基準により0.04～0.06ppm又はそれ以下
浮遊粒子状物質	0.012～0.082mg/m³	環境基準により0.20mg/m³以下
粉じん等	1.8～3.8t/km²/月	指標となる参考値により 20t/km²/月

調査項目	調査結果	環境基準による基準値又は参考値
騒音レベル	66～67dB	環境基準により70dB以下
振動レベル	56～58dB	要請限度により65dB以下
二酸化窒素	0.006～0.013ppm	環境基準により0.04～0.06ppm又はそれ以下
浮遊粒子状物質	0.018～0.044mg/m³	環境基準により0.20mg/m³以下
粉じん等	2.2t/km²/月	指標となる参考値により 20t/km²/月

* 調査結果は調査地点1～9における騒音・振動レベルの各調査日最大値の幅値、調査地点1～Fにおける浮遊粒子状物質の各調査日最大値の幅値を表す。二酸化窒素は1日の平均値の幅値、粉じん等は調査地点の幅値を表す。

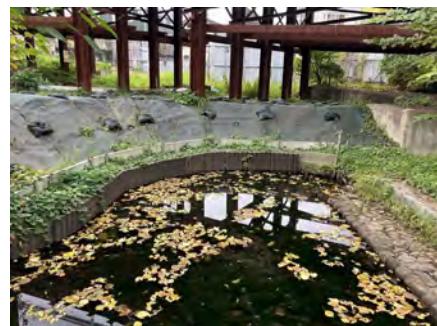
土砂流入防止措置の状況(R7.11)

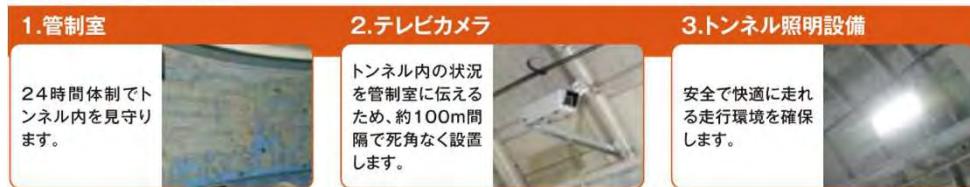
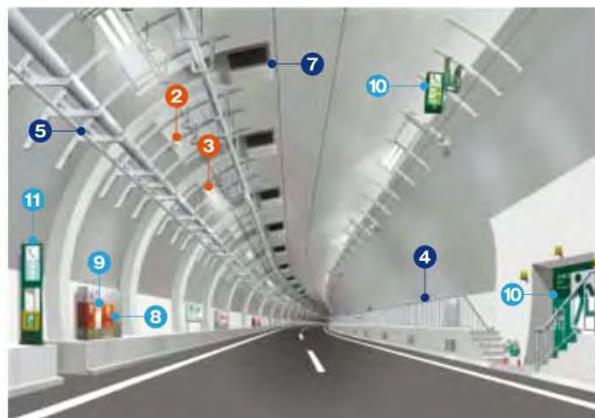
通常時の安全設備

首都高速 中央環状線 4号新宿線～5号池袋線（山手トンネル）の事例

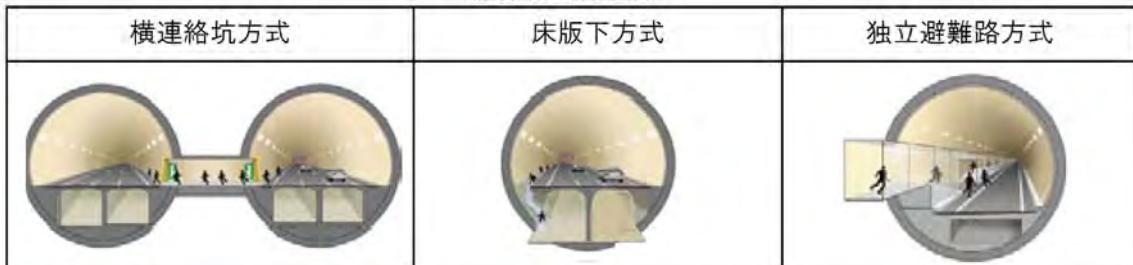
＜避難方式概要図＞

- 火災時等における避難安全性の確保を目的とし、避難施設を設置します。
- 設置する避難施設は、本線・ランプの状況に応じ、次の避難方式を検討します。

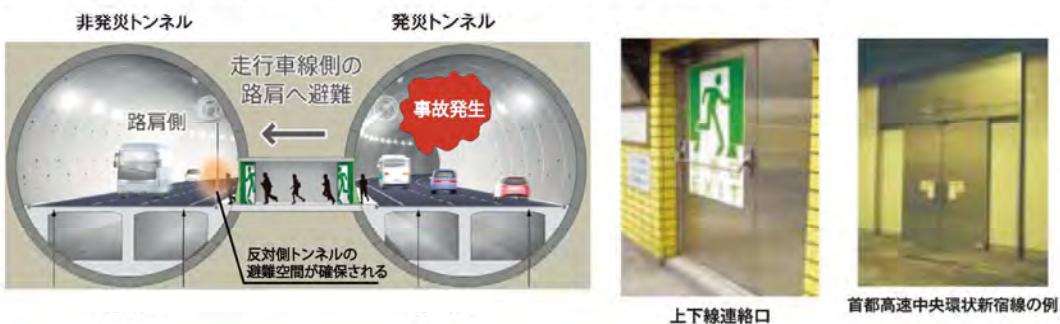
＜横連絡坑方式の避難イメージ＞

発災トンネルから非発災トンネル(安全空間)へ、横連絡坑を利用して避難

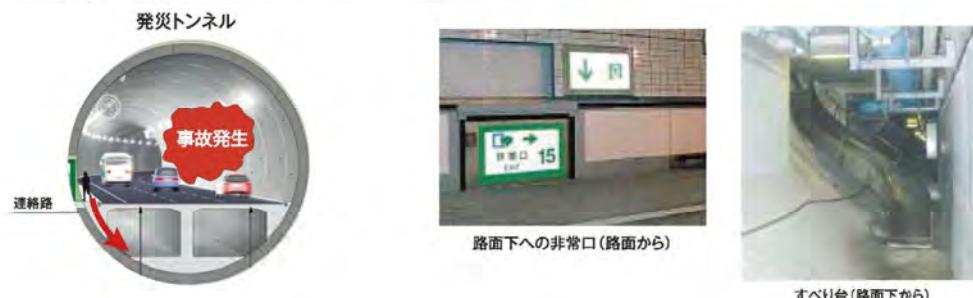
＜床版下方式の避難イメージ＞

発災トンネルの床版下(安全空間)へ、すべり台を利用して避難
