東京外かく環状道路(関越～東名)
中央JCT付近及びシールドトンネル工事の状況等をお知らせする
オープンハウスの資料

令和5年6月30日～7月1日

国土交通省 関東地方整備局 東京外かく環状国道事務所
東日本高速道路(株) 関東支社 東京外環工事事務所
中日本高速道路(株) 東京支社 東京工事事務所

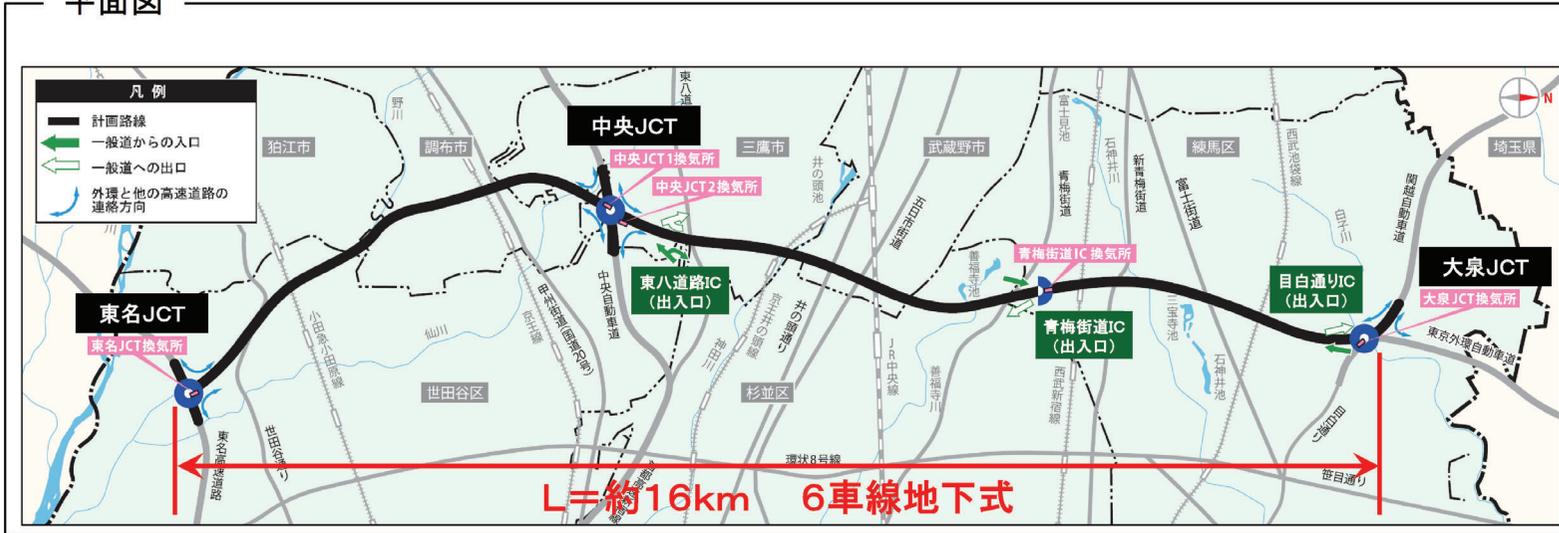
平面図

計画概要

延長：約16km

高速道路との接続：3箇所
 ・東名JCT(仮称)
 ・中央JCT(仮称)
 ・大泉JCT

出入口：3箇所
 ・東八道路IC(仮称)
 ・青梅街道IC(仮称)
 ・目白通りIC(仮称)

構造形式：地下式
 (41m以上の大深度に計画)

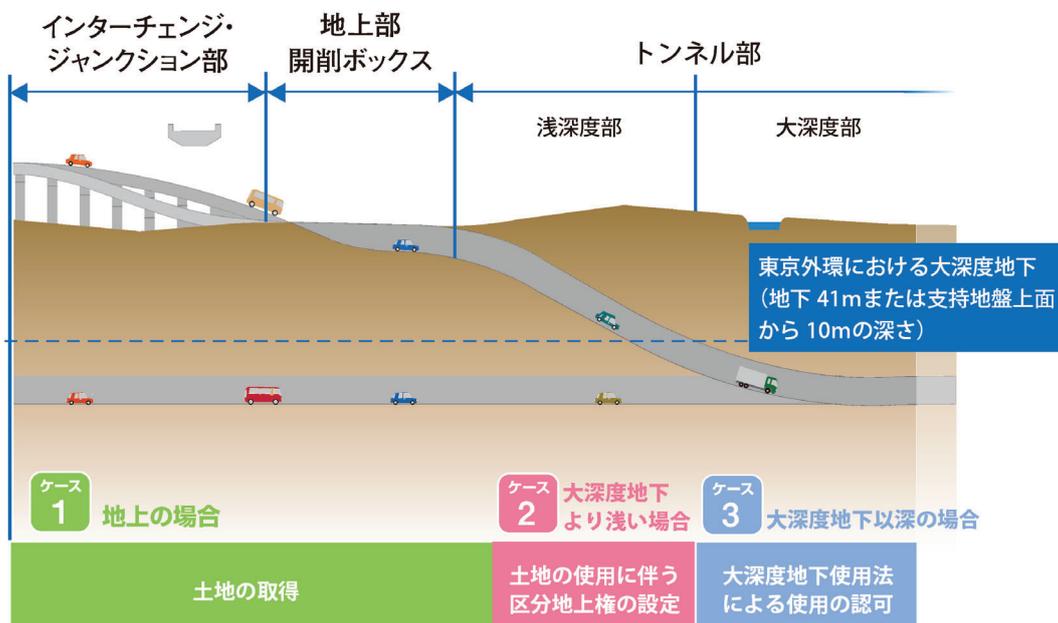
<イメージ図>

東京外かく環状道路（関越～東名）（以下「東京外環」という）の構造はイメージ図のとおり、主にインターチェンジ・ジャンクション部、地上部開削ボックス及びトンネル部に区分され、トンネル部はさらに浅深度部と大深度部に区分されます。

※浅深度部：トンネルの一部若しくは全ての構造が大深度地下より浅い箇所
（主としてイメージ図ケース2）

大深度部：トンネルの全ての構造が大深度地下以深になる箇所（イメージ図ケース3）

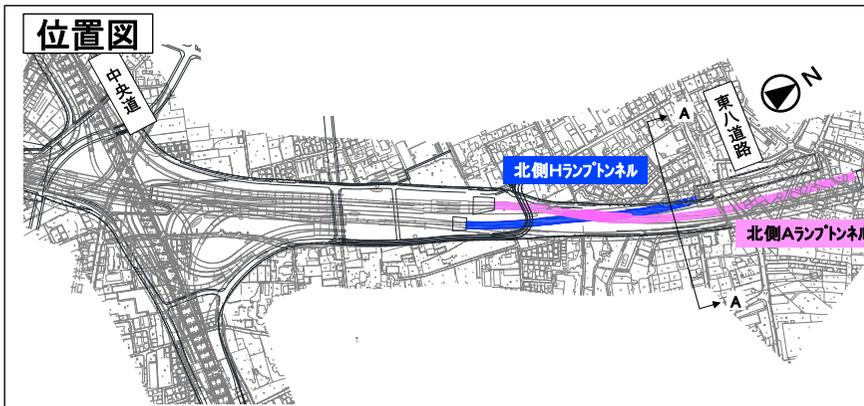
断面図(A-A)

Aランプシールド	
工事名称	東京外環中央JCT北側Aランプシールド工事
発注者	国土交通省 東京外かく環状国道事務所
施工者	清水・竹中土木特定建設工事共同企業体
工事内容	・泥土圧シールド シールド機外径φ約12m、セグメント外径φ11.5m ・延長約650m
工事場所	東京都三鷹市北野一丁目～牟礼一丁目

Hランプシールド	
工事名称	東京外環中央JCT北側Hランプシールド工事
発注者	国土交通省 東京外かく環状国道事務所
施工者	清水・竹中土木特定建設工事共同企業体
工事内容	・泥土圧シールド シールド機外径φ約12m、セグメント外径φ11.5m ・延長約410m
工事場所	東京都三鷹市北野一丁目～北野二丁目

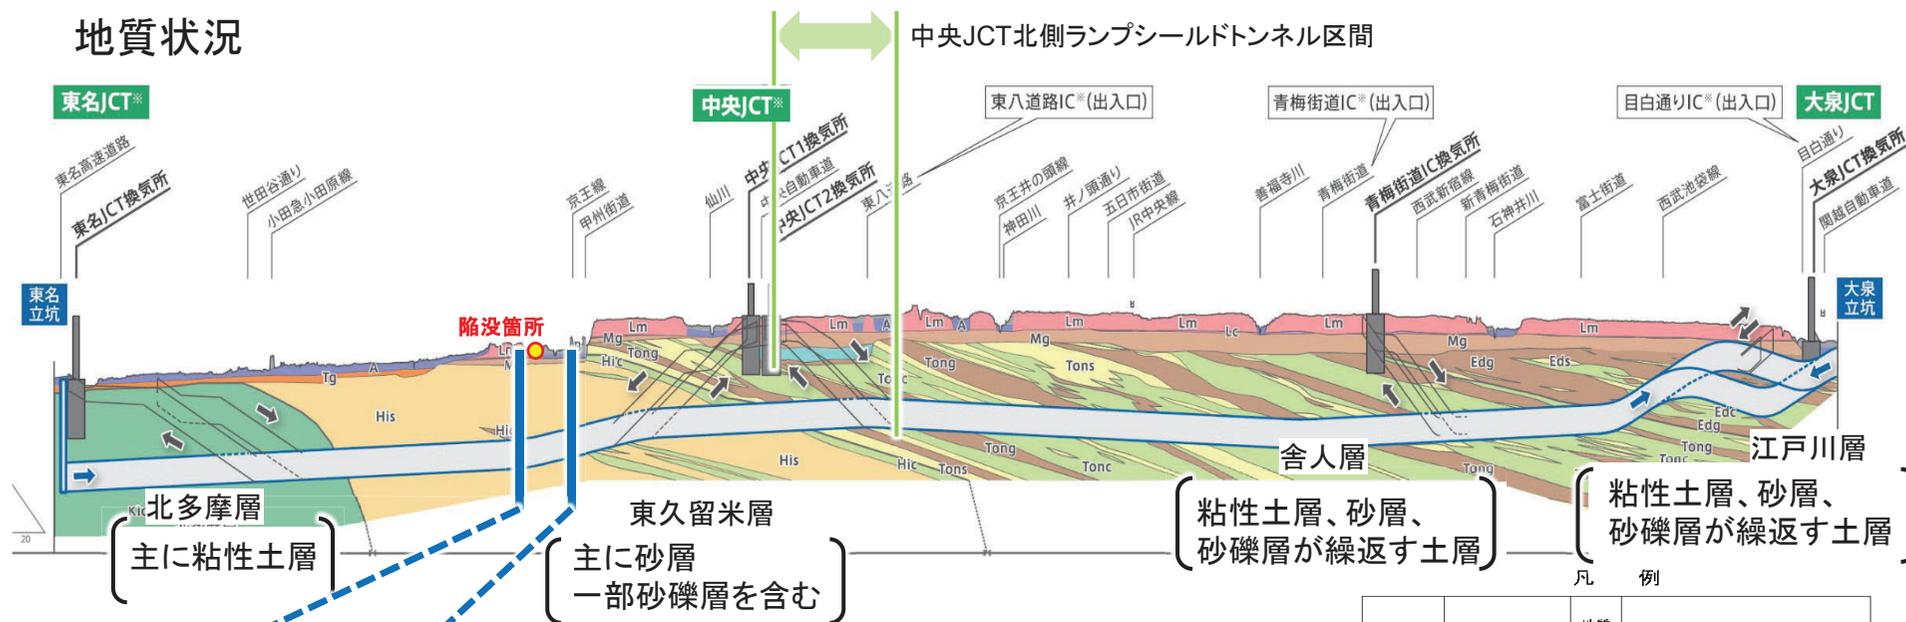
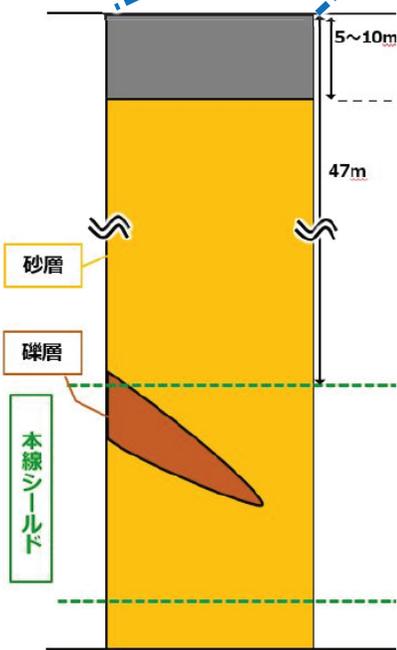
地質状況

①表層が薄い

②変状が煙突状に伝わる砂の層が連続

③塑性流動性(良い固さ・まとまり)の確保が難しい

地質時代	地層名	地質記号	層相	
完新世	盛土、埋土	B	礫混じり土主体	
	沖積層	A	軟質な粘性土、腐植土	
第四紀	関東ローム層	Lm	火山灰質粘性土	
	ローム質粘土層	Lc	粘土化した関東ローム層	
	立川礫層	Tg	砂礫	
	武蔵野礫層	Mg	砂礫	
	世田谷層	Setc	細粒分の多い粘性土	
		Setg	砂礫	
	更新世	江戸川層	Edc	粘性土
			Eds	砂
			Edg	砂礫
		舎人層	Tone	粘性土
Tons			砂	
Tong			砂礫	
東久留米層	Hic	粘性土		
	His	砂		
	Hig	砂礫		
北多摩層	Kic	粘性土

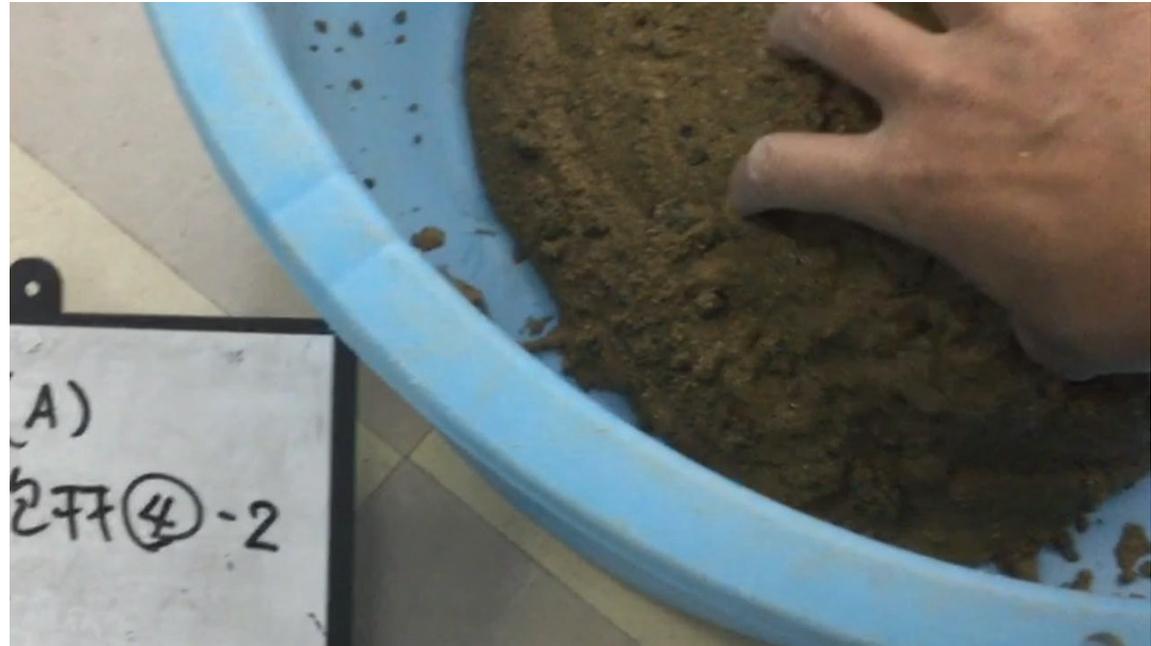
塑性流動性あり

- ・良い固さ
- ・まとまり

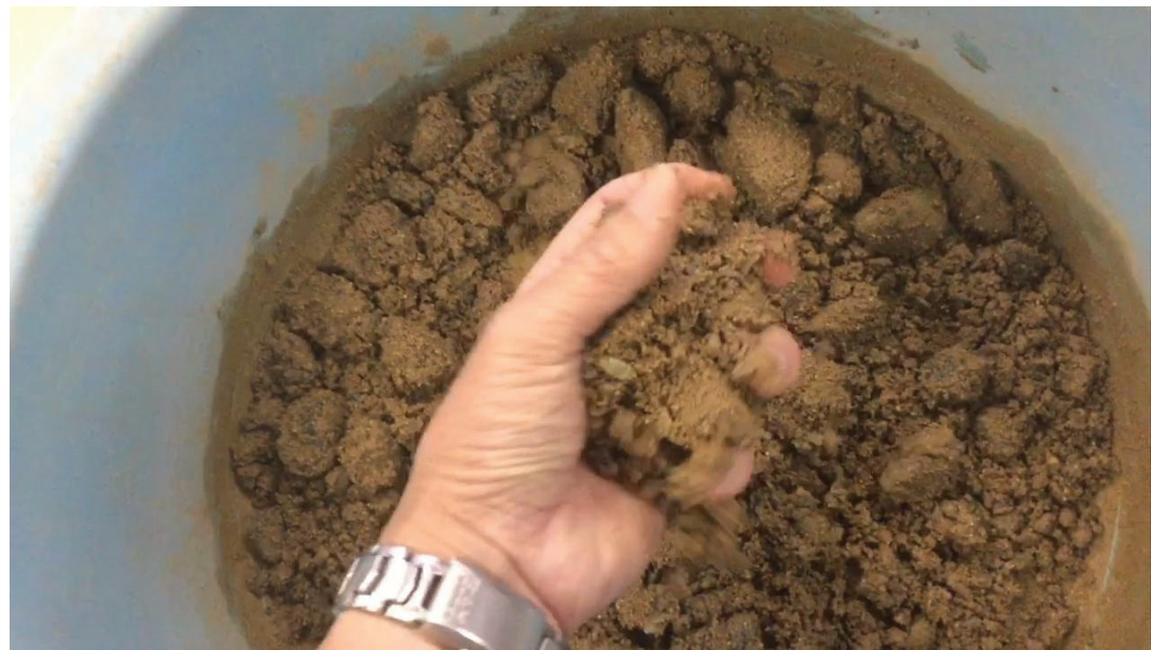
塑性流動性なし

- ・固すぎる
(柔らかすぎてもだめ)
- ・まとまりがない

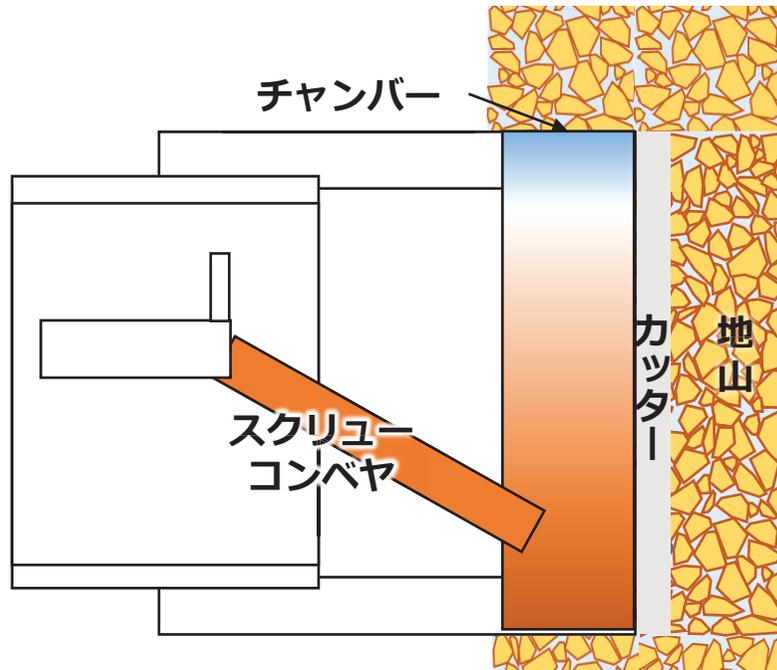
〈事故発生箇所付近での夜間停止〉

- 夜間の停止中に削った土と添加材が分離
- 下部に土砂がたまり、土が締め固まってしまった
- 翌朝、カッターが回らなくなってしまった

- 夜間の停止中に削った土と添加材が分離
- 下部に土砂がたまり、土が締め固まってしまった
- 翌朝、カッターが回らなくなってしまった

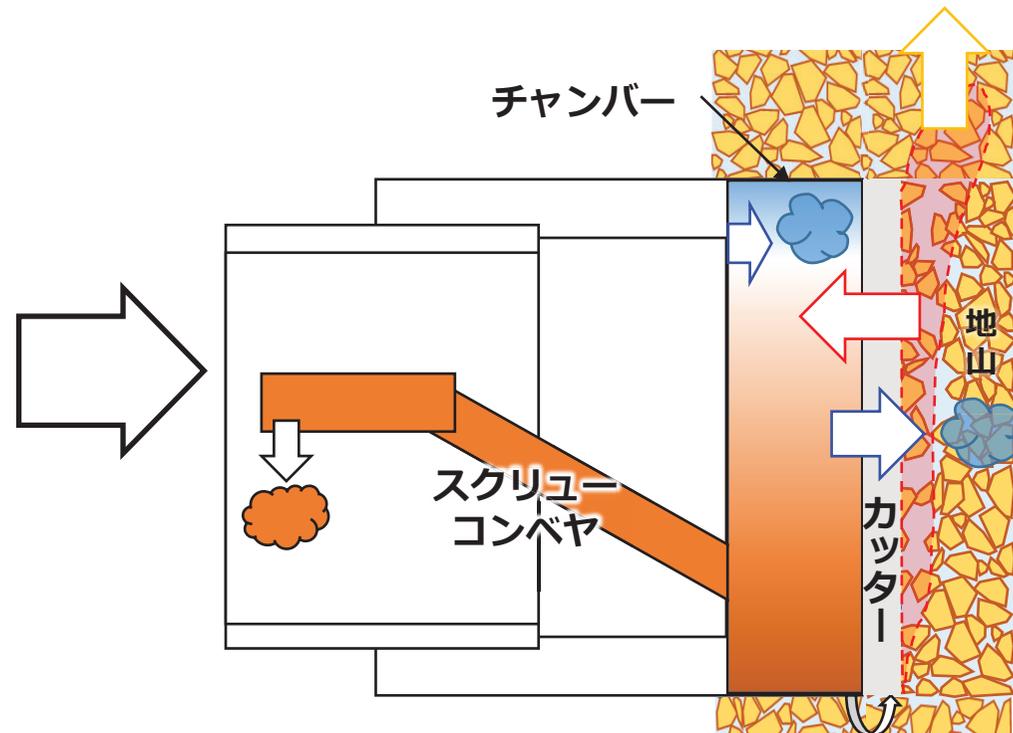
〈翌朝の工事〉

- 回らなくなったカッターを回すため、特別な作業を行った時に、地山の土が過剰に入り込んでしまい、その後の掘進において、土を取り込みすぎた
- シールドマシン上部にゆるみが発生
- 上方に煙突状に伝わり陥没・空洞が発生

- 回らなくなったカッターを回すため、特別な作業を行った時に、地山の土が過剰に入り込んでしまい、その後の掘進において、土を取り込みすぎた
- シールドマシン上部にゆるみが発生
- 上方に伝わり陥没・空洞が発生

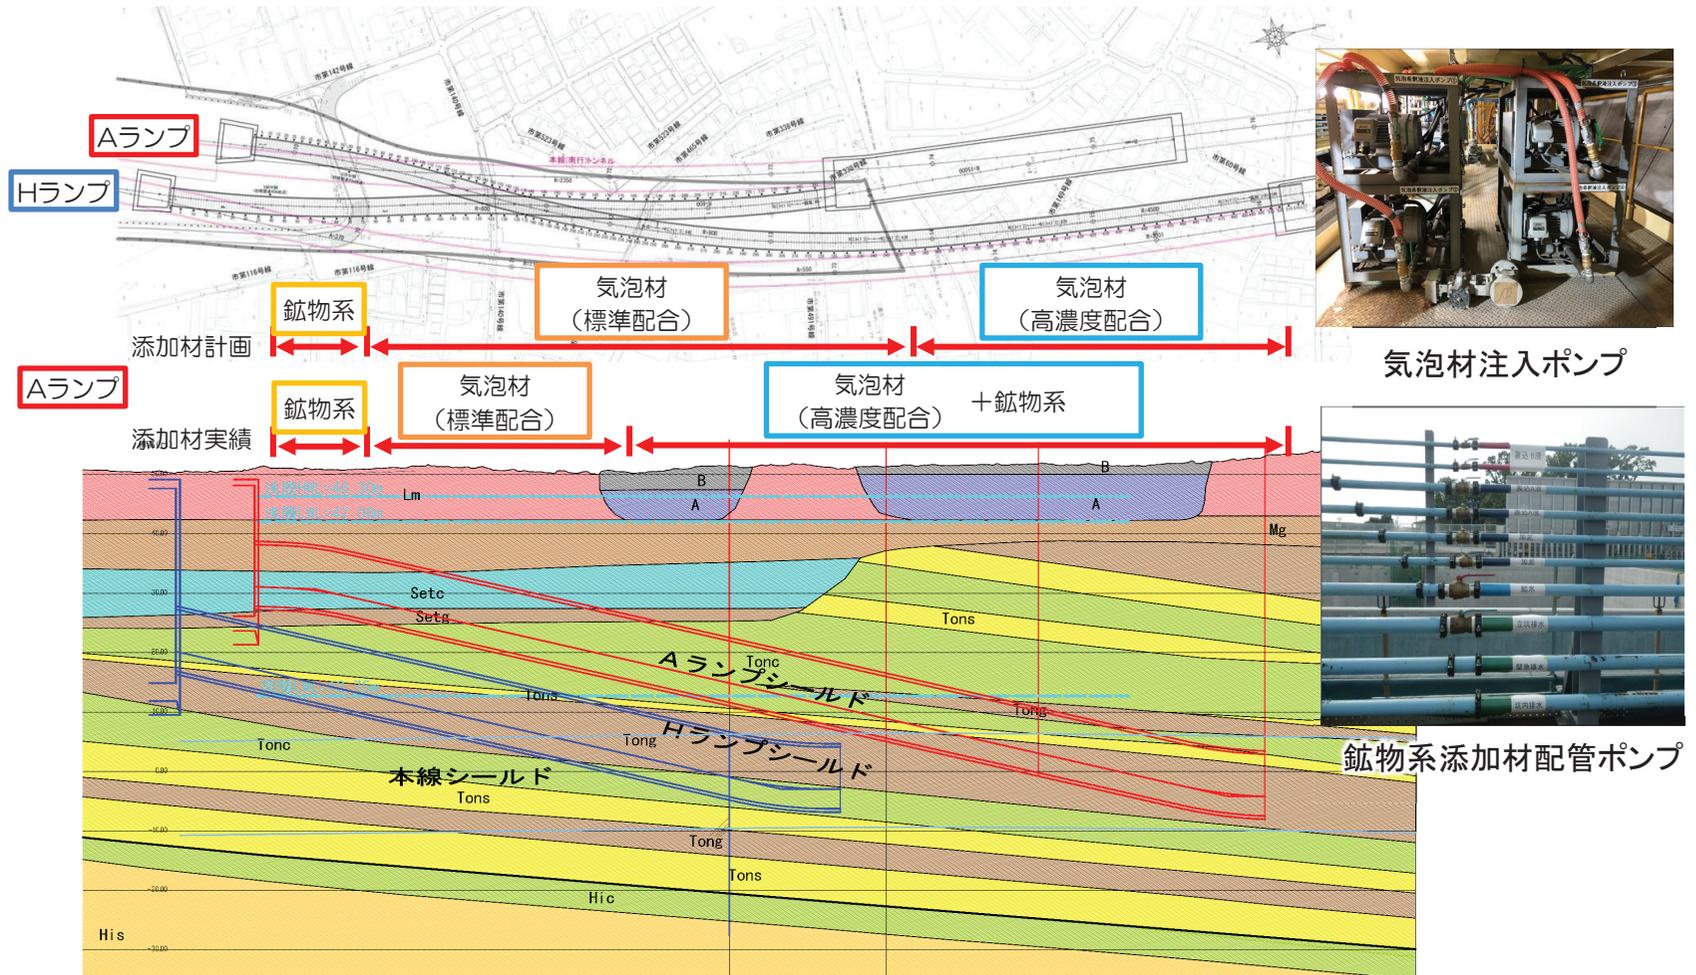
中央JCT北側Aランプシールドトンネル工事の注入設備改良・添加材使用実績

- 気泡材、鉍物系添加材を常に使用可能な状態にしています。
- Aランプシールドの掘進においては、掘進状況に適した鉍物系添加材および気泡材を使用し、土の締め固めを生じさせることなく、掘進を完了しています。
- カッター回転不能となる事象は、発生していません。

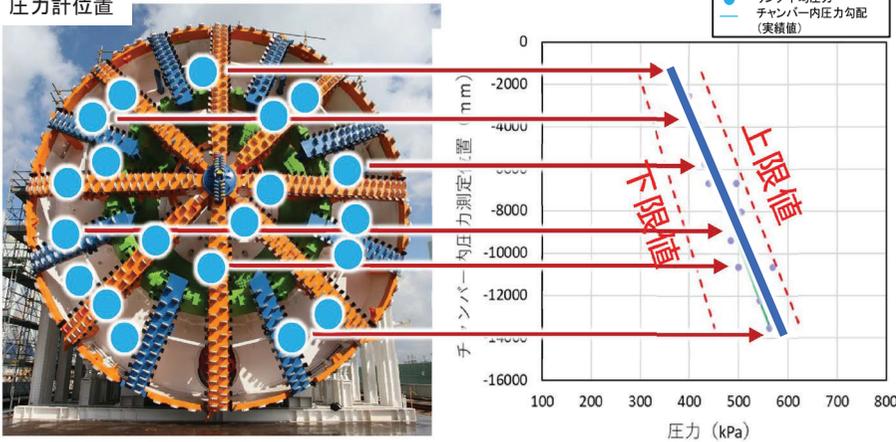
圧力計位置

チャンバー内圧力勾配の確認

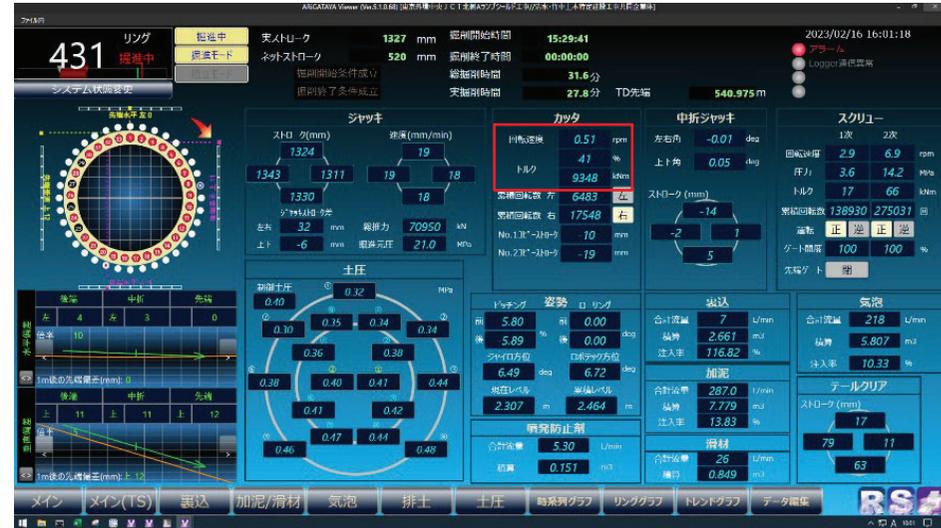
チャンバー内圧力勾配の傾きと直線性を確認

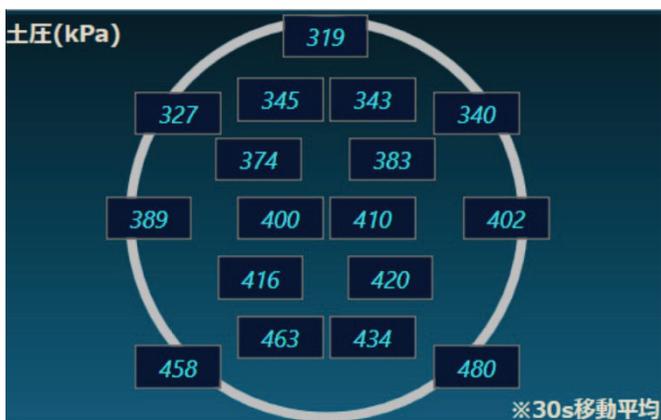
- カッタートルク※1、チャンバー内圧力勾配※2等の状況をリアルタイムで監視しています。

監視モニターによるリアルタイム監視 (監視モニターのマイン画面)

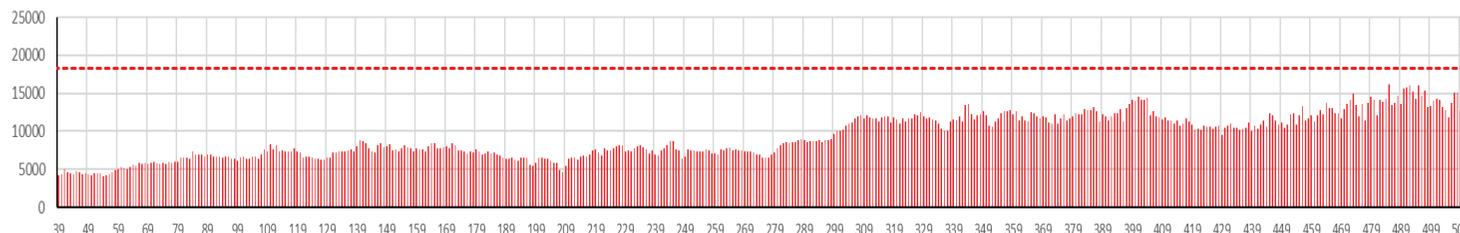
カッタートルク

- カッタートルクや新たな確認項目であるチャンバー内圧力勾配に異常がないことをリアルタイムで確認しています。
- 平日夜間・休日停止後のカッター起動も円滑に行われていることを確認しています。

マシン先端の地山面を掘削するのに必要なカッターの回転力

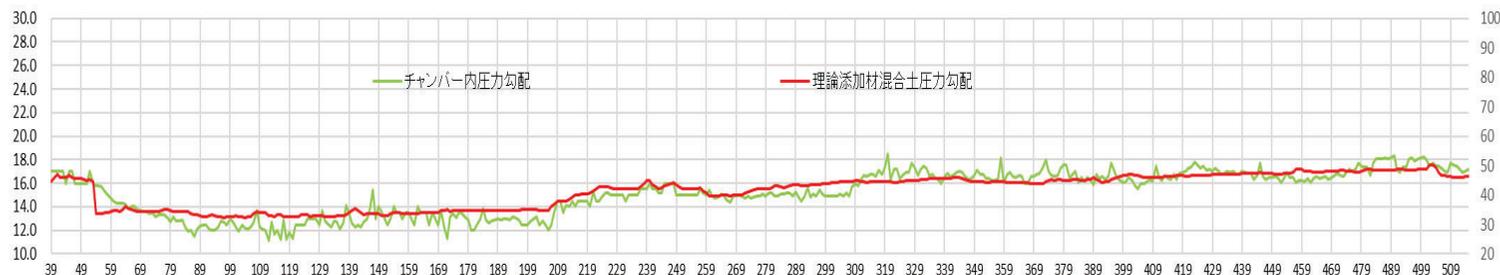
チャンバー内圧力勾配

カッターヘッドと隔壁との間の土砂を充填させる空間内に生じた鉛直方向の圧力変化量

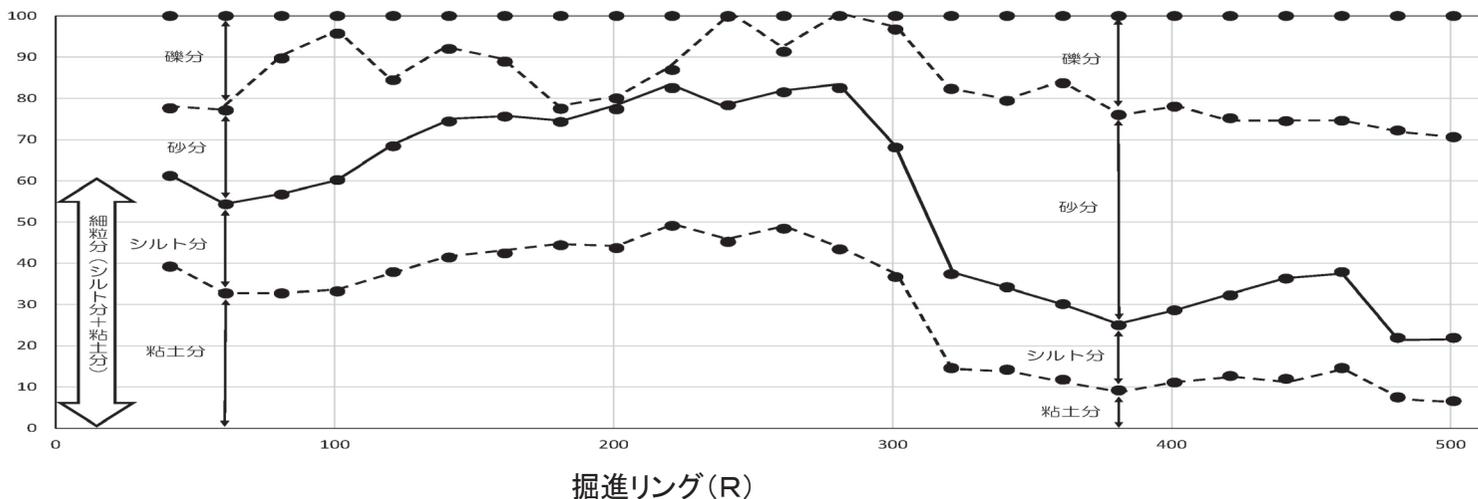
■粒度分布試験結果

- モニタリングデータや排土性状確認結果より、排土性状の大きな変化は確認されていません。
- 掘削土を1日2回の頻度で採取し、手触、目視、ミニスランプ試験を行い、排土性状の変化を確認しています。
- 20リングに1回の頻度を基本として掘削土の粒度分布試験を実施し、細粒分や礫分の比率などを確認しています。

粒度分布 (%)
 どのような大きさの土粒子が、どのような割合で含まれているかを示す指標

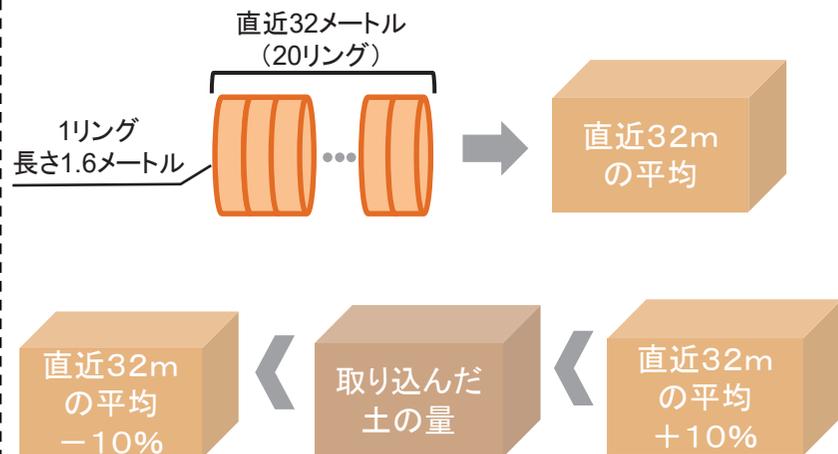
＜従来の管理方法＞

○直近32mの平均取り込み量と比較して管理

○土の取り込み量の管理値は±10%に設定

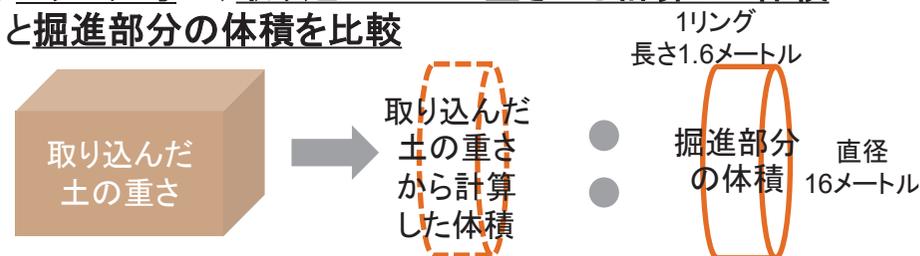
○1リング毎に、取り込んだ土の重さから計算した体積と掘進部分の体積を比較

■ 体積の比較(排土率)

$$\frac{\text{取り込んだ体積 (重さ/単位体積重量)}}{\text{掘進部分の体積 (マシン面積×掘進距離)}} \times 100(\%)$$

100%超過の場合…土の取り込みが多い傾向
100%未満の場合…土の取り込みが少ない傾向

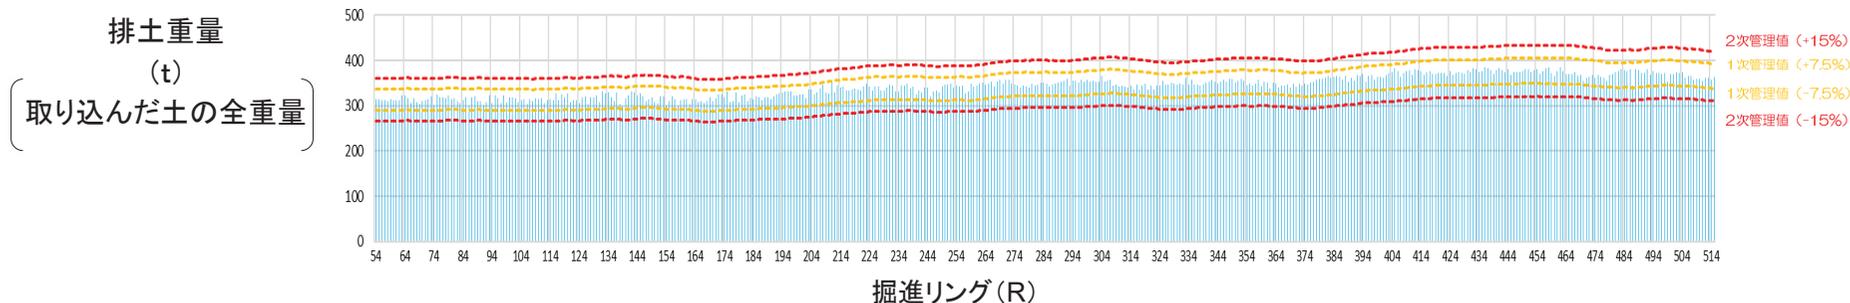
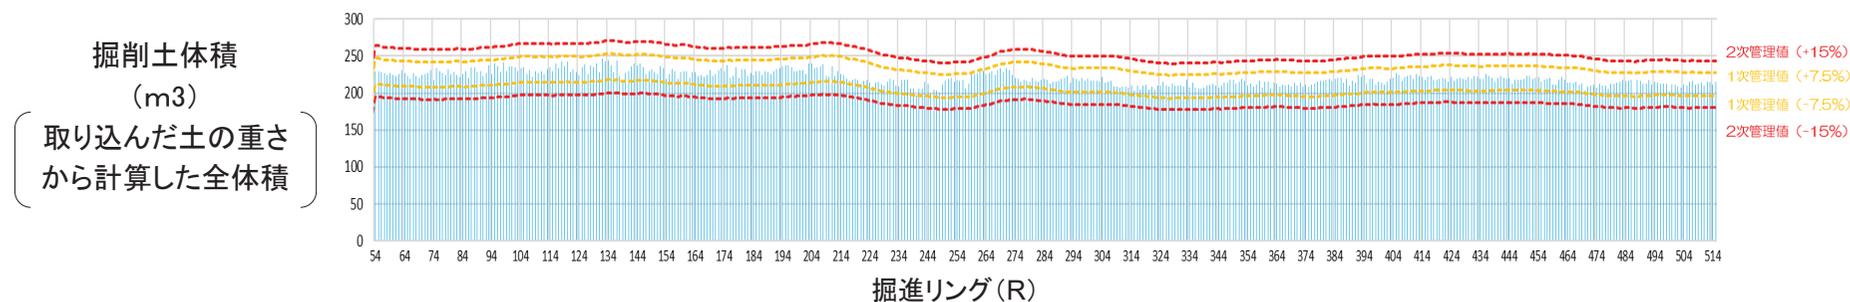
- 管理値を±10%から±7.5%に厳格化した掘削土重量、掘削土体積、新たな管理値として追加した排土率を用いて、排土量管理を実施しています。
- 排土重量、掘削土体積、排土率を確認し、掘進における管理フロー(切羽の安定管理、掘削土量)に基づき、適切に施工が行われていることを確認しています。
- 排土重量、掘削土体積は1次管理値の範囲内であることを確認しています。

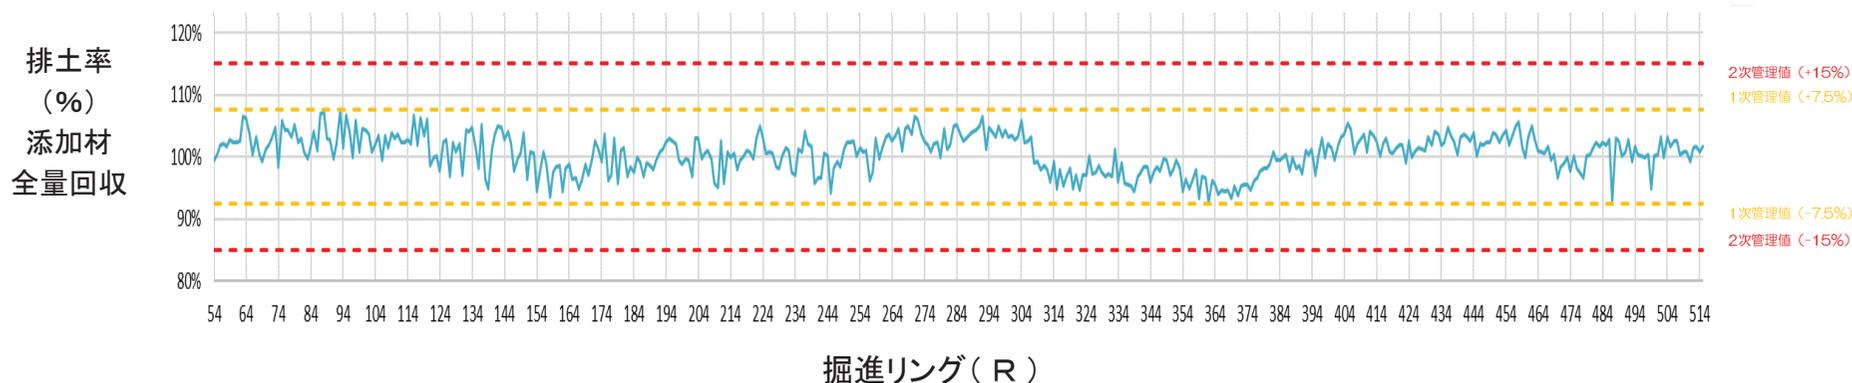
<排土率>

- 体積の比率(排土率)は、1次管理値の範囲で収まっていることを確認しています。
- 掘進における管理フロー(切羽の安定管理、掘削土量)に基づき、適切に施工が行われていることを確認しています。

$$\frac{\text{取り込んだ体積 (重さ/単位体積重量)}}{\text{掘進部分の体積 (マシン面積×掘進距離)}} \times 100(\%)$$

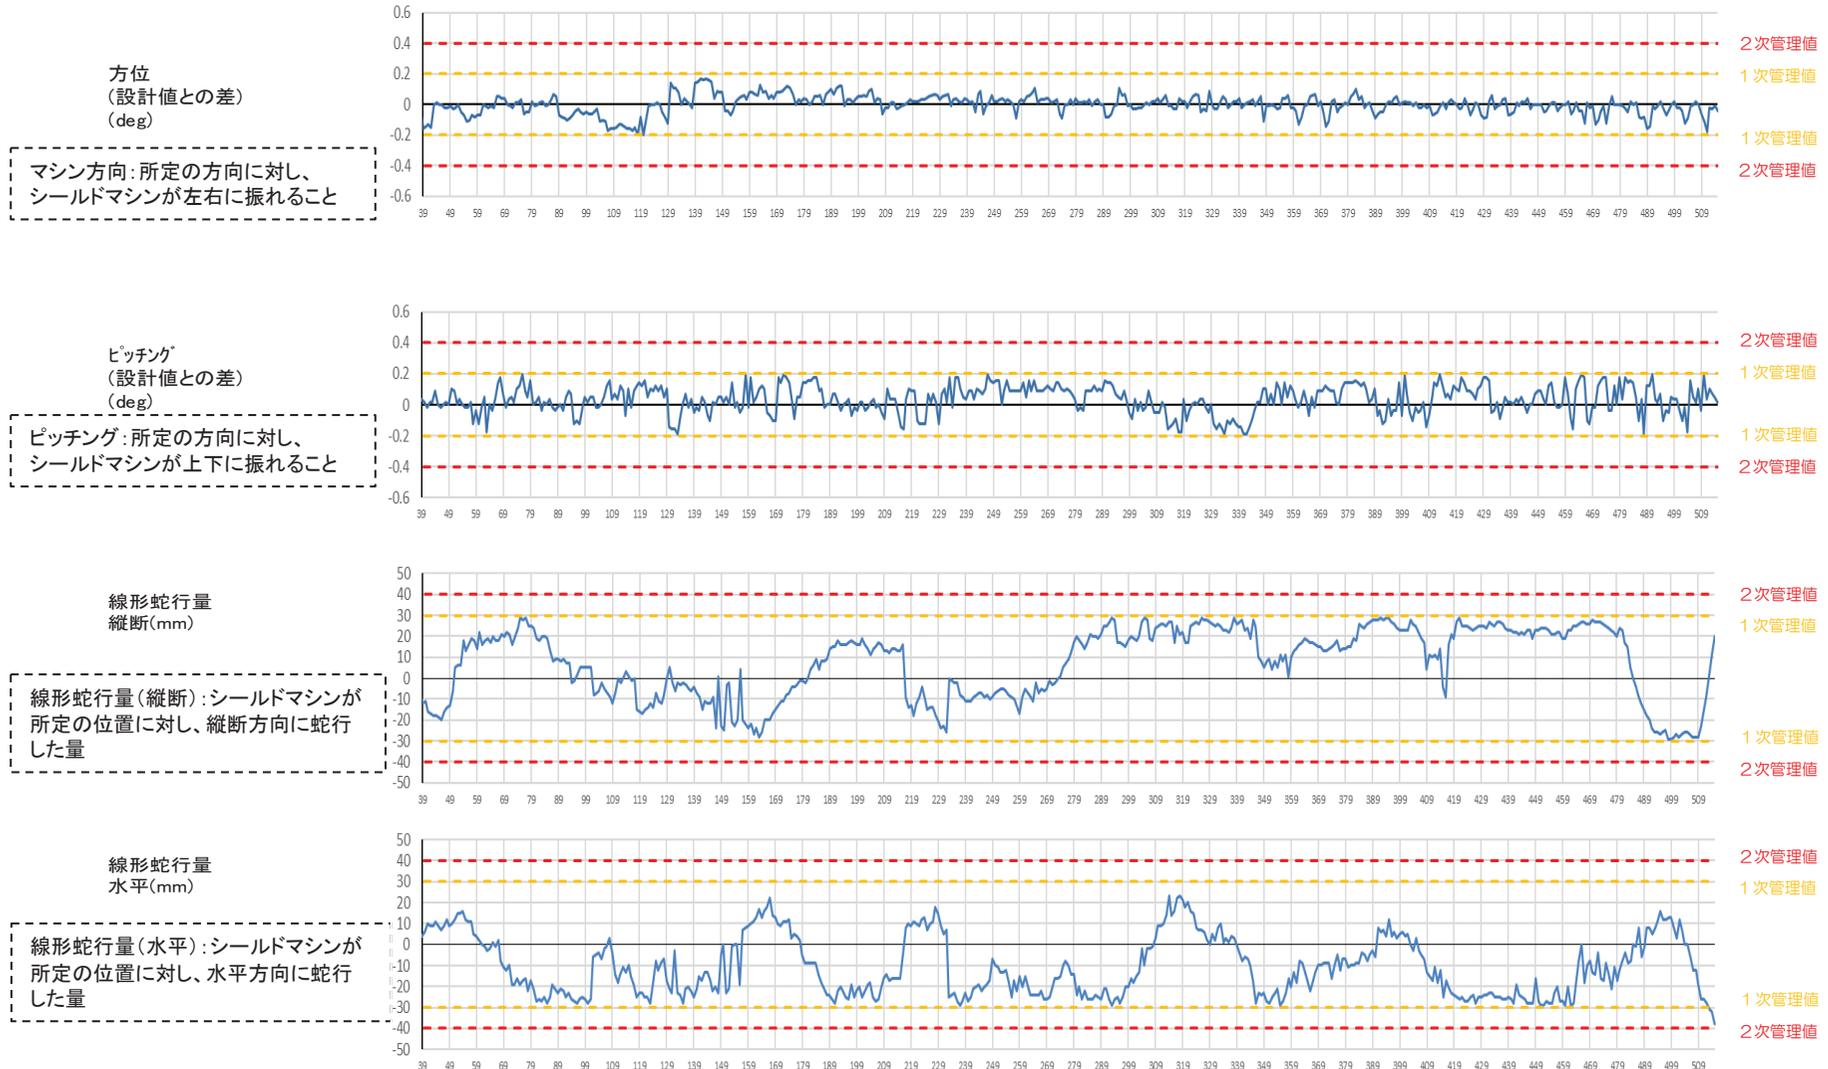
- 掘進管理項目および掘進管理基準を確認しながら施工しています。

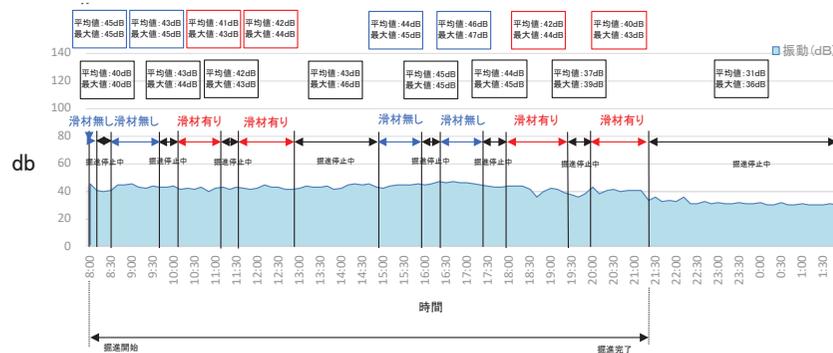
振動データ 11月11日 P-2

スキンプレートと地山との間に滑剤を充填することにより摩擦低減

・滑剤を入れた場合の振動・騒音データ

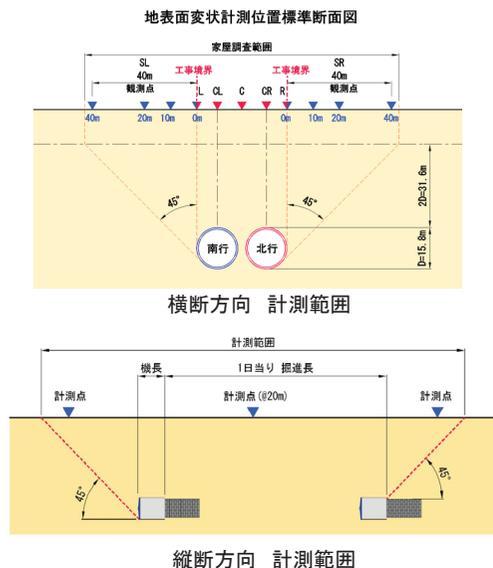
■ シールド掘進に伴う地表面計測

地表面変位は掘進前後の最大地表面傾斜角(1,000分の1rad以下)により管理する。

地表面傾斜角1,000分の1rad以下とは家屋に影響を与えな地盤変位の目安である。
「建築学会小規模建築物基礎設計の手引き1998年」の記載を参考に設定。

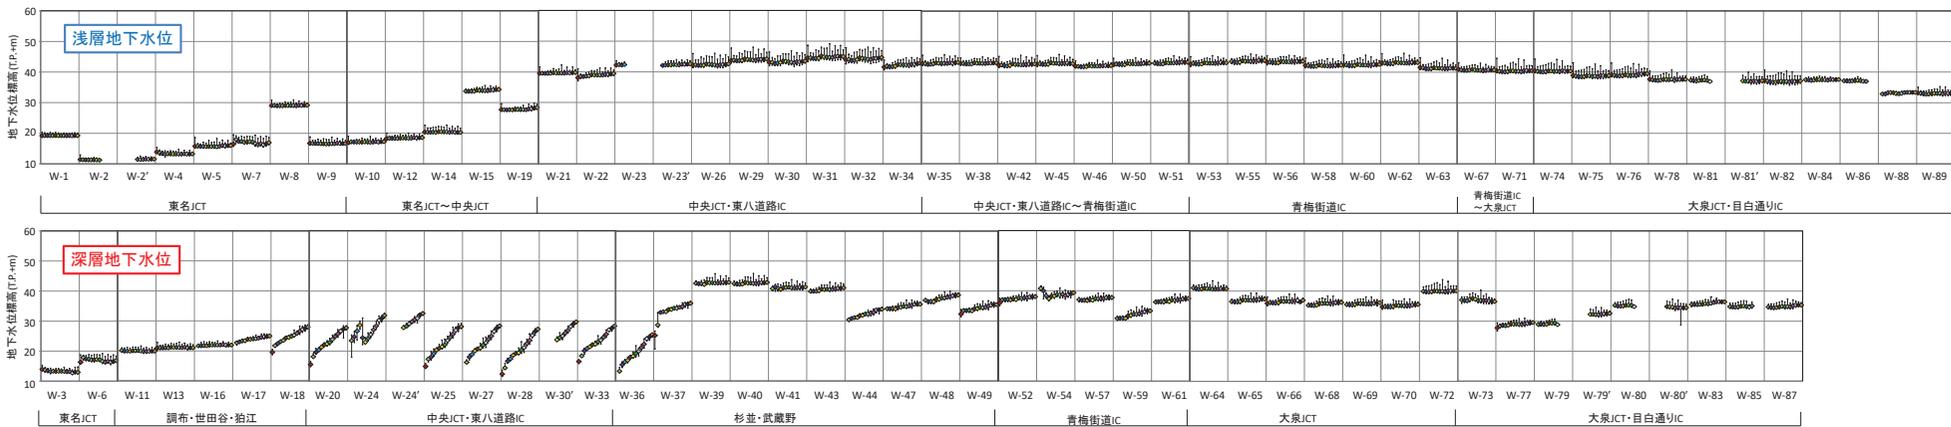
地下水位の観測結果

令和4年度地下水位の観測結果は、令和4年4月より令和4年11月末までの値を表記しています。

浅層地下水：地表面から約5~25mの立川礫層及び武蔵野礫層中に存在する地下水を浅層地下水と定義しました。
 深層地下水：立川礫層及び武蔵野礫層より深い位置の上総層群中の砂層及び砂礫層中に存在する地下水を深層地下水と定義しました。

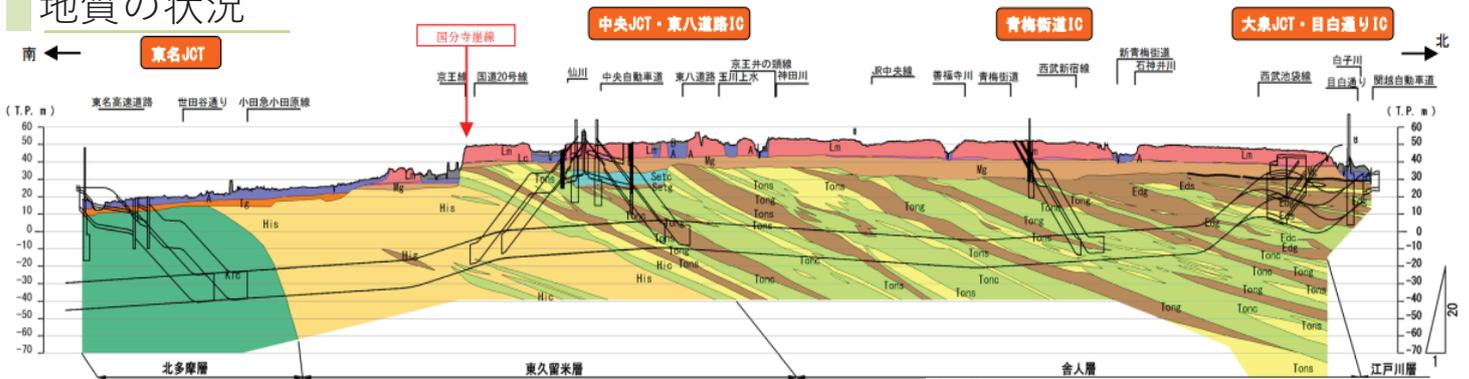
地質の状況

- ・東京外環（関越～東名）周辺の地質は、国分寺崖線を境にして北側は台地、南側は低地となっています。
- ・浅層地下水の帯水層は、国分寺崖線の南側は立川礫層（深度3m～6m）、北側は武蔵野礫層（深度10m～20m）であり、地下水面は概ね帯水層上端付近に存在しています。

地質時代	地層名	地質記号	層相
更新世	礫土、埋土	B	埋置しり土主体
	沖積層	A	軟質な粘性土、腐植土
第四紀	関東ローム層	Ln	火山灰質粘性土
	ローム質粘土層	Lc	粘土化した関東ローム層
	立川礫層	Tg	砂 礫
	武蔵野礫層	Mg	砂 礫
第三紀	世田谷層	Sead	細粒分の多い粘性土
		Seta	砂 礫
第三紀	江戸川層	Edc	粘性土
		Eda	砂
		Edg	砂礫
		Tona	粘性土
第四紀	舎人層	Tona	砂
		Tong	砂礫
第四紀	東久留米層	Hic	粘性土
		His	砂
	北多摩層	Hic	粘性土

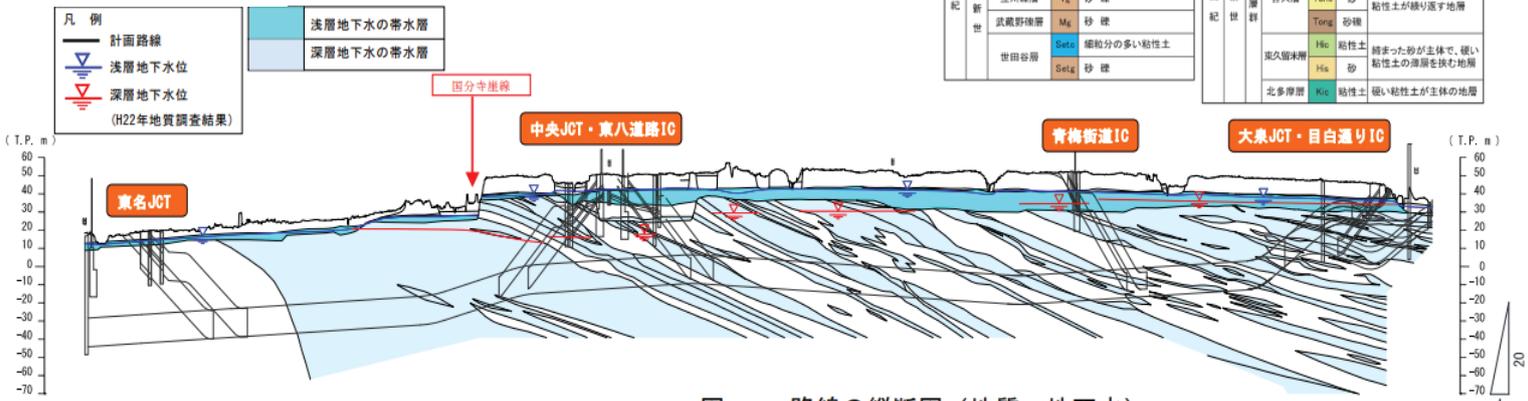
地下水の状況

注1: 帯水層とは、透水性の良い砂、砂礫層で地下水を貯えている地層である。
 注2: 深層地下水位とは、上総層群の帯水層で観測した圧力水頭の高さ(井戸を設置した時の地下水の高さ)を示している。
 注3: 縦断面は縦横比を1:20で表している。

図 路線の縦断面図（地質、地下水）

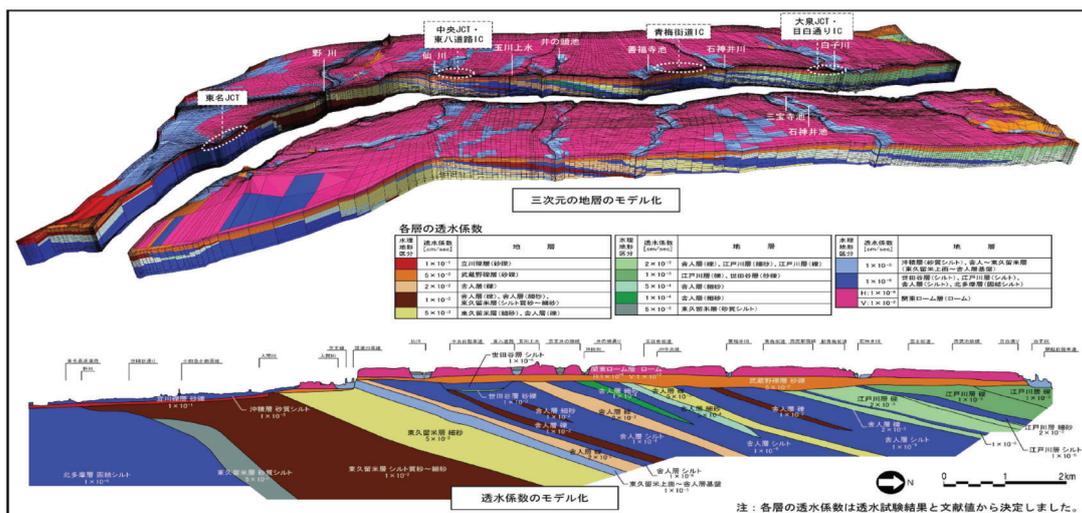
三次元浸透流解析における計算格子モデル

三次元浸透流解析モデルは、既存資料及び現地調査結果を基に、地層、地下水、構造物を三次元モデル化し、降水量や井戸の揚水量等の条件を設定しました。

三次元浸透流解析は、現況再現解析により三次元浸透流解析モデルの検証を実施した後、事業の実施による地下水影響解析及び環境保全措置の検討を実施しました。

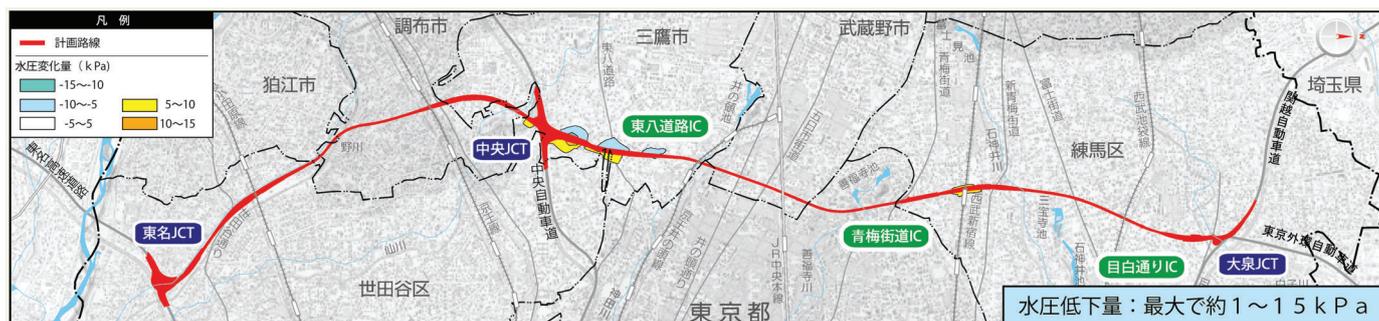
深層地下水への影響

- ・東京外環（関越～東名）の本線シールドによって地下水が引き込まれ、地上部の河川や池沼が涸れてしまうのではないかと心配があるかと思えます。
- ・そのため、外環事業では、トンネル構造の密閉性が高く、地下水に与える影響が小さいシールド工法を採用しています。
- ・三次元浸透流解析と呼ばれる数値シミュレーションにより地下水位及び水圧の変動量を予測した結果、深層地下水の水圧低下量は、年間の水圧変動量以下とわずかであり、影響の範囲内に深層地下水を利用している井戸が存在しないことから、深層地下水は保全されるものと考えています。
