東京外かく環状道路(関越～東名)  
大泉JCT付近及びシールドトンネル工事の状況等をお知らせする  
オープンハウスの資料

令和6年5月19日～28日

国土交通省 関東地方整備局 東京外かく環状国道事務所  
東日本高速道路(株) 関東支社 東京外環工事事務所  
中日本高速道路(株) 東京支社 東京工事事務所

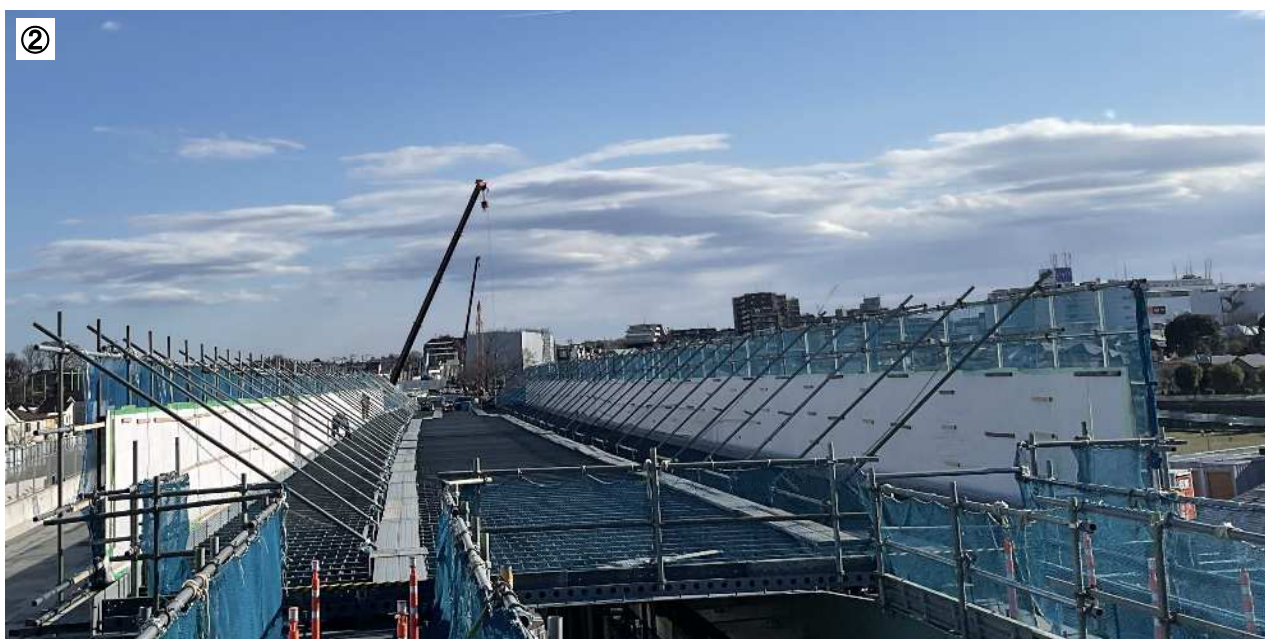
橋りょう上部の鉄筋コンクリート製床版の工事状況  
(令和6年2月)

○現在は橋りょう上部で鉄筋コンクリート製の床版(車両が走行する部分)を構築しています。

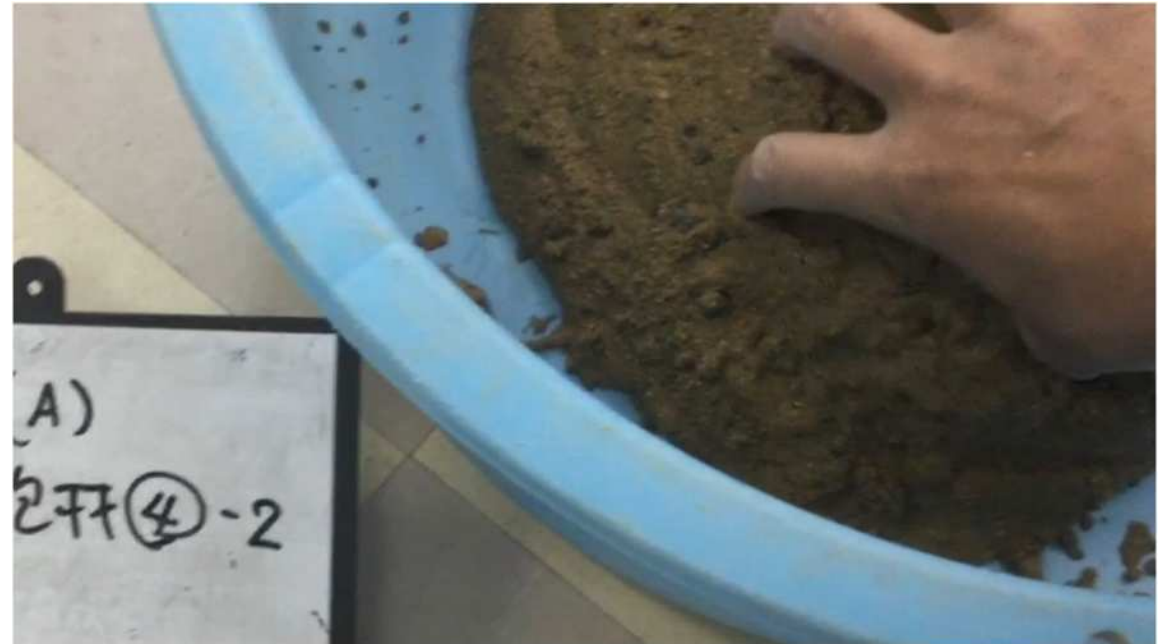
### 塑性流動性あり

- ・良い固さ
- ・まとまり

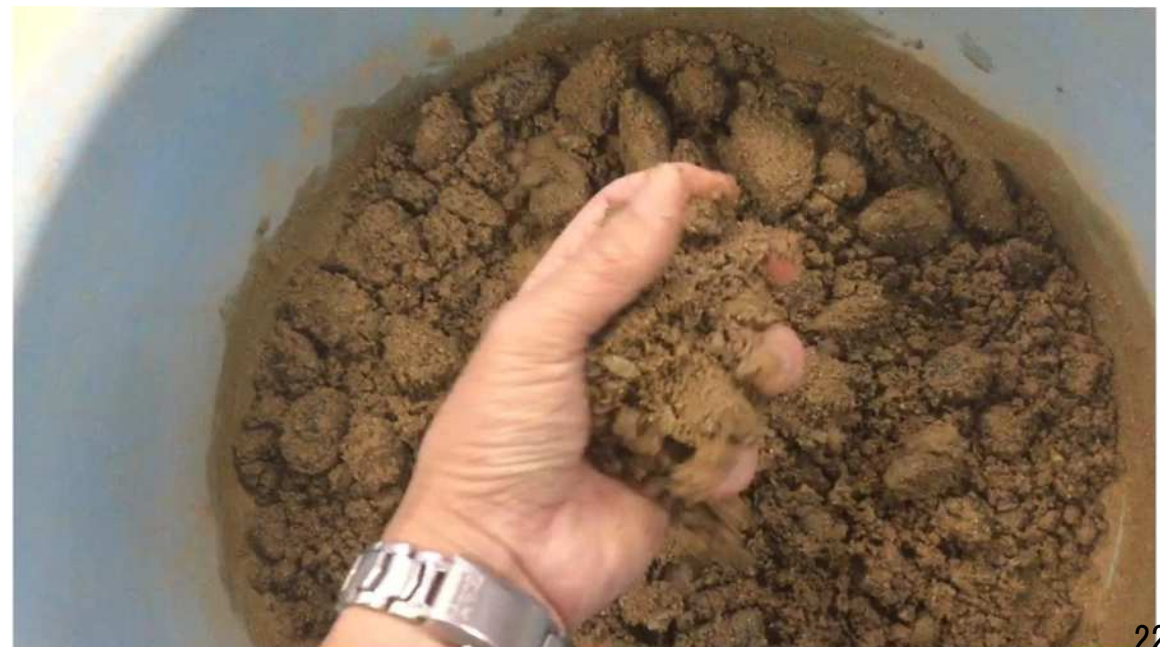
### 塑性流動性なし

- ・固すぎる  
(柔らかすぎてもだめ)
- ・まとまりがない

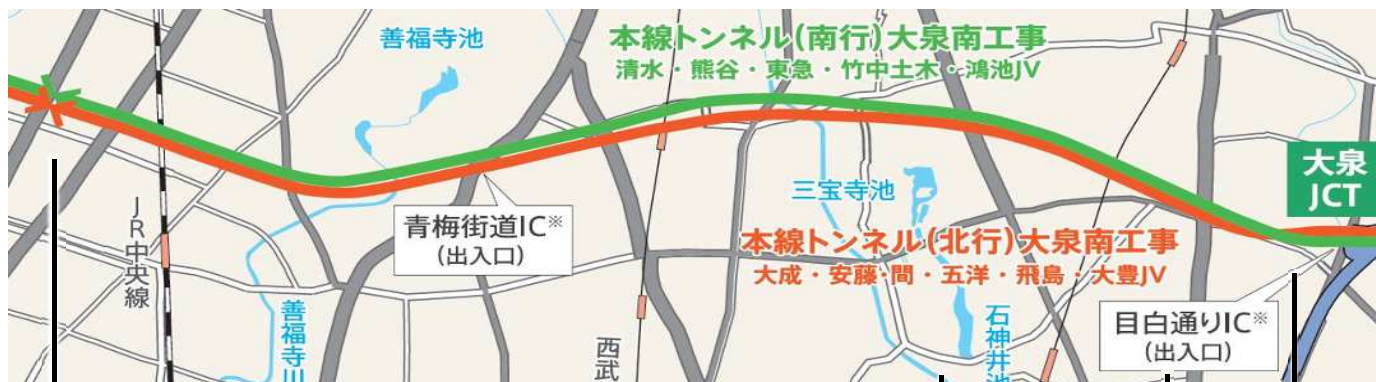
### ■ 添加材使用計画・実績図

- 気泡材、鉍物系添加材を常に使用可能な状態にしています。
- 大泉側本線(南行)は、掘進状況に適した鉍物系添加材を使用し、土の締め固めを生じさせることなく、掘進を行っています。
- カッター回転不能となる事象は、発生していません。

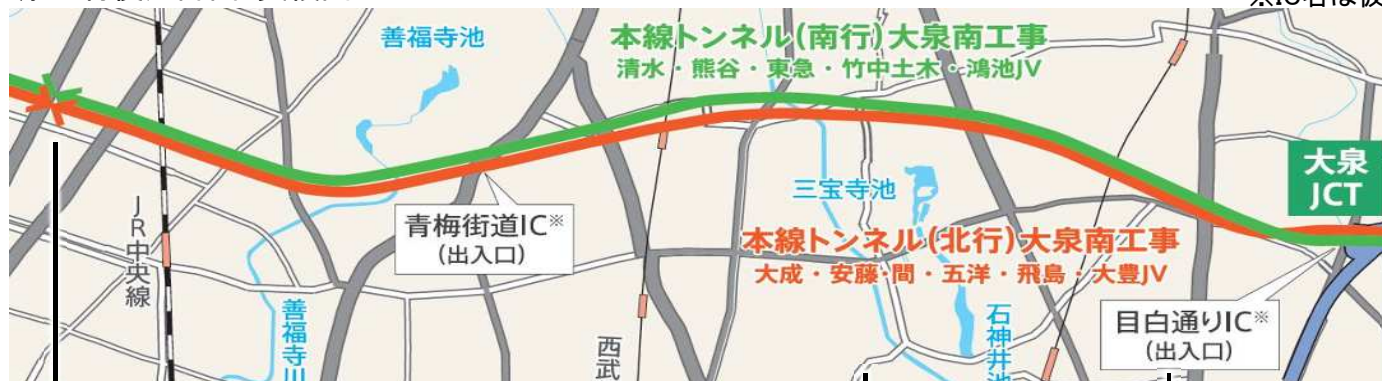
<添加材使用計画・実績図>

- 気泡材、鈹物系添加材を常に使用可能な状態にしています。
- 大泉側本線(北行)は、掘進状況に適した鈹物系添加材および気泡材を使用し、土の締め固めを生じさせることなく、掘進を行っています。
- カッター回転不能となる事象は、発生していません。

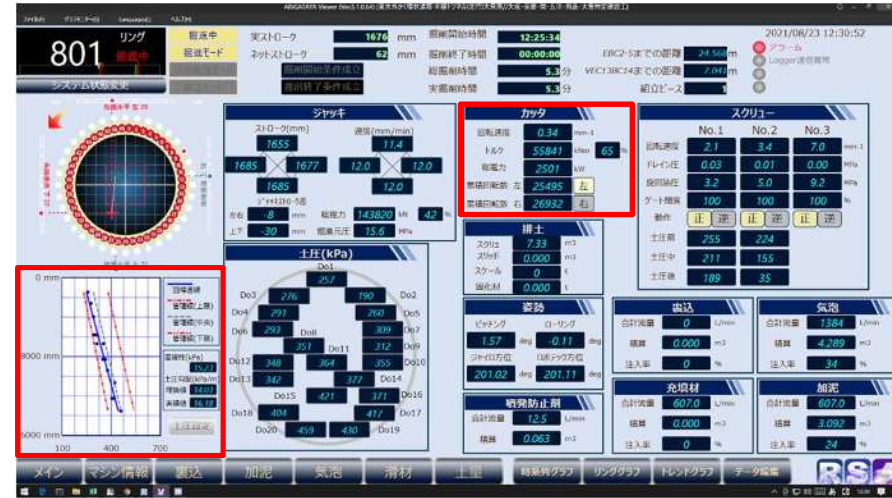
圧力計位置(参考例)

- カッタートルク※<sup>1</sup>、チャンバー内圧力勾配※<sup>2</sup>等の状況をリアルタイムで監視する設備を搭載しています。

※<sup>1</sup> カッタートルク : マシン先端の地山面を掘削するのに必要なカッターの回転力  
 ※<sup>2</sup> チャンバー内圧力勾配 : カッターヘッドと隔壁との間の土砂を充填させる空間内に生じた鉛直方向の圧力変化量
