東京外かく環状道路(関越～東名)
中央JCT付近及びシールドトンネル工事の状況等をお知らせする
オープンハウスの資料

令和7年1月17日～18日

国土交通省 関東地方整備局 東京外かく環状国道事務所
東日本高速道路(株) 関東支社 東京外環工事事務所
中日本高速道路(株) 東京支社 東京工事事務所

中央JCT B・Fランプシールドトンネル工事の概要

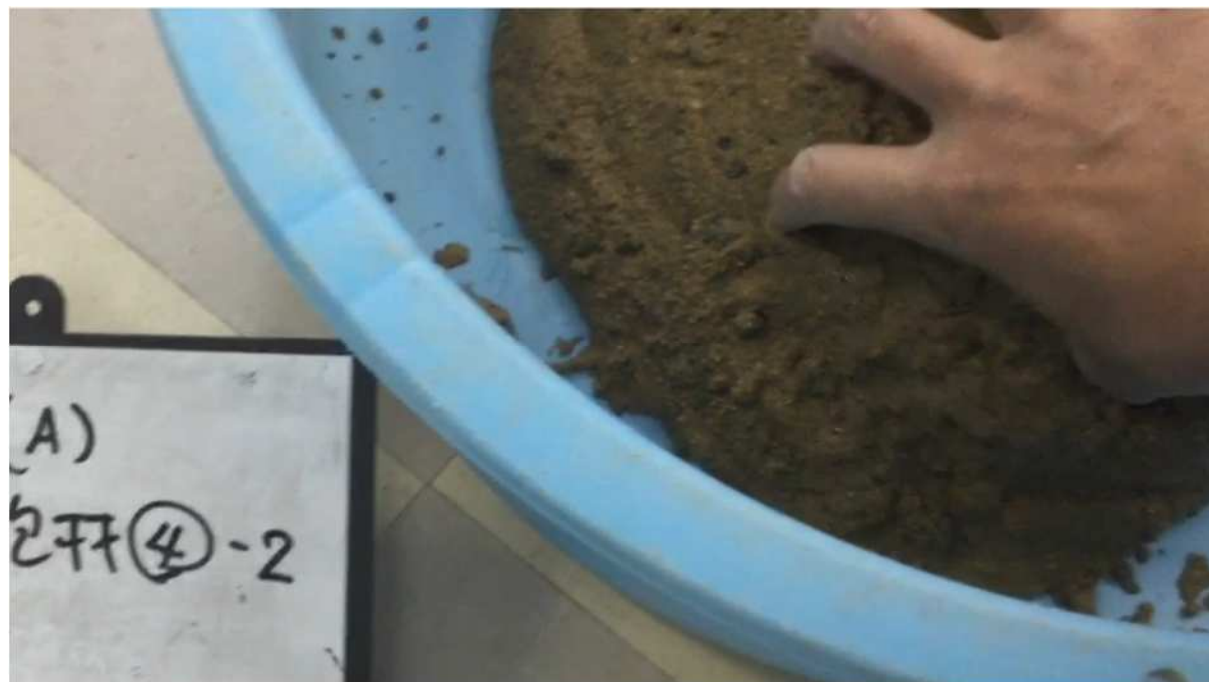
塑性流動性あり

- 良い固さ
- まとまり

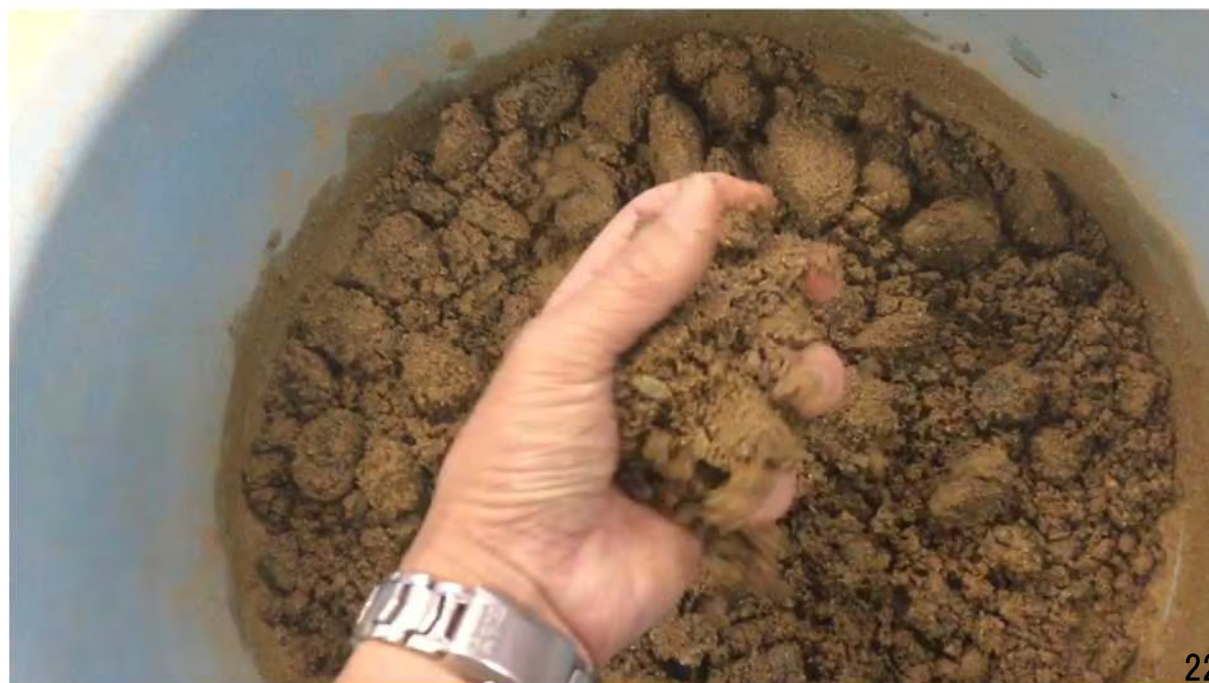
塑性流動性なし

- 固すぎる
(柔らかすぎてもだめ)
- まとまりがない

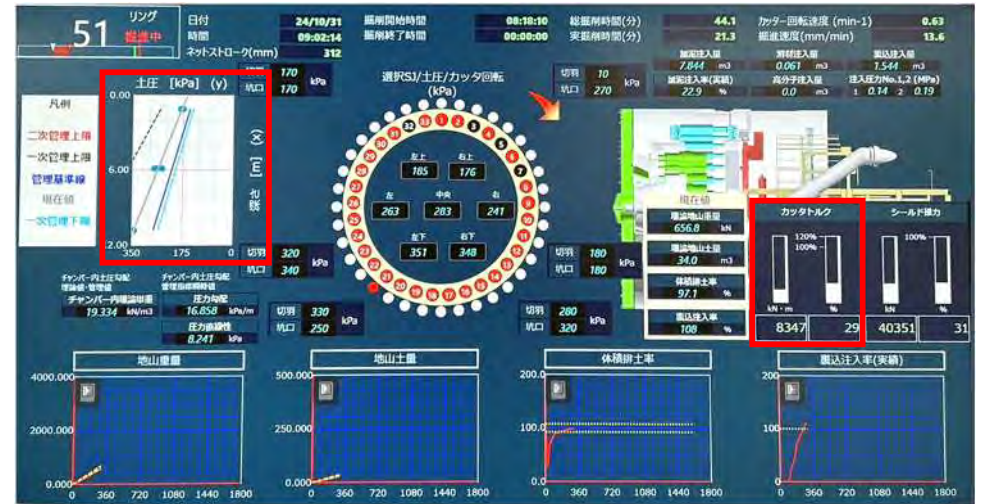
チャンバー内圧力勾配の確認

- カッタートルク※1、チャンバー内圧力勾配※2等の状況をリアルタイムで監視する設備を搭載しています。

※1 カッタートルク : マシン先端の地山面を掘削するのに必要なカッターの回転力
 ※2 チャンバー内圧力勾配 : カッターヘッドと隔壁との間の土砂を充填させる空間内に生じた鉛直方向の圧力変化量

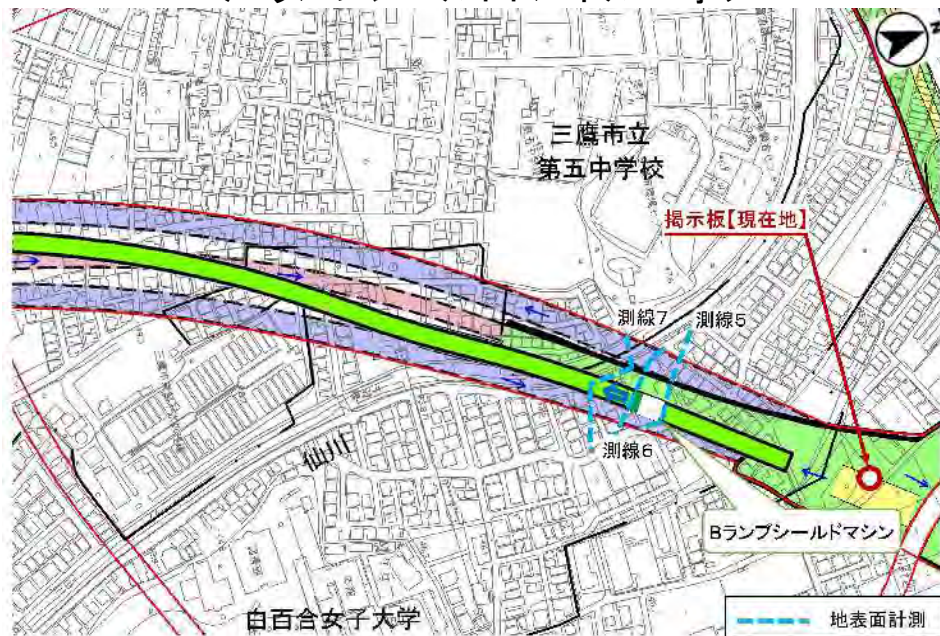
<Bランプシールドトンネル工事>

- 掘進前後の地表面変位は基準値以下であることを確認しています。
基準値：最大傾斜角は1000分の1rad以下※

測線	基準日	最大傾斜角 (rad)	最大鉛直変位 (mm)
測線5	令和6年10月15日	0.1/1,000	-1
測線6	令和6年10月25日	0.1/1,000	+2
測線7	令和6年11月 7日	0.1/1,000	+1

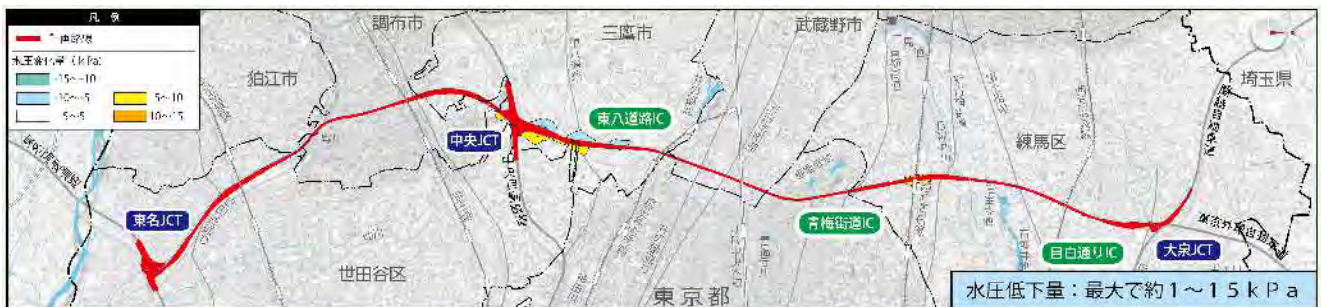
深層地下水への影響

- ・東京外環（関越～東名）の本線シールドによって地下水が引き込まれ、地上部の河川や池沼が涸れてしまうのではないかと心配があるかと思えます。
- ・そのため、外環事業では、トンネル構造の密閉性が高く、地下水に与える影響が小さいシールド工法を採用しています。
- ・三次元浸透流解析と呼ばれる数値シミュレーションにより地下水位及び水圧の変動量を予測した結果、深層地下水の水圧低下量は、年間の水圧変動量以下とわずかであり、影響の範囲内に深層地下水を利用している井戸が存在しないことから、深層地下水は保全されるものと考えています。

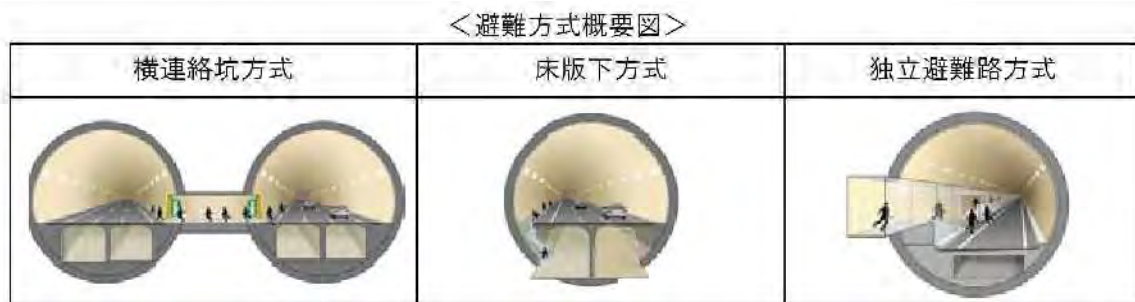
＜横連絡坑方式の避難イメージ＞

発災トンネルから非発災トンネル(安全空間)へ、横連絡坑を利用して避難
