東京外かく環状道路(関越～東名)  
中央JCT付近及びシールトトンネル工事の状況等をお知らせする  
オープンハウスの資料

令和8年1月23日～24日

国土交通省 関東地方整備局 東京外かく環状国道事務所  
東日本高速道路(株) 関東支社 東京外環工事事務所  
中日本高速道路(株) 東京支社 東京工事事務所

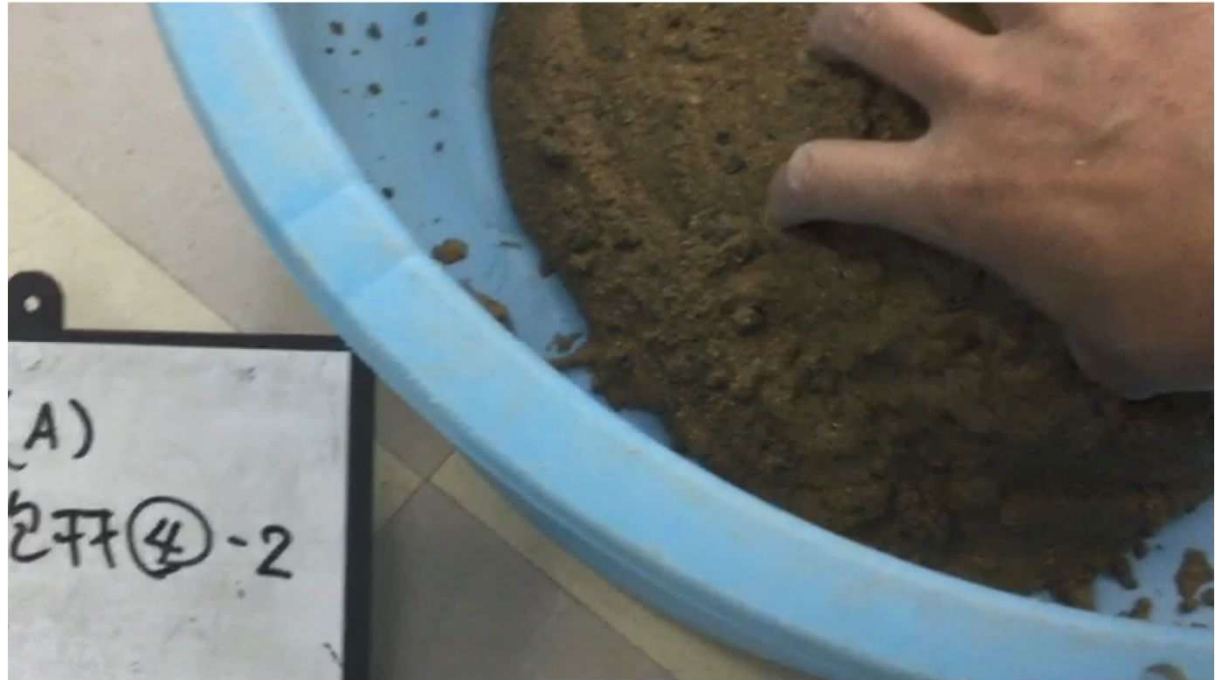
### 塑性流動性あり

- 良い固さ
- まとまり

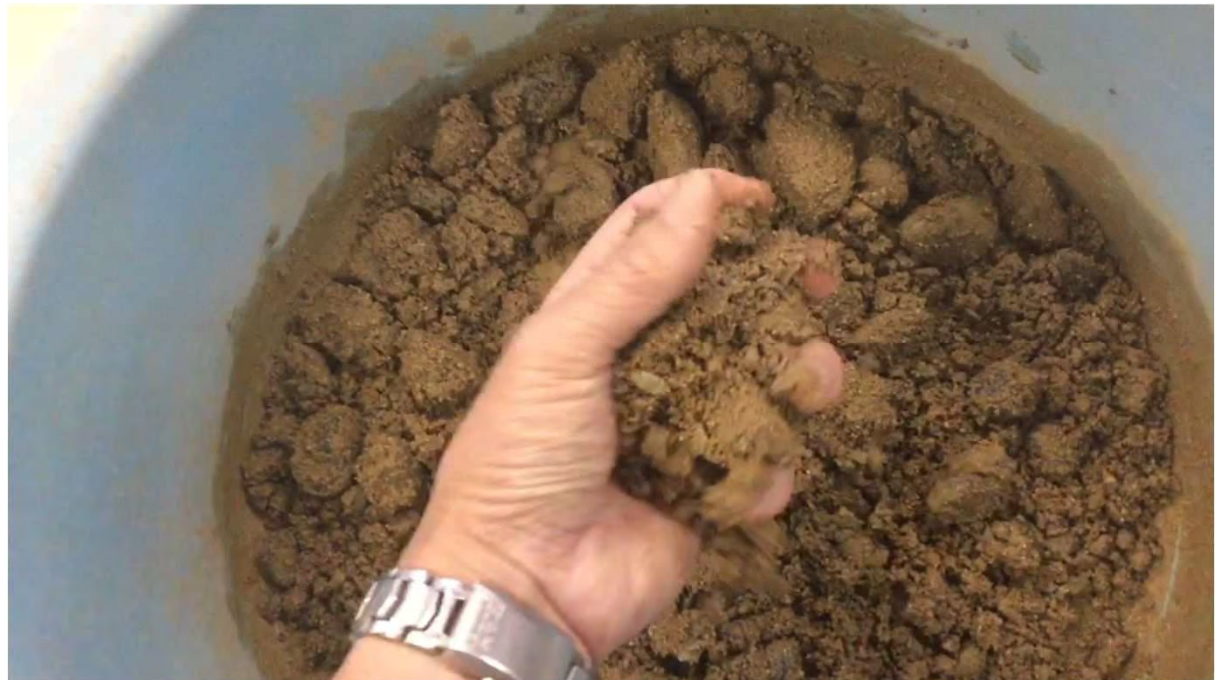
### 塑性流動性なし

- 固すぎる  
(柔らかすぎてもだめ)
- まとまりがない

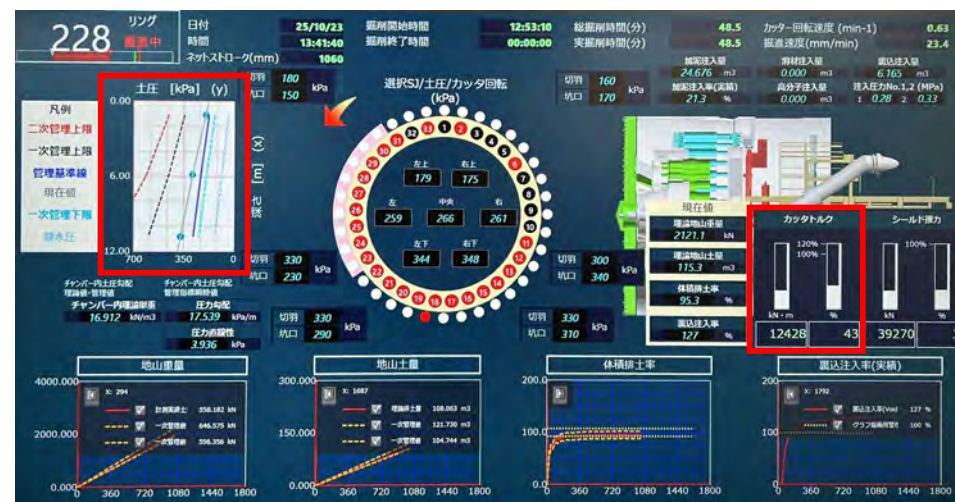
- カッタートルク※1、チャンバー内圧力勾配※2等の状況をリアルタイムで監視する設備を搭載しています。

- ※1 カッタートルク : マシン先端の地山面を掘削するのに必要なカッターの回転力  
 ※2 チャンバー内圧力勾配 : カッターヘッドと隔壁との間の土砂を充填させる空間内に生じた鉛直方向の圧力変化量

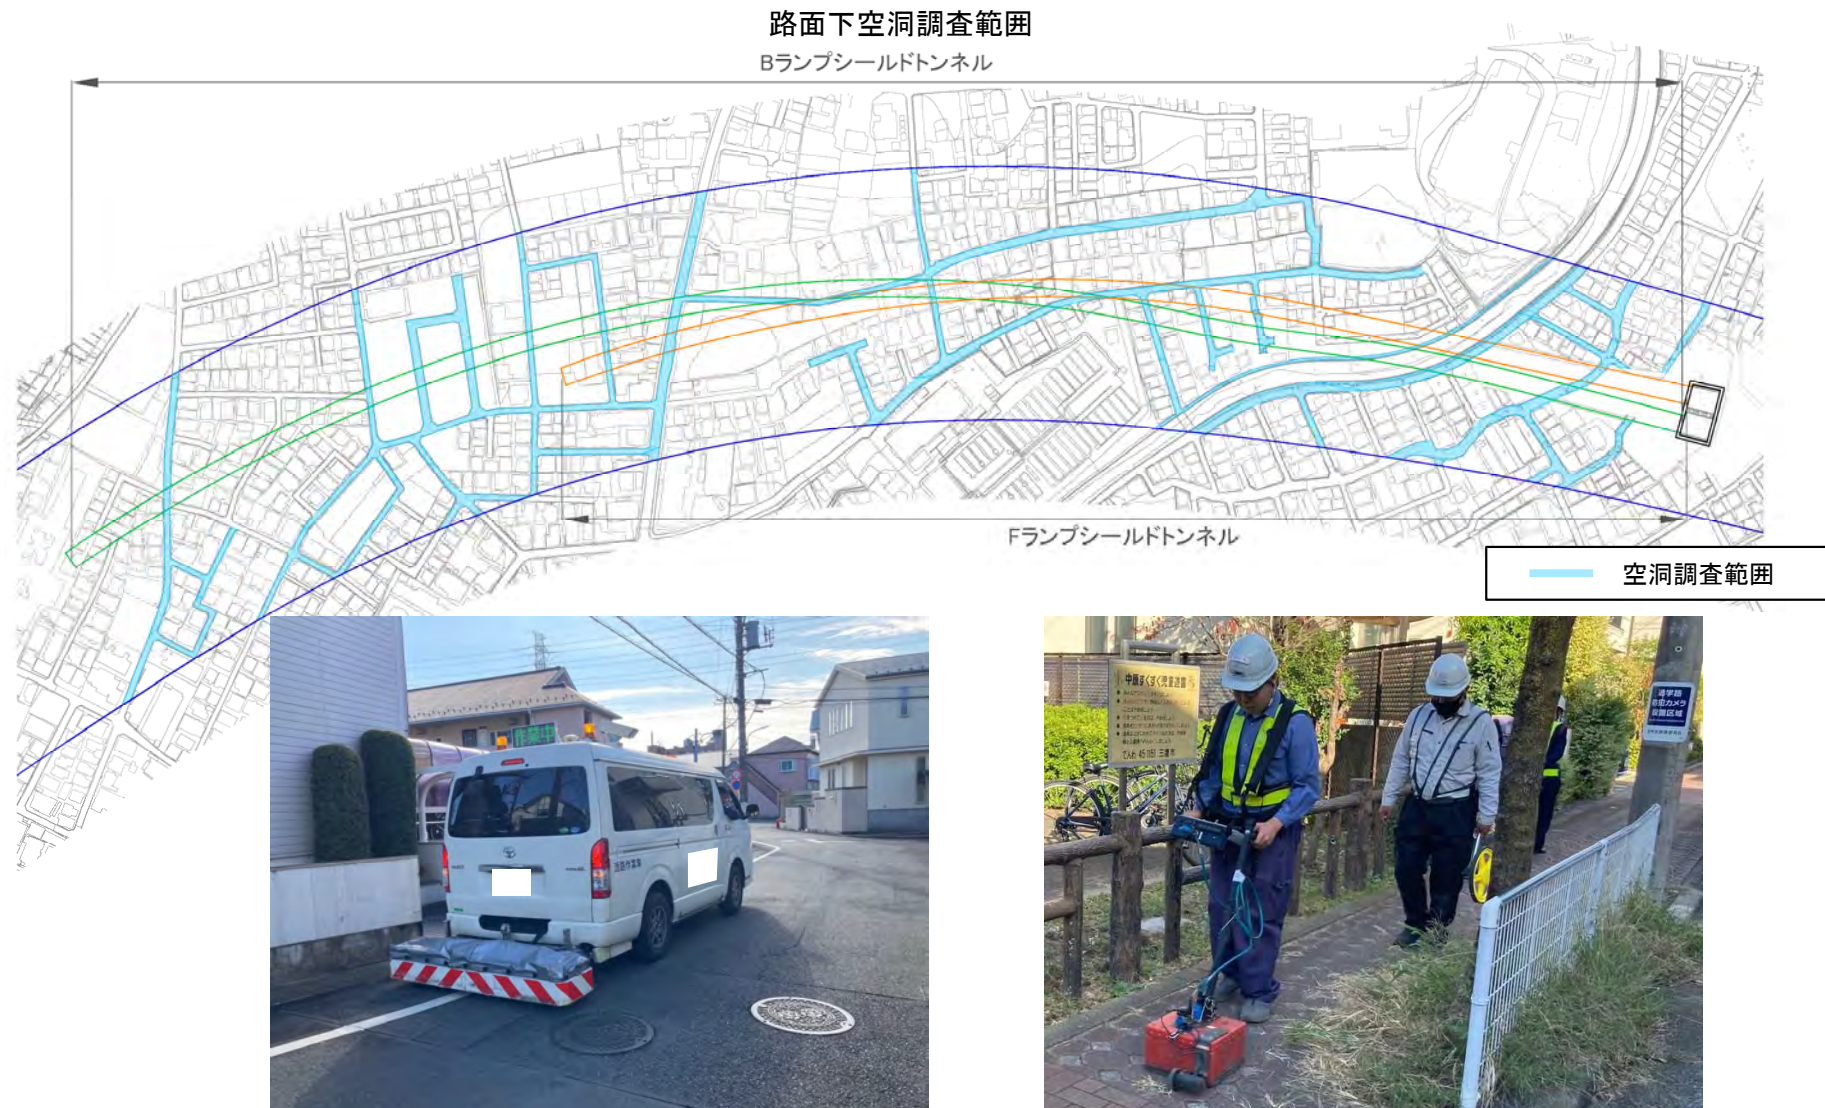
- 掘進作業実施前に、今後掘進する区間の安全を確認するため、公道を対象に路面下空洞調査を実施しています。
