東京外かく環状道路(関越～東名)
中央JCT付近及びシールドトンネル工事の状況等をお知らせする
オープンハウスの資料

令和7年9月12日～13日

国土交通省 関東地方整備局 東京外かく環状国道事務所
東日本高速道路(株) 関東支社 東京外環工事事務所
中日本高速道路(株) 東京支社 東京工事事務所

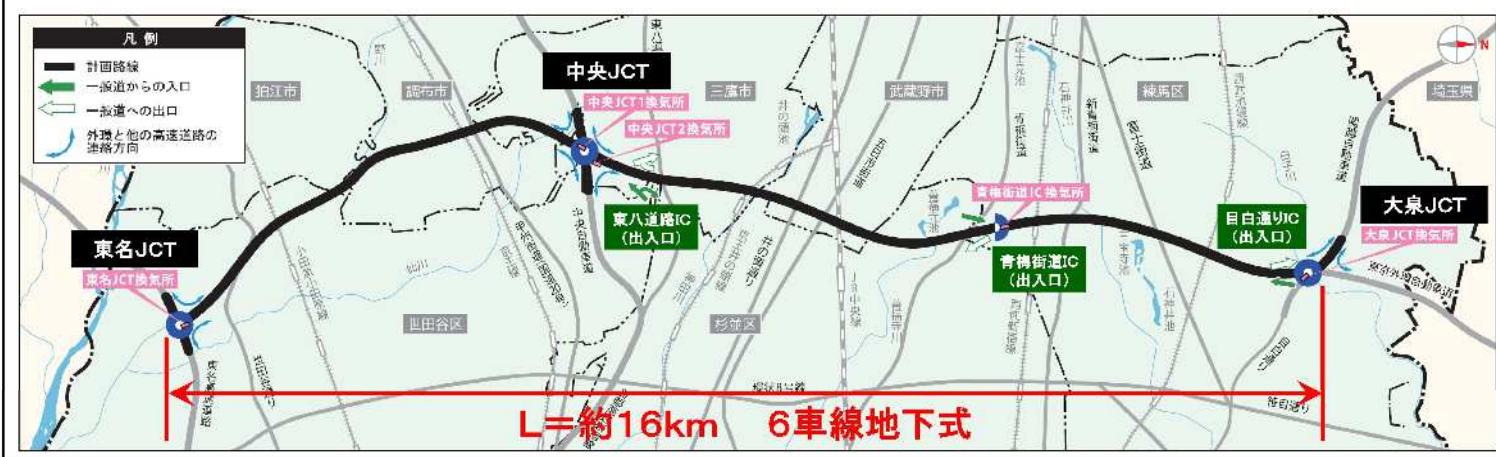
平面図

計画概要

延長: 約 16 km

構造形式: 地下式

(41m以上の大深度に計画)

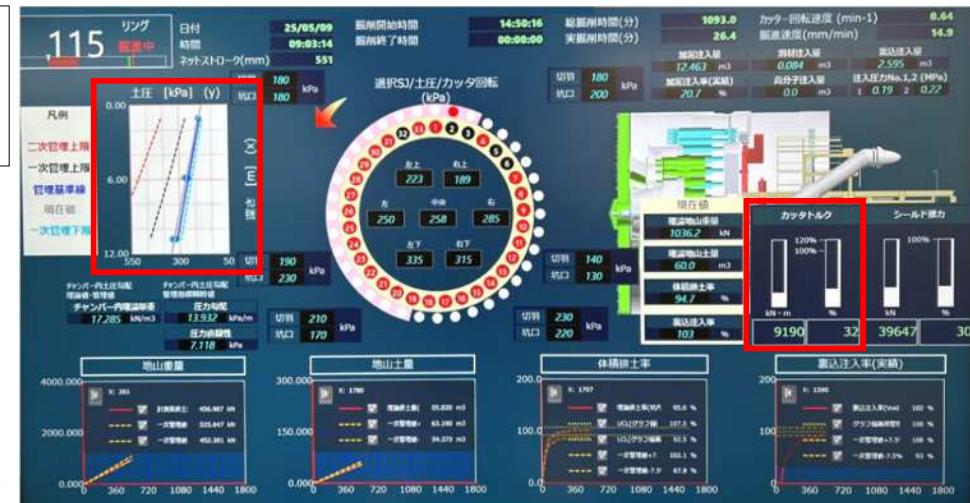
チャンバー内圧力勾配の確認

- カッタートルク^{※1}、チャンバー内圧力勾配^{※2}等の状況をリアルタイムで監視する設備を搭載しています。

:マシン先端の地表面を掘削するのに必要なカッターの回転力

:カッターヘッドと隔壁との間の土砂を充満させる空間内に生じた鉛直方向の圧力変化量
